# Malá pevnost v Terezíně a její oprava v letech 2011–2019

Karel KIBIC

## The Small Fortress in Terezín and its repair in 2011–2019

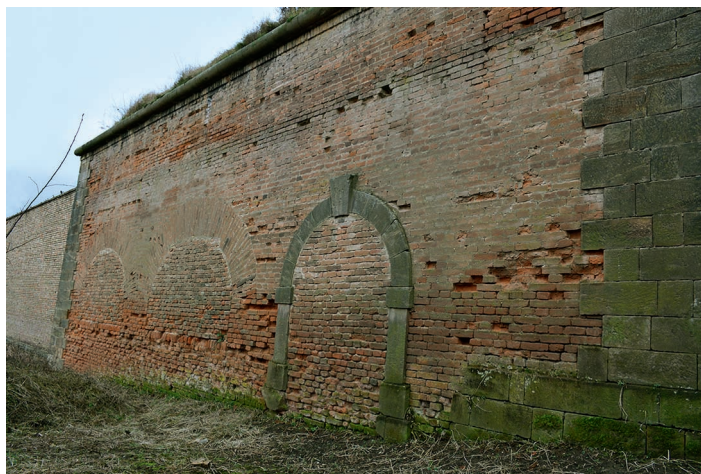
5

Obr. 5. Plochy staré povrchové úpravy na vnější straně re-duitu východního ravelinu Malé pevnosti. Stav před opravou. Foto: Karel Kibic, 2014.

chách pevnostního zdiva jsou dále patrné, a to jak na Malé, tak na Hlavní pevnosti, plochy zachovaného historického spárování, které vytváří spolu s nepředstupujícím lícem cihel téměř jednotlivý povrch. Autor se nedomnívá, že jde o úpravu zcela původní, tj. že by líc zdiva od doby vzniku nebyl nikdy opravován, ovšem nepochybně jde o úpravu relativně starou, např. z poloviny 19. století.

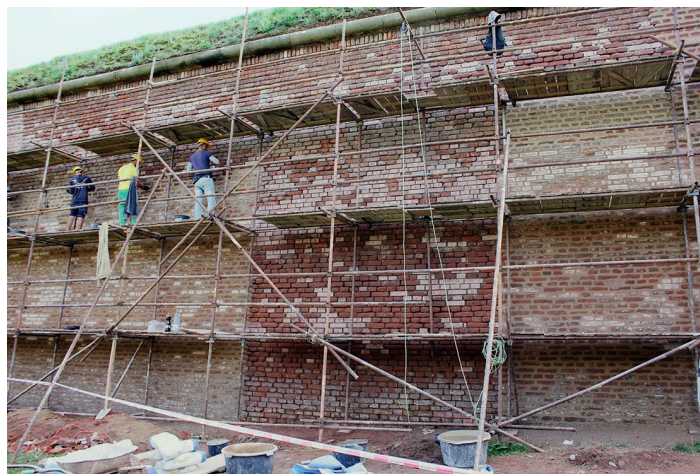
6

Obr. 6. Snímek z průběhu opravy Malé pevnosti, výměna poškozených cihel, postupné spárování. Foto: Karel Kibic, 2013.

Zásadním tématem pro barokní pevnosti jsou výměny vadných cihel. Jakkoliv je snaha co nejvíce cihel ponechávat, zachovat je možné maximálně cihly s dílčím porušením. Reálně si každá oprava vyžádá značný rozsah výměny cihelného materiálu. Problém je, že materiál shodný s původním není dnes tak snadno dostupný. Výrobci dokážou dodržet původní rozměr pevnostních cihel šancovek, ale takřka všechny v současné době vyráběné cihly mají oproti historickému materiálu téměř minimální nasákavost a problémem bývá i odlišný vzhled (ostré hrany, příliš hladký povrch). Zčásti je to dáno odlišnou výrobou; staré cihly, ručně vyráběné do forem, mají hrubší povrch, obvykle se sítí drobných trhlinek. Nové cihly jsou strojně vyráběny tak, že cihlářská hmota tlačena lisem příslušného profilu je na jednotlivé cihly odřezávána pružinou. Boční strany formované stěnami lisu mají proto zcela hladký povrch a obvykle lze dobře odlišit strany řezové. Dalším důležitým důvodem odlišnosti je, že cihly jsou dnes obvykle páleny na vyšší teplotu, než bylo dříve běžné.<sup>11</sup>

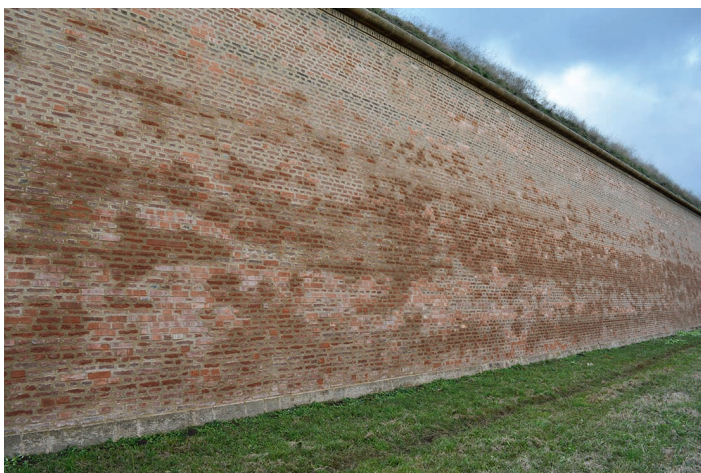
7

Obr. 7. Východní strana jihovýchodního bastionu Malé pevnosti. Zdivo přirozeně zavlhá, stav po opravě. Foto: Karel Kibic, 2017.

často vystupují na pozadí starého zdiva, které přirozeně zavlhává. Zejména za vyšší vlhkosti vzduchu jsou na pevnosti patrné vlhkostní pásy, které zjevně odrážejí i vnitřní konstrukci se segmentovými pásy mezi jednotlivými opěrnými pilíři. Toto zavlhání nelze vnímat negativně. Pevnostní zdivo je bohatě dotováno jednak zemní vlhkostí ze zamokřeného terénu, jednak srážkovou vodou vsakující se do valů, které buď nemají izolaci žádnou, nebo jen slabou a dnes už nefunkční. Množství kapalné vody zevnitř valů a zdí potřebuje vysychat přes prodyšný povrch. Nenasákavé cihly v tomto smyslu představují bariéru, zvláště pokud se zároveň použije příliš pevná zdicí malta, jak je dnes zvykem. Problém nastává zejména tehdy, pokud je třeba opravit větší plochu starého líce. Pak na povrchu vzniká křusta podobající se omítkám s vysokým podílem cementu. Problém se na stavbě obtížně vysvětluje, protože nenasákavost a pevnost jsou z pohledu dnešního stavitelství vnímány jako žádané standardy, což se bezděčně přenáší i na stavby historické.

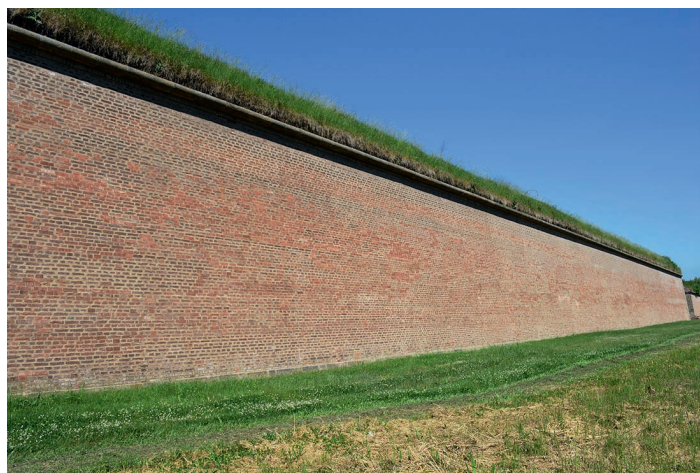
8

Obr. 8. Stejný úsek pevnosti za slunného počasí, stav po opravě. Foto: Karel Kibic, 2017.

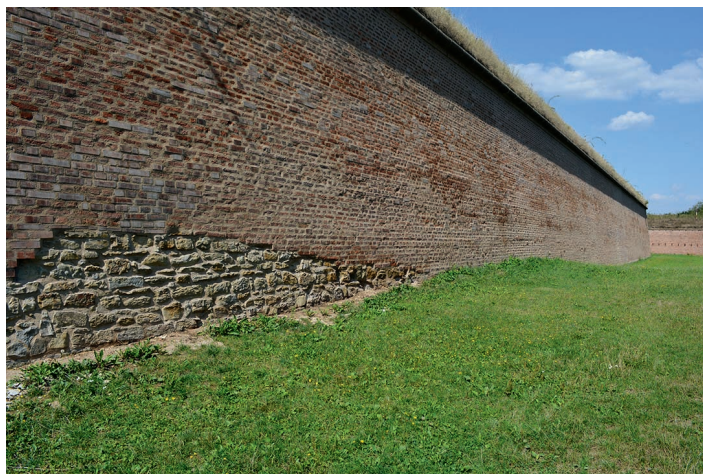
9

**Obr. 9.** Opravené zdivo jižního ravelinu Malé pevnosti. Kamenné zdivo vždy ukazuje místa, která původně byla krytá zeminou, v tomto případě valem kaponiéry kolem přechodu přes příkop. Foto: Karel Kibic, 2015.

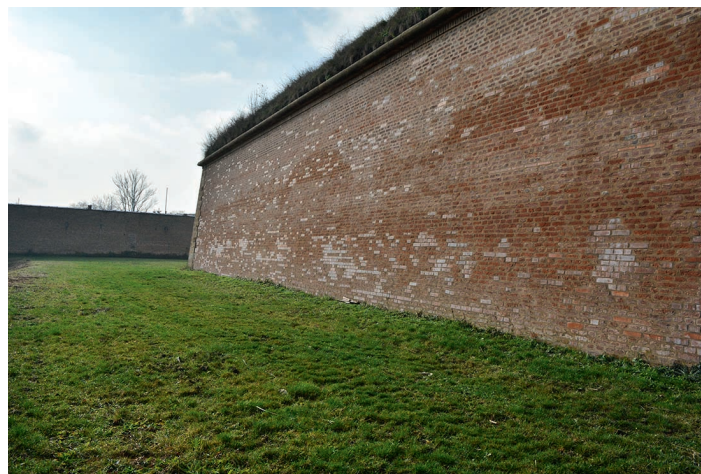
10

**Obr. 10.** Nové cihly se odlišují svými vlastnostmi, východní strana severovýchodního bastionu Malé pevnosti po opravě. Foto: Karel Kibic, 2015.

Odlišnost daná rozdílnou nasákavostí nových cihel se vizuálně uplatňuje více, než bychom předpokládali, neboť suché nové cihly

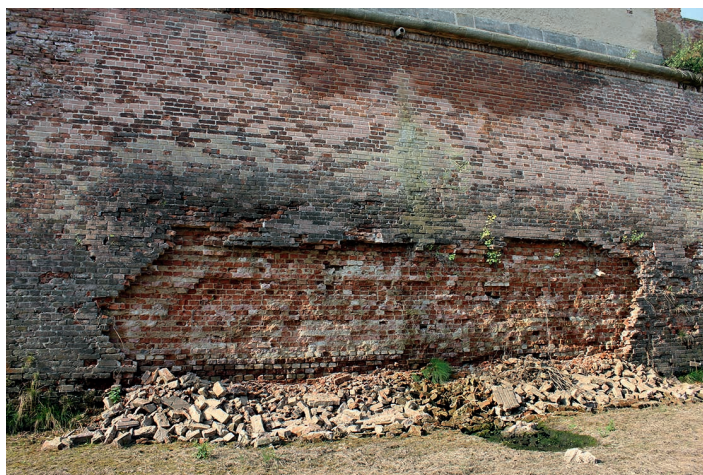
11

**Obr. 11.** Vyvalené zdivo severozápadního bastionu Malé pevnosti pod zahradnictvím. V horní partii jsou patrné cementové omítky z předchozí opravy, naznačující cihelný rastr. Foto: Karel Kibic, 2013.

Na Malé pevnosti nedochází k odprýskávání lícové vrstvy cihel, až na místa, která byla v důsledku dodatečných úprav koncentrovaně dotována dešťovou vodou. Jedním z takových míst byla hradba na severní straně severozápadního bastionu (č. IV), na kterou volně stékala voda ze střechy objektu zahradnictví, který byl za 2. světové války vsazen do valu hradby. Špatný stav líce zdiva byl na první pohled zřetelný, přesto všechny překvapilo, když se v zimě 2013 zřítíl. Opraven pak byl roku 2015, voda ze střechy byla svedena na vnitřní stranu valu. Problém s novými cihlami je zde dobře patrný. Zatímco okolní líc zdiva jsou přirozeně zavlhčené, na opravované ploše o délce asi 15 m zůstávají cihly suché, kromě okrajů a některých jednotlivých cihel.<sup>12</sup> Skutečný stav zdiva suchý líc zakrývá a těžko si lze představit, že je dob-

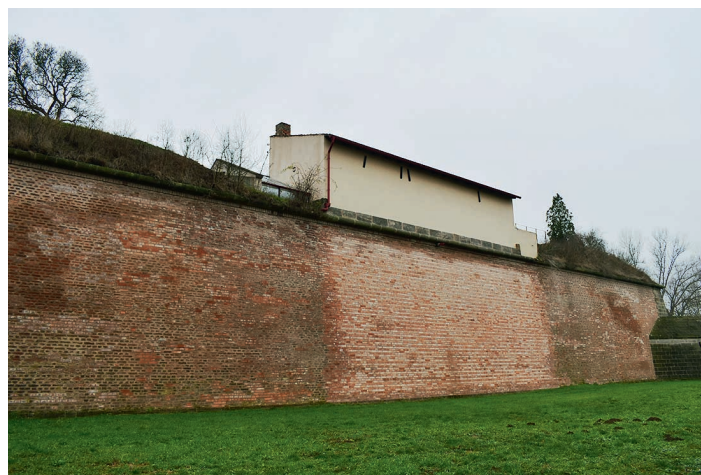
12

**Obr. 12.** Opravený úsek pod zahradnictvím, pohled za vlhkého počasí – nové cihly se oproti originálním chovají odlišně. Foto: Karel Kibic, 2018.

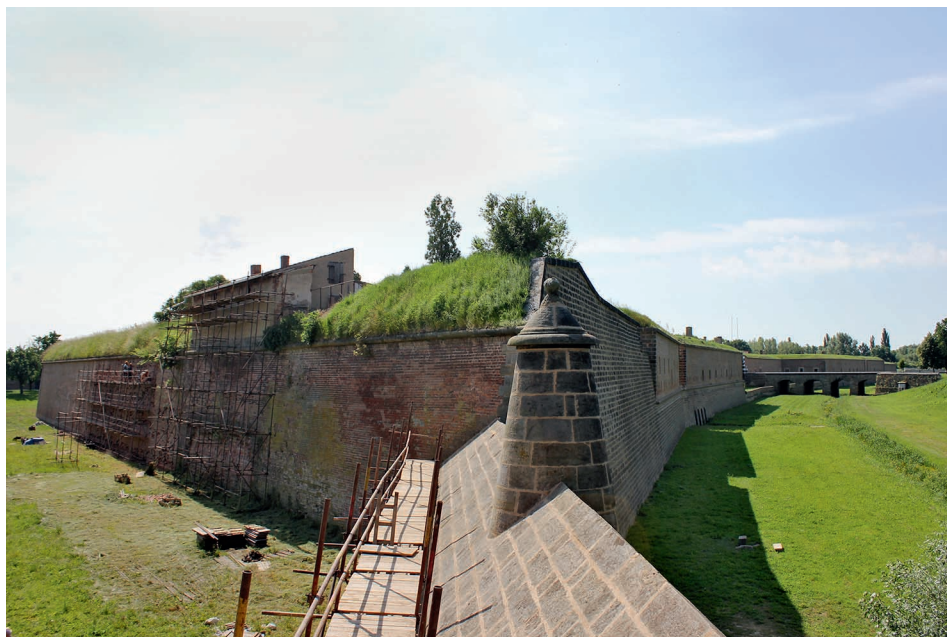
13

Obr. 13. Vlevo oprava poškozené zdi pod zahradnictvím, vpravo západní líc Malé pevnosti. V popředí čelní zeď přikopu s věžičkou, tzv. Panenkou. V této zdi vede jednak přístupová chodba do hlavní střelecké galerie ve vnějším hradebním pásmu, jednak – ve spodní etáži – vypouštěcí kanál z Kopistské kotliny. Foto: Karel Kibic, 2014.

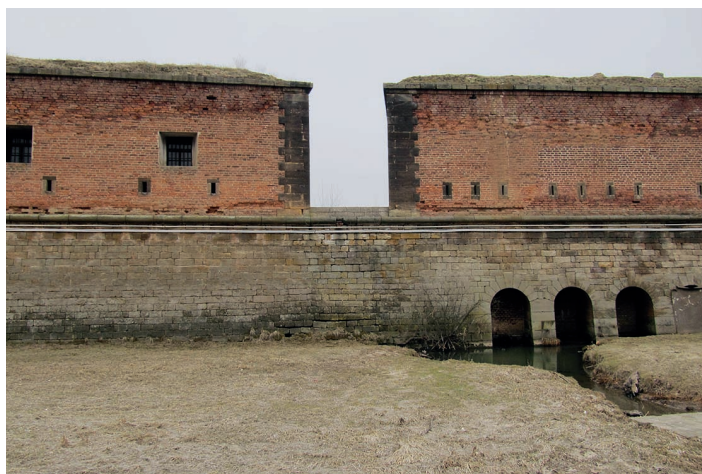
14

Obr. 14. Západní trakt Malé pevnosti u výtokových stavidel s poškozenou lícovou zdí, stav před opravou. Foto: Karel Kibic, 2011.

Pouze na několika místech řešila oprava něco víc než jen běžně zanedbaný stav. První takové místo bylo poblíž výtokových stavidel na severozápadní straně pevnosti. Jak už bylo naznačeno, hlavní příkop procházející severozápadním bastionem je přepažen západním traktem pevnosti se stavidly; západní trakt je za stavidly přerušen zářezem, odbočkou hlavního příkopu, ukončenou až čelní zdí, zde sníženou na úroveň spodní etáže hradby z tesaných kvádrů. Tato zeď má – podobně jako čelní zeď severnějšího příkopu s panenkou – jeden důležitý účel: vede jí vypouštěcí kanál z Kopistské kotliny. Tento kanál zaústí do západní zdi pevnosti již v úrovni vnějšího hradebního pásma a součástí průčelní zdi je v délce více než 100 m. Těsně před svým ústím do hlavního odtokového kanálu se jemně zatáčí, aby se strefil zhruba doprostřed mezi dvě stavidla tak, aby se dal zavodnit a odvodnit buď jen hlavní příkop Malé pevnosti, nebo zároveň hlavní příkop i kotlina.<sup>15</sup> Tento boční kanál by normálně měl být uzavřen vlastními stavidly, ta však zřejmě už nejsou zachována,<sup>16</sup> a tak do něj přitéká voda z hlavního příkopu (kotlinou voda běžně neprotéká).

Voda tedy do kanálu proudí spíš opačně, než by měla, a v zatáčce naráží do čelní hradby. Ta zde není kryta pevnostním traktem ani

zemním valem, a snadněji tak podléhá vlivům povětrnosti. Během desetiletí, možná i století neúdržby si voda přes zeď prorazila cestu ven a tlak vody způsobil odtržení kamenného líce průčelní zdi od jádra zdiva z cihel. Kamenné vazáky se přetrhly v půli, podobně jako cihlové vazáky u vyvaleného zdiva pod zahradnictvím. Bez opravy by se i zde kamenný líc časem zřítíl. Oprava nicméně byla poměrně jednoduchá. Poškozený líc zdiva se rozebral, kameny označily a složily naplocho na zemi a následně znovu vyzdily v původní skladbě. „Přetržené“ vazáky nebyly vyměňovány za nové kvádry s vaznou funkcí; část vazáků zůstala funkčních, u dalších se vazba posílila pomocí nerezových kotev. Dno výtokového kanálu z kotliny bylo zaizolováno, kromě toho po vyčištění odtoku od stavidel by tam voda z kynety hlavního příkopu již neměla běžně přetékat.

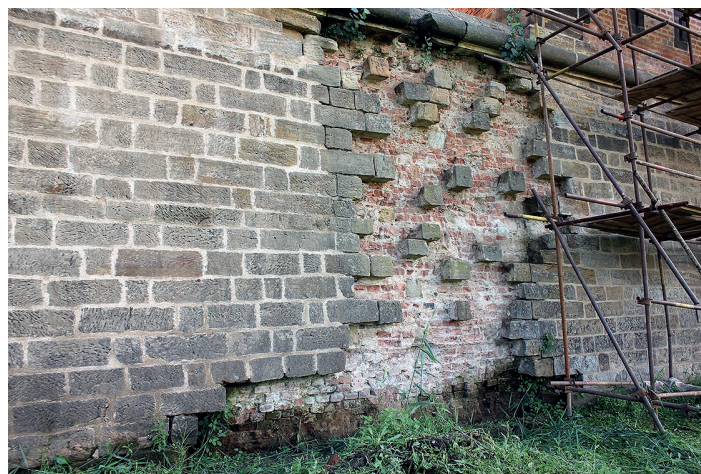
15

Obr. 15. Stav zdiva u výtokových stavidel po rozebrání poškozeného líce. Foto: Karel Kibic, 2013.

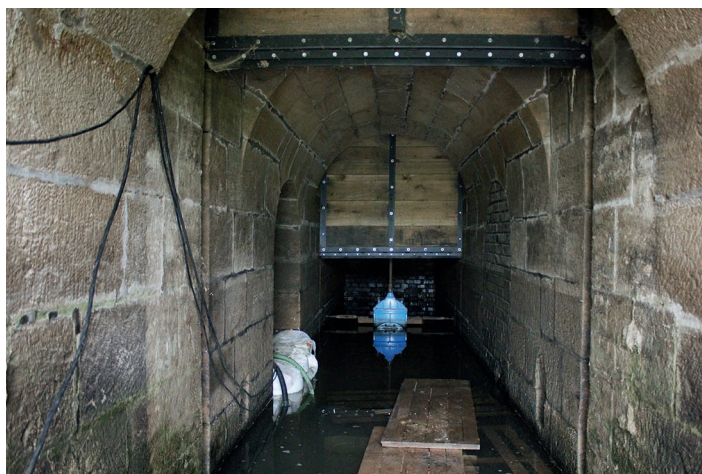
16

Obr. 16. Interiér výtokových stavidel Malé pevnosti; nalevo ústí výtokového kanálu z Kopitzské kotliny, stav během opravy (stavidla rekonstruována již v roce 2011). Foto: Karel Kibic, 2013.

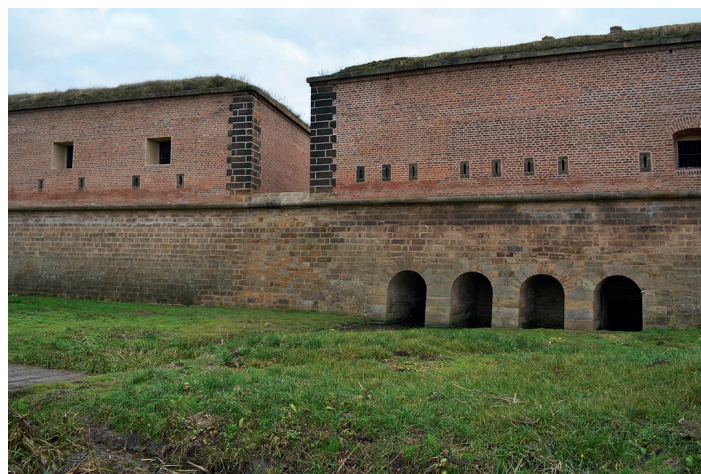
17

Obr. 17. Okolí výtokových stavidel Malé pevnosti po obnově. Foto: Karel Kibic, prosinec 2014.

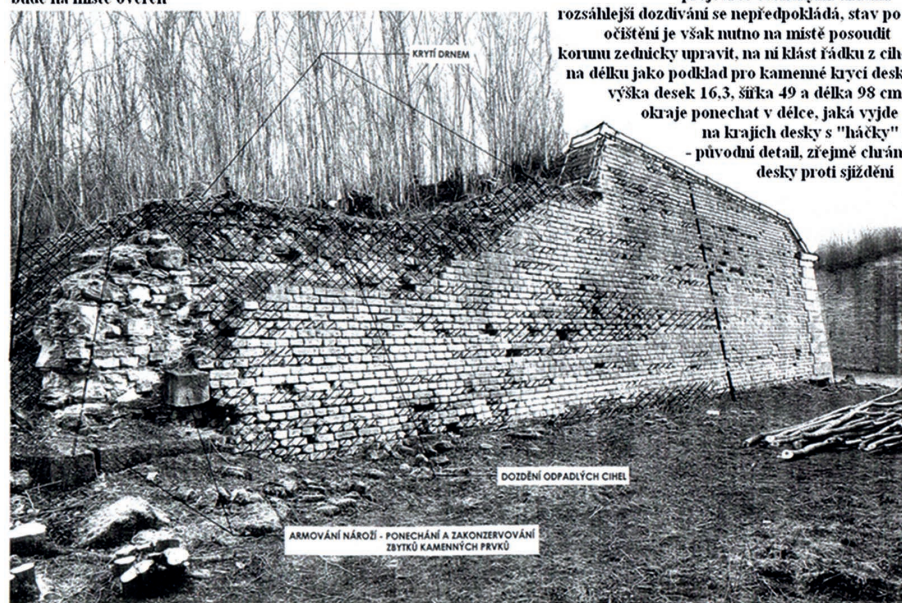
18

Obr. 18. Dobodnutý způsob opravy severního líce kleští na východní straně Malé pevnosti. Výkres projektu „NKP Terezín / Vnější plochy pevnostního systému / 3. etapa – návrh oprav“ (Michael Balík, únor 2015), doplněný autorem příspěvku na základě konzultace s NPÚ.

IV. dvora, zůstala do značné míry zachována a nyní byla předmětem opravy. Horní plocha kleští nad vcelku zachovanou čelní zdí u hlavního příkopu byla před opravou porostlá mladým lesem, stejně jako celý příkop před eskarpou. Teprve po vyčištění se ukázala relativně slušná míra zachování boční zdi kleští a na zadní straně vystoupilo opukové zdivo odbouraných ztuzujících pilířků.

vnitřní nároží bude doplněno z původních kvádrů v rozsahu podle jejich zachování, způsob kladení kvádrů bude na místě ověřen

očistit dochovanou korunu, zjistit původní výšku - projeví se osekávanými cíhlami rozsáhlejší dozdivání se nepředpokládá, stav po očištění je však nutno na místě posoudit korunu zednický upravit, na ni klást řádku z cihel na délku jako podklad pro kamenné krycí desky výška desek 16,3, šířka 49 a délka 98 cm - okraje ponechat v délce, jaká vyjde na krajích desky s "háčky" - původní detail, zřejmě chrání desky proti sjíždění

Oprava vycházela ze stavu dochování. V pravidelném rastru vystupující pilířky nebyly sanovány, jen překryty vrstvou zeminy. U boční zdi byl zvolen kompromis. Zatímco přední část, blíže čelní zdi, měla být doplněna do původního tvaru, zadní část byla ponechána bez koruny a nahoře pokryta drnem. Zadní nároží se z větší části podařilo vyskládat z kvádrů, které se po poboření povalovaly na místě; našly se dokonce i římsové díly. Původní kvádry pomohly přesně dodržet půdorysný úhel zalomení nároží.

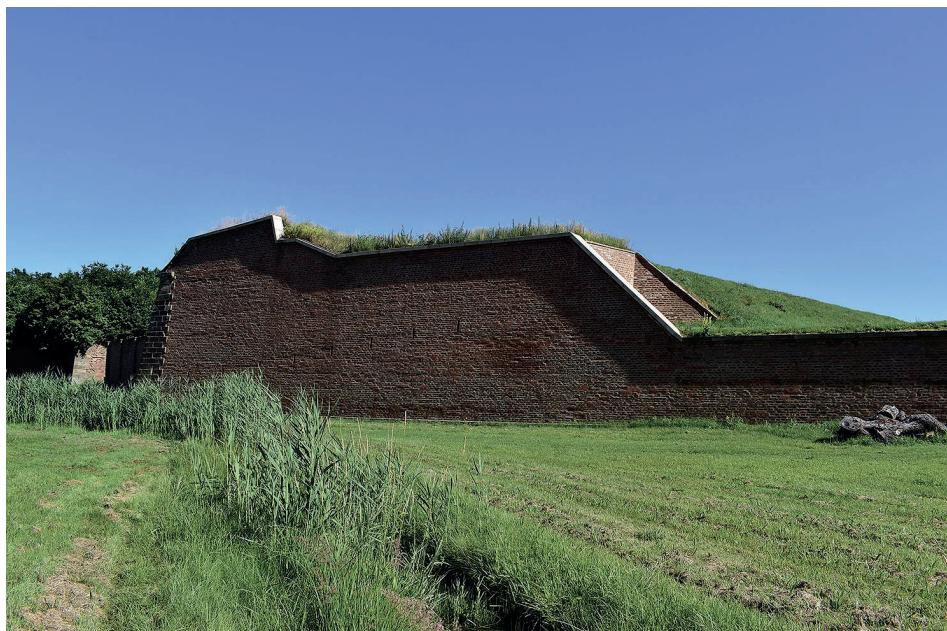
21

Nebyl to první neúspěch, k němuž v podobné situaci na Malé pevnosti došlo. V roce 2017 se podle projektu obnovila kamenná římsa na východním čele severního ravelinu (č. VII). Ani toto místo nedopadlo uspokojivě. Na tomto dojmu se samozřejmě podílí přílišná novost strojově řezaných desek, ale ještě více měnící se průběh spár jednotlivých za sebou jdoucích šikmin a rovných úseků římsy. Bylo těžké identifikovat, k jaké chybě vlastně došlo. U sporadicky zachovaných historických úseků se podobný nesoulad neobjevuje, resp. tu a tam rozhozené spáry viditelné jsou, ale nesoulad

Obr. 21. Západní strana severního ravelinu Malé pevnosti, stav po opravě korunní římsy. Foto: Karel Kibic, 2021.
