Vybrané poznatky z obnovy částí pražského bastionového opevnění v posledních letech

Jan MALOÚŠEK; Markéta FIALOVÁ

Selected findings from the restoration of parts of Prague bastion fortifications in recent years

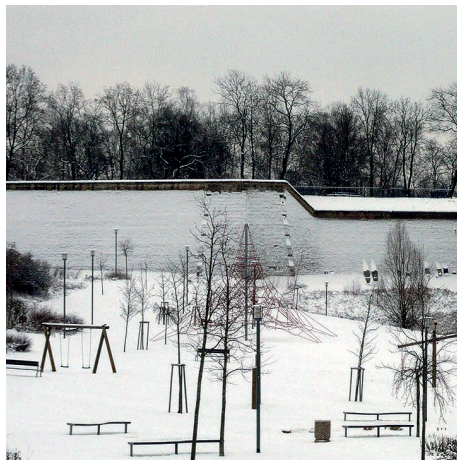
1

Obr. 1. Sníh se drží na eskarpě bašty Hvězda (čís. XI) a přilehlé části kurtiny. Názorně ukazuje zvýšené namáhání stavební konstrukce srážkovou vodou a zároveň nejvyšší partii pod cordonem, která je naopak chráněna srážkovým stínem. Foto: Jan Maloušek, 2021.

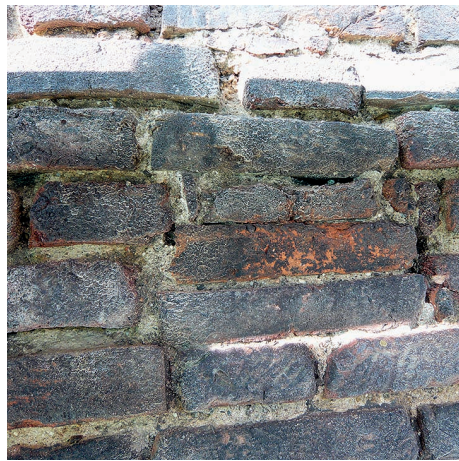
2

Obr. 2. Odlišná barevnost cihly prozrazuje historickou opravu lícového zdiva eskarpy. Pravý líc bašty Máří Magdalény (čís. XIX) před zahájením obnovy. Foto: Jan Maloušek, 2019.

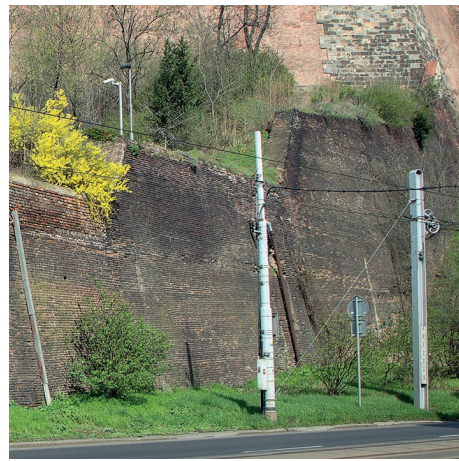
3a

Obr. 3a. Vyrovnávání ložných spár na příkladu pravého líce spodní terasy bašty Máří Magdalény (čís. XIX). Foto: NPÚ, ÚOP Praha, Přemysl Havlík, 2017.

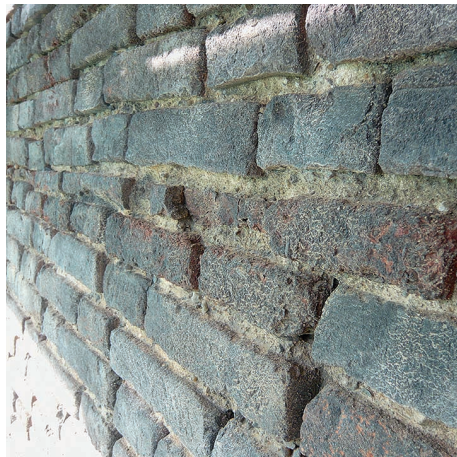
3b

Obr. 3b. Detail téhož zdiva před obnovou. Foto: Jan Maloušek, 2019.

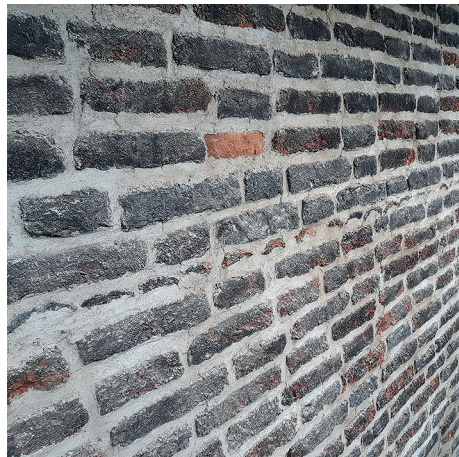
3c

Obr. 3c. Detail z jiného místa téže eskarpy po obnově. Je patrné použití úlomků střešní krytiny (prejzů). Stav po obnově. Foto: Markéta Fialová, 2019.

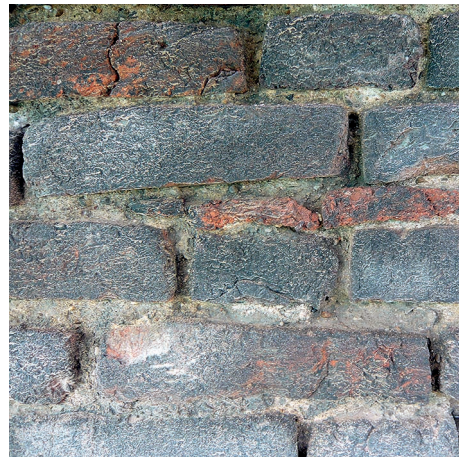
3d

Obr. 3d. Ukončení vložené řádky cihel zděné „do ztracena“, stav před obnovou. Foto: Jan Maloušek, 2019.

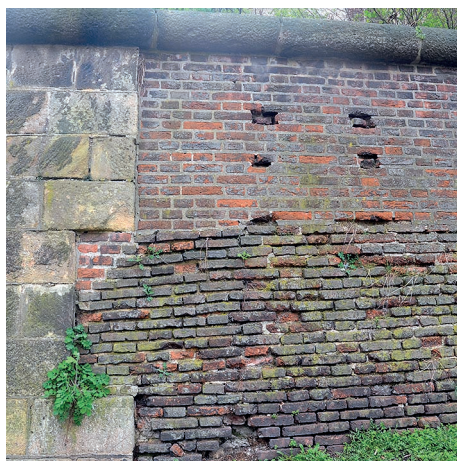
4a

Obr. 4a. Navýšení eskarpy při změně úrovně terénu, k níž došlo v rámci regulace vilové čtvrti Na valech počátkem 20. století. Špiče bašty sv. Jiří (čís. XVI, snímek zachycuje levý líc) – ve spodní části snímku je patrné starší zdivo, v horní půli snímku pod cordonem naopak mladší, z odlišných cihel, na cementovou maltu a s odlišným spárováním. Cordon navazuje přímo na líc eskarpy bez přechodné římsy z vyložených cihel a zalamuje se v místě přechodu cihelného líce v kamennou armaturu nároží. Stav před zahájením rekonstrukčních prací. Foto: Magdalena Součková, 2017.

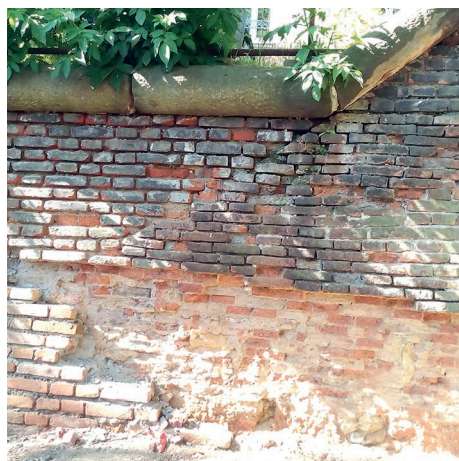
4b

Obr. 4b. Pravý líc bašty sv. Jiří (čís. XVI) v místě špiče během rekonstrukčních prací. Šikmá průběžná spára uprostřed snímku ukazuje styk nadezdívky eskarpy z počátku 20. století s původním zdivem. Ze snímku je dobře patrný rozsah degradovaného zdiva. Foto: Magdalena Součková, 2017.

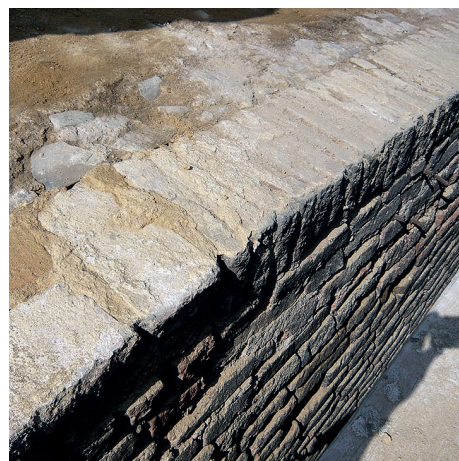
5a

Obr. 5a. Netypické zakončení eskarpy bez cordonu, cihelnou korunou vyzděnou „naostro“, v přímé návaznosti na korunu kamenného jádra zdi. Pravý líc bašty Máří Magdalény (čís. XIX), stav před obnovou. Foto: Jan Maloušek, 2019.

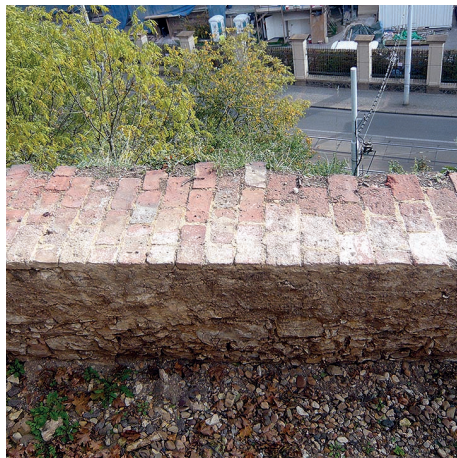
5b

Obr. 5b. Ukončení koruny skarpy pravého líce bašty Máří Magdalény (čís. XIX) cihelnou dlažbou, jež zanikla v průběhu rekonstrukce v roce 2019. Foto: Jan Maloušek, 2019.

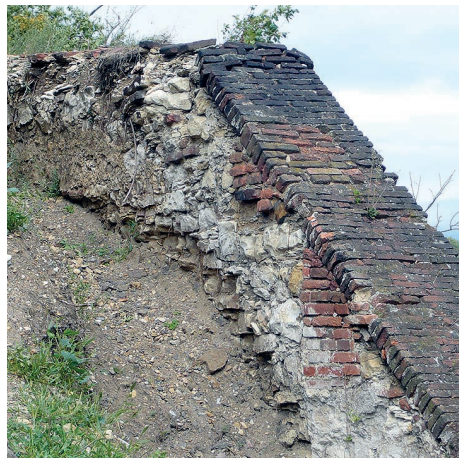
5c

Obr. 5c. Pravý líc bašty Máří Magdalény, zakončení eskarpy v místě vyrovnání výškových úrovní, stav před obnovou. Foto: Jan Maloušek, 2019.

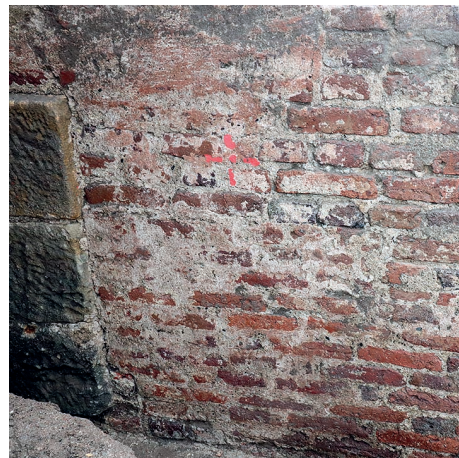
6a

Obr. 6a. Povrch pravého líce skarpy bašty sv. Kryštofa (čís. XXII) s dochovaným pozůstatkem „omítky“ – probarvené malty přetažené do plochy líce zdiva. Foto: NPÚ, ÚOP Praha, Matouš Semerád, 2020.

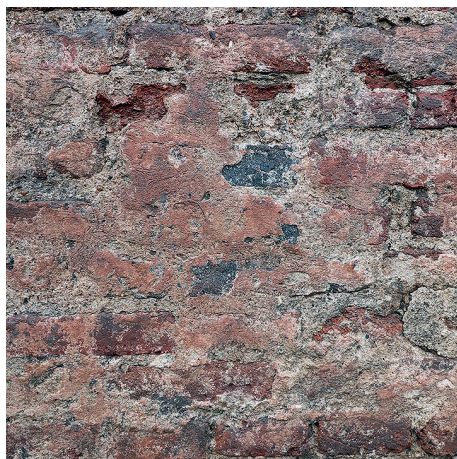
6b

Obr. 6b. Povrch pravého líce skarpy bašty sv. Kryštofa (čís. XXII), detail povrchu. Foto: NPÚ, ÚOP Praha, Matouš Semerád, 2020.

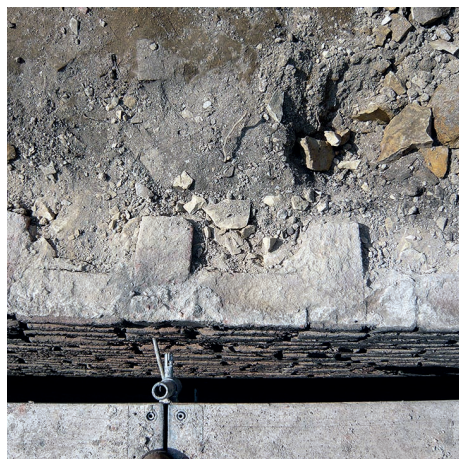
7a

Obr. 7a. Provádění cihelného líce skarpy, silného na polovinu cihly, vazáky s kamenným jádrem zdiva na příkladu pravého líce bašty Máří Magdalény (čís. XIX). Stav během obnovy. Foto: Jan Maloušek, 2019.

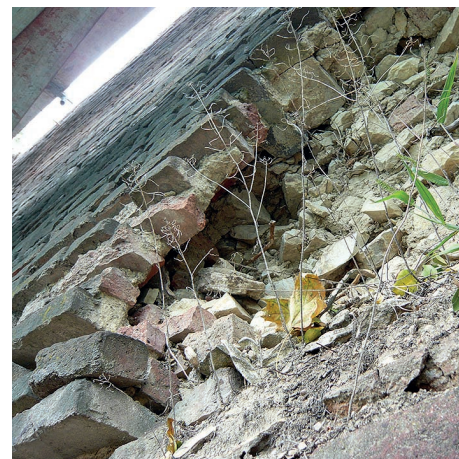
7b

Obr. 7b. Shodné provedení cihelného líce, pohled zespodu do kaverny na shodném hradebním prvku jako na obr. 7a. Zjevná porucha byla zapříčiněna dlouhodobým místním zatékáním kumulované srážkové vody z poškozeného svodu. Foto: Jan Maloušek, 2019.

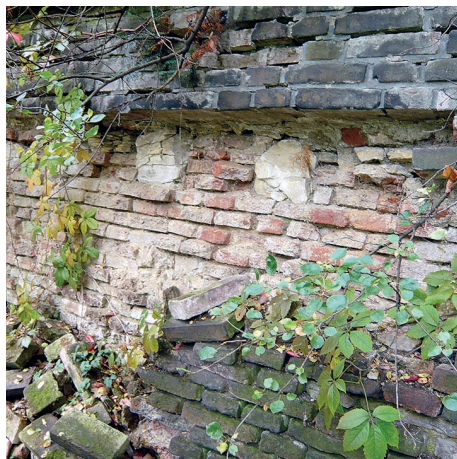
7c

Obr. 7c. Provádění cihelného líce eskarpy o minimální tloušťce jedné cihly s masivním kamenným jádrem zdi prostřednictvím kamenných opukových bloků, které vystupují v pravidelných rozstupech z jádra zdi směrem do lícové cihelné plenty. Snímek zachycuje stav zdiva vystaveného dlouhodobým nepříznivým povětrnostním podmínkám bez možnosti vysychání v teplém a suchém období. Zdivo je stíněno parkovou zelení nevhodně vysazenou u jeho paty. V horní části snímku je opět patrné zvýšení eskarpy novodobou nadezdívkou z počátku 20. století, provedenou na cementovou maltu – srov. obr. 4a, 4b. Líce v okolí špice bašty sv. Tomáše (čís. XVIII). Foto: Jan Maloušek, 2019.

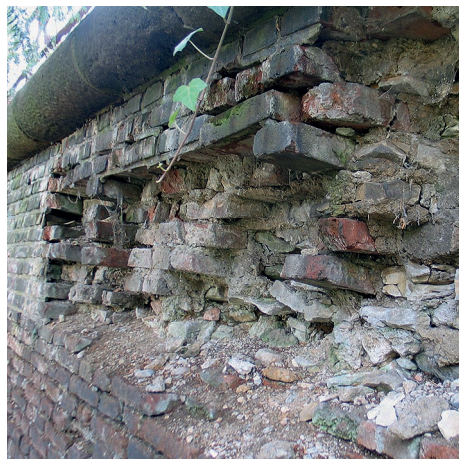
7d

Obr. 7d. Zdivo cihelného líce na pravém líci bašty sv. Jiří (čís. XVI), letmo zavazované do kamenného jádra eskarpy, je silně rozrušeno povětrností, nemožností řádného vysychání, zanedbanou údržbou a vandalismem. Fotografická dokumentace z předprojektové přípravy. Foto: ASTRA projekt, s. r. o., 2008.

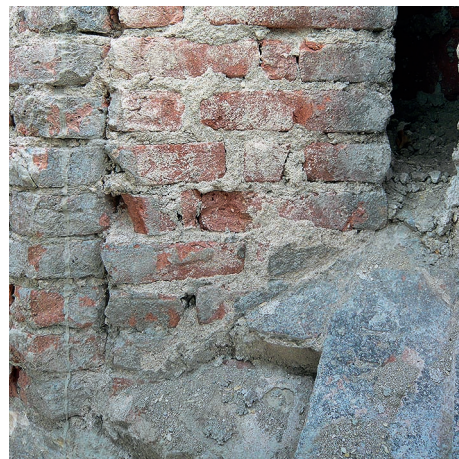
8

Obr. 8. Druhotná úprava směru střílny v štíji Špitálské bašty (čís. VIII). Foto: Jan Maloušek, 2019.

a Hladovou zeď. Původně střílny mířily směrem přes karolinskou hradbu, tedy do města, později (zřejmě v roce 1849) byly upraveny a pootočeny směrem na cestu vedoucí vzhůru do kopce, tedy přímo do prostoru mezi starým a novým opevněním. Vzhledem k omítnutí celé zdi je tato podrobnost jindy než v průběhu stavby nepostřehnutelná (obr. 8).

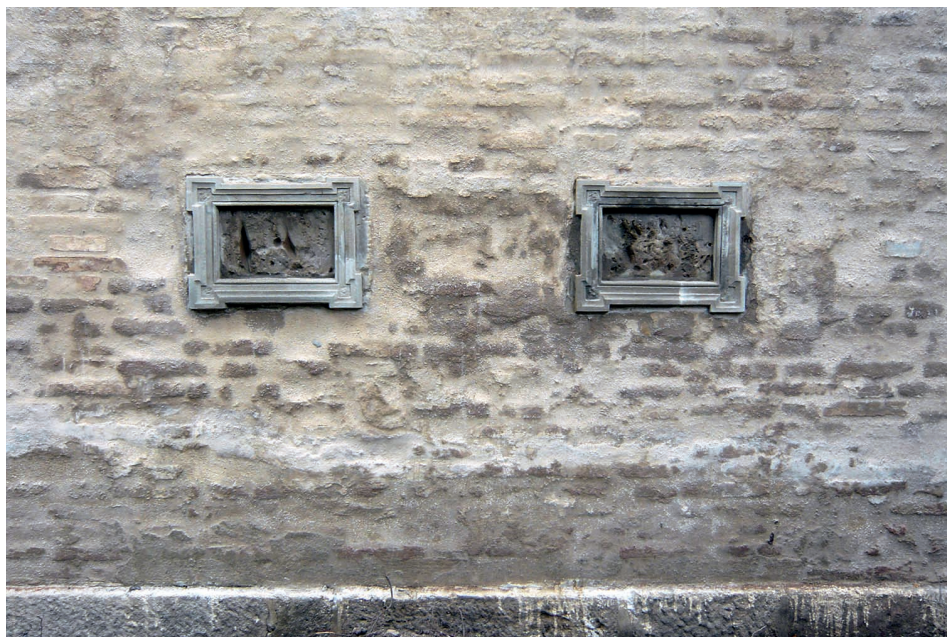
9

nicméně zřejmě – až na barevnost – odpovídá dobovým technologickým postupům²⁹ (obr. 9).

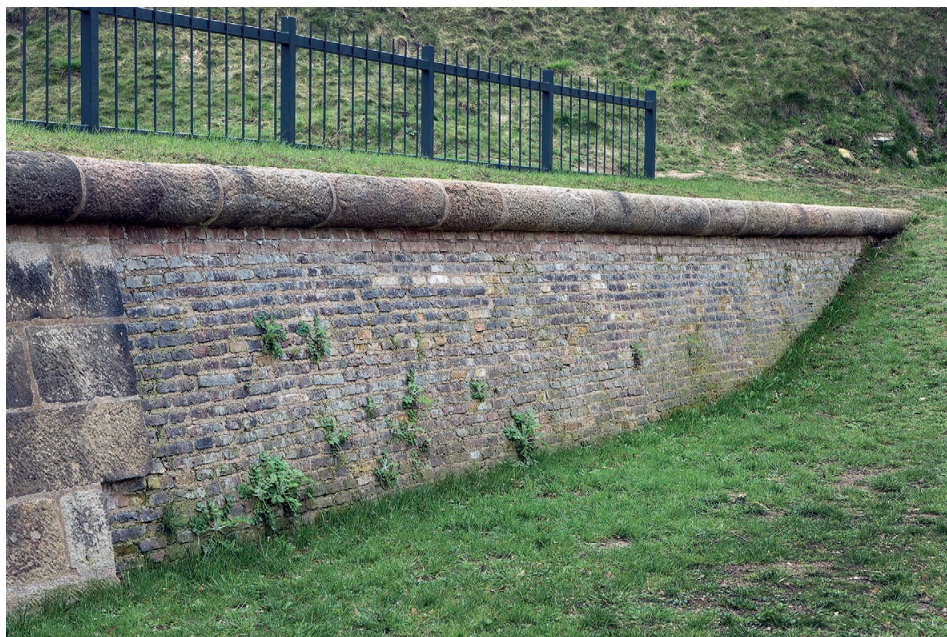
10

ném zárodku (alespoň na jaře a na podzim), kontrole cihel a spárování (nejlépe po skončení zimního období) a v bezodkladném provádění drobných oprav povětrnostními podmínkami poškozených spár, případně výměny jednotlivých degradovaných cihel. Uvedeným postupem lze životnost konstrukce prodloužit násobně. Je namístě zdůraznit též dohled nad úpravami bezprostředního okolí, aby nedošlo k opakování chyb z minulosti, jako například nové výsadbě stromů do koruny valu či pod patu skarpních zdí či výsadbě stínící zeleně u paty hradby do dna příkopu, jako se stalo u bašty sv. Jiří (bastion čís. XVI) v podstatě bezprostředně po dokončení její obnovy, jejíž součástí bylo právě vykácení a likvidace souvislých keřových porostů na tomtéž místě³¹ (obr. 10).
