# Zkušenosti ze sanací podzemního obranného systému Hlavní pevnosti Terežín

**ABSTRAKT:** *Po povodních v roce 2002 muselo být v rámci škod způsobených na Hlavní pevnosti Terežín přednostně řešeno zajištění podzemního systému pod zastavěnými oblastmi, občanskou vybaveností a pod komunikacemi. Díky tomu vznikla základní technologie stabilizace podzemních chodeb. Avšak teprve po povodni 2013 bylo přistoupeno ke kompletnímu průzkumu západního a severního úseku a vznikla projektová dokumentace jeho plošné stabilizace.<sup>1</sup> Článek předkládá základní zkušenosti s realizací plošné stabilizace podzemních minových chodeb a hradebních zdí vnějšího obranného systému provedené v letech 2016–2017 s důrazem na shrnutí provedených prací a zachování kontinuity informací pro další osoby zainteresované na obnově Terežína či obdobných bastionových fortifikací.*

## Experience from the rehabilitation of the underground defense system of the Main Fortress Terežín

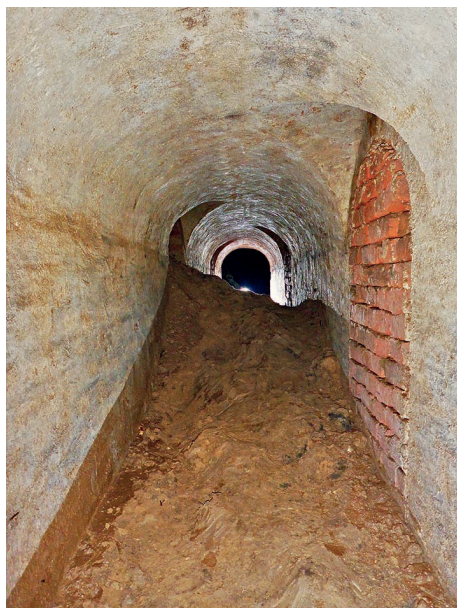
Obr. 1. Závazek v podzemí způsobený absencí cihelných zadržek v minovém výklenku. Foto: Josef Řehák, 2015.

následně upravovány na garáže, dílny, výroby, stáje, zázemí zahrádek a sklady v závislosti na aktuální potřebě armády a obyvatel města. Změny v užívání s sebou samozřejmě nesly řadu nevhodných úprav a poškození původních konstrukcí (obr. 1).

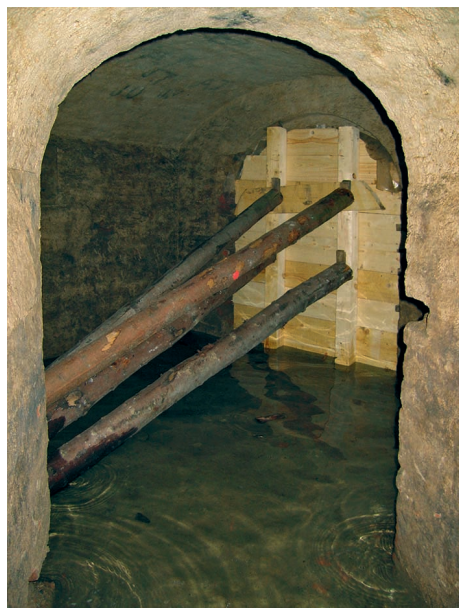
Obr. 2. Při povodních byly v podzemí osazovány provizorní dveře pro zpomalení proudění vody. Foto: Josef Řehák, 2006.

na podzemní konstrukce. Na základě zkušeností z předešlých povodní byly v roce 2010 na pevno do stěn proti sobě osazeny železné „U“ profily pro vkládání fošen, které nahrazují pytlované hráze. Pokud by byly některé chodby povodní provaleny, nemuselo by jejich hrazení fošnami dostačovat a voda by se šířila zničující silou po podzemí. Proto byly v roce 2013 uvnitř systému osazeny dřevěné dveře, jež mají ztlumit přivalovou vlnu. Veškerá hrazená místa byla vybrána podle stavu podzemí, pravděpodobnosti provalení a zvýšeného průsaku zjištěného z předchozích povodní (obr. 2).

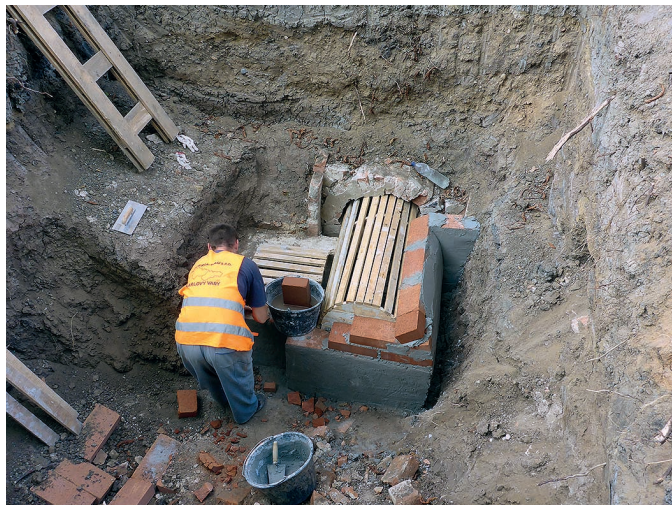
6

Obr. 6. Podpovrchová mina č. 83, pracoviště M16. Foto: Jiří Smutný, 2016.

ty před ravelinem č. XIX aj.). Na většinu ostatního zdiva byly použity už šancovky řezané. Ty byly navíc vyráběny v časové tísni, takže část jich nesplňovala potřebnou, laboratorními testy doloženou kvalitu dle specifikace v projektové dokumentaci, navíc byl v dodávkách relativně velký podíl zcela nepoužitelných kusů (nekvalitní výpal, deformace tvaru, rozměrové odchylky apod.). Z toho důvodu se přistoupilo k průběžné kontrole kvality a třídění cihel pro jednotlivé práce, ale i tak bylo takřka nemožné jakost plně uhlídat v celém rozsahu stavby. Maltová směs byla míchána na stavbě dle technologie dané projektovou dokumentací, přesto bylo velmi obtížné při tak velkém rozsahu zajistit dodržování stanovených technologií v praxi (obr. 5, 6).

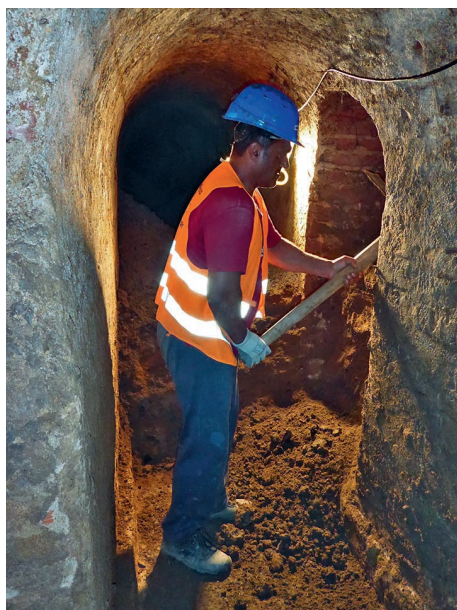
7

Obr. 7. Vytěžování podzemních galerií. Foto: Jiří Smutný, 2016.

Dodávky rozměrově vhodných cihel „šancovek“ umožnily zazdívat výklenky podle původní technologie, tzv. na sucho, a tím zajistit žádoucí průsak případné vody zadržující se za zdí. Cihly se do výklenku pokládaly na vazbu a kotvily se rozepřením mezi boční stěny výklenku. Kontakt cihelné zarážky s výklenkem byl po obvodu zaspárován (obr. 7, 8).

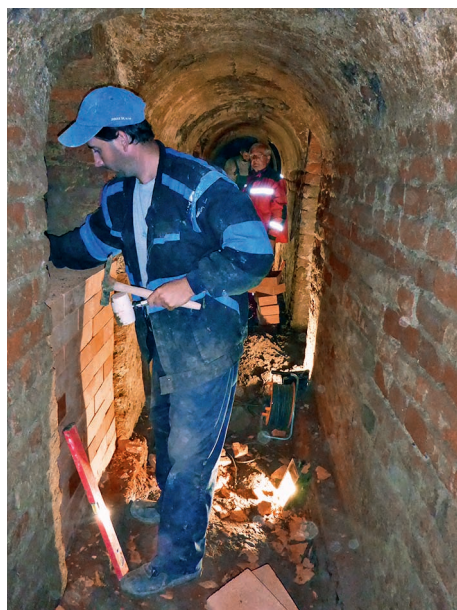
8

Obr. 8. Zakládání minového výklenku spojovací galerie č. 22. Foto: Jiří Smutný, 2016.

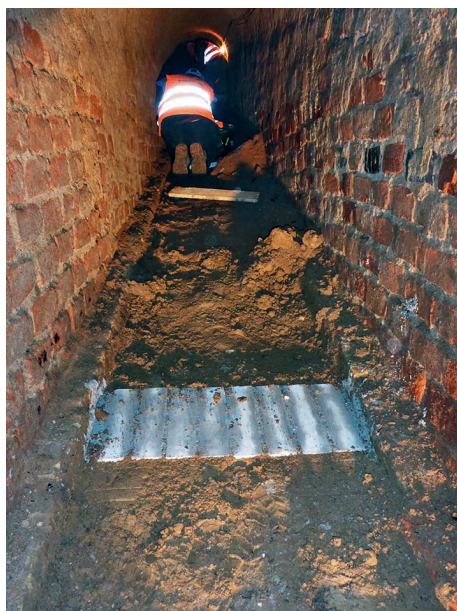
9

Obr. 9. Zdění rozpěrných prahů v minové chodbě. Foto: Jiří Smutný, 2016.

cihelnými pasy v úrovni cca 5 cm pod podlahou nebo rovnou pokládkou podlahy nové. Cihly byly pokládány do podlah na bok, tj. v síle 16 cm, do suchého vápenopískového lože, kdy se cihly přisadily k sobě na sucho a pouze ve styku se stěnou se doklínkovaly a zaspárovaly maltou. V příčném řezu byly podlahy vyklenuté s vrcholem cca 1,5 cm nad úrovní krajů. Kde nebylo možné pokládat souvislou dlažbu, nebo se historicky v daném úseku nenacházela, byly osazovány cihelné rozpěrné pasy z bílých vápenopískových cihel na vápenocementovou maltu. V případě horních úrovní chodeb, kde podlahu tvořila maltová mazanina s cihelnou drtí, byly rozpěry osazeny 5 cm pod úrovní nově dělané mazaniny (obr. 9, 10).

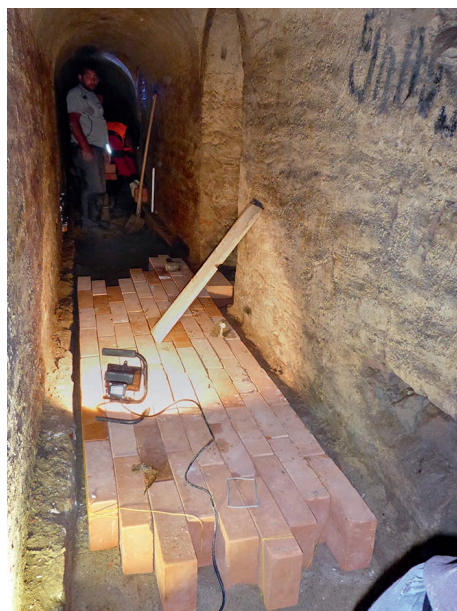
10

Obr. 10. Pokládka cihelné podlahy do vápenopiskového lože. Foto: Jiří Smutný, 2016.

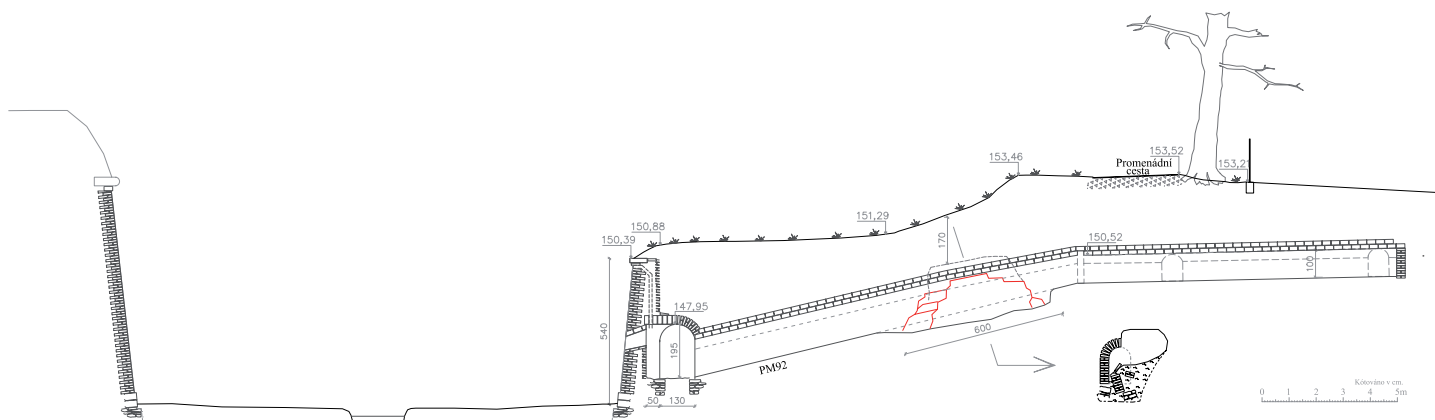
11

Obr. 11. Zachycení stavu podpovrchové miny č. 92 před navrženou rekonstrukcí v rámci akce Město Terezín, hlavní pevnost, Kontrola posouzení bezpečnosti podzemí v oblasti navelinu 18. Archiv Řehák – SPELEO, výkres Ter-Proménáda-Podelny\_rez\_PM92, leden 2015.

Podzemí je zaklenuto valenými a segmentovými klenbami. Opravy probíhaly dvěma způsoby, z podzemí a výkopem z povrchu. Z vnitřní strany chodby bylo možné opravit trhliny klínováním a dozdiváním rozvolněných stěn a kleneb menšího rozsahu. Hrozil-li sesuv zemního násypu do podzemí, bylo nutné poškozené místo odkryt z povrchu, a to minimálně po patu klenby. Následně byla chodba rozepřena bedněním a zbylé poškozené části rozebrány. Zpětné dozdivání podzemních konstrukcí bylo prováděno podle zachovalého torza, nebo po

dle typového standardu původní dokumentace pro daný úsek chodeb. Klenby byly při obnově opatřeny pro delší životnost maltovou omázkou.<sup>13</sup> Klenby na hlavní galerii mezi střílnami bývají zesíleny další řadou pasů. Rubová strana klenby byla vyspádována od kontreskarpy do hmoty valu. Tyto principy byly uplatňovány i u obnovovaných částí kleneb (obr. 11–14).

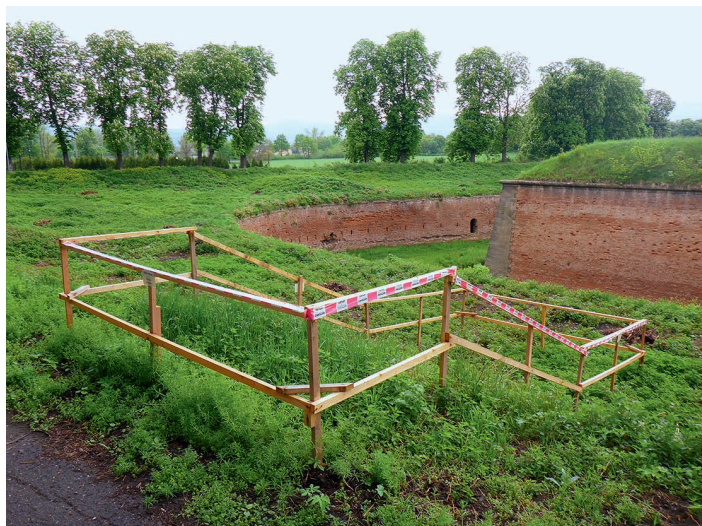
12

Obr. 12. Zajištění prostoru nad podpovrchovou minou č. 92 před započítím výkopových prací. Foto: Josef Řehák, 2015.

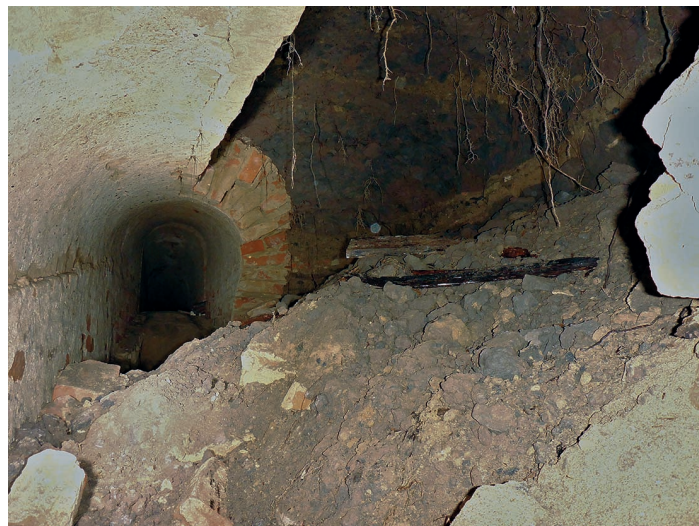
13

Obr. 13. Podpovrchová mina č. 92. Důsledkem povodně v roce 2013 došlo k podemletí základu a zborcení klenby do podzemí. Foto: Jiří Smutný, 2015.

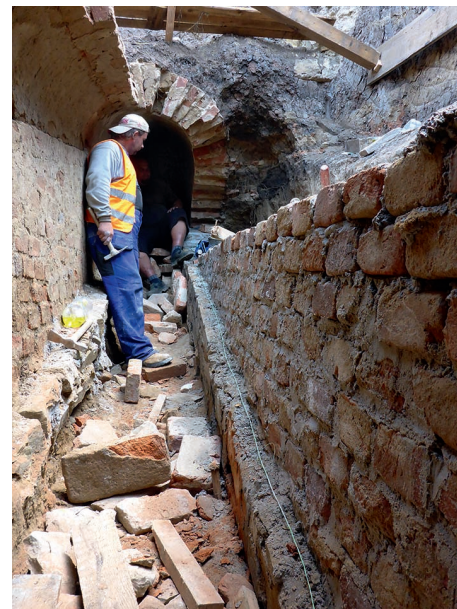
14

Obr. 14. Podpovrchová mina č. 92, pracoviště P21. Foto: Jiří Smutný, 2016.

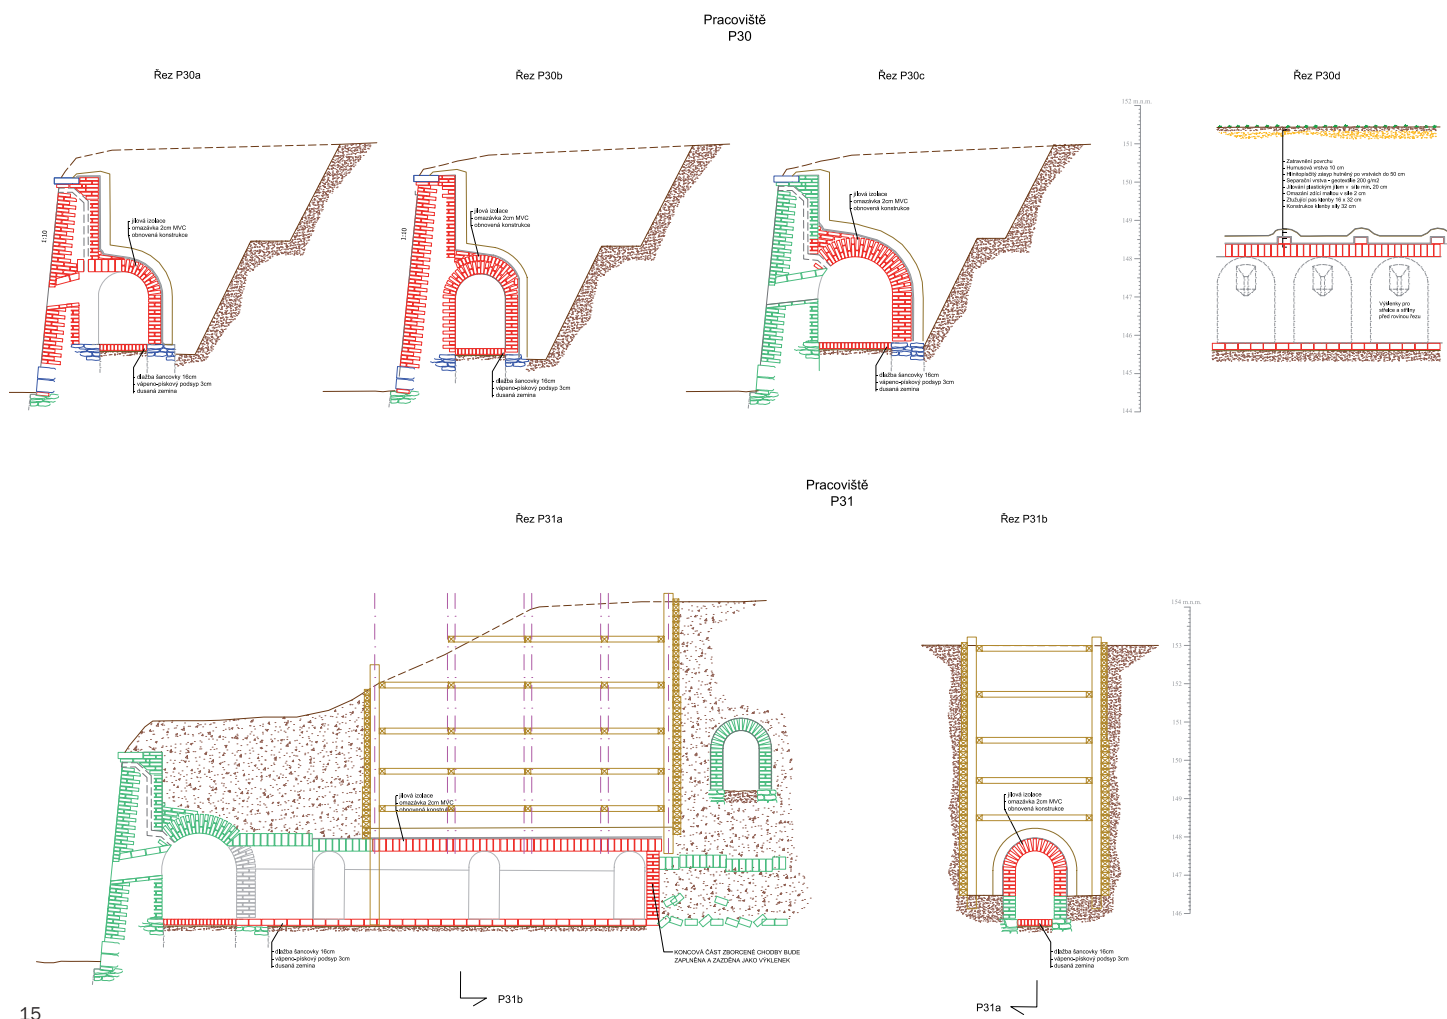
Obr. 15. Detail řezu pracoviště P30 – P31 – kontreskarpa před ravelinem č. XIX. Archiv Řehák – SPELEO, projektová dokumentace, výkres D\_601\_1\_20, 2015.

Většina kontreskarpových zdí byla různou mírou staticky narušena. Některé úseky byly tak poškozené, např. krytá cesta mezi shromaždišti č. XXXIII–XXXIV, že se muselo přistoupit k plošnému rozebrání, a to až po kamenný sokl u dna příkopu (obr. 15–17).

Při opětovném budování kontreskarp byly soklové kameny osazovány do původních pozic. Navazující zdívo bylo smíšené jako původní, s uplatněním nových cihel do líce pro sjednocení vzhledu. Koruna zdi byla zakončena římsou z původních, případně doplněných pískovcových kamenů. V úsecích již dříve odstraněných traversů (zvýšeného zdíva a valu kontreskarpy) byly tyto prvky pouze naznačeny mírným nadezděním a zakončeny římsou. Pohledové líčové plochy byly po zatuhnutí malty prohozeny a zataženy dřevěným hladítkem.

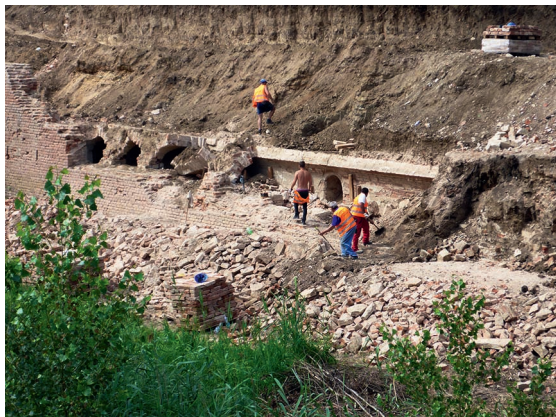
16

Obr. 16. Řízené rozebrání, pracoviště P30 – kontreskarp před ravelinem č. XIX. Foto: Jiří Smutný, 2016.

Před započítím prací byla kontreskarpa zaměřena, a to jak z vnější strany, tak i z dostupných úseků podzemí. Poté byl odtěžen zásep na rubové straně, a to minimálně na úroveň paty klenby hlavní galerie. Následně byla sejmuta pískovcová římsa, kdy umístění každé desky bylo rovněž zdokumentováno. Při rozebírání zdíva se dbalo na to, aby maximum původního materiálu mohlo být znovu využito. Týkalo se to především kamene, neboť cihly byly většinou zvětralé nebo se značně poškodily při rozebírání.

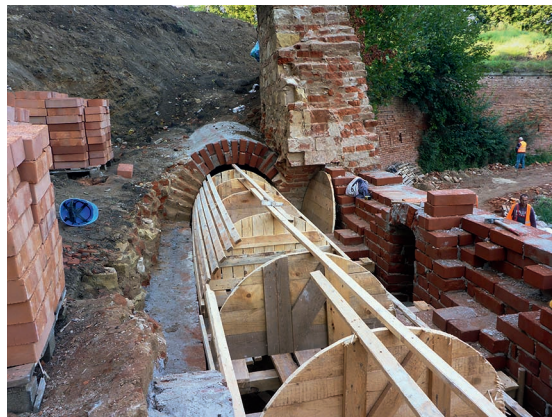
17

Obr. 17. Přezdivání kontreskarp před ravelinem č. XIX – pracoviště P30. Foto: Jiří Smutný, 2016.

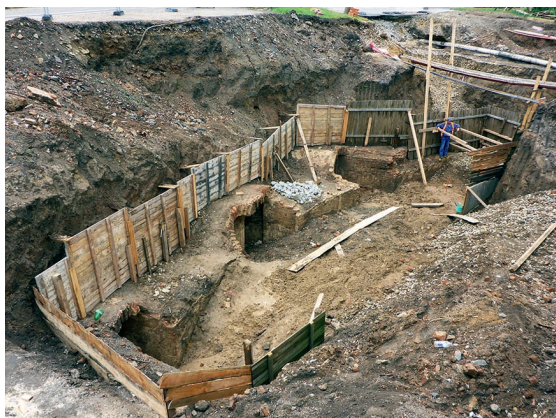
18

Obr. 18. Některé úseky byly v minulosti téměř celé rozebrány – kontreskarp před ravelinem č. XVII. Foto: Jiří Smutný, 2016.

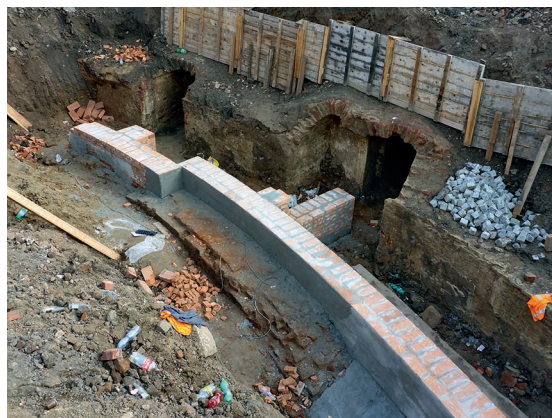
19

Obr. 19. Oprava nebyla provedena do původní podoby, ale pouze se vytvořil průchod mezi jednotlivými chodbami – kontreskarp před ravelinem č. XVII. Foto: Jiří Smutný, 2016.

snaha jakoukoliv opravu sladit s doloženým historickým kontextem, za použití obdobných dobových technik a materiálů. Z hlediska obnovy kulturní památky se jednalo jen o zpomalení destrukce objektů. Ani v dílčích úsecích – například s přezděním kleneb a eskarp – nešlo o celkovou rekonstrukci, protože nejsou zařazovány a doplněny omítky, restaurováno značení chodeb apod. (obr. 18, 19).
