# Sanace vybraných klenbových konstrukcí konventu kláštera premonstrátů v Teplé

**ANOTACE:** V rámci rozsáhlé obnovy části objektů v areálu kláštera premonstrátů v Teplé byla provedena ojedinělá sanace klenbových konstrukcí ve dvorním traktu konventu. Stabilizace a sanace provedená pásy kompozitu z vysokopevnostních uhlíkových vláken a epoxidové pryskyřice aplikovanými na povrchu klenbového zdiva představuje novou neinvazivní a šetrnou metodu zpevnění narušených klenbových konstrukcí. V článku je popsán návrh a postup stabilizace a zpevnění kleneb nad křížovou chodbou v konventu v 1. NP porušených průběžnou, místy výraznou tahovou trhlinou ve vrcholu klenby metodou nepředpjatých pásků z uhlíkového kompozitu. Článek zároveň dokládá důležitost teoretické a experimentální analýzy jako základu spolehlivého návrhu sanace a prevence před opakovaným výskytem poruchy při obnově památkově chráněných objektů.

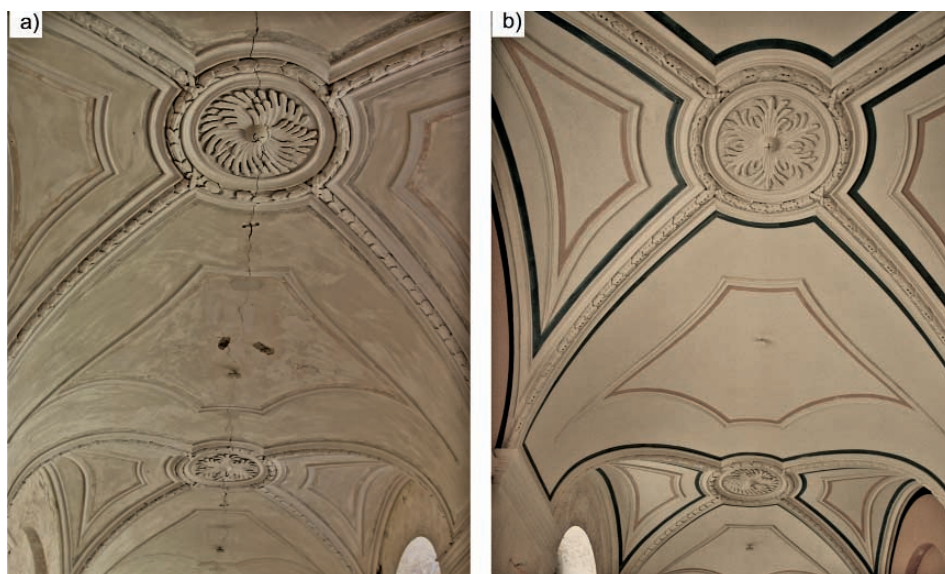
1

Obr. 1. Teplá (okres Cheb), klášter premonstrátů, konvent, klenbová konstrukce křížové chodby a) před provedením sanace, b) po provedení sanace. (Foto: autoři článku, 2015)

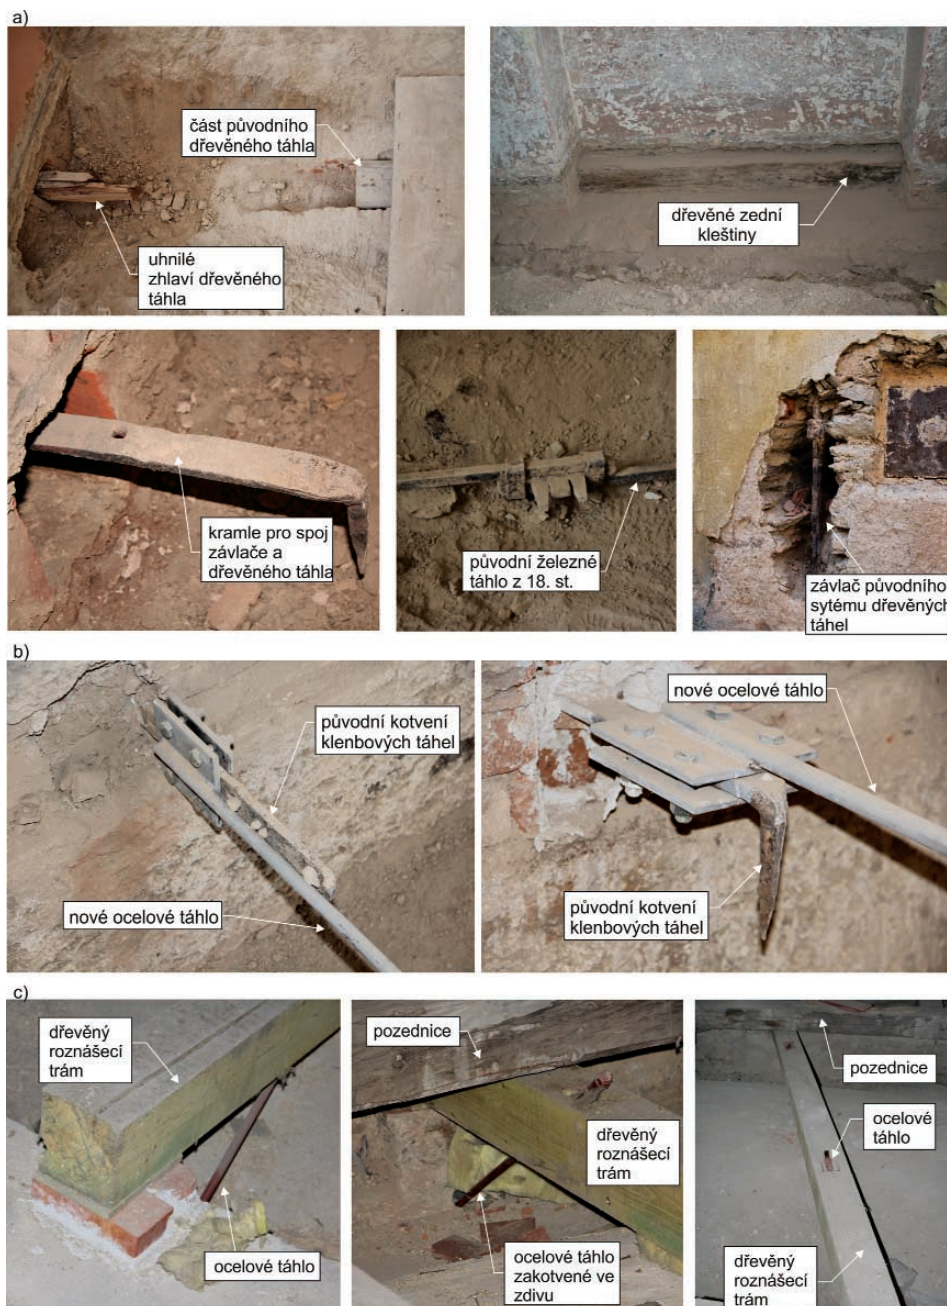
Obr. 4. Teplá (okres Cheb), klášter premonstrátů, konvent – a) historický systém dřevěných klenbových táhel a kleštín; b) napojení ocelových táhel provedených v rámci současně probíhající rekonstrukce na původní kotvení historických dřevěných klenbových táhel; c) kleštiny nad 2. NP provedené v rámci rekonstrukce v letech 2004–2008. (Foto: autoři článku, 2015)

Při poslední rekonstrukci 2. NP konventu, která probíhala v letech 2004–2008, byl na úrovni klenby nad 1. NP nahrazen původní systém zapuštěných dřevěných klenbových táhel systémem zapuštěných ocelových táhel o průměru (Ø) 18 mm, kotvených v obvodovém zdivu.

Původní, převážně hnilobou a dřevokaznými houbami narušená dřevěná táhla kleneb nad 1. NP umístěná (zazděná) ve vrcholu kleneb tuto funkci nemohla spolehlivě zajistit.

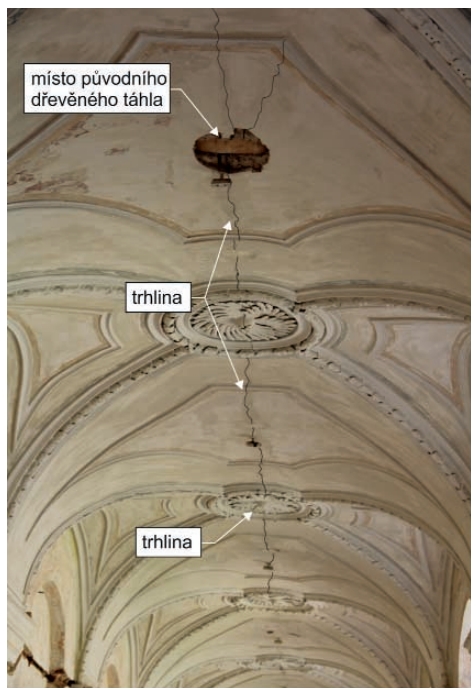
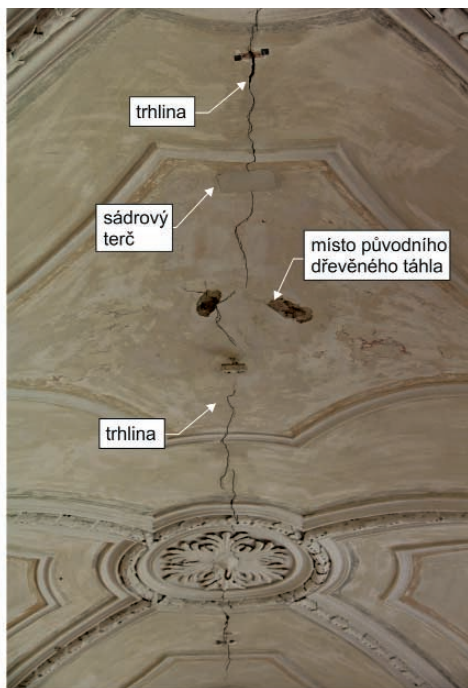
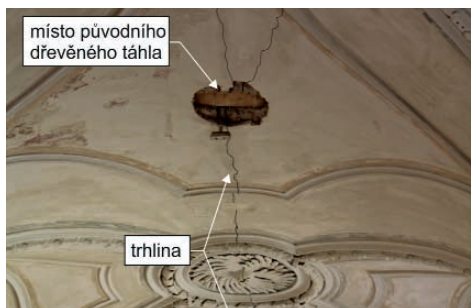
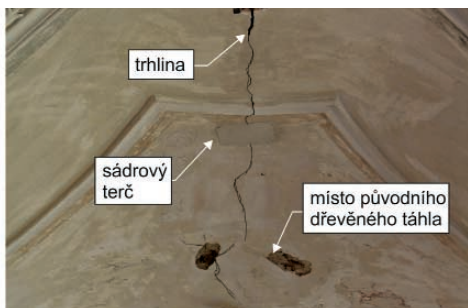
Klenby nad chodbovým traktem jižního křídla konventu (křížovou chodbou), opatřené omítkou se štukovou úpravou a plastickými reliéfy, byly ve vrcholu narušeny výraznou průběžnou tahovou trhlinou a dílčími tahovými trhlinami v místě křížení klenby. Trhliny v některých klenbových polích dosahovala po od-

stranění omítky šířky 5 až 40 mm. Podobně klenby nad chodbovým traktem východního křídla konventu v 1. NP byly ve vrcholové části narušeny výraznými tahovými trhlinami. V porovnání s trhlinami v jižním křídle měly tyto trhliny menší šířku. Charakter trhlin – převážně nenarušený obrys (kontury) trhlin – dokládá, že se jedná o tahové, nikoliv smykové trhliny. Na líci zdiva klenby není patrné drčení, popř. vrásknutí povrchových úprav poblíž pat klenby, které by mohlo dokládat výraznější vliv případných tahových trhlin v těchto oblastech na ru-

Obr. 5. Teplá (okres Cheb), klášter premonstrátů, konvent, tahové trhliny v klenbových konstrukcích křížové chodby v 1. NP. (Foto: autoři článku, 2015)

Poloha otevřené tahové trhliny – ve vrcholu, v líci klenby – odpovídá charakteristickému narušení valených kleneb způsobenému tahovými napětími ve zdivu klenby od účinku svislého zatížení, popř. charakteristickému narušení valených kleneb způsobenému zejména vodorovnými deformacemi (posunem) podpor (tlaková výslednicová čára vybočuje z jádra průřezu klenby a přimyká se k vrcholu).

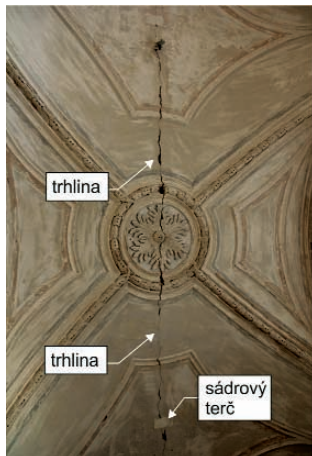
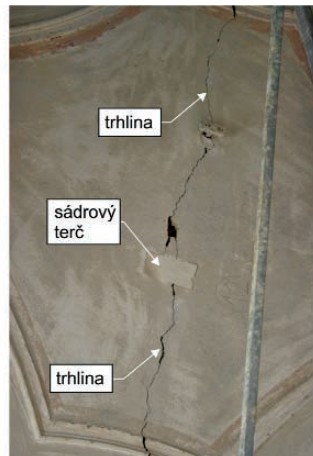
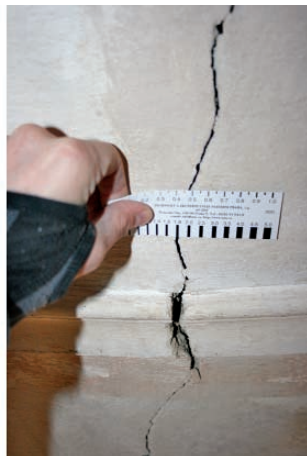
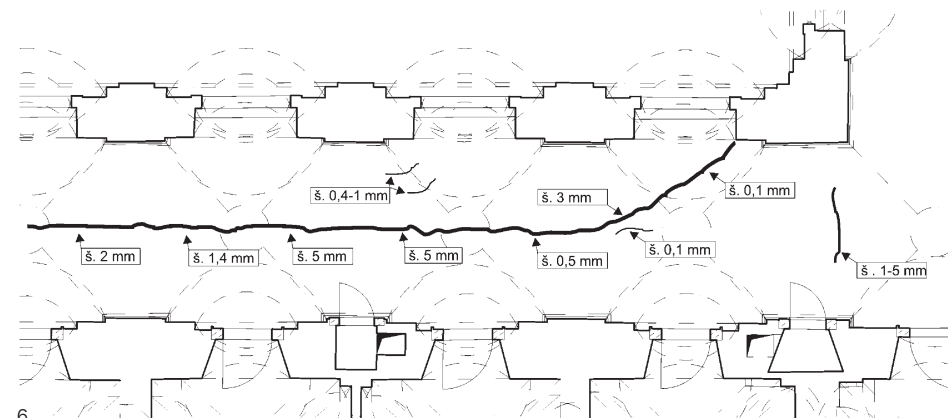
6

Obr. 6. Teplá (okres Cheb), klášter premonstrátů, konvent, narušení kleneb nad křížovou chodbou konventu v 1. NP. (Foto a kresba: autoři článku, 2015)

Na spodním líci některých kleneb nad chodbovými trakty jižního a východního křídla konventu v 1. NP byla v místě původních dřevěných táhel odpadlá (narušená) omítka a byla viditelná ocelová táhla Ø 18 mm provedená v rámci předchozí rekonstrukce. Otevřené lunety jsou podle dostupných zjištění vyzděny na valené klenbě a nejsou se zdívkou podpor (vnitřní a obvodová stěna) provázány.

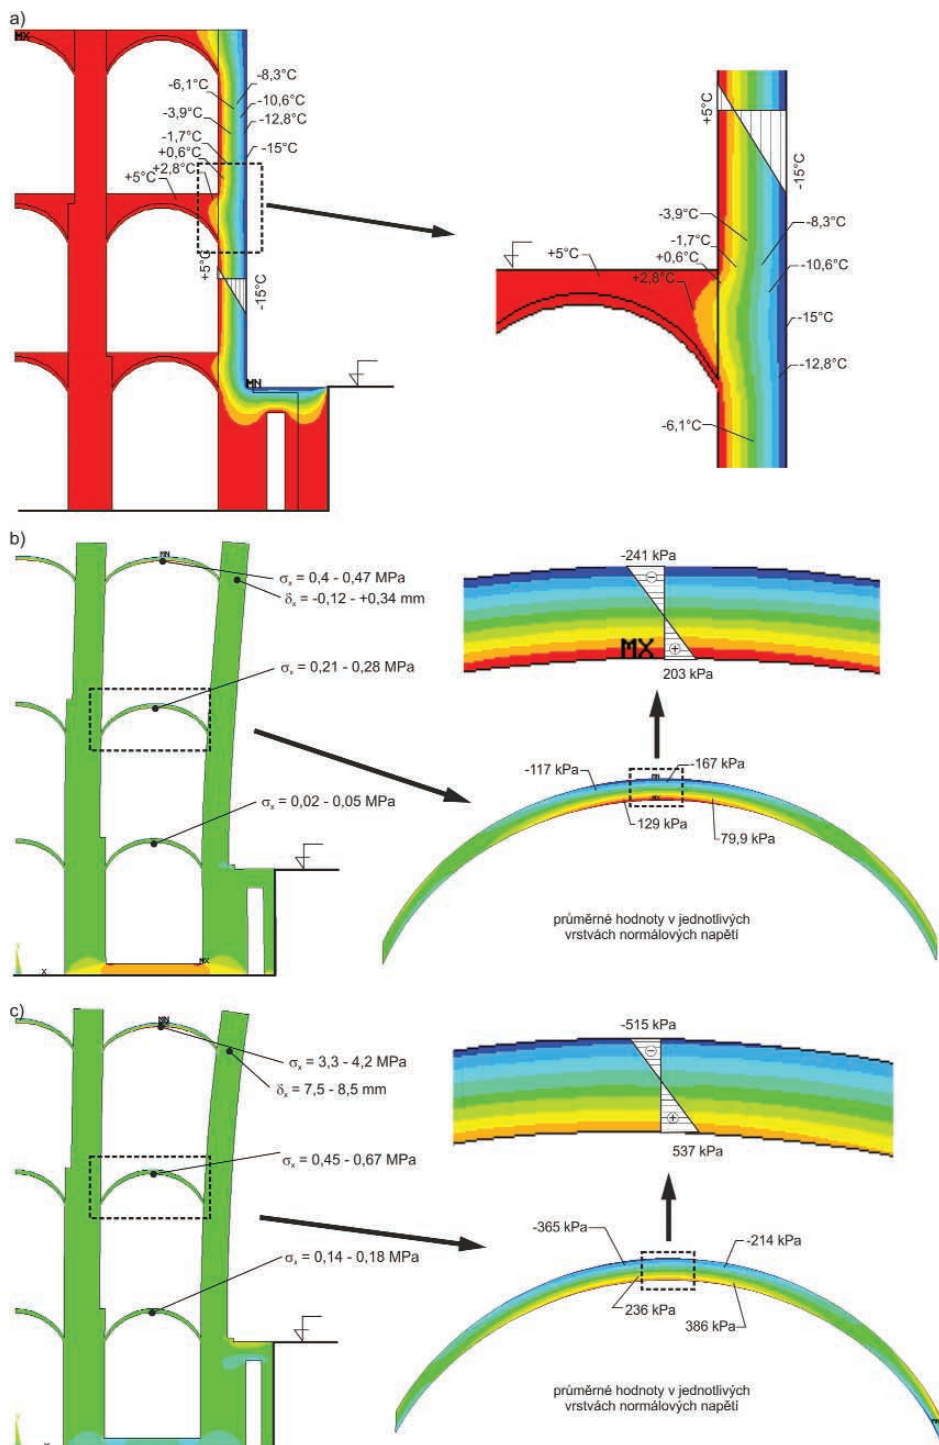
Obr. 7. Teplá (okres Cheb), klášter premonstrátů, konvent – a) analýza teplotního pole MKP obvodové stěny křížové chodby; b) analýza napjatosti klenbové konstrukce od účinku svislého zatížení; c) analýza napjatosti klenbové konstrukce od účinku teploty. (Grafika: autoři textu, 2015)

mi klenbami prokázala možnost vzniku tahových napětí v oblasti vrcholu klenby. Za předpokladu, že nedochází k vodorovnému posunu podpor (při dokonalém systému klenbových táhel), neprokázala analýza vznik tahových napětí na spodním líci klenby. V případě nedostatečně účinného systému klenbových táhel dochází k vodorovnému posunu a ke vzniku tahových napětí<sup>13</sup> v oblasti vrcholu klenby nad 1. NP v hodnotách, které jsou vyšší než pevnost zdiva kleneb v tahu. Lze oprávněně předpokládat, že tahová napětí od účinku svislého zatížení mohou být příčinou vzniku tahové trhliny ve vrcholu v ložné spáře zdiva klenby. Analýza účinku svislého zatížení přenášeného zděnými klenbami prokázala také v případě nedostatečně účinných hnilobou narušených dřevěných klenbových táhel možný vodorovný posun obvodové zdi o velikosti cca od 1 do 1,3 mm v místě podpory tvořené obvodovou stěnou.

Jako další možná příčina byl zkoumán vliv teplotního spádu v obvodové stěně v zimním období, při vnitřní teplotě chodbového traktu +5 °C a vnější teplotě -15 °C. Uspořádání podpor klenby – vnitřní zděná stěna nacházející se v konstantní teplotě vnitřního prostředí a obvodová stěna vystavená klimatickým změnám vnějšího prostředí – zvyšuje riziko porušení klenby od účinku změny teploty. Účinkem tepelného spádu v obvodové stěně dochází k vodorovným deformacím (posunům) podpory klenby provázeným vznikem relativně vysokých tahových napětí v klenbových konstrukcích.<sup>14</sup> Zejména valené klenby jsou mimořádně citlivé na vodorovný posun podpor nedostatečně zajištěných neúčinnými klenbovými táhly v porovnání se svislým posunem (poklesem) podpor.

Na základě provedené analýzy narušení kleneb nad křížovou chodbou konventu v 1. NP a jeho zabezpečení systémem původních dřevěných (neúčinných) táhel lze označit jako pravděpodobné příčiny mechanických poruch kleneb křížové chodby nad 1. NP účinek svislého zatížení kleneb a účinek opakovaných (cyklických) namáhání a deformací podpůrného systému, zejména obvodové chodbové stěny, způsobených objemovými změnami obvodové

**13** Tahová napětí  $+\sigma_x$  v oblasti vrcholu klenby nad 1. NP o velikosti od +0,21 do +0,28 MPa. Pevnost zdiva v tahu v případě, že k porušení dochází v pojivu, dosahuje hodnot přibližně 0,02 MPa (ČSN 731101).

**14** Dochází k vodorovným deformacím (posunu) podpory klenby – obvodové zdi u úrovni paty klenby nad 1. NP účinkem teplotního spádu po průřezu obvodové zdi v rozsahu od 0,7 mm do 1 mm (při zatížení teplotou o hodnotě  $\Delta t = 20$  °C) a vzniku relativně vysokých tahových napětí v klenbových konstrukcích o velikosti od +0,4 do +0,67 MPa.

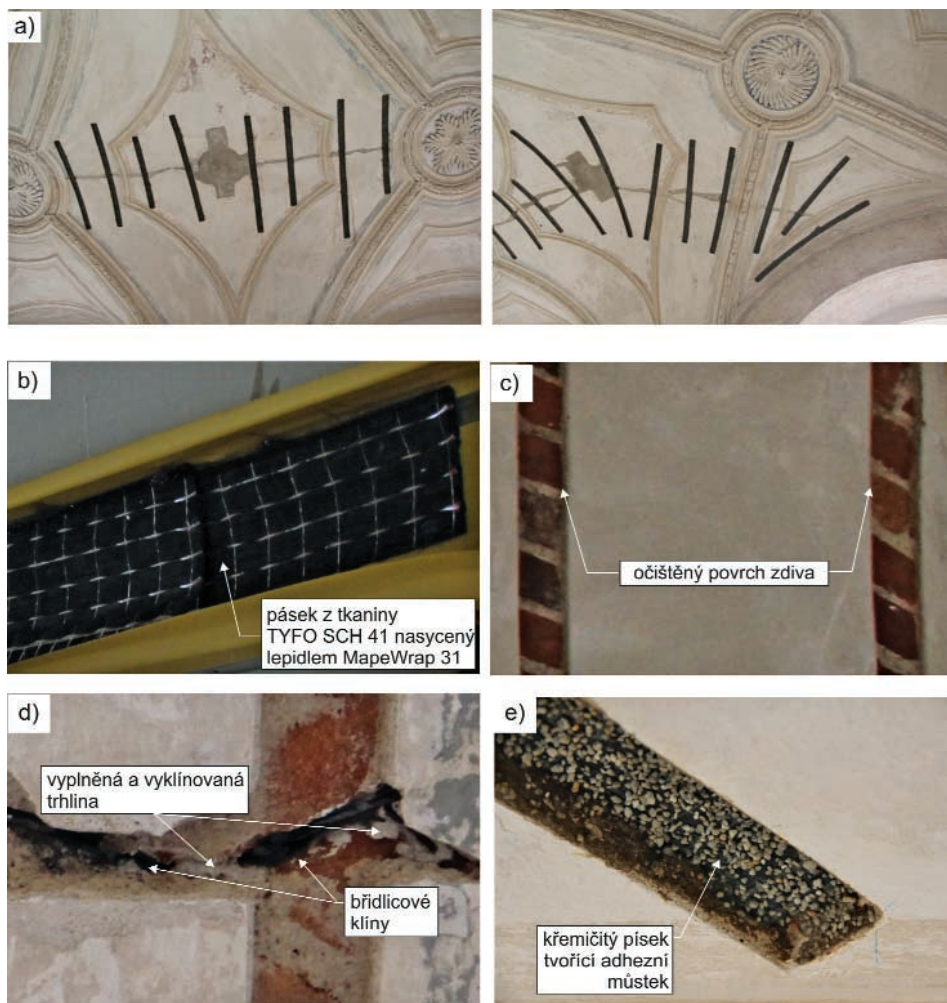
Obr. 8. Teplá (okres Cheb), klášter premonstrátů, konvent, postup aplikování zpevňujících pásek na narušené klenbě nad 1. NP – a) příklad zesílení klenbových polí pásky kompozitu na bázi uhlíkových tkanin; b) příprava uhlíkových pásek šířky 45 mm ze středně tlusté uhlíkové tkaniny TYFO SCH 41, nasycení dvousložkovým epoxidovým lepidlem MapeWrap 31; c) mechanické očištění povrchu zdiva obnaženého v drážce včetně vyfoukání tlakovým vzduchem; d) vyklínování trhlin větších než 3 mm břídicovými klíny, uzavření trhliny a následná injektáž vyklínované trhliny vápennou maltou vhodné konzistence; e) vložení a přilepení pásek kompozitu do připravených drážek opatřených epoxidovým lepidlem MapeWrap 31 a jejich zaválcování včetně aplikace křemičitého písku s velikostí zrn do 4 mm do nezatuhlého epoxidového lepidla na vnějším povrchu uhlíkových pásek. (Foto: autoři článku, 2015)

Na základě výsledků provedených rozborů<sup>16</sup> byla navržena stabilizace a zpevnění narušených kleneb pomocí nepředepnutých pásek z uhlíkového kompozitu a epoxidové pryskyřice lepených epoxidovou pryskyřicí na očištěný líc klenbových konstrukcí v místech porušení kleneb tahovými trhlinami. Po příslušných technologických přestávkách byly do provedených drážek s urovnanou kontaktní plochou prostřednictvím epoxidového lepidla vlepeny pásky kompozitu. Následně byly drážky opatřeny jádrovou omítkou tvořenou vápennou směsí s drcenou původní omítkou odstraněnou z drážek. Tím došlo k částečnému navrácení původního historického materiálu. Následovalo provedení finální štukové vrstvy. Pásky z uhlíkového kompozitu byly vytvořeny z jedno-

směrně pnuté uhlíkové tkaniny TYFO SCH41 a lepidla na bázi epoxidové pryskyřice MapeWrap 31. Nepředepnuté pásky z uhlíkového kompozitu šířky 45 mm, délky 0,7 (poblíž křížení valené klenby a lunet – nepravých žeber) až 1,5 m (mezi pilíři) byly vlepeny do drážek v omítkě kolmo na probíhající tahovou trhlínu. Vzdálenost pásek byla navržena v rozmezí od cca 0,45 do 0,55 m. Podle rozsahu a šířky trhlin bylo v rámci jednoho klenbového pole aplikováno 5–9 pásek. (Postup aplikace zpevňujících pásek je schematicky dokumentován na obr. 8.)
