# Dlouhodobé sledování poruch historických staveb

Ladislav KLUSÁČEK; Petr DUCHÁČ; Zdeněk BAŽANT

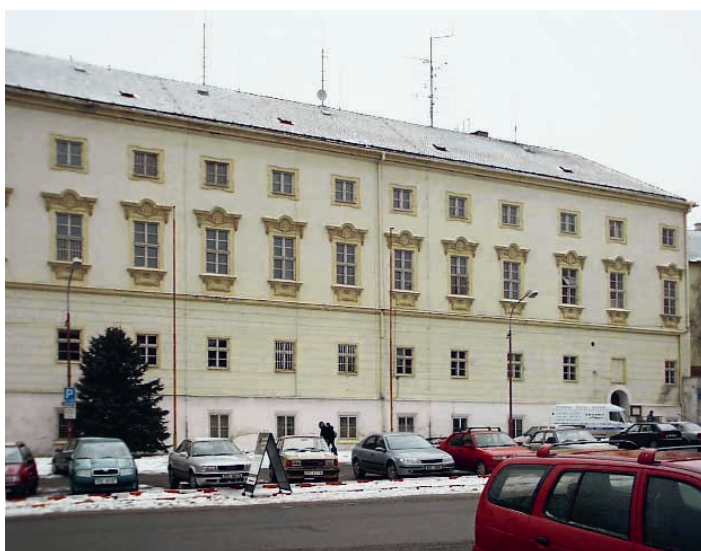
1

**Obr. 1.** Vyškov, zámek, hlavní fasáda zámku – pohled z náměstí Československé armády. Foto: Ladislav Klusáček, 2015.

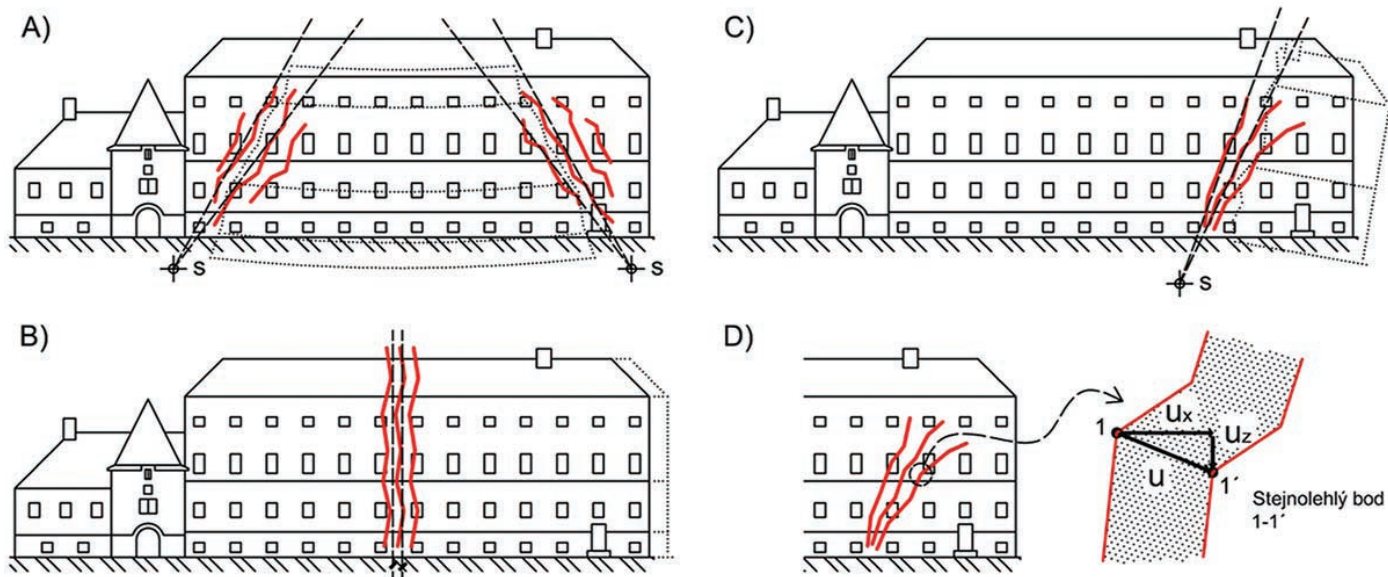
3

Obr. 3. Teoretické průběhy trhlin v objektu vyškovského zámku vlivem různého způsobu sedání základů: A) pokles střední části objektu, B) pokles pravé krajní části objektu, C) pouze horizontální složky posuvu, D) stanovení výsledného vektoru posuvu v trhlíně. Zpracoval: Ladislav Klusáček, 2016.

Pro určení mechanismu porušení se vychází z kinematické analýzy, kdy je pro dvě trhlinou oddělené části konstrukce možné nalézt střed otáčení. Trhliny jako hlavní příznak poruchy mohou být hlavním vodítkem při hledání příčiny jejich vzniku. Na základě charakteru trhlin (směr a velikost rozevření v různých výškových úrovních) je možné získat střed, popřípadě více středů otáčení, a tím stanovit mechanismus porušení (obr. 3). Výsledný vektor posunutí v trhlíně lze získat pozorováním dvojice stejnolehých bodů (před vznikem trhliny se jednalo o totožný bod) jako přeponu vodorovného a svislého posunutí. Ne vždy je pomocí kinematické analýzy definován střed otáčení, v takovém případě rozbor trhliny poukáže na výrazně převládající jeden z vektorů posunutí. Z toho plyne, že porušení objektu nastalo převážně vodorovným ( $u_x \gg u_y$ ), respektive svislým posunem ( $u_x \ll u_y$ ).

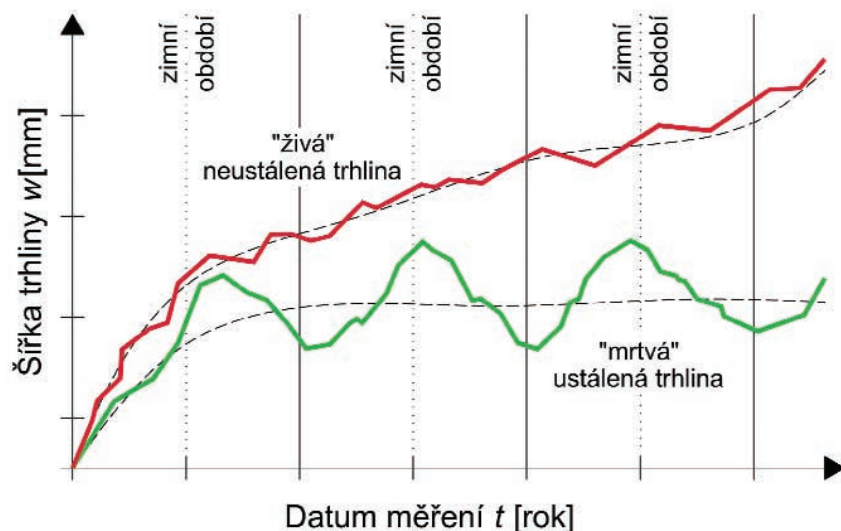
4

Obr. 4. Trhliny vyškovského zámku z hlediska jejich časového vývoje. Zpracoval: Ladislav Klusáček, 2016.

Trhliny lze z hlediska jejich nárůstu v čase rozdělit do dvou skupin.<sup>5</sup> První skupinou jsou trhliny hodnocené jako „mrtvé“, tj. takové, jejichž šířka zůstává přibližně konstantní, nebo kolísá jen v závislosti na průběhu teploty (obr. 4). Roční periodicitu kolísání šířek těchto trhlin lze pak prokázat měřením. Druhou skupinou jsou naproti tomu trhliny „živé“, u nichž se sice kolísání šířek v závislosti na roční periodicitě teploty projevuje také, ale které současně vykazují narůstající trend. Rozlišení těchto dvou druhů trhlin se jeví jako klíčové, protože při porušení konstrukce trhlinami „mrtvými“, tj. takovými, jejichž šířka osciluje v čase kolem stálé hodnoty, lze s vysokou pravděpodobností předpokládat, že poruchový jev již odezněl a při volbě způsobu opravy není třeba dbát na jeho odstranění, ať už byl jakýkoliv. Prokáže-li se ale, že šířky trhlin mají jasný trend narůstání, pak

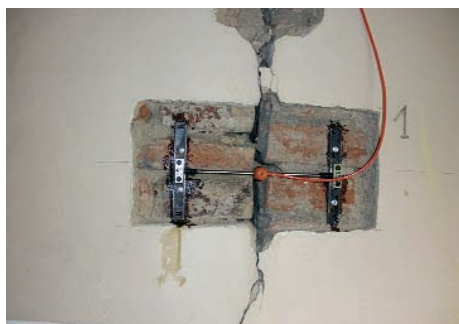
6

Obr. 6. Pohled na základnu č. 1. Foto: Ladislav Klusáček, 2015.

Základna č. 1 se nachází zhruba v polovině hlavního křídla zámku, ve 3. NP, na trhlíně uprostřed světlé výšky podlaží na chodbě vnitřní zdi (obr. 6).

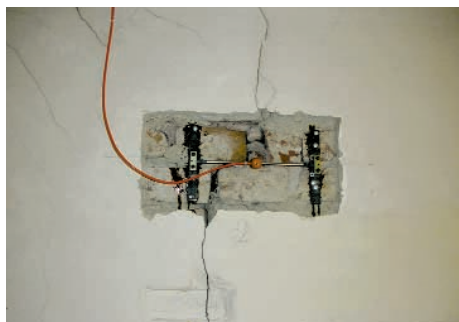
7

Obr. 7. Pohled na základnu č. 2. Foto: Ladislav Klusáček, 2015.

Základna č. 2 se nachází zhruba v polovině hlavního křídla zámku, ve 3. NP, na trhlíně pod stropem na chodbě v obvodové zdi (směrem do zámeckého parku, obr. 7).

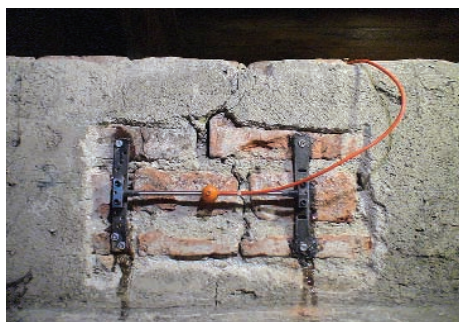
9

Obr. 9. Pohled na základnu č. 3. Foto: Ladislav Klusáček, 2015.

Základna č. 3 se nachází zhruba v polovině hlavního křídla zámku, v podstřeší, na trhlíně v římse směrem do náměstí (obr. 9).

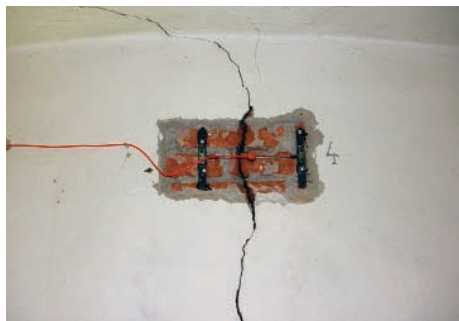
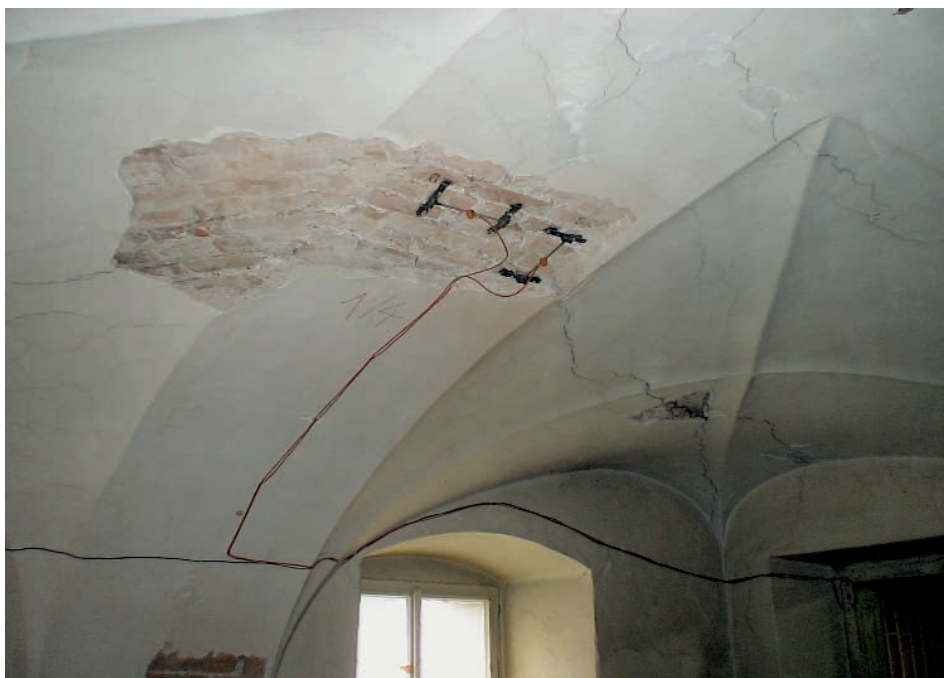
Obr. 10, 11. Pohled na základnu č. 5 a 6. Foto: Ladislav Klusáček, 2015.

Základna č. 5 se nachází v levé části hlavního křídla zámku při pohledu z náměstí, v 1. NP, ve skladu přes podélnou trhlínu na spodním líci zděné klenby traktu do náměstí (obr. 10, 11).

Základna č. 6 se nachází v levé části hlavního křídla zámku při pohledu z náměstí, v 1. NP, ve skladu přes příčnou trhlínu na spodním líci zděné klenby traktu do náměstí (obr. 10, 11).

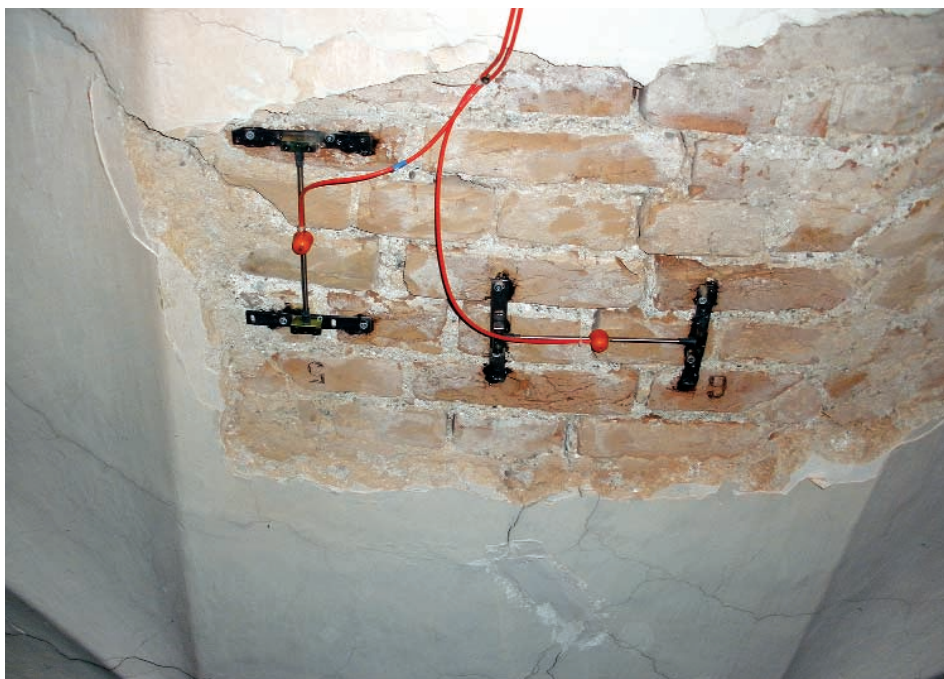
8

Obr. 8. Pohled na základnu č. 4. Foto: Ladislav Klusáček, 2015.

Základna č. 4 se nachází v levé části hlavního křídla zámku při pohledu z náměstí, v 1. NP, ve skladu přes příčnou zeď (obr. 10).

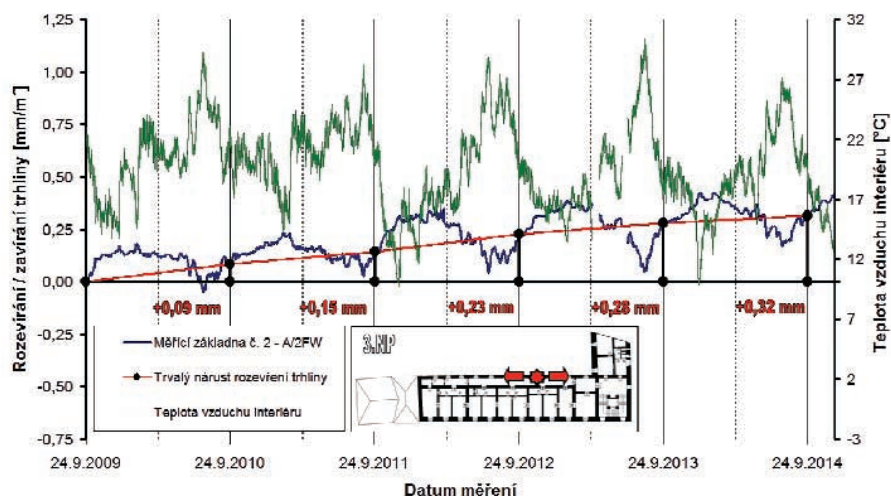
13

Obr. 13. Průběžné měření – horní úroveň objektu – základna č. 2. Zpracoval: Ladislav Klusáček, 2016.

Základny osazené v horní úrovni objektu vykazují setrvalý nárůst rozevření trhlin v podélném směru hlavního křídla zámku v řádu desetin milimetrů (obr. 13), zatímco v dolní úrovni objektu narůstání šířky trhliny dosáhlo za sledované období hodnoty 0,75 mm (2,3násobek šířky trhliny v horní úrovni objektu). Nulový nárůst za poslední dva roky měření souvisí zřejmě s vyklizením budovy v souvislosti se změnou využití a bude patrně dočasný (obr. 14). V úrovni 1. NP je trvalý přírůstek přetvoření v příčném směru v řádu desetin milimetrů. Současné poznatky, podporované šestiletým měřením, ukazují na přetrvávající horizontální posuv doprovázený mírným poklesem ve střední části (obr. 13, 14). Z odvozeného mechanismu porušení je zřejmé, že u přilehlých jednopodlažních částí hlavního křídla nedochází v důsledku menšího přitížení základové spáry k tak výraznému sedání. To má za následek vznik šikmých trhlin v místě napojení na vícepodlažní část stavby.

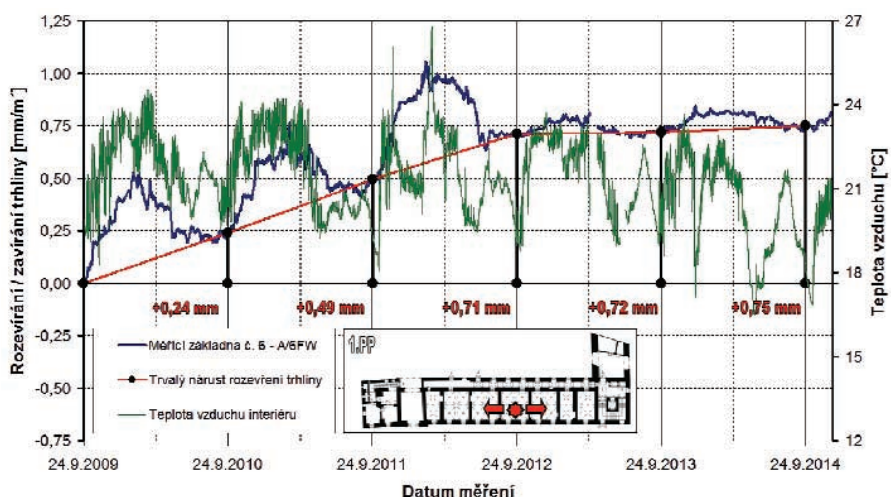
14

Obr. 14. Průběžné měření – spodní úroveň objektu – základna č. 6. Zpracoval: Ladislav Klusáček, 2016.

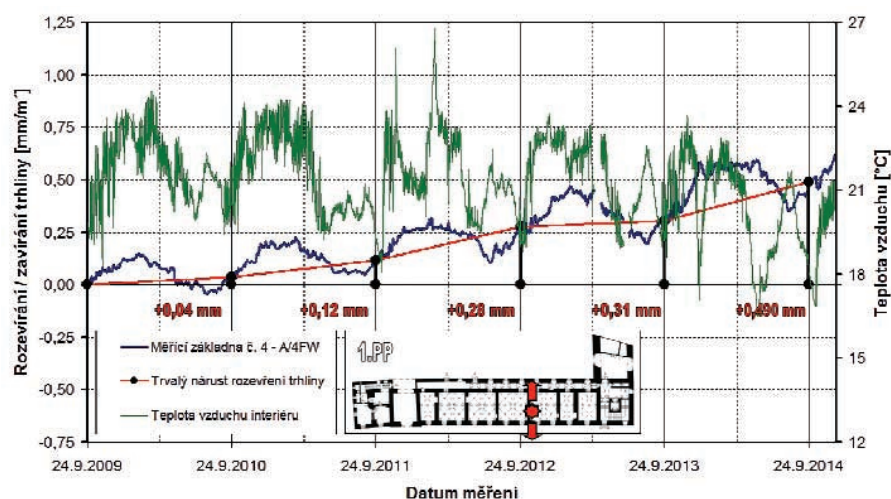
15

Obr. 15. Průběžné měření – spodní úroveň objektu příčně – základna č. 4. Zpracoval: Ladislav Klusáček, 2016.

V příčném směru objektu rovněž dochází k trvalému nárůstu přetvoření (obr. 15). To je s největší pravděpodobností způsobováno horizontální složkou výslednice obloukových sil v patách kleneb nad 1. PP, kterým obvodové zdivo nevytváří dostatečně tuhou oporu, respektive dochází k postupnému roztlačování obvodového zdiva dlouhodobým působením těchto sil.
