# Zhodnocení restaurování mozaikové podlahy minaretu v Lednici s přihlédnutím k transferům mozaiky na synagoze v Čáslavi a v Mohyle míru v Praci

Josef ČERVINKA

**ANOTACE:** Článek přibližuje restaurátorský zásah na mozaikových podlahách minaretu v parku státního zámku Lednice včetně souvisejících technologických problémů. Transfer podlahové mozaiky je konfrontován s transferem skleněné mozaiky ze synagogy v Čáslavi a skleněné mozaiky v Mohyle míru. Cílem je upozornit na problematiku transferů mozaikových děl, jejich reverzibilitu a obecně doporučit preferenci takových řešení při obnově památek, která nevyžadují umělecká či uměleckořemeslná díla transferovat.

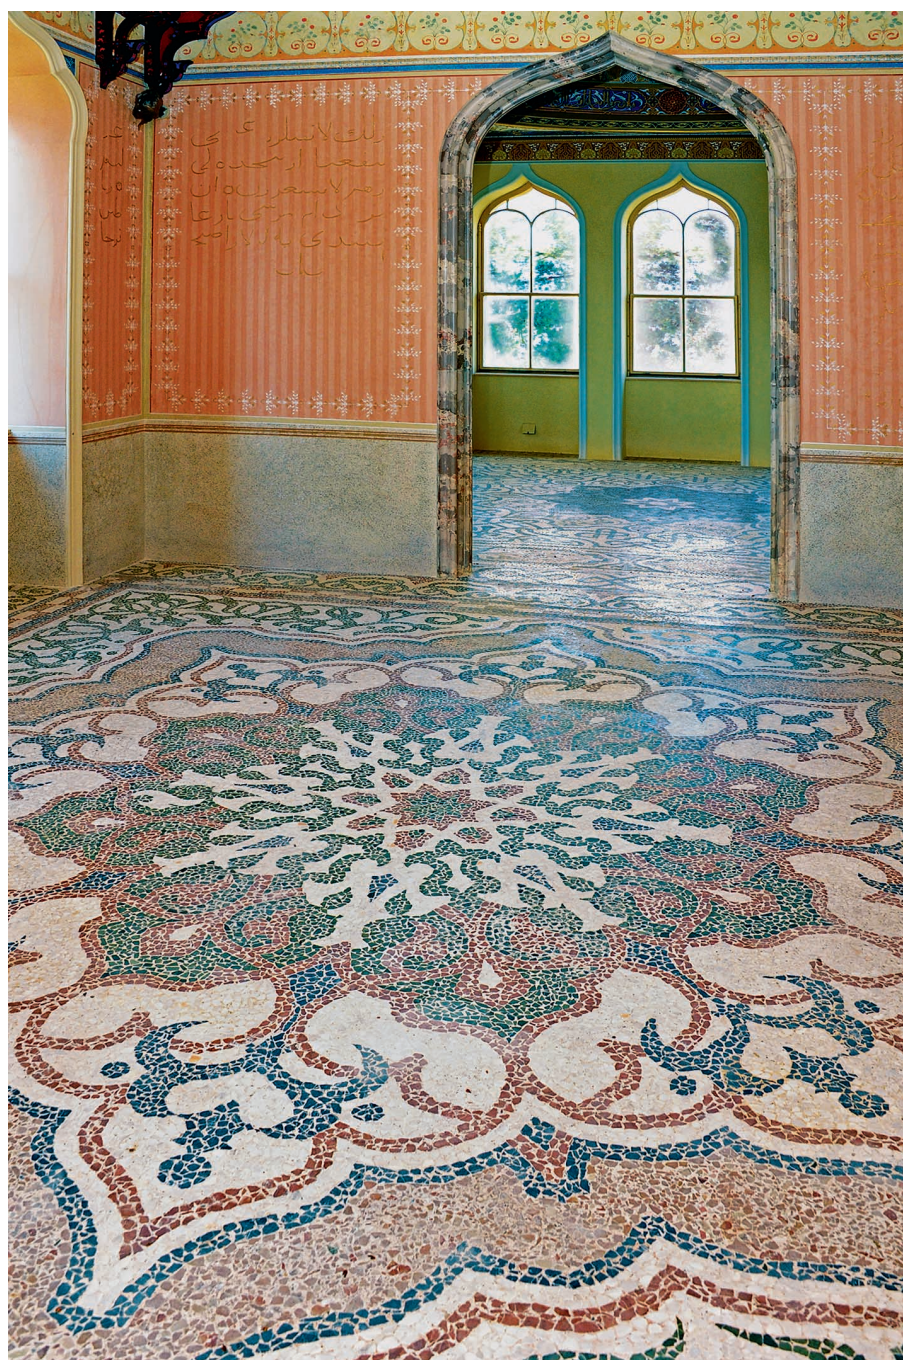
1

Obr. 1. Lednice, interiér minaretu. Celkový pohled na podlahy po restaurátorském zásahu. Foto: Eva Řezáčová, 2017.

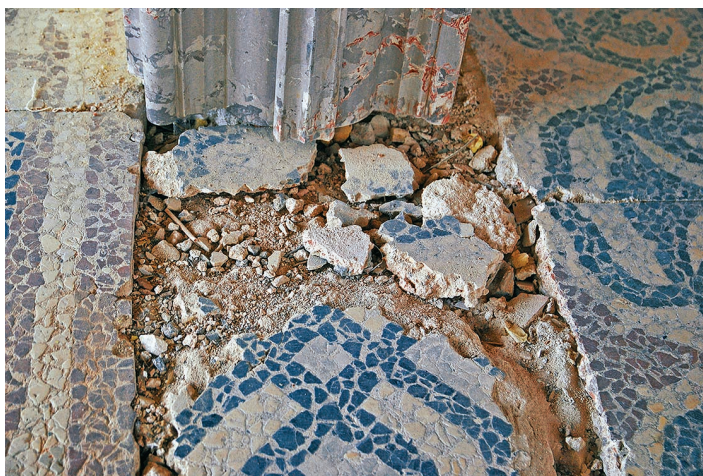
2

**Obr. 2.** Lednice, interiér minaretu. Stav podlahy před posledním restaurátorským zásahem v letech 2015–2017, rozvolněná mozaiková vrstva podlahy s rozsáhlými ztrátami původních kamenů. Foto: Josef Červinka, 2014.

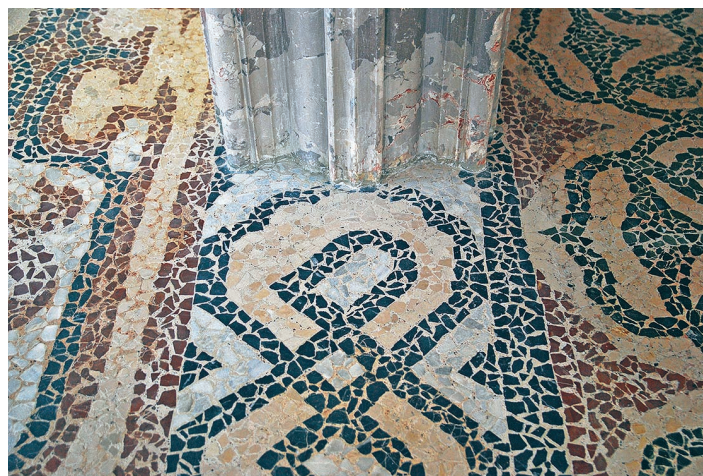
3

**Obr. 3.** Lednice, interiér minaretu. Stav podlahy po posledním restaurátorském zásahu v letech 2015–2017, doplnění chybějících partií původními kameny a novými kameny z alternativních geologických lokalit. Foto: Josef Červinka, 2017.

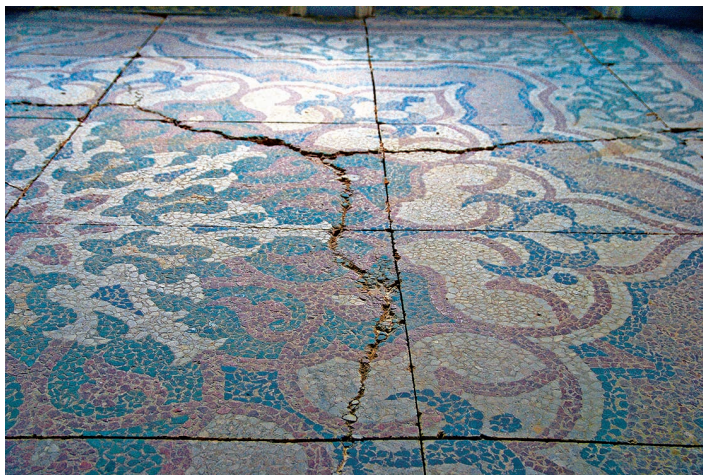
4

**Obr. 4.** Lednice, interiér minaretu. Stav podlahy před posledním restaurátorským zásahem v letech 2015–2017; příklad masivní trhliny způsobené statickými poruchami stavby a rastr spár souvisejících s transferem podlah v roce 1999. Foto: Josef Červinka, 2014.

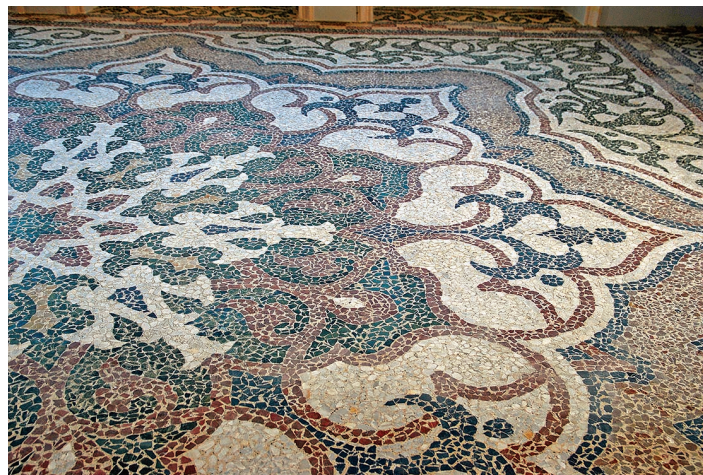
5

**Obr. 5.** Lednice, interiér minaretu. Stav podlahy po posledním restaurátorském zásahu v letech 2015–2017. Foto: Eva Řezáčová, 2017.

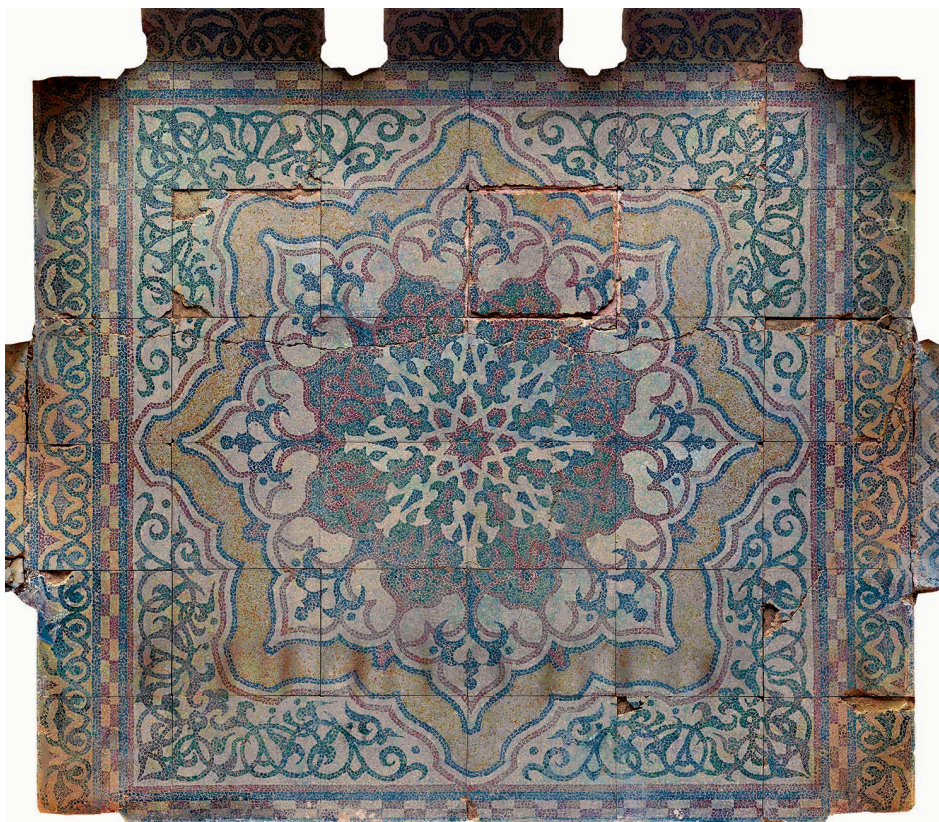
6

Obr. 6. Lednice, interiér minaretu. Stav podlahy před posledním restaurátorským zásahem v letech 2015–2017. Foto: Tomáš Jiroušek, 2014.

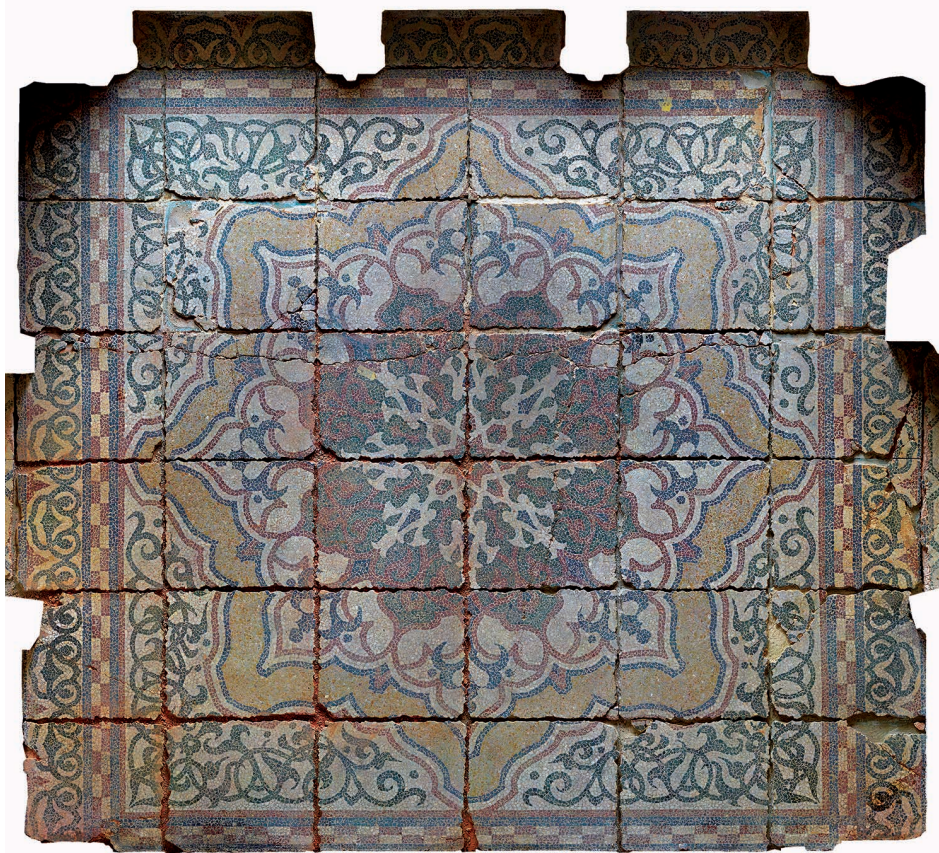
7

Obr. 7. Lednice, interiér minaretu. Stav podlahy v průběhu restaurování po odstranění přeříznutých kamínek z okolí spár vzniklých při transferu 1999. Foto: Tomáš Jiroušek, 2015.

Realizace zásahu byla započata mechanickým rozvolněním spár, vyjmutím rozříznutých kamínků z okolí spár a zpevněním ložné malty mezi základovou deskou a spodní plochou betonové dlaždice opakovanou injektáží spárami mezi díly transferu. Identifikované a přístupné dutiny a trhliny mezi a částečně pod betonovými dlaždicemi byly vyplněny minerální injektážní směsí. Při zpevňování vápenného štku mezi originální podlahou a betonovou dlaždicí nebylo možno docílit požadovaného zpevnění a výplně dutin ani při gravitační, tlakové i podtlakové metodě aplikace, i když výsledná spotřeba zpevňovače na jeden dílec transferu 80 × 80 centimetrů činila 18 litrů. Vzhledem k neuspokojivému výsledku zpevnění bylo přistoupeno k vyzvednutí originální vrstvy dílců a jejich následnému osazení tak, aby byla respektována jejich poloha, avšak se snahou o minimalizaci vzájemných dislokací. Vyjmutí dlaždic bylo provedeno pomocí jutové tkaniny pojené modifikovaným kostním kličem a vyztužené masivním dřevěným rámem zajišťujícím tvarovou stabilitu dílce. Dělení podlahového souvrství bylo provedeno v měkké vrstvě mezi betonovou dlaždicí a originální vrstvou podlahy. Po vyjmutí byla měkká vápenná malta z rubu originální vrstvy odstraněna mechanicky špachtlemi a broušením. Jednotlivé kusy několika prasklých dílců byly slepeny lepidlem na bázi epoxidové pryskyřice. Očištěný rub originální vrstvy byl zpevněn opakovanou penetrací roztoku akrylátové pryskyřice. Závěrečná koncentrovaná vrstva slouží jako rozpustná separační vrstva pro případ nutnosti

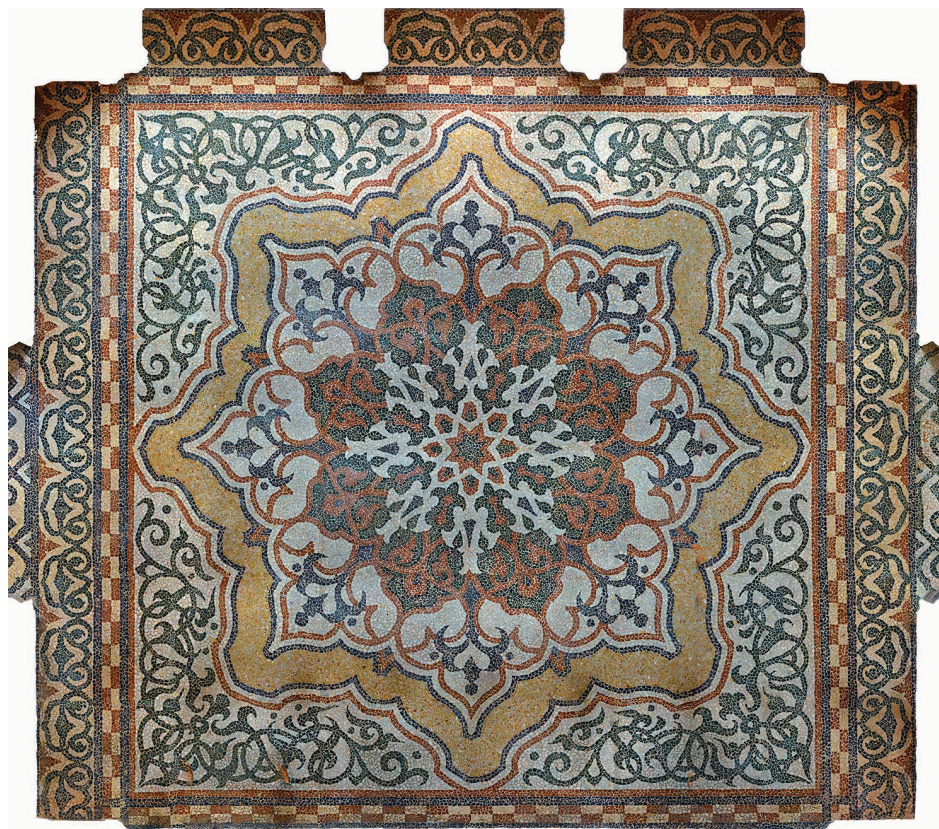
8

Obr. 8. Lednice, interiér minaretu. Stav podlahy po posledním restaurátorském zásahu v letech 2015–2017. Foto: Tomáš Jiroušek, 2017.

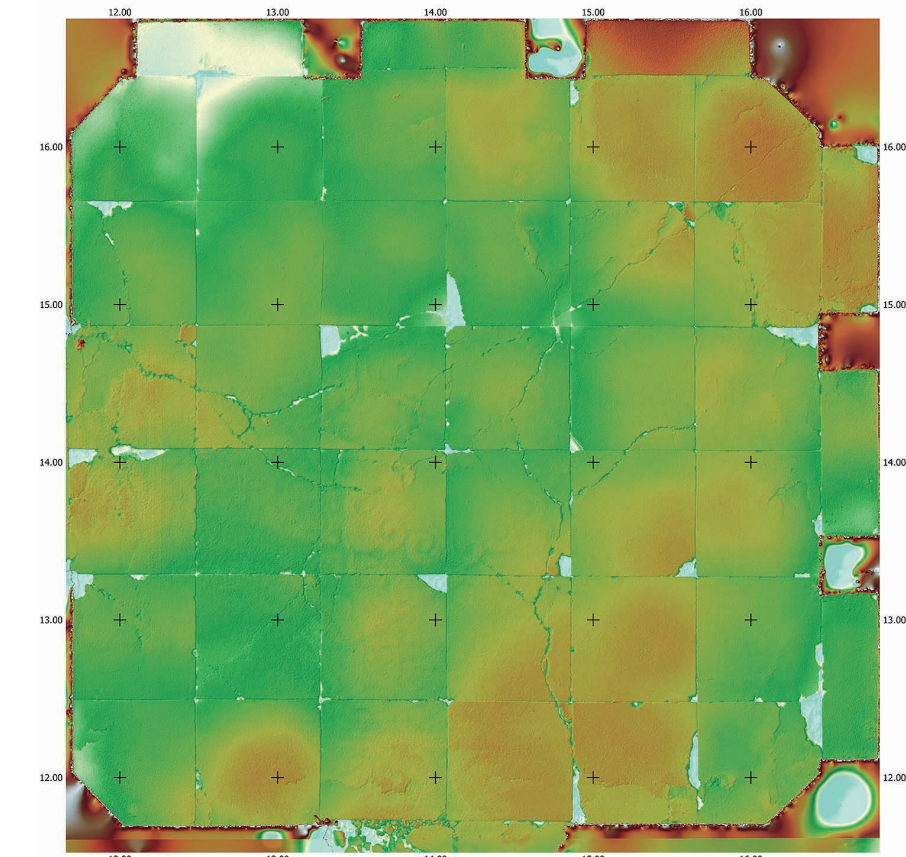
9

Obr. 9. Lednice, interiér minaretu. Výškové poměry podlahy před posledním restaurátorským zásahem v letech 2015–2017; zobrazení výškových úrovní znázorňuje vedle chybějících částí podlahy a dělicích spár také tvarové deformace jednotlivých dílců. Foto: Tomáš Jiroušek, 2014.

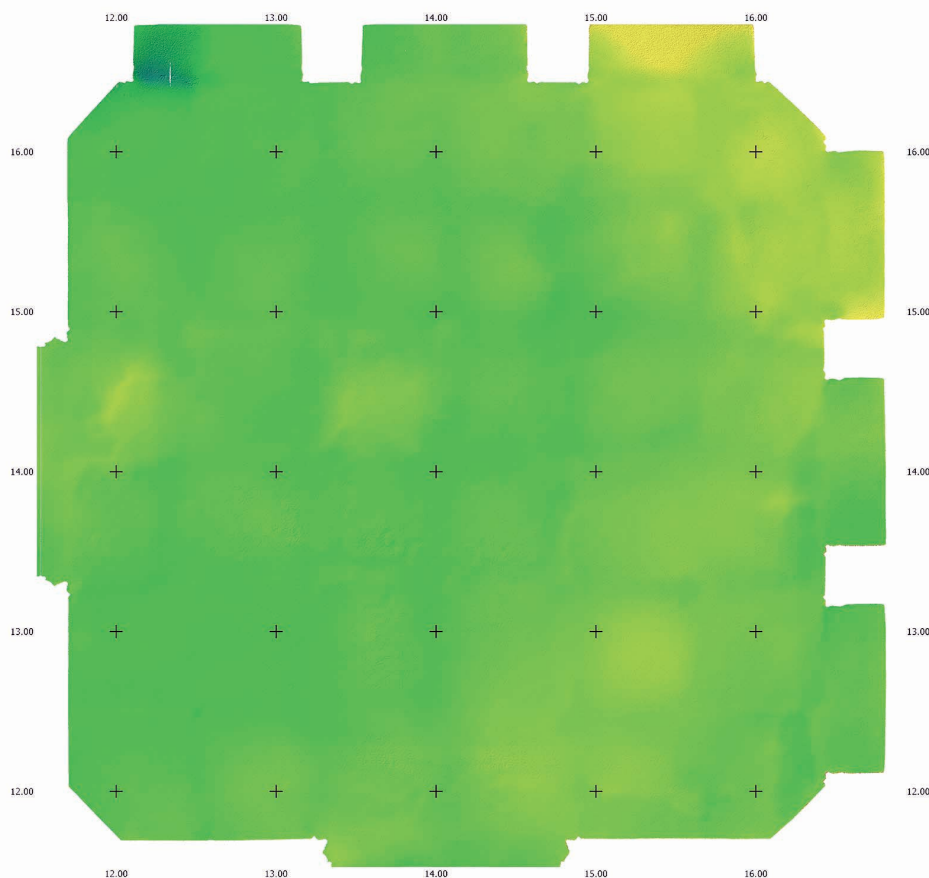
10

Obr. 10. Lednice, interiér minaretu. Výškové poměry podlahy po posledním restaurátorském zásahu v letech 2015–2017. Foto: Tomáš Jiroušek, 2014.

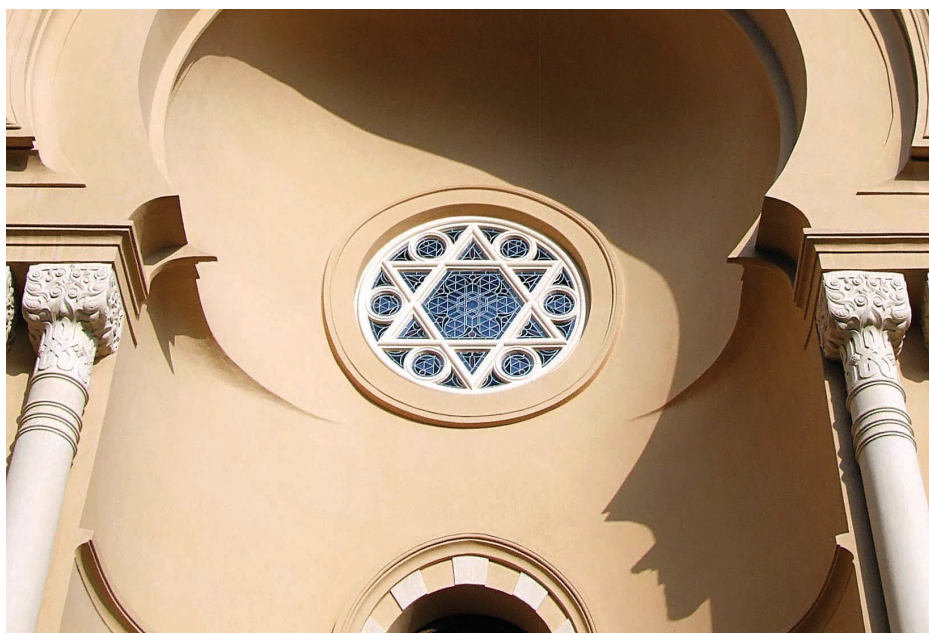
11

**Obr. 11.** Čáslav, průčelí synagogy. Kruhové okno po transferu mozaiky s obnovenou kružbou a vitráží. Foto: Josef Červinka, 2007.

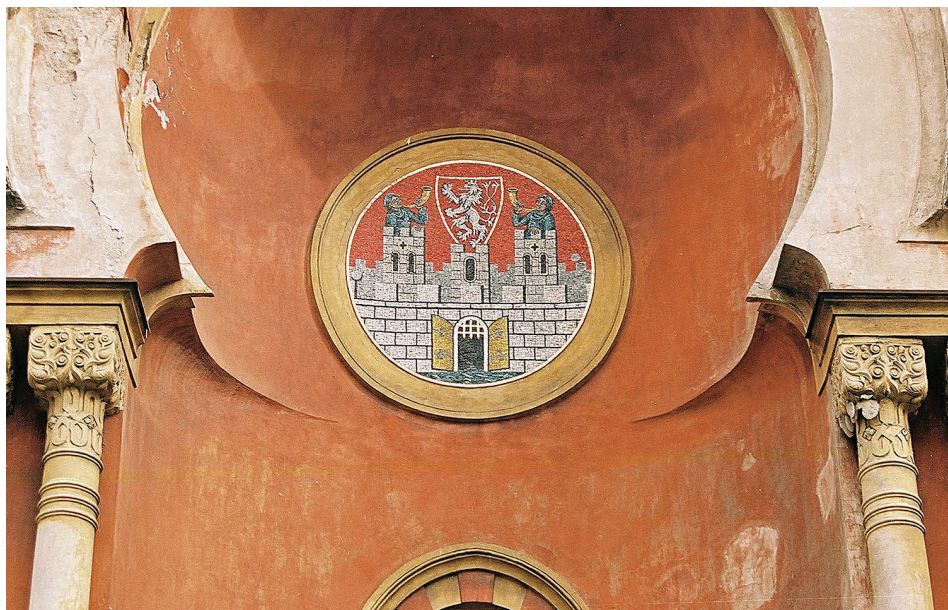
12

Obr. 12. Čáslav, průčelí synagogy. Mozaika před transferem z fasády synagogy. Foto: Josef Červinka, 2003.

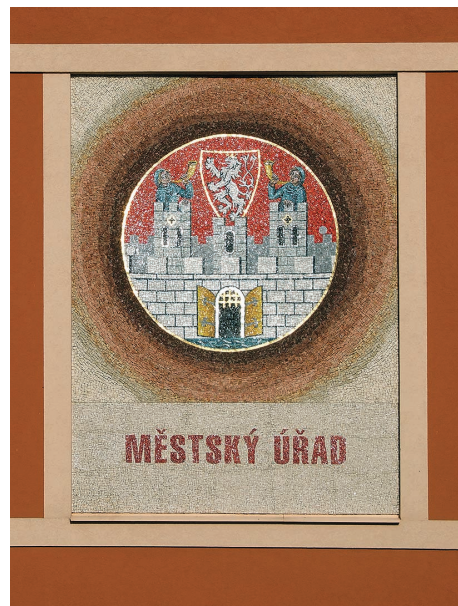
13

Obr. 13. Čáslav, průčelí městského úřadu. Mozaika po osazení na fasádu a po doplnění novým mozaikovým rámcem s nápisem. Foto: Josef Červinka, 2015.

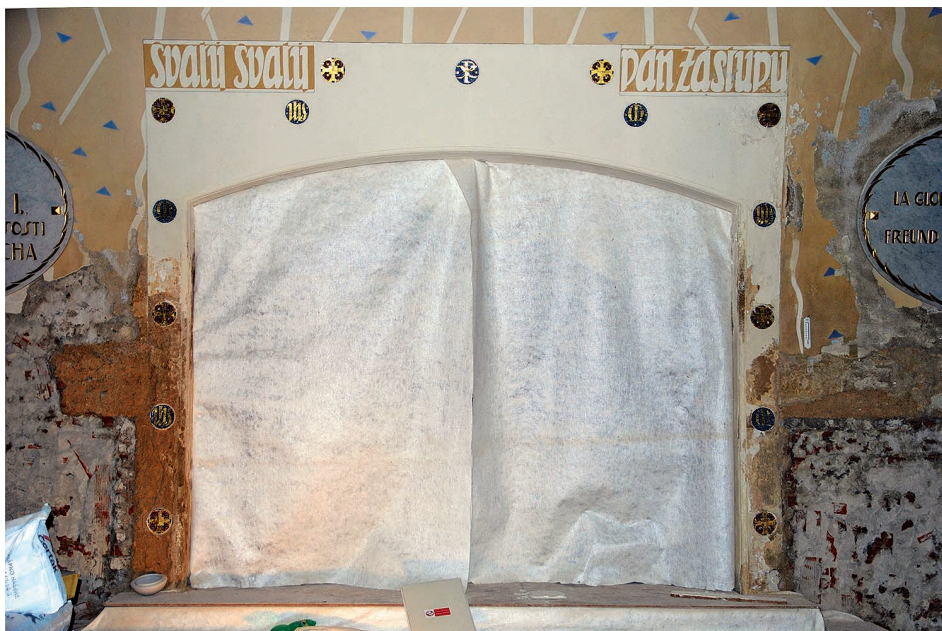
14

Obr. 14. Práce, Mohyla míru. Mozaikové medailony před zahájením restaurátorských prací. Foto: Josef Červinka, 2015.

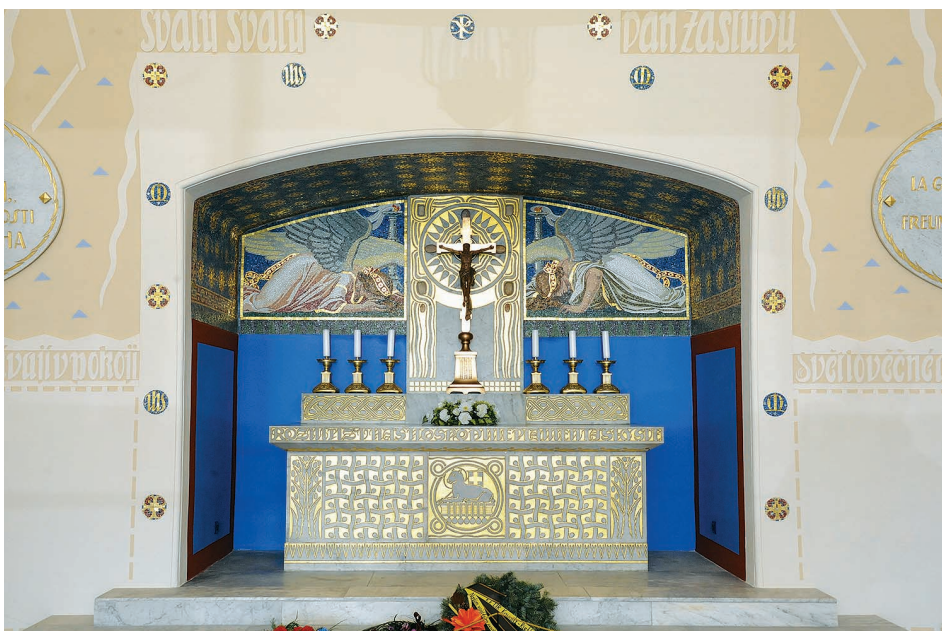
15

Obr. 15. Práce, Mohyla míru. Mozaikové medailony po osazení do repliky původní edikuly. Foto: Eva Řezáčová, 2017.

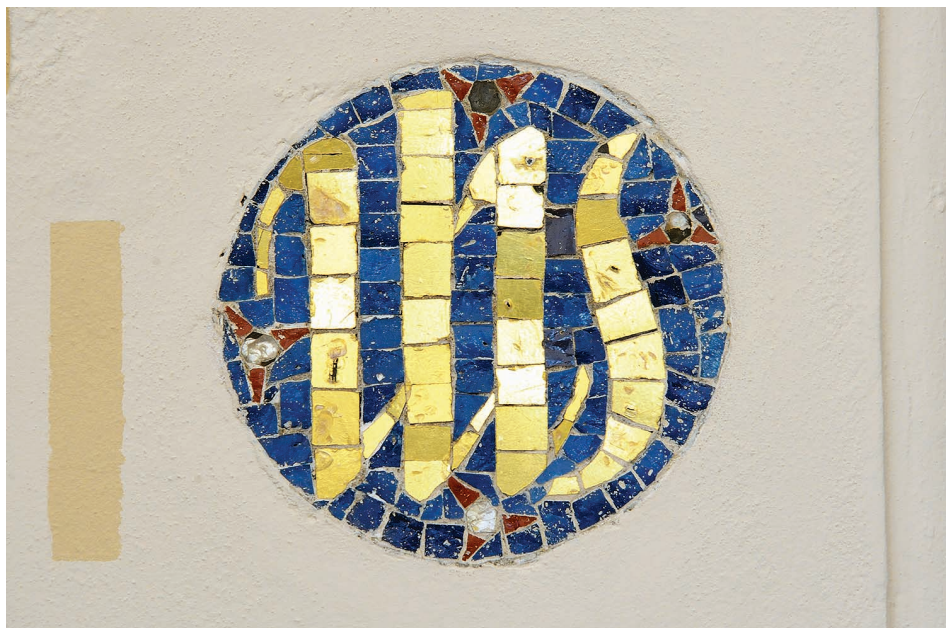
16

Obr. 16. *Prace, Mohyla míru. Detail mozaikového medailonu po osazení. Foto: Eva Řezáčová, 2017.*
