# Hrad Bečov. Analýza narušení a návrh sanace jižní kamenné stěny spojovacího křídla

Jiří WITZANY; Klára KROFTOVÁ; Tomáš ČEJKA; Radek ZIGLER

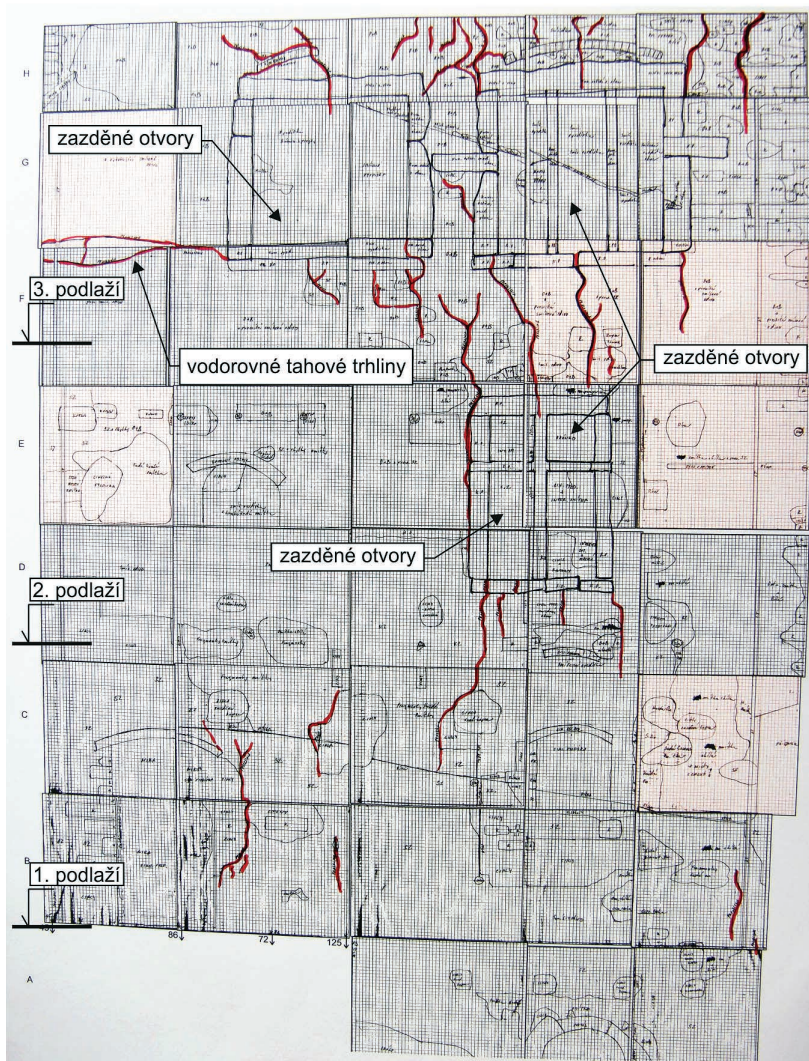
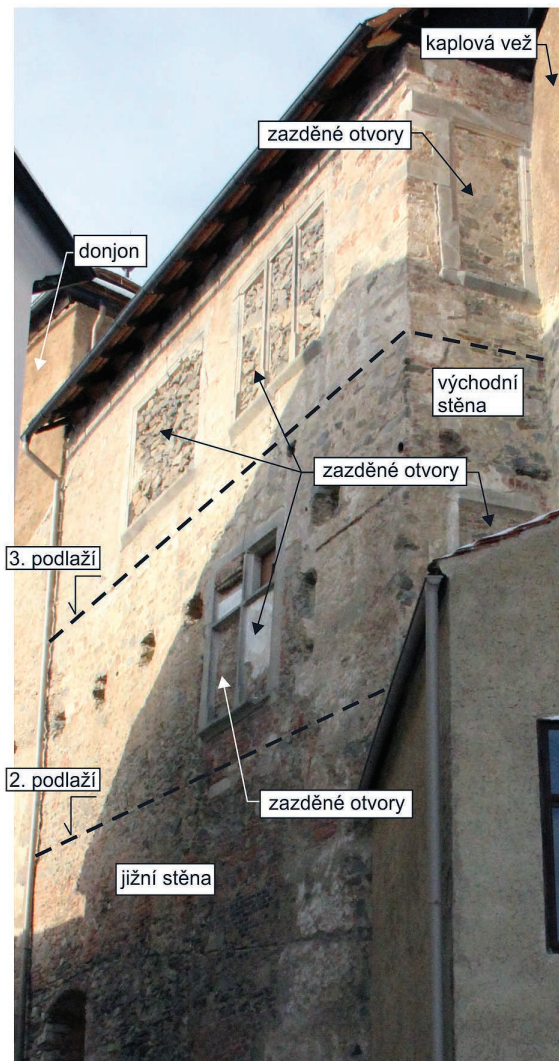
Obr. 2. Hrad Bečov, schéma porušení zdiva jižní stěny tahovými a smykovými trhlinami (pohled z exteriéru) a pohled na jižní a východní stěnu spojovacího křídla. Přes značný rozsah narušení jižní stěny spojovacího křídla převážně tahovými trhlinami nebyl stav jižní stěny hodnocen jako havarijný, a proto nebyly provedeny žádné zabezpečovací konstrukce zajišťující její stabilitu. Schéma zpracoval: Václav Štochl, Terrigena Art, s. r. o., 2016. Foto: autoři článku, 2017.

Na vnějším povrchu (z exteriéru) je zdivo jižní stěny ve značném rozsahu narušeno výraznými, převážně svisle uspořádanými tahovými, popř. smykovými trhlinami. V částech stěny prolomené velkými okenními otvory s kamennými rámy z jemnozrnné granitoidní horniny vytvářejí hustou síť svislé trhliny, které směřují do míst svislých sloupků kamenných okenních ráků (obr. 2). Okenní kamenné rámy jsou porušené – částečně uvolněné jsou rohové spoje, narušené jsou sloupky, parapetní a nadokenní příčle. Průběh, uspořádání a charakter porušení zdiva, nadpraží a sloupků kamenných ráků dokládá rozdílné dotlačování (dotvarování) kamenného zdiva v částech jižní stěny prolomených okenními otvory s vloženými kamennými rámy a v částech zdiva mimo okenní rámy.

Na základě výsledků předběžného vizuálního průzkumu a získaných informací, které dokládají stabilizovaný stav zdiva jižní stěny (pasivní trhliny), se doporučuje provést sanaci trhlin nízkotlakou injektáží. Pro injektáž se doporučují směsi na traso-vápenné bázi, např. Oxal VP I T nebo Oxal VP TK pro injektáž trhlin větších šířek a Oxal VP I T flow v případě větších injektážních vzdáleností nebo pro injektáž mikrotrhlin. Pro uzavření (utěsnění) trhlin na povrchu zdiva před vlastní injektáží se doporučuje použít traso-vápennou maltu, např. Oxal SM TK. Vlastní injektáž se doporučuje nízkotlaká (tlak do 5–7 bar) pomocí injektážních pakrů vložených do předvrtaných otvorů.

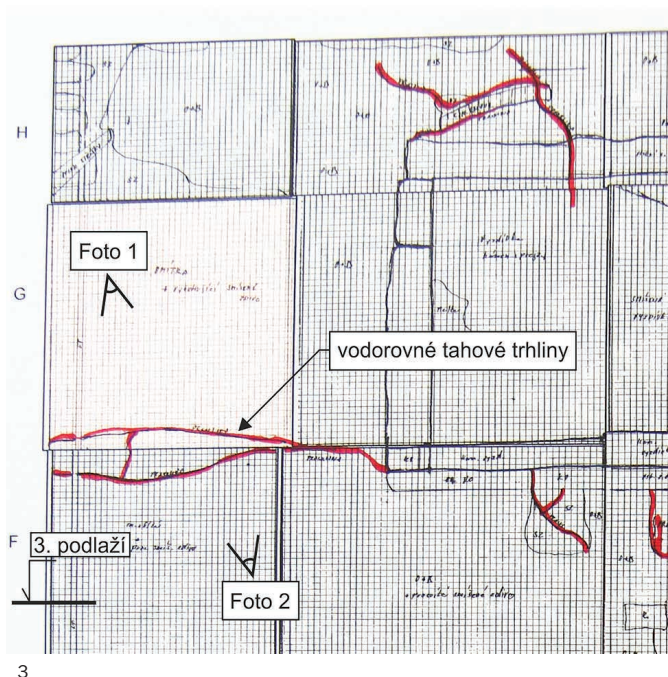
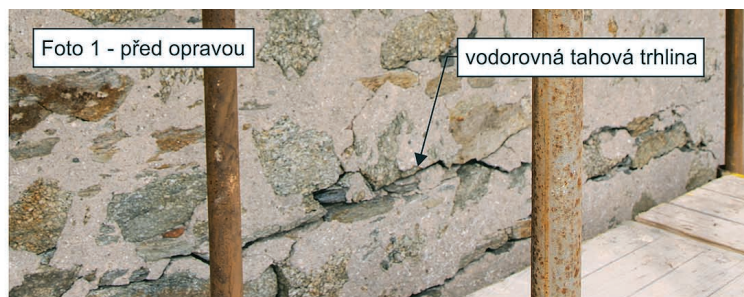
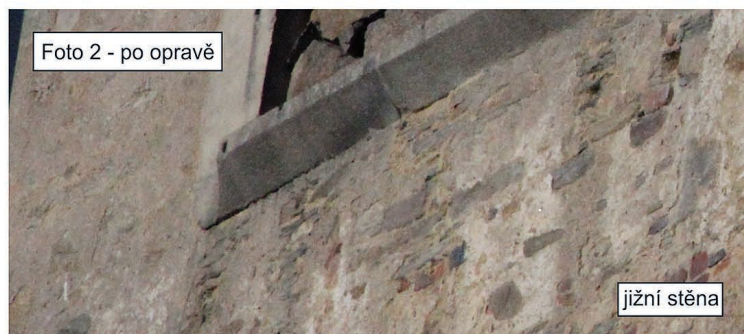
Obr. 3. Hrad Bečov, tahová vodorovná trhлина ve zdivu jižní stěny na úrovni 3. nadzemního podlaží. Schéma trhlin a foto: Václav Štochl, Terrigena Art, s. r. o., 2016.

V části jižní stěny spojovacího traktu přiléhající v úrovni spodních okenních ráků v 3. nadzemním podlaží k donjonu je zdivo narušené vodorovně uspořádanými tahovými trhlinami, z nichž některé procházejí přes celou tloušťku zdi a dosahují šířky od několika mm do 20 mm (obr. 3).

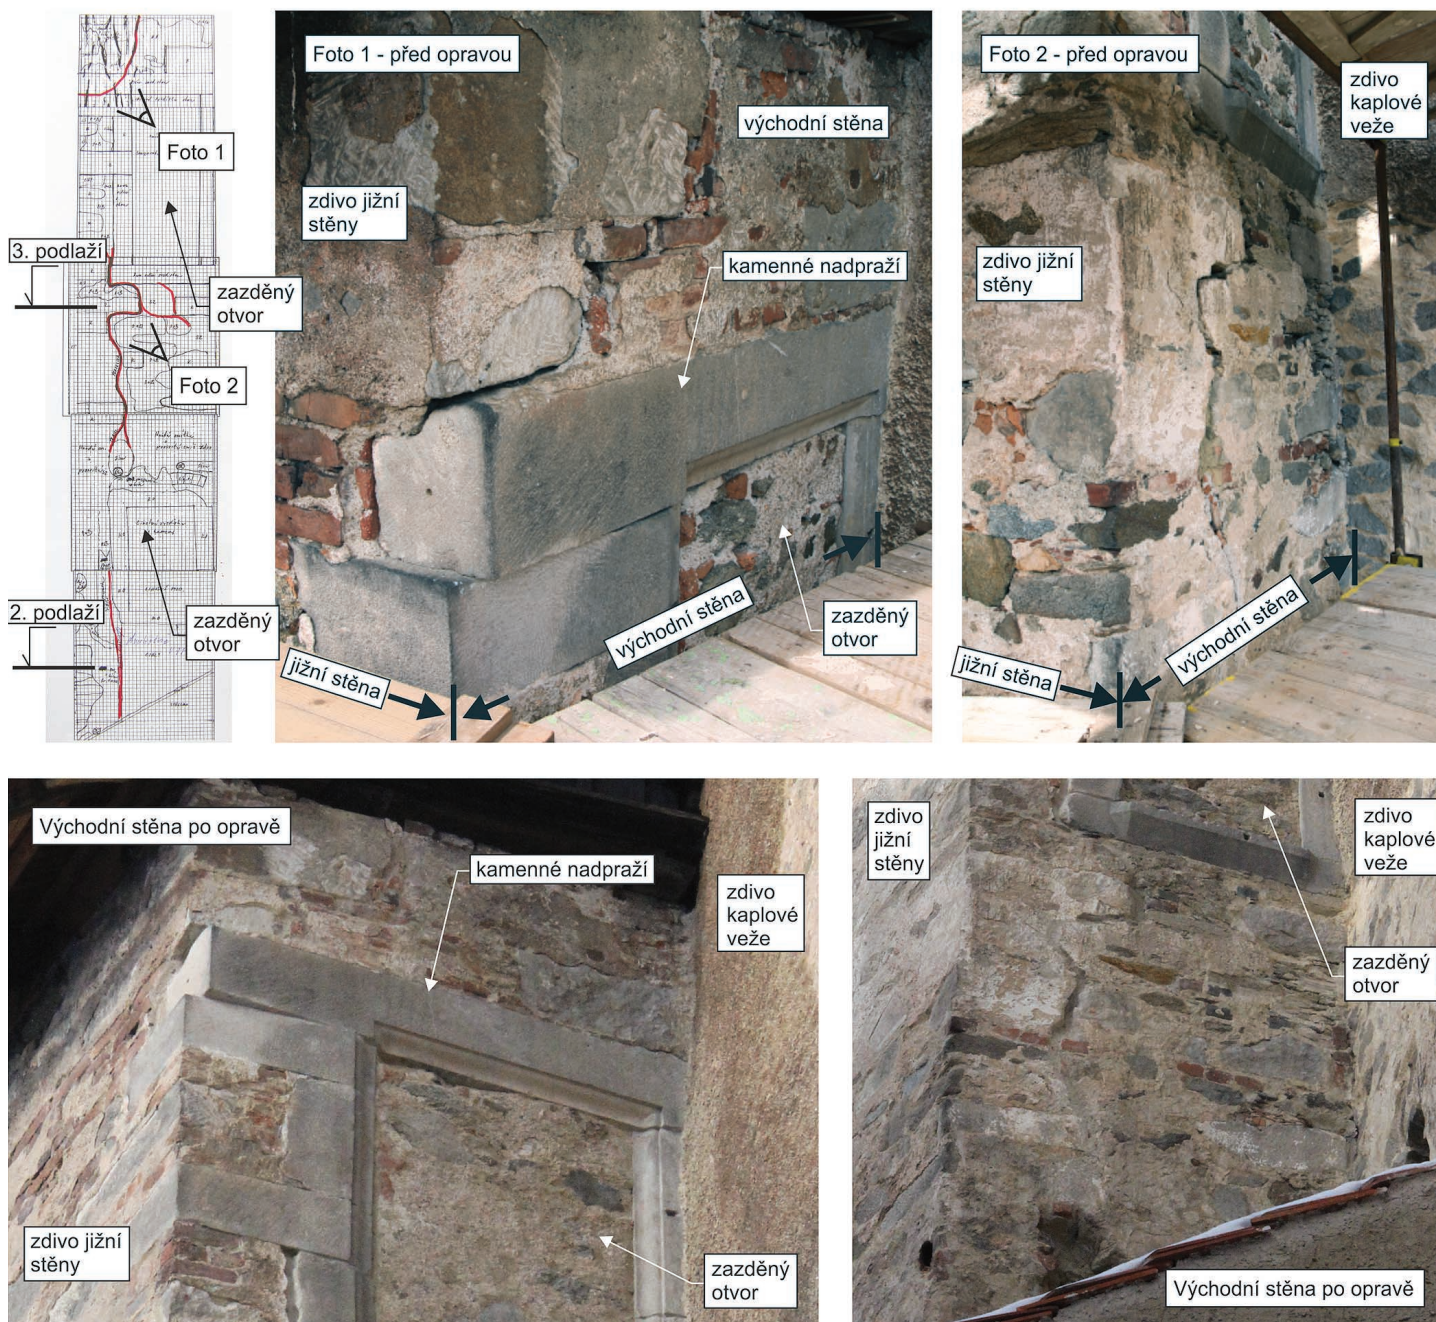
4

Obr. 4. Hrad Bečov, schéma a foto porušení zdiva východní stěny tahovými a smykovými trhlinami (pohled z exteriéru) a foto zdiva východní stěny po opravě. Schéma zpracoval: Václav Štochl, Terrigena Art, s. r. o., 2016. Foto: autoři článku, 2017.

mi, je narušena výraznou svislou (v místech kamenných sloupků původních dveřních otvorů) a šikmou trhlinou „oddělující“ zdivo východní stěny od zdiva kaplové věže (obr. 4). Přirozeně drsné a zalomené styčné spáry mezi zdívem východní stěny a zdivem donjonu, které nejsou vzájemně provázány a které jsou zatřené vápennou maltou, jsou místy narušené („otevřené“) výraznou trhlinou (rovněž obr. 4).

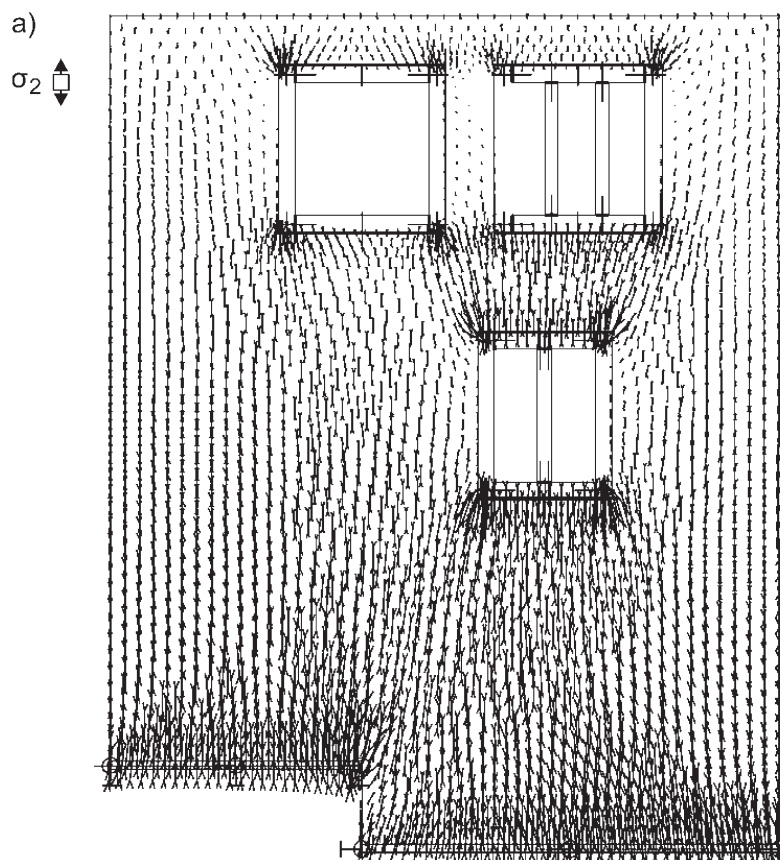
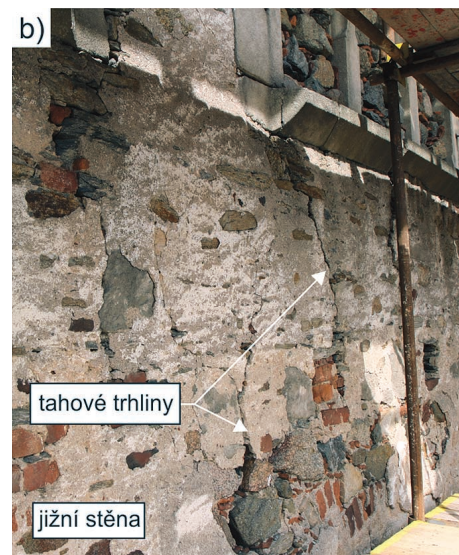
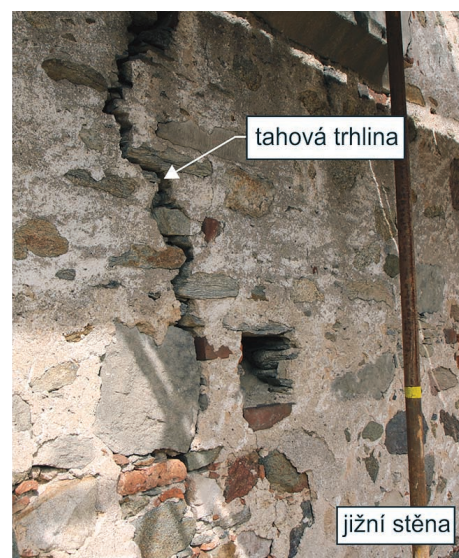
5a

Obr. 5. Hrad Bečov, průběh trajektorií tlakových napětí  $\sigma_2$ , (5a) a porušení zdiva jižní stěny tahovými trhlinami (5b). Foto: Václav Štochl, Terrigena Art, s. r. o., 2016.

Narušení konstrukce okenních rámců, zejména jejich vodorovných částí, nadpraží a parapetů je dokladem tendence zdiva ke svislé deformaci – dotlačení účinkem dotvarování zdiva s větším obsahem vápenného pojiva. Charakteristickým znakem trhlin je určitá souvislost polohy tahových trhlin a především sloupků kamenných okenních rámců. Relativně tužší okenní kamenné rámy, zejména v místě svislých sloupků, tvoří „fyzickou překážku“ dotvarujícímu se kamennému zdivu.<sup>9</sup> Rozdílná hodnota dotlačení (dotvarování) kamenného zdiva v oblasti okenních otvorů s vloženými kamennými rámy a v oblasti mimo okenní otvory je hlavní příčinou koncentrace tlakových napětí do oblasti sloupků kamenných okenních rámců (obr. 5, obr. 6).

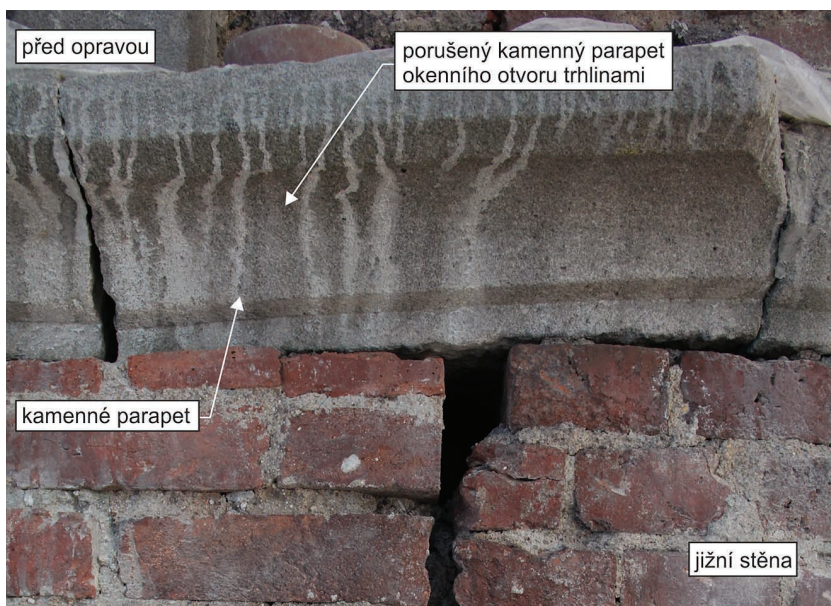
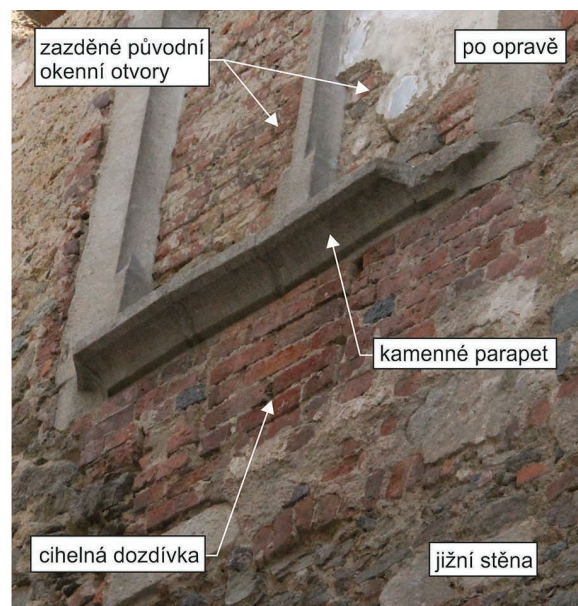
6

Obr. 6. Hrad Bečov, porušení vodorovných kamenných parapetů ve spodní části okenních otvorů ve 2. podlaží a jižní stěna po opravě. Foto: autoři článku, 2017.

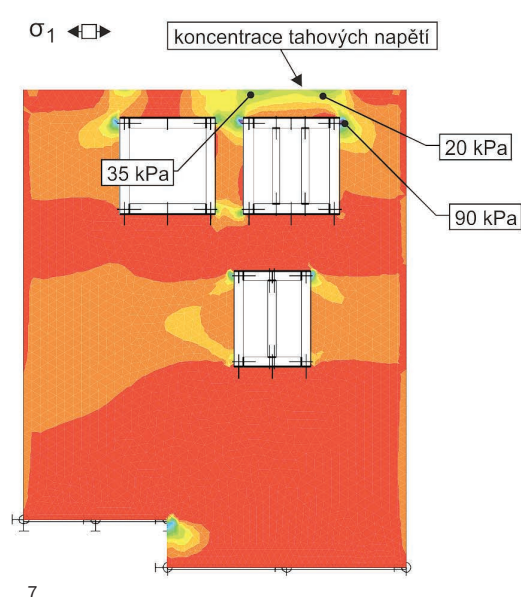
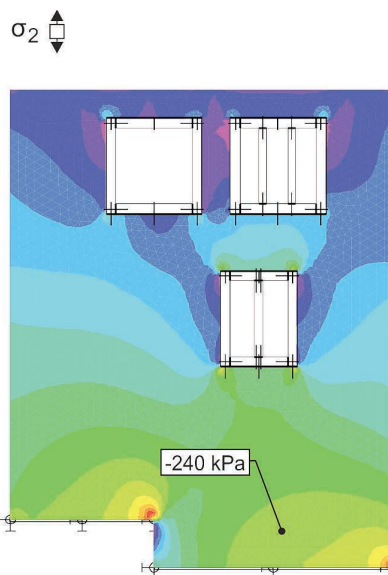
Z obr. 7 je patrná koncentrace hlavních napětí  $\sigma_1$  a  $\sigma_2$  v úrovni nadpraží okenních otvorů, zejména v oblasti svislých sloupků kamenných okenních rámu. Tahová napětí  $\sigma_1$  dosahují nejvyšších hodnot o velikosti od cca 40 kPa do 90 kPa v úrovni nadpraží okenních otvorů ve 3. podlaží, tj. přibližně 25–55 % průměrných tlakových napětí  $\sigma_2$  (o velikosti cca 160 kPa) v patě stěny od účinku vlastní tíhy kamenného zdiva a liniového zatížení od krovu.<sup>11</sup>

Tahová napětí  $\sigma_1$  o velikosti až 90 kPa, způsobená účinkem vlastní tíhy kamenného zdiva a liniového zatížení od krovu, překračují pevnost zdiva v tahu, která se pohybuje v rozmezí od 40 do 80 kPa, a jsou pravděpodobnou příčinou vzniku a následného rozvoje převážně svislých tahových trhlin v úrovni nadpraží okenních rámu ve 3. podlaží. Tyto trhliny vznikly v počátečním stádiu narušování zdiva jižní stěny spojovacího křídla.

Obr. 7. Průběh hlavních napětí v tlaku  $\sigma_1$  a hlavních napětí v tahu  $\sigma_2$  – I. stádium, výchozí stav, neporušené zdivo. Zpracovali: autoři článku, 2017.

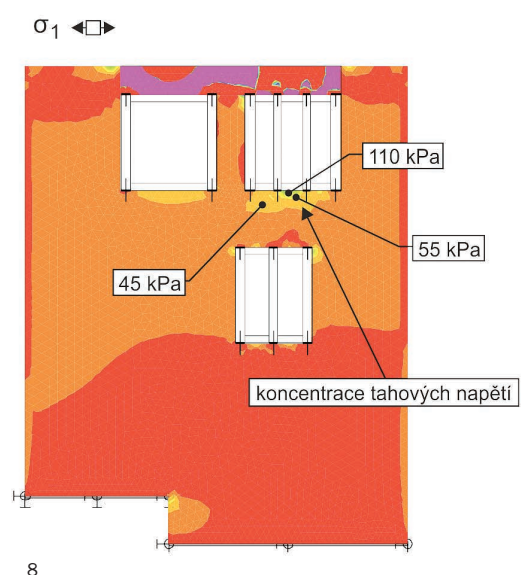
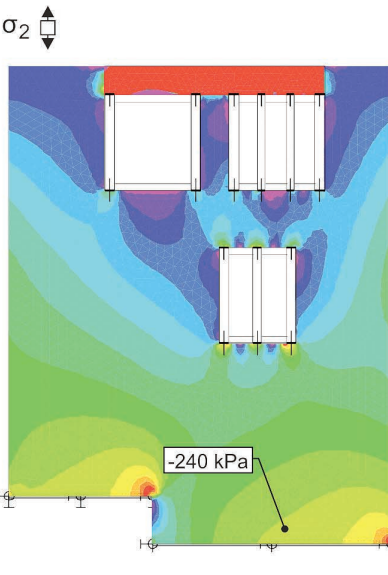
Po vzniku prvních tahových trhlin v nadpražích kamenných okenních rámu ve 3. podlaží dochází k redistribuci hlavního napětí  $\sigma_1$  do oblasti jižní stěny vymezené nadpražím okenního rámu ve 2. podlaží a parapety okenních rámu ve 3. podlaží (obr. 8). Hlavní tahová napětí  $\sigma_1$  dosahují ve II. stádiu působení zdiva jižní stě-

ny, narušené tahovými trhlinami v nadpraží okenních otvorů 3. podlaží, velikosti v rozmezí od 20 kPa do 110 kPa, tj. relativních hodnot od 13 do 63 % průměrných hodnot tlakových napětí  $\sigma_2$  v patě jižní stěny. Tahová napětí o velikosti až 110 kPa jsou obdobně jako v prvním stádiu příčinou vzniku a rozvoje tahových trhlin v nadpraží kamenného okenního rámu ve 2. podlaží. Lze předpokládat, že vznik svislých tahových trhlin v oblasti mezi nadpražím okenního rámu ve 2. podlaží a parapety okenních rámu ve 3. podlaží následoval bezprostředně po narušení a rozvoji tahových trhlin v oblasti nadpraží okenních otvorů ve 3. podlaží.

Obr. 8. Průběh hlavních napětí v tlaku  $\sigma_1$  a hlavních napětí v tahu  $\sigma_2$  – II. stádium, rozvoj a šíření trhlin, po vzniku tahových trhlin v nadpraží okenních otvorů ve 3. podlaží. Zpracovali: autoři článku, 2017.

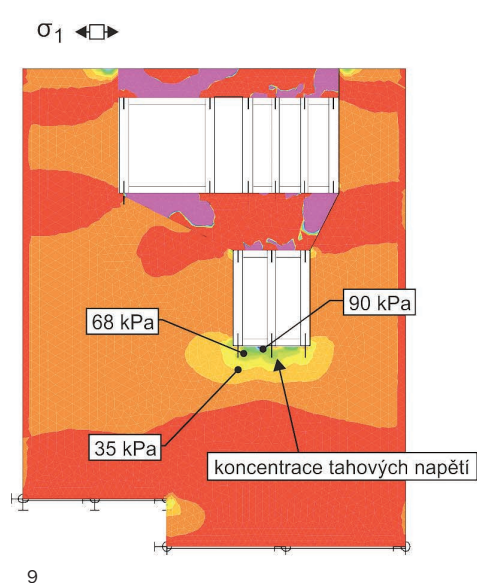
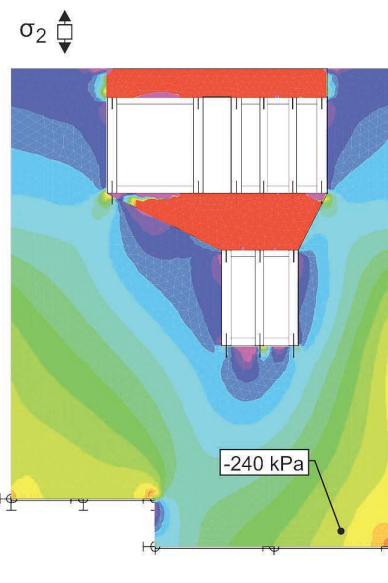
Po vzniku a rozvoji svislých tahových trhlin v oblasti nadpraží kamenných okenních rámu ve 3. a 2. podlaží dochází ke vzniku – k přelivu – extrémních vodorovných hlavních tahových napětí  $\sigma_1$  do oblasti pod parapetní částí kamenného okenního rámu ve 2. podlaží (obr. 9). Vodorovná tahová napětí  $\sigma_1$  v této oblasti dosahují hodnot v rozmezí od 25 kPa do 90 kPa, které leží v intervalu od cca 15 až do 50 % průměrných tlakových napětí ( $\sigma_2$ ) v patě jižní stěny zatížené vlastní tíhou a konstrukcí krovu. I v tomto případě část vodorovných tahových napětí překračuje pevnost kamenného zdiva v tahu.

Obr. 9. Průběh hlavních napětí v tlaku  $\sigma_1$  a hlavních napětí v tahu  $\sigma_2$  – III. stádium, rozvoj a šíření trhlin, po vzniku tahových trhlin v nadpraží okenních otvorů ve 2. a 3. podlaží. Zpracovali: autoři článku, 2017.

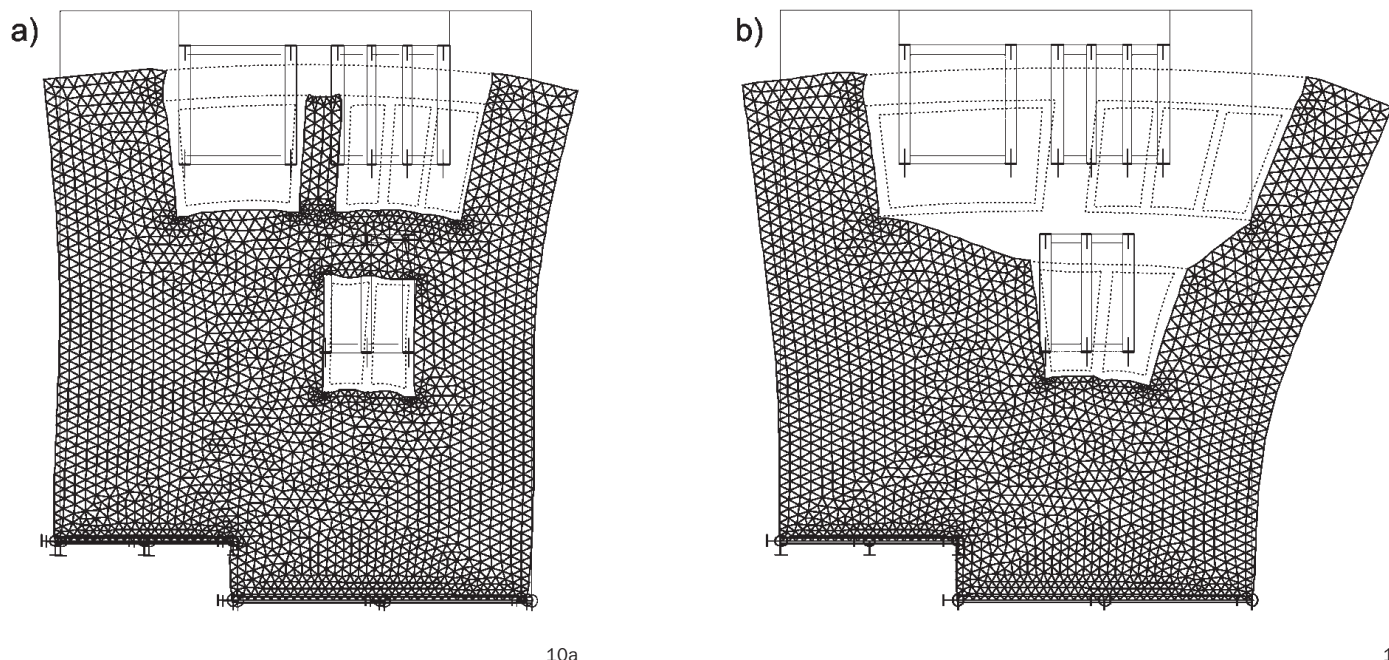
Obr. 10. Schéma deformace jižní stěny po vzniku tahových trhlin v nadpraží okenních otvorů ve 3. podlaží (10a) a po vzniku tahových trhlin ve 3. podlaží (10b). Zpracovali: autoři článku, 2017.

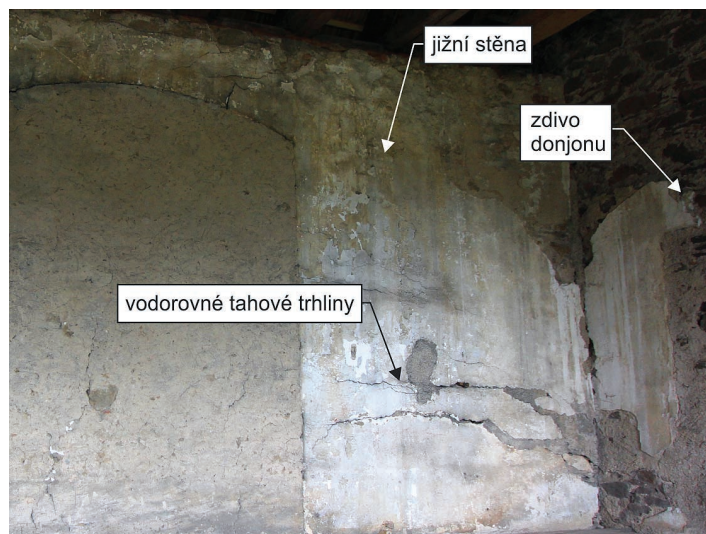
11

Na vnitřním povrchu zdiva jižní stěny (v interiéru) ve 3. podlaží se vyskytuje několik vodorovně uspořádaných trhlin přibližně v úrovni 0,6 až 1,2 m nad podlahou. Trhlina ve zdivu na straně donjonu má šířku až 20 mm a klínovitý tvar, který se zužuje směrem k okenním otvorům. Tato trhlina prochází celou tloušťkou jižní stěny až na vnější povrch (viz obr. 3). Jak prokázala numerická analýza po vzniku tahových trhlin v nadpraží okenních otvorů ve 3. a následně ve 2. podlaží, dochází k výraznému poklesu tuhosti zdiva v oblasti nadpraží okenních otvorů. Účinkem vodorovných sil vyvolaných odklonem tlakových trajektorií ve zdivu v místech zabudovaných okenních rámců má levá a pravá část jižní stěny tendenci k vodorovné deformaci směrem k donjonu, popř. ke kaplové věži (obr. 10). V důsledku této vodorovné deformace – náklonu krajních částí jižní stěny – dochází účinkem tlakových sil a tření ve spáře „jižní stěna – donjon“ k interakci mezi zdivem jižní stěny a zdivem donjonu, která účinkem tření (smykových sil) „brání“ svislé deformaci (stlačení) jižní stěny a vede ke vzniku svislých tahových napětí v kamenném zdivu, které jsou po překročení pevnosti zdiva v tahu příčinou následného narušení (přetržení) kamenného zdiva vodorovnou trhlinou procházející celým průřezem této části jižní stěny. V souladu s tím má vodorovná trhlina částečně klínový charakter s největší šířkou u donjonu (10 až 20 mm) a zužuje se směrem ke střední části jižní stěny (viz obr. 3 a obr. 11). Této deformaci také odpovídá porušení omítky překrývající v interiéru ve 3. podlaží spáru mezi zdivem donjonu a jižní stěny.

Obr. 11. Hrad Bečov, narušení jižní stěny vodorovnou tahovou trhlinou, pohled z interiéru. Foto: autoři článku, 2016.

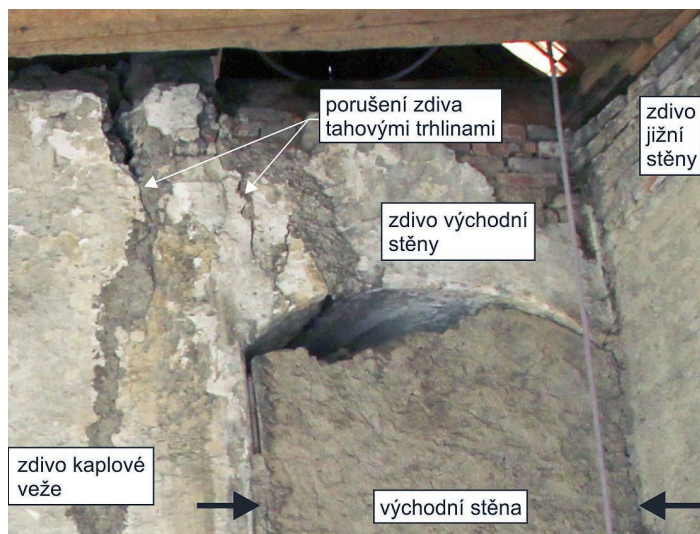
12

Obdobný proces náklonu části jižní stěny na stranu kaplové věže ovlivnil charakter narušení zdiva východní stěny. Charakter trhlin mezi východní stěnou a kaplovou věží, zejména ve 3. podlaží (obr. 12), a zmenšující se šířka trhlin směrem k patě východní stěny naznačují tendenci východní stěny k důlčímu náklonu, jehož

Obr. 12. Hrad Bečov, trhliny oddělující východní stěnu od kaplové věže (3. podlaží). Foto: autoři článku, 2016.

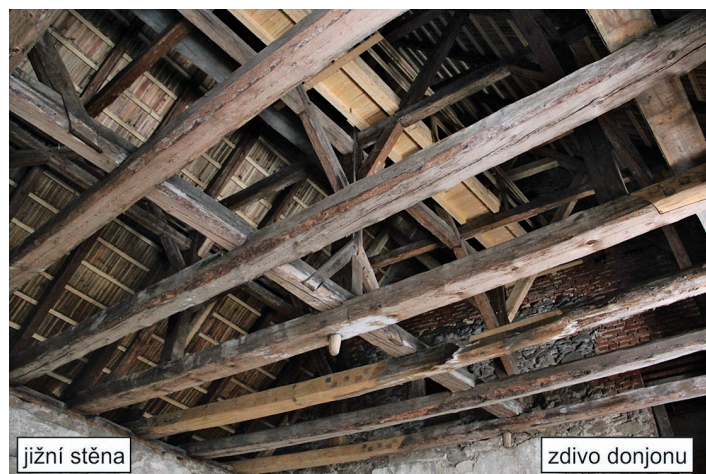
13

příčinou by mohla být mimo uvedenou tendenci pravé části (z exteriéru) jižní stěny k náklonu vodorovná složka síly od zatížení krovem v důsledku částečné neúčinnosti vazných trámů v této části spojovacího traktu (obr. 13).<sup>12</sup>

Obr. 13. Hrad Bečov, krov spojovacího křídla, stav po rekonstrukci. Foto: autoři článku, 2017.

vazného trámu. Nová krytina byla provedena v 80. letech minulého století na porušený a neopravený krov napadený dřevokaznými činiteli. Podle dříve provedeného mykologického průzkumu byla většina prvků krovu zařazena do kategorie C-D-E, což dle legendy odpovídá oslabení průřezů napadených dřevěných prvků o více než 30 %. Jako nevhovující a špatný byl vyhodnocen stav pozednic a na ně navazujících prvků (konce krokví, námětky, vazné trámy). Poruchy byly zjištěny zejména v oblasti pozednic a souvisejících částí krovu. Jedná se o prvky uložené na zdivu, popř. do zdiva. Střední podvlak nad vaznými trámy byl v místě zhlaví (uložení do zdiva) zcela narušený. Lze tedy oprávněně předpokládat, že až do doby, kdy byla provedena oprava konstrukce krovu, tj. počátku 21. století, byla část vodorovné složky výslednice reakce krokví přenášena do pozednic v důsledku nedostatečné tuhosti narušeného systému vazných trámů, včetně selhání podvlaku apod., vnášena do obvodového zdiva. V tomto stádiu zatížení zdiva jižní stěny, tj. při nedostatečném zachycení vodorovné síly od krovu, mohla tahová napětí ve zdivu jižní stěny dosahovat hodnot, které ohrožovaly její stabilitu. Po následné sanaci a zpevnění krovové konstrukce lze předpokládat plnou funkci vazného trámu a zajištění stability jižní stěny.
