Obnova Minaretu v Lednicko-valtickém areálu

Obnova Minaretu

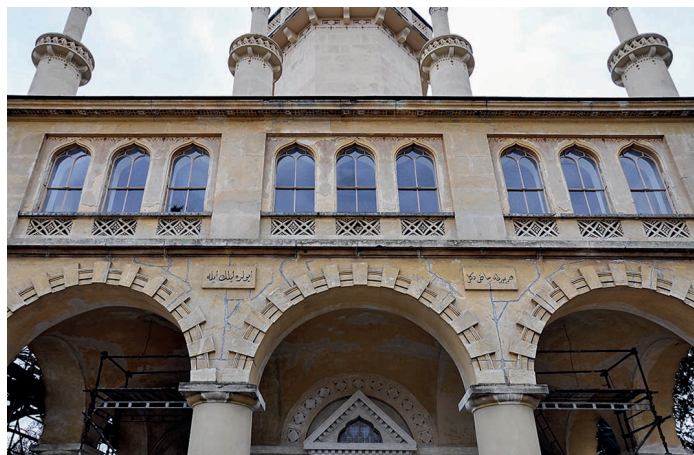
1

Obr. 1. Minaret, průčelní fasáda před obnovou po statickém zajištění. Foto: Martin Pácal, 2021.

Statické zajištění spočívalo v injektážích základů stavby a vytvoření monolitické betonové desky v prostoru sklepa Minaretu; zároveň došlo ke stažení celé mešity s tubusem středové vyhlídkové věže, které proběhlo v letech 1999–2000. Jelikož táhla byla navržena v místě podlahy prvního patra mešity, bylo nutné transferovat mozaikové podlahy ze všech osmi místností. Před transferováním tvořily skladbu podlahy dvě vrstvy vápenné malty s drtí na syčkém podkladu. Spodní vrstva byla hrubá v síle 3–4 cm, vrchní vrstva

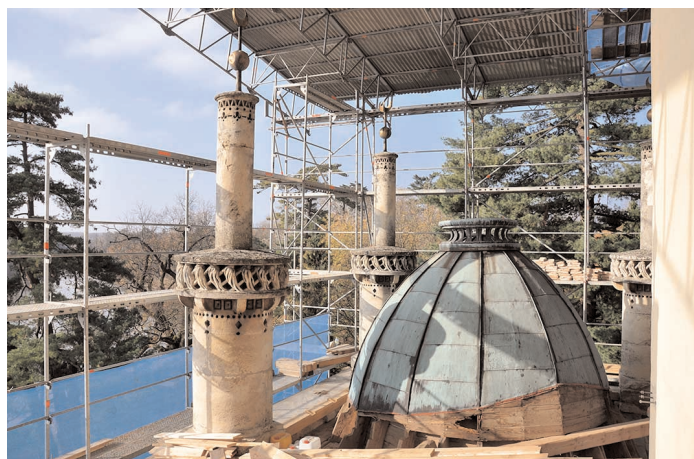
2

Obr. 2. Minaret, detail střešky s věžicemi během obnovy. Foto: Martin Pácal, 2014.

Součástí obnovy střešního pláště bylo restaurování dvanácti kamenných věžic, v jejichž vrcholu jsou železné korouhve s půlměsícem. Tyto práce byly prováděny v letech 2013–2014. Ka-

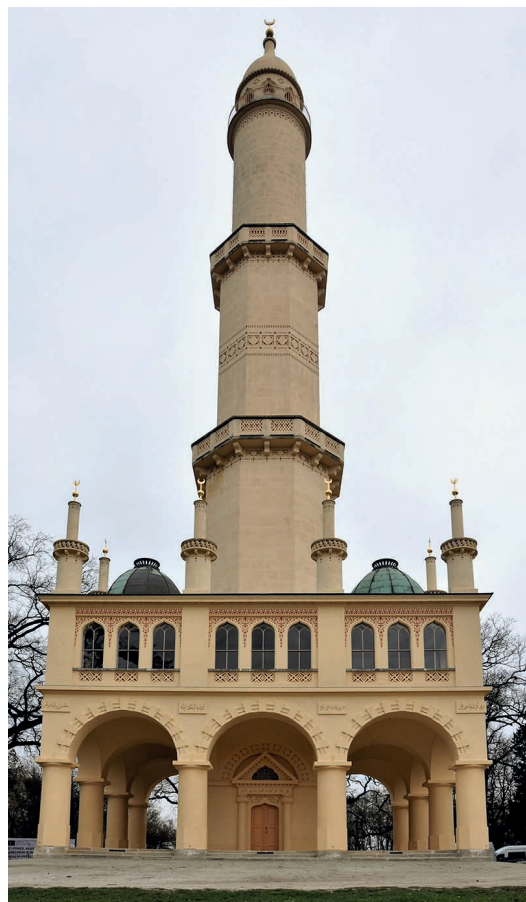
3

Obr. 3. Minaret, celkový jižní pohled po obnově a restaurování uměleckořemeslných prvků. Foto: Martin Pácal, 2021.

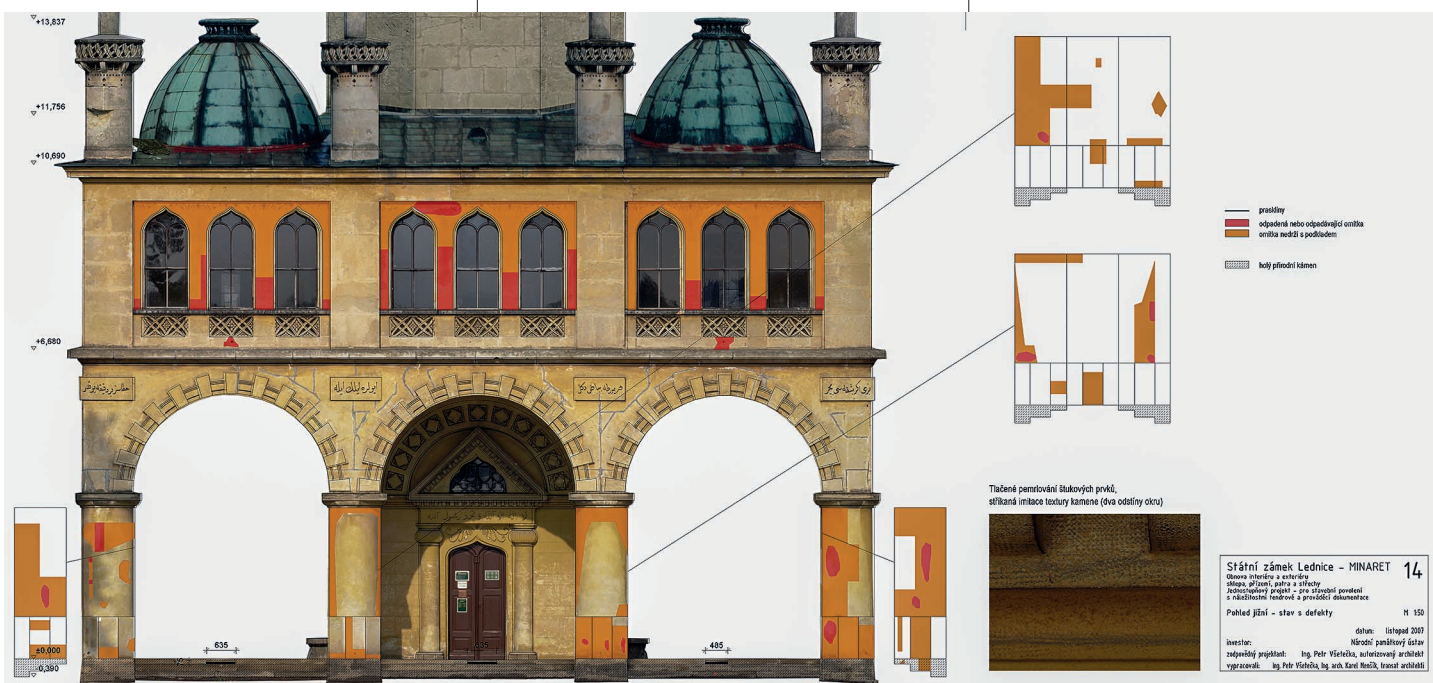
4

Obr. 4. Minaret, pohled jižní, stav s defekty, výkres č. 14, aktualizovaný jednodušňový projekt pro stavební povolení s náležitostmi tendrové a prováděcí dokumentace, listopad 2007, měřítko 1 : 50. Vypracovali: Ing. Petr Všecký, Ing. arch. Karel Menšík, Transat architekti.

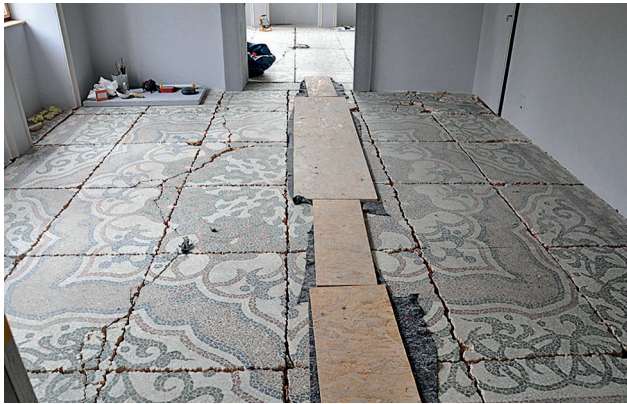
5

jemná v síle 1–2 cm. Do vrchní vrstvy byly skládány kamínky nepravidelných tvarů různobarevných mramorů. Povrch byl broušen a leštěn. Následkem statických posunů stavby se v podlaze vytvořily výrazné trhliny. Transferování podlahy probíhalo tak, že jednotlivé plochy byly rozřezány na čtverce, které bylo možné po několika přelepech vyjmout a přemístit do restaurátorských ateliérů, kde došlo k odstranění vrstvy hrubého vápenného tmelu, očištění rubu, injektování trhlin, byly sundány přelepy a očištěn líc, zpětně vlepeny vypadlé kamínky a po provedení statických prací byla mozaiková podlaha osazena zpět a provizorně překryta dřevěnými deskami. K finálnímu restaurování mozaikové podlahy došlo až v letech 2014–2015.⁵

Obr. 5. Minaret, mozaiková podlaha po vrácení transferovaných dílů zpět, s patrným rozsahem řezů provedených pro transferování, viditelné jsou trhliny způsobené statickým poškozením celé stavby. Foto: Martin Pácal, 2015.

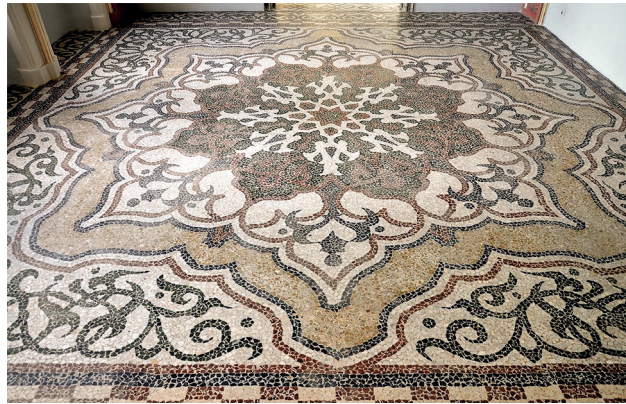
6

Obr. 6. Minaret, mozaiková podlaha po celkovém restaurování transferovaných dílů. Foto: Martin Pácal, 2016.

Koncepce restaurátorského zásahu byla stanovena tak, že dojde ke stabilizaci stavu jednotlivých dílců, k doplnění chybějících partií mozaiky a vyspárování spár mezi jednotlivými dlaždicemi transferů za případného rozebrání problematických spojů, s cílem zajistit plynulou návaznost jednotlivých dílců. Restaurátorské práce byly zahájeny nejprve vyjmutím rozřezaných kamínků, odstraněním popruhu po osazování transferů ze spár, zpevněním ložné malty mezi základovou deskou a spodní plochou betonové dlaždice. Zpevnění probíhalo opakovanou injektáží spár mezi dlaždicemi. Dutiny byly vyplněny modifikovanou minerální injektážní směsí. Následně byly vytvořeny přelepky na líci mozaiky, které vyztužily celou dlaždici, aby se nerozlomila při opětovném vyjmutí. K vyjmutí došlo pouze u těch dlaždic, kde byly zjištěny velké výškové rozdíly. Následně byla měkká vápenná malta z rubu dlaždice mechanicky odstraněna. Jednotlivé kusy prasklých a rozlomených dlaždic byly slepeny zahuš-

těným lepidlem na bázi epoxidové pryskyřice. Očištěný rub originální vrstvy byl zpevněn opakovanou penetrací 5% a následně 10% roztoku akrylátové pryskyřice v lihu. Líc betonových dlaždic, které měly vyhovující pevnost, byl přebroušen a penetrován konsolidantem (adhezivním můstkem) dodávaným k použitému komerčnímu lepidlu na lepení přírodního kamene. Betonové dlaždice, které praskly a drolily se, byly vyjmuty a otvory po nich byly dolity potěrovým betonem. Na základě zaměření byly dlaždice osazeny zpět do továrně vyráběného lepidla určeného k lepení přírodního kamene tak, aby byla respektována poloha dlaždice z předchozího restaurování. Přelepky včetně vyztuží byly odstraněny z líce mozaiky. Zbytky pojiva přelepů byly naměkčeny tlakovou párou a odsáty. Chybějící místa byla podtmelena minerálním tmelem na bázi transcementového vápna. Do stejného typu maltoviny byla doskládána mozaika z přírodních kamenů, které byly vybírány do aktuální barevnosti a tvaru. Spáry byly vyplněny maltovinou na stejné bázi jako ložná malta. Malta byla doplněna barevnou drtí z přírodních kamenů. Doplněná místa byla několikrát přebroušena a tmelena. Trhliny v dlaždicích se injektovaly 5% a 10% roztokem akrylátové pryskyřice v lihu. Zpevněné trhliny byly následně

přetmeleny spárovací hmotou. Celý povrch byl jemně přešetřen diamantovým brusivem v plastu s vodním chlazením. Skvrny penetrovaných nečistot byly odstraněny opakovanými kompresními zábaly izopropanolu. Lokální barevná disharmonie mezi prochozenými místy, doplňky a původní dlažbou byla místy retušována anorganickými pigmenty. Celý povrch byl zpevněn a zároveň izolován 2,5% roztokem akrylátové pryskyřice v lihu. Na závěr restaurátorského procesu byla aplikována vrstva tvrdého vosku.¹⁶

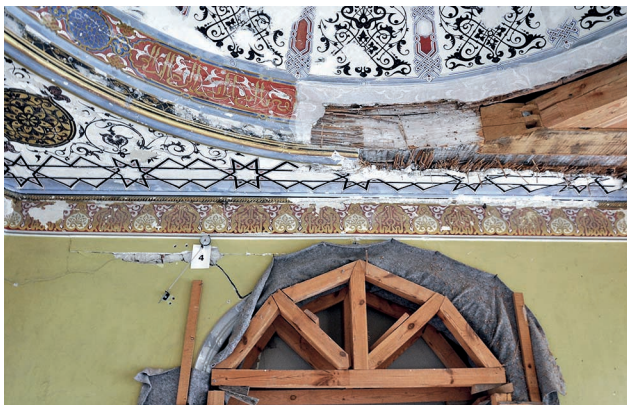
7

Obr. 7. Minaret, stav nárožní místnosti F s kupolí v průběhu stavebních a restaurátorských prací. Foto: Martin Pácal, 2014.

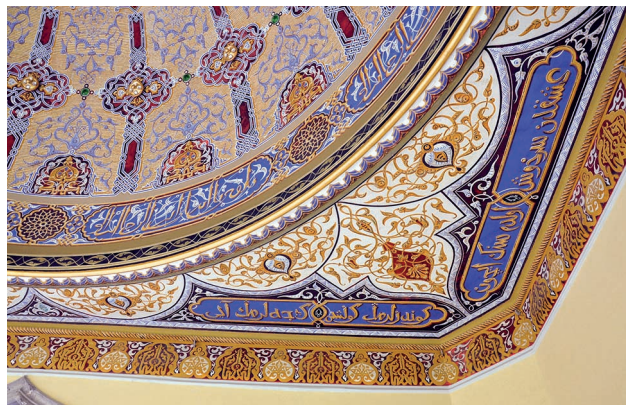
8

Obr. 8. Minaret, detail stropu s kupolí v nárožní místnosti H po restaurování. Foto: Martin Pácal, 2016.

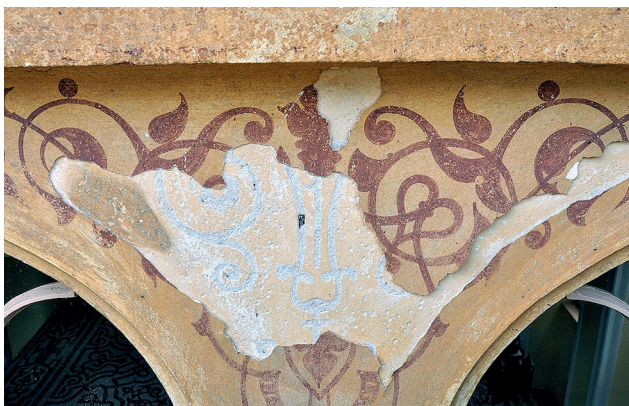
9

lo průzkumem zjištěno, že ve cviklech mezi okny představoval původní výzdobu basrelief tvořený rozvilinami, který byl hluboký několik centimetrů a povrchově opatřený včetně hloubky vápenným nátěrem v okrové barvě. V další fázi výzdoby byl tento basrelief vyplněn maltovinou a překryt tenkou vrstvou omítky opatřenou vápenným nátěrem stejné barevné vrstvy jako předtím. Poslední úprava spočívala v přetažení fasády jemnozrnnou světlou omítkou pojenou vzdušným vápnem. Závěrečný vápenný nátěr byl probarven žlutým okrem. Na této vrstvě byly vytvořeny dekorativní rostlinné motivy opět v místě cviklů oken a ve vlysu nad nimi. Zároveň bylo zjištěno, že v době prezentace basreliefů měla okna zcela jiný tvar a kolem nich pravděpodobně probíhala profilovaná šambrána. Horní profil oken byl původně oblý, v současnosti má tvar oslího hřbetu. Malovaný dekor nad okny vznikl při druhé etapě úprav fasád Minaretu v letech

Obr. 9. Minaret, detail fasády před obnovou s odhaleným původním dekorem basreliéfu. Foto: Martin Pácal, 2018.

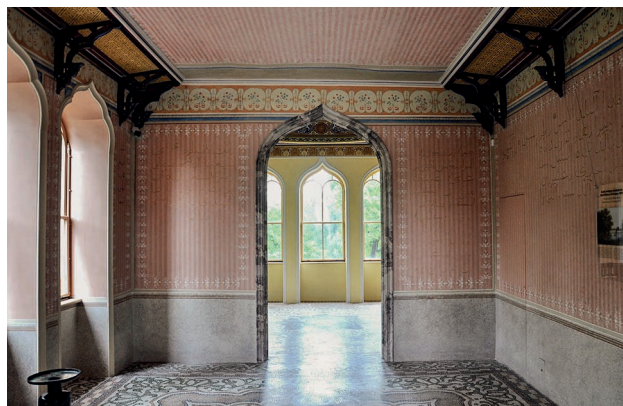
10

Nálezy původní výmalby z roku 1802 a její celoplošný odkryv v místnosti E nám dokládají, že se jednalo o velmi filigránskou dekorativní výmalbu provedenou kombinací šablonové malby s malbou z ruky. Každá místnost má originální rozvrh jak po stránce dekoru, koncepce, tak i barevnosti. Jediným společným prvkem je kompoziční řešení ploch. Plochy stěn jsou opatřeny základním barevným podkladem a rámovány ozdobnou bordurou s drobným vegetativním dekorem. Uvnitř rámu se nacházejí vyzlacené nápisy provedené arabským písmem. Po obvodu se na zdech místností nachází soklová partie. Původní výmalba stropů se dochovala pouze v místnostech A a E, v ostatních byla v rámci pozdějších úprav odstraněna. Z těchto dvou dochovaných stropů lze soudit, že i zde byl rozvrh výmalby proveden velmi promyšleně, s perfektně provedenou filigránskou dekorativní výmalbou. Vnitřní plocha stropu je monochromní, v místnosti E členěná pravidelnými pruhy. Obvod plochy je orámován barevnou dekorativní bordurou, uprostřed stropu se nachází malovaná rozeta.

Obr. 10. Minaret, místnost E po restaurování původní výzdoby z roku 1802 na stěnách a stropu. Foto: Martin Pácal, 2016.
