Krnovská dezinatura a její požár. Redefinice národní kulturní památky

ANOTACE: Dne 20. prosince 2017 vyhořela (rukou žháře) dezinatura¹ podniku Karnola v Krnově. Unikátní soubor vybavení dílny, zachovaný ve stavu posledního pracovního dne, byl za kulturní památku prohlášen v roce 2003 a v roce 2010 získal statut národní kulturní památky. V roce 2018 měla začít rozsáhlá obnova areálu, spojená s vybudováním textilního muzea. Památková péče stojí před otázkou, do jaké míry byla památková hodnota narušena, jak nově definovat podstatu ochrany a jak přistoupit k obnově. V širším kontextu pak jde o otázky specifických památkových hodnot průmyslového dědictví.

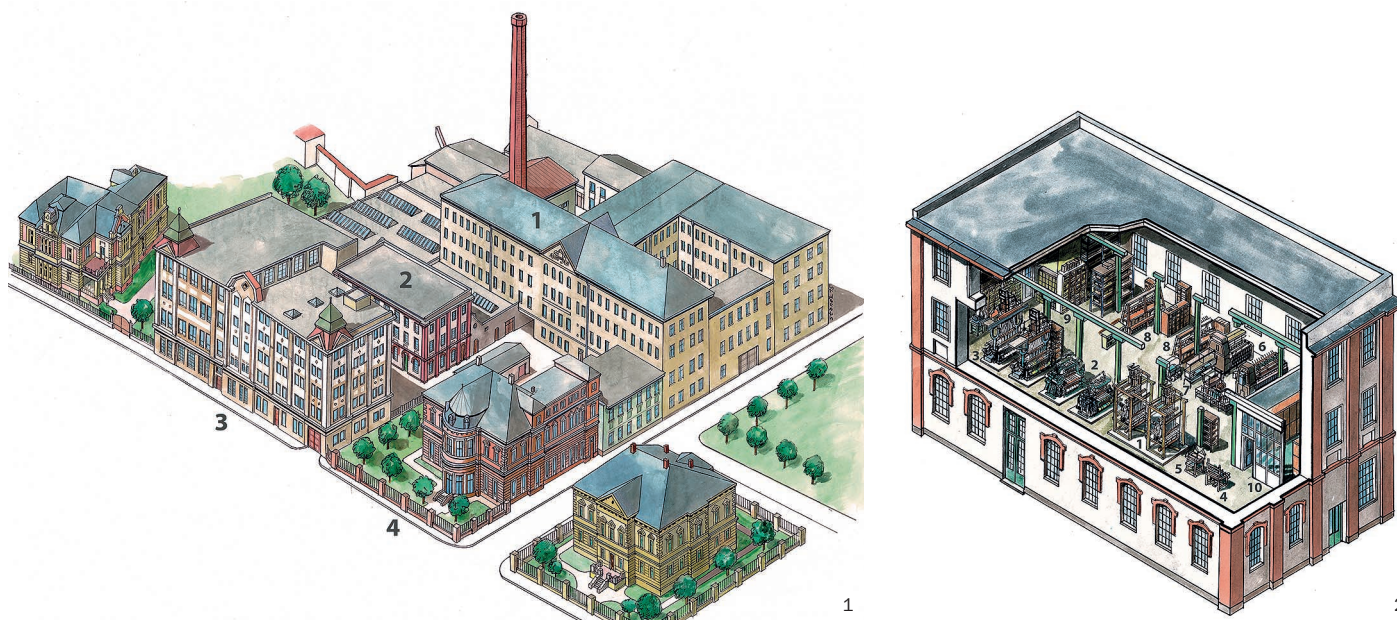
Obr. 1. Krnov, továrna na sukna Alois Larisch a synové (později Karnola), rekonstrukce stavu na počátku 21. století. **Legenda:** 1 – původní tovární budova, 2 – přádelna, později dezinatura, 3 – přádelna a sklad, 4 – vila Karla Larische, . Kresba: Jaroslav Staněk, 2016.

Obr. 2. Krnov, dílna dezinatury podniku Karnola. **Legenda:** 1 – dva ruční žakárové stavy, 2 – dva člunkové mechanické listové stavy, 3 – dva člunkové mechanické žakárové stavy, 4 – vyloučkový strojek, 5 – sešívací stůl, 6 – dva prstencové skací stroje, 7 – soukací stroj, 8 – dvě dřevěná snovadla, 9 – sklad vzorníků, 10 – kanceláře s novodobou dokumentací dílny. Kresba: Jaroslav Staněk, 2016.

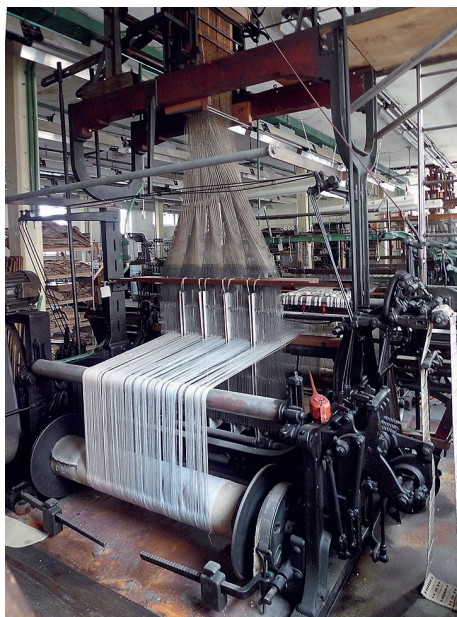
3

Obr. 3. Krnov, dílna dezinatury podniku Karnola, mechanický žakárový stav. Foto: Michaela Ryšková, 2007.

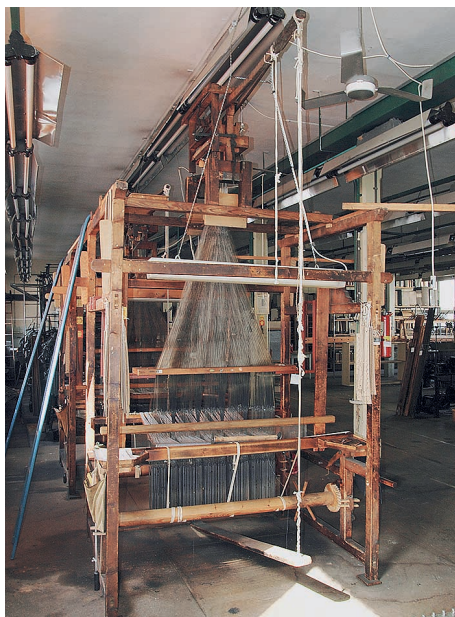
4

Obr. 4. Krnov, dílna dezinatury podniku Karnola, ruční dřevěné žakárové stavy. Foto: Michaela Ryšková, 2007.

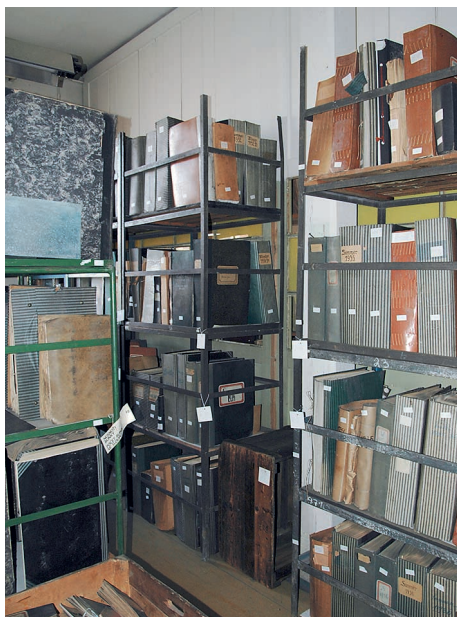
5

Obr. 5. Krnov, dílna dezinatury podniku Karnola, sklad vzorníků. Foto: Michaela Ryšková, 2007.

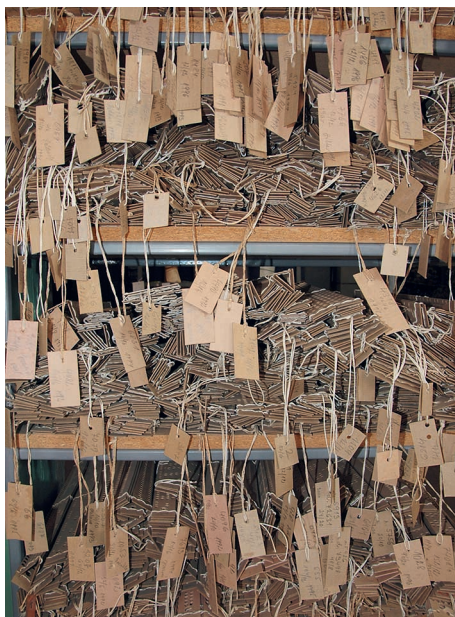
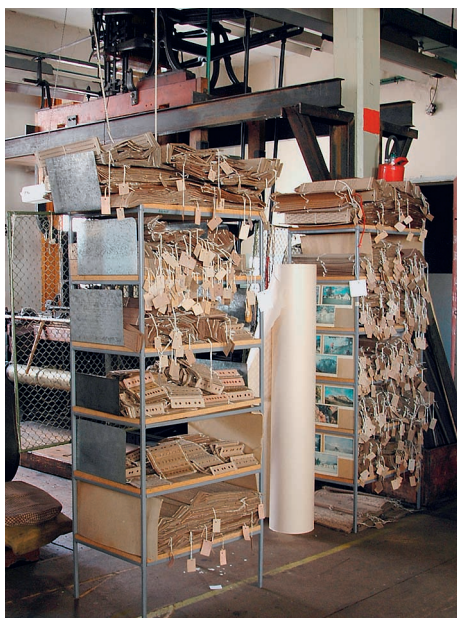
6a

Obr. 6a, 6b. Krnov, dílna dezinatury podniku Karnola, regály s kartami pro vzorování. Foto: Michaela Ryšková, 2007.

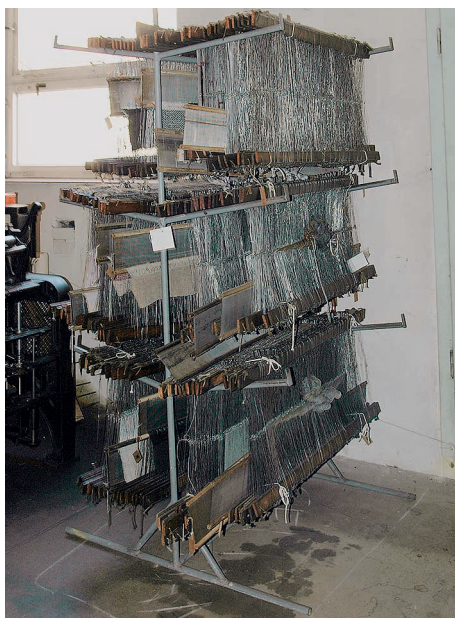
7

Obr. 7. Krnov, dílna dezinatury podniku Karnola, mimo vlastní stroje se v dílně nacházely také náhradní díly a příslušenství, např. brda tkalcovských stavů. Foto: Michaela Ryšková, 2007.

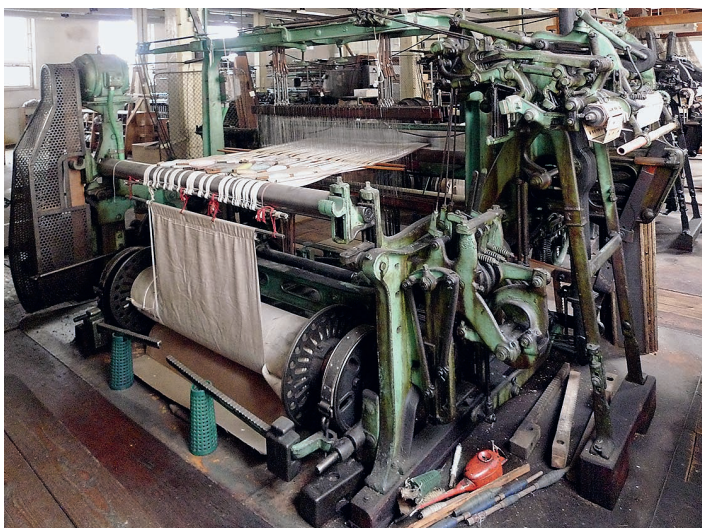
8

Obr. 8. Krnov, dílna dezinatury podniku Karnola, mechanický listový stav. Foto: Michaela Ryšková, 2007.

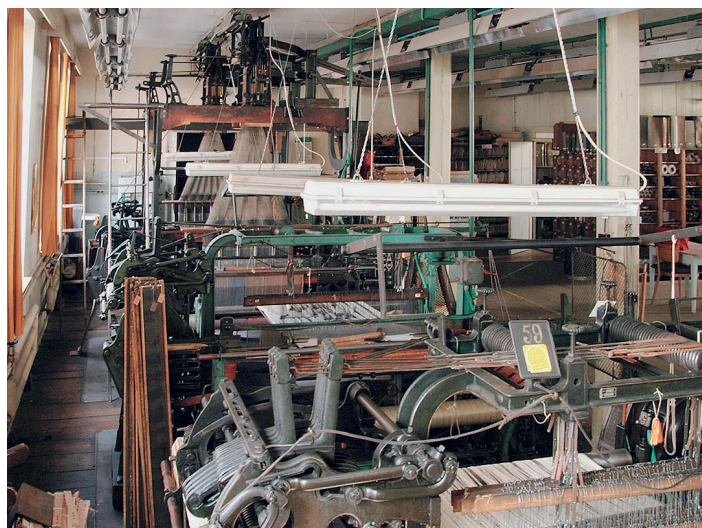
9

Obr. 9. Krnov, dílna dezinatury podniku Karnola, celkový pohled na jižní část s tkalcovskými stavy, v popředí mechanické listové stavy, v pozadí mechanické žakáry. Foto: Michaela Ryšková, 2017.

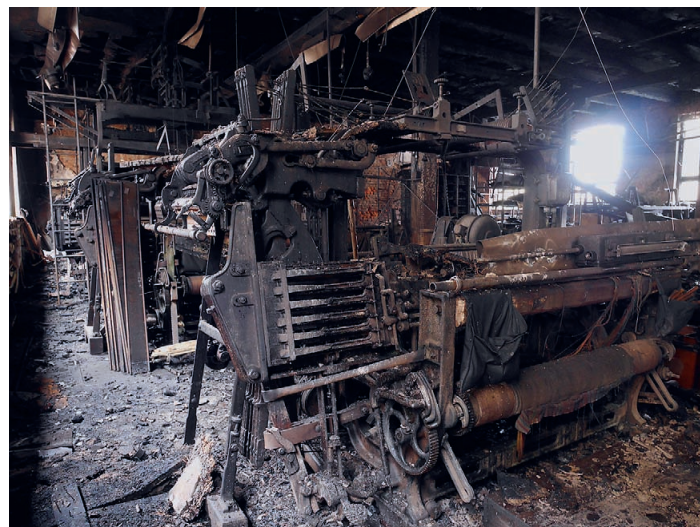
11

Obr. 11. Krnov, dílna dezignatury podniku Karnola, mechanický listový stav bezprostředně po požáru. Foto: Miloš Matěj, 22. 12. 2017.

Vlastní postup konzervace je stanoven následovně: stroje nebudou rozebírány (až na vybrané části a uzly), zařízení bude očištěno od zbytků po hoření a uvolněných prvků, vysušeno (včetně spár a spojů) a jeho jednotlivé části budou stabilizovány a konzervovány. Druhý postupový krok (u zařízení, u kterého nebude jako cílový stav zvolena konzervace) představuje restaurátorský zásah. Bude provedena odborná demontáž stroje, kterou bude provázet zhotovení fotografické a výkresové dokumentace. Uskuteční se technická revize jednotlivých dílů (zahrnující proměření geometrických tvarů,

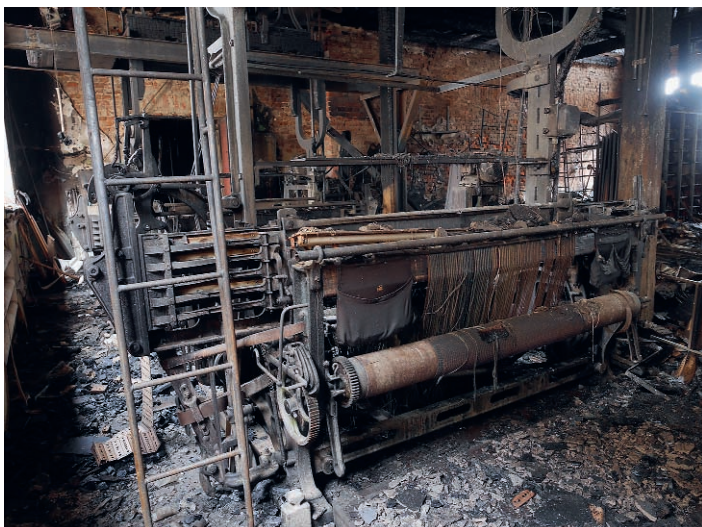
12

Obr. 12. Krnov, dílna dezinatury podniku Karnola, mechanický žákárový stav bezprostředně po požáru. Foto: Miloš Matěj, 22. 12. 2017.

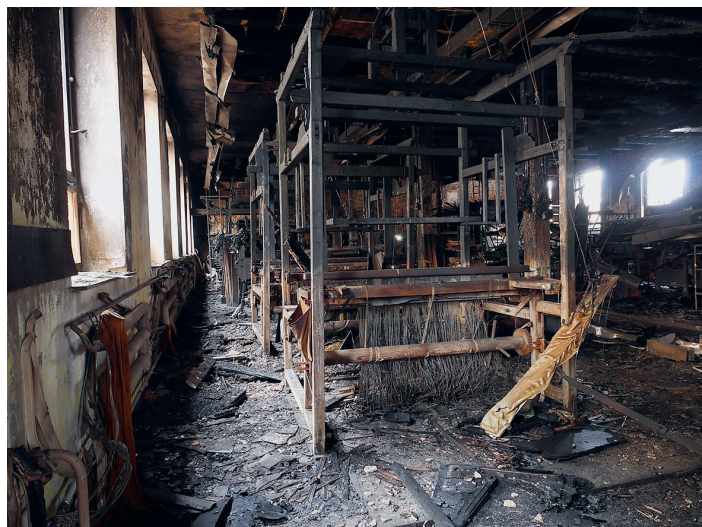
13

Obr. 13. Krnov, dílna dezinatury podniku Karnola, ruční žákárové stavy bezprostředně po požáru. Foto: Miloš Matěj, 22. 12. 2017.

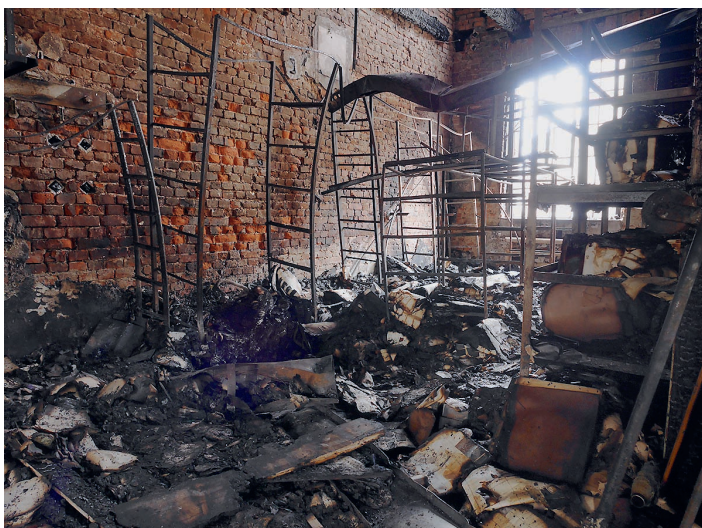
14

Obr. 14. Krnov, dílna dezinatury podniku Karnola, sklad vzorníků po požáru. Foto: Miloš Matěj, 22. 12. 2017.

Dezénové knihy a veškeré další písemnosti, které nepodlehly totální zkáze, byly jednotlivě probrány. Torza byla lehce ometena, zaevidována, vyfotografována, zabalena a hluboce zmrazena (pro zabránění vzniku plísní).¹⁹ Stejně bylo postupováno u nezpracovaného materiálu nebo vzorovacích karet.

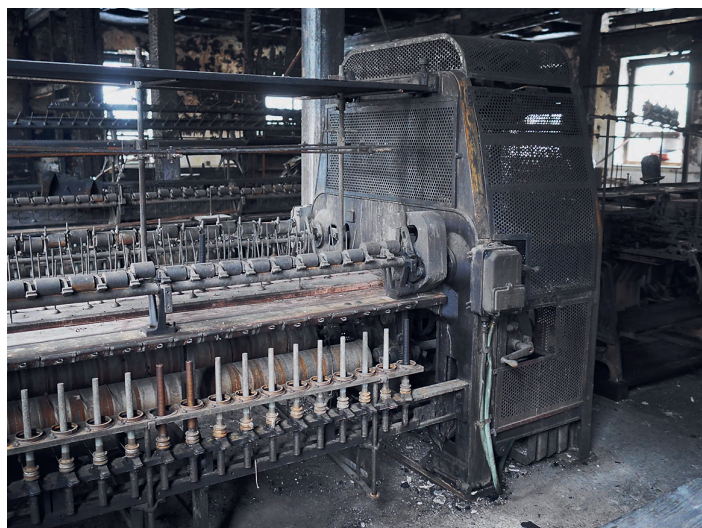
15

Obr. 15. Krnov, dílna dezinatury podniku Karnola, skací stroj po hrubém očištění. Foto: Michaela Ryšková, leden 2018.

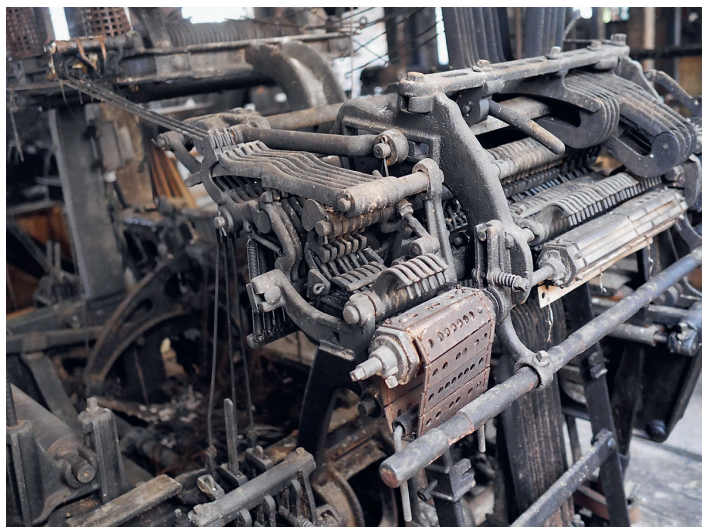
16

Obr. 16. Krnov, dílna dezinatury podniku Karnola, mechanický listový stav po hrubém očištění, detail. Foto: Michaela Ryšková, leden 2018.

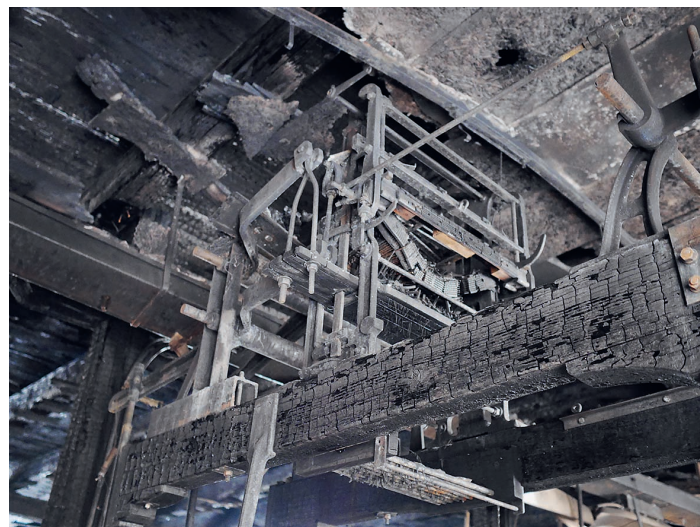
17

Obr. 17. Krnov, dílna dezinatury podniku Karnola, zničené vzorovací ústrojí mechanického žakárového stavu. Foto: Michaela Ryšková, leden 2018.

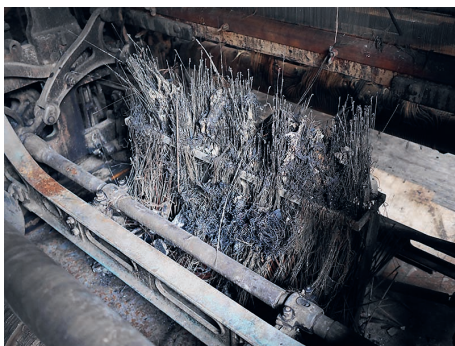
18

Obr. 18. Krnov, dílna dezignatury podniku Karnola, zhroutené nitěňky žakárového stavu. Foto: Michaela Ryšková, leden 2018.

²¹ Flimel – Flimelová (pozn. 20). Cena nezahrnuje DPH a přepravu na místo restaurátorského zásahu a zpět. Zahrnuty nejsou náklady na výrobu nitěnek tkalcovských stavů, bez nichž je restaurování být jen do pohledového stavu nemožné a které byly požárem zničeny.

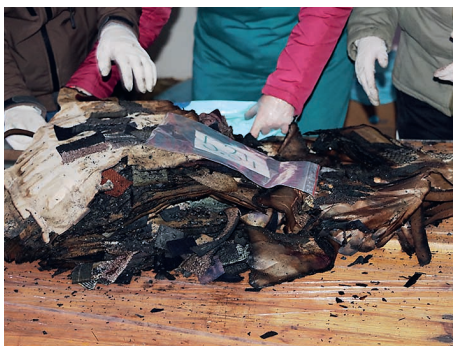
19

Obr. 19. Krnov, dílna dezignatury podniku Karnola po hrubém očištění. Po fotodokumentaci, evidenci a zabalení byly zachráněné archiválie hluboce zmrazeny. Foto: Michal Zezula, leden 2018.

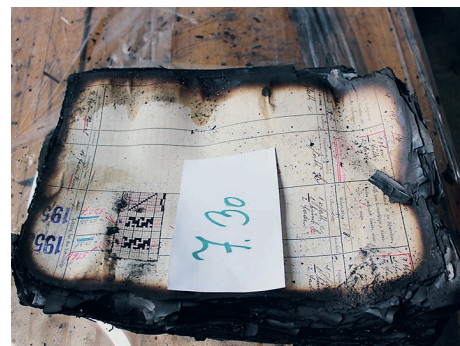
20

Obr. 20. Krnov, dílna dezignatury podniku Karnola, dezignaturní kniha připravená k zabalení před převozem do mrazíren. Fotodokumentace pro evidenci materiálu určeného ke zmrazení. Foto: Michal Zezula, leden 2018.

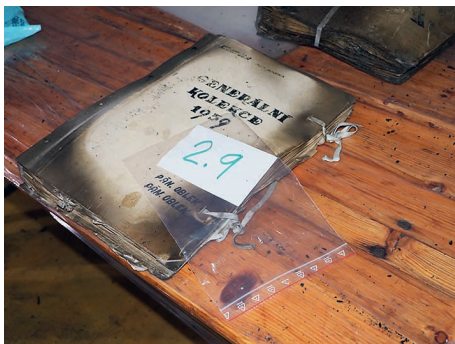
21

Obr. 21. Krnov, dílna dezignatury podniku Karnola, relativně více bylo zachováno z dokumentace provázející provoz dílny od 50. let 20. století do roku 2003. Fotodokumentace pro evidenci materiálu určeného ke zmrazení. Foto: Michal Zezula, leden 2018.

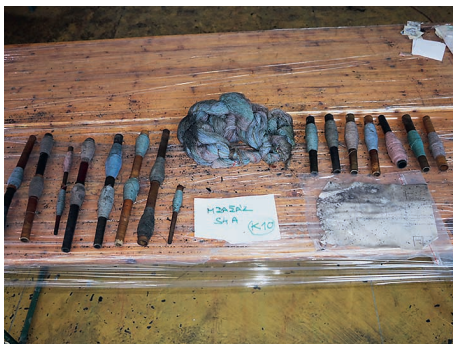
22

Obr. 22. Krnov, dílna dezignatury podniku Karnola, materiál připravený ke tkaní. Fotodokumentace pro evidenci materiálu určeného ke zmrazení. Foto: Michal Zezula, leden 2018.

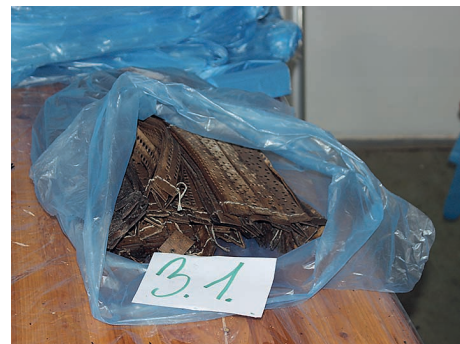
23

Obr. 23. Krnov, dílna dezignatury podniku Karnola, karty pro vzorování. Fotodokumentace pro evidenci materiálu určeného ke zmrazení. Foto: Michal Zezula, leden 2018.

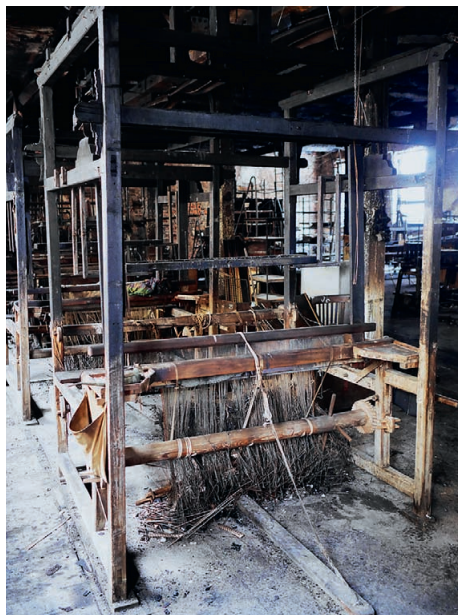
24

Obr. 24. Krnov, dílna dezinatury podniku Karnola, ruční žakárový stav po hrubém očištění. Foto: Michaela Ryšková, leden 2018.

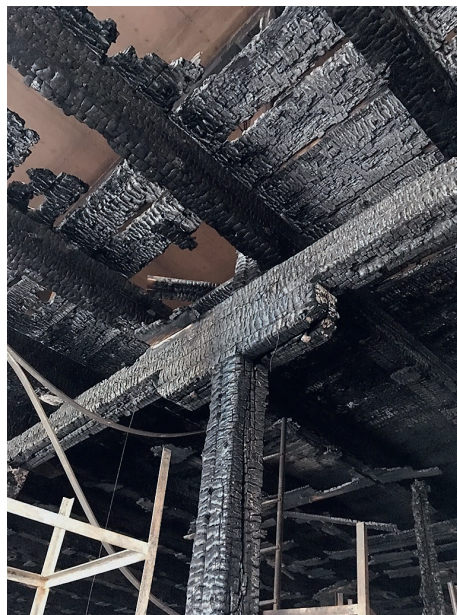
25

Nejvíce zasažená dřevěná nosná konstrukce stropu nad druhým nadzemním podlažím (tedy nad vlastní dílnou) byla posouzena odborníkem na diagnostiku dřevěných konstrukcí.²³ Bylo provedeno měření míry poškození svislých konstrukcí na vybraných sloupech nejdale a nejbližší ohnisku požáru pomocí odporové mikrovtráčky Resistograph, a to vždy třemi vrty v horní, více poškozené části. U dvou sloupů nejdále od ohniska požáru (v jihovýchodním rohu budovy) byla naměřena zuhelnatělá vrstva do hloubky 1 cm. Blíže ohnisku míra poškození

výrazně narůstá: u sousedního sloupu bylo zjištěno poškození do hloubky 3 cm a v severozápadním rohu budovy, nejvíce zasaženém požárem, pak prohoření do hloubky více než 5 cm. Doporučeno bylo zachování dvou sloupů a kompletní výměna zbývajících svislých a všech vodorovných konstrukcí. Otázkou je způsob ošetření. Jednou z možností je zachování ve stavu přímo dokumentujícím požár, tedy se zachováním zuhelnatělé vrstvy konzervující zdravé jádro, druhou jemné mechanické očištění opálené části a nový nátěr.

Obr. 25. Krnov, dílna dezinatury podniku Karnola, dřevěná konstrukce stropu nad dílnou v ohnisku požáru. Foto: Michaela Ryšková, únor 2018.

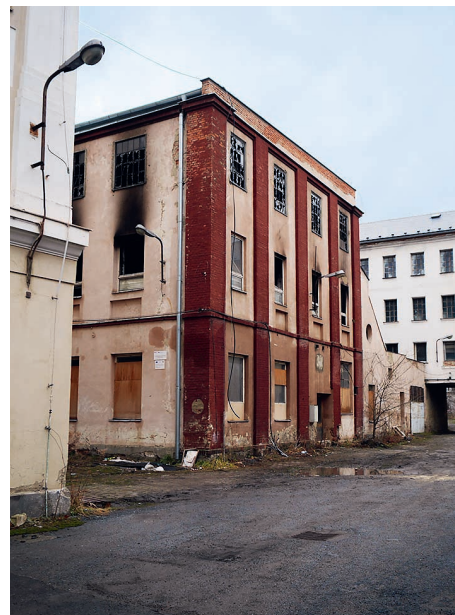
26

Obr. 26. Krnov, dílna dezinatury podniku Karnola, stav po požáru, pohled od jihovýchodu. Foto: Michaela Ryšková, 22. 12. 2017.
