Čištění sousoší sv. Jana Nepomuckého z pražského Pohořelce s využitím laseru

Jakub DOUBAL

ANOTACE: Článek shrnuje základní principy laserového čištění a představuje jeho praktickou aplikaci na příkladu sousoší sv. Jana Nepomuckého z pražského Pohořelce. Základem pro posouzení různých metod čištění (abrazivní, chemické, laserové) bylo důkladné laboratorní a restaurátorské vyhodnocení jejich zkoušek. Ze zkoumaných metod byla vybrána jako nejcitlivější metoda využívající laserový paprsek, jež byla použita pro očištění skulptury v návaznosti na celkovou koncepci restaurování objektu. Závěrečná diskuse popisuje některé limity užití zkoumaných metod čištění.

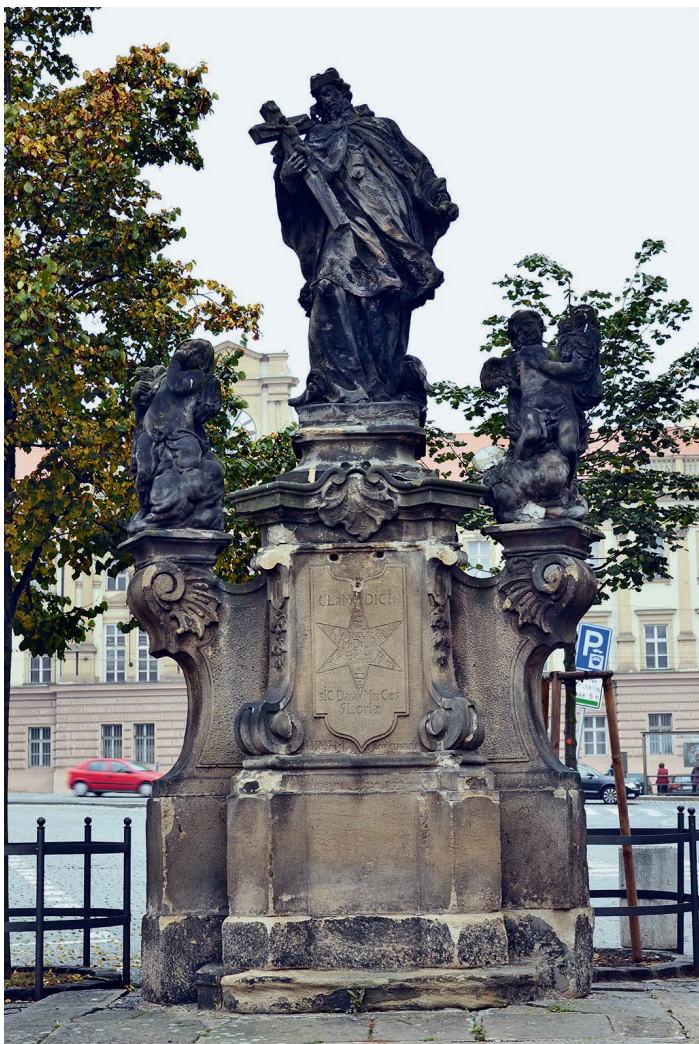
1

Obr. 1. *Sousoší sv. Jana Nepomuckého v Praze na Pohořelci. Stav před restaurováním. Sochy byly výrazně tmavší než spodní část. Při pohledu proti obloze se u ztmavělých soch zcela slévala modelace a byly vnímatelné pouze jako černé siluety. Foto: Lukáš Brotánek, 2015.*

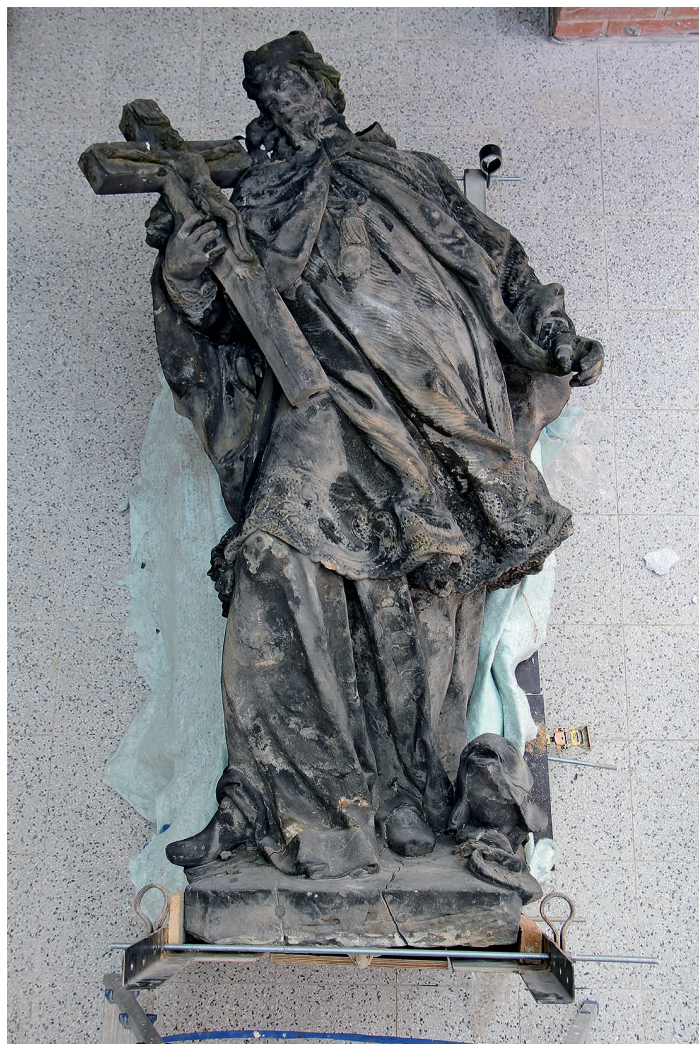
2

Obr. 2. *Socha sv. Jana po transferu do ateliéru. Na soše se nacházelo znečištění různé intenzity a původu. Foto: Jakub Ďoubal, 2016.*

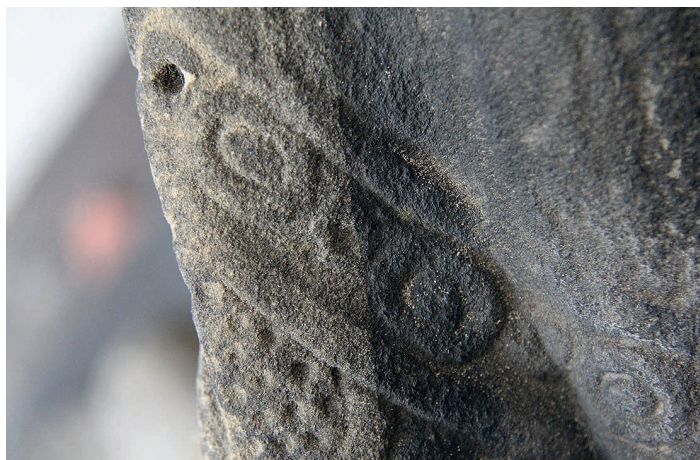
6

Obr. 6. Detail z průběhu čištění laserem – fotografie dokumentuje, že bylo možné laserem provádět čištění i velmi jemných detailů. Foto: Jakub Ďoubal, 2016.

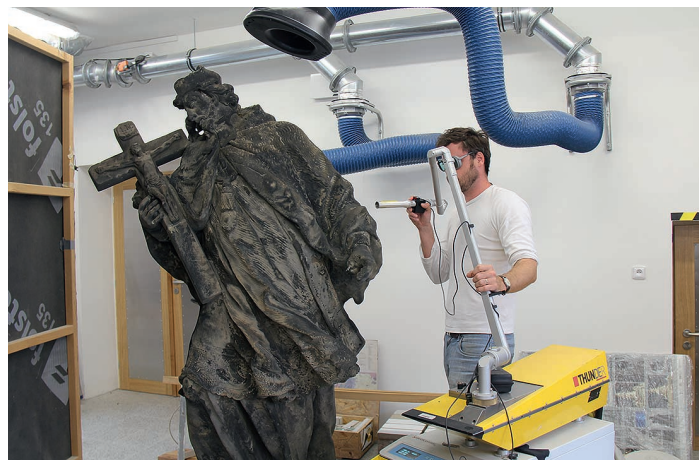
Obr. 7. Průběh čištění sochy laserem Thunder Art. Foto: Jakub Ďoubal, 2016.

Po vyhodnocení zkoušek bylo přistoupeno k očištění sochy sv. Jana Nepomuckého a andlíků pomocí Q-switched ND:YAG laseru.²⁸ Proces čištění byl velmi dobře regulovatelný a umožňoval průběžnou kontrolu. Navíc vzhledem k principu čištění využívajícího paprsek bylo možné rovnoměrně očistit i velmi jemné detaily (obr. 6). Čištění sochy sv. Jana (obr. 7 a 10) zabralo přibližně 40 pracovních hodin a v případě obou andlíků to bylo okolo 20 hodin. Tento čas je sice poněkud delší než v případě citlivého užívání jiných metod, ale tento rozdíl není natolik zásadní, aby limitoval užití laserového čištění na takto významné památce. Vedle silikátových filmů bylo možné laserem ztenčit i sádrovcové krusty nacházející se ve srážkových stínech, a to i v místech, kde překrývaly fragmenty barevných úprav bez ztráty těchto fragmentů.

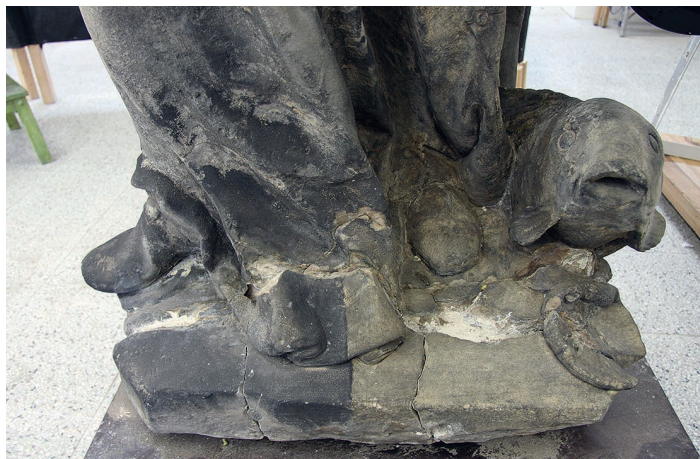
8

Obr. 8. Průběh čištění spodní části. V těchto místech byl film nejsilnější a po jeho částečném odstranění zůstával povrch mírně nažloutlý. Tento problém byl následně řešen jemným mikropískováním. Foto: Jakub Ďoubal, 2016.

Na závěr bylo lokálně aplikováno mikropískování pro zmírnění lehce nažloutlého povrchu, jenž byl důsledkem laserového čištění (obr. 9). Na rozdíl od poměrně výrazného žloutnutí, které se někdy objevuje v případě čištění sádrovcové krusty z karbonátových materiálů,²⁹ není tento jev v případě pískovce nijak zásadní a je zřejmě způsoben alterací některých organických složek nečistot, které na povrchu kamene a v porézním systému zůstaly. S větší

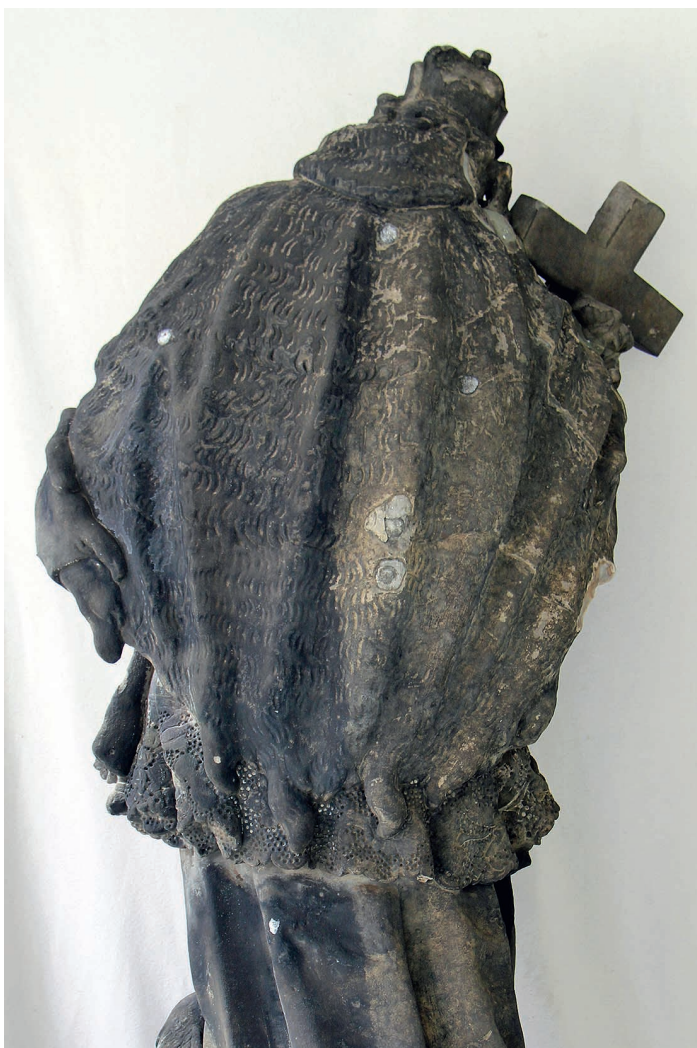
10

Obr. 10. Průběh laserového čištění zadní, výrazně tmavší strany. Pravá strana je již z větší části očištěna. Foto: Jakub Ďoubal, 2016.

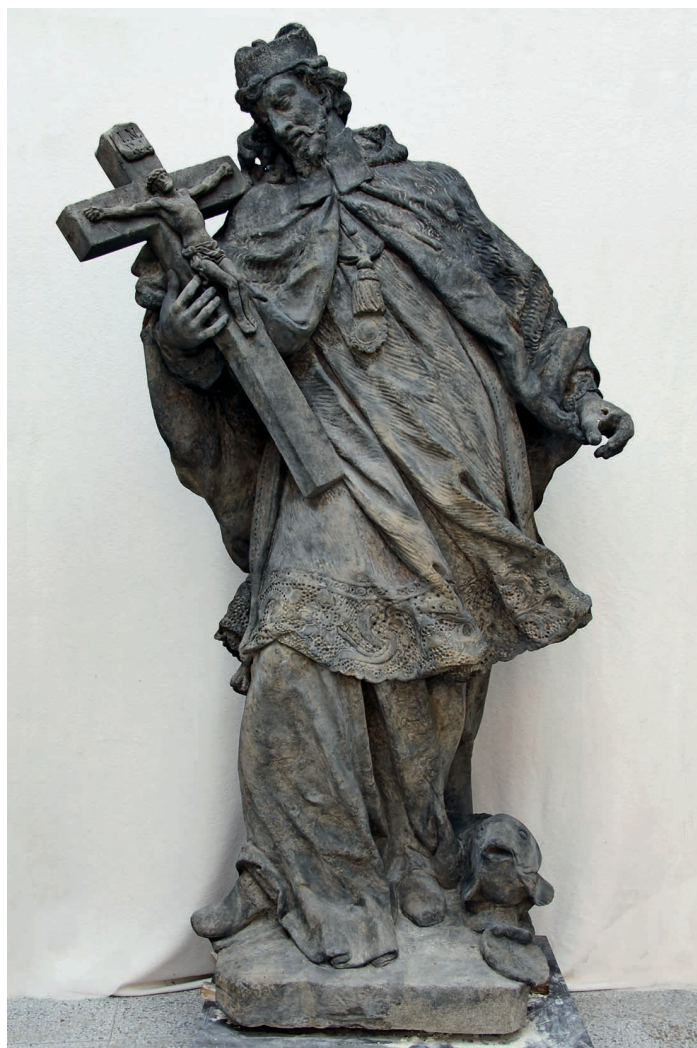
11

Obr. 11. Stav sochy sv. Jana Nepomuckého po restaurování. Foto: Jakub Ďoubal, 2016.

Po očištění, zpevnění kamene, zajištění prasklin a dalších zákrocích nezbytných pro opětovné navrácení soch na původní místo bylo provedeno tmelení plastických defektů a prasklin. Barevná retuš se omezila pouze na zapojení nových vysprávek a díky zvolené míře a způsobu čištění nebylo nutné barevně zasahovat do povrchu kamene s cílem překrýt ztmavlý povrch (obr. 11).

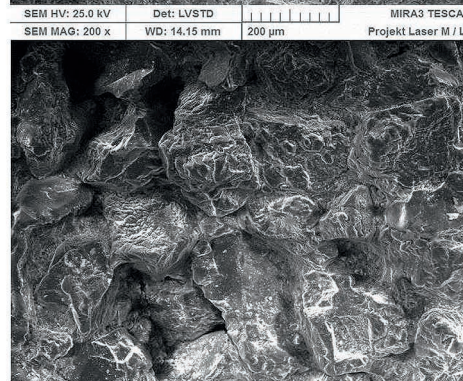
13

Obr. 13. Ilustrační obrázek – elektronová mikroskopie povrchu: chemické čištění, naleptání zrna fluoridem amonným. Foto: Jakub Ďoubal, 2014.

to vrstvy proti povětrnostním vlivům. Při zkoumání vzorků v elektronovém mikroskopu bylo na silikátových pískovcích v rámci laboratorní studie sledováno i naleptání povrchu zrn (obr. 13).³⁷ Tento jev může mít v budoucnu podobně jako v případě mikropískování negativní vliv na rychlost degradace a opětovného znečištění památky vzhledem k výraznému nárůstu specifického povrchu. Kromě rizik popsanych výše je zde celá řada dalších aspektů, které by měly být zvažovány před použitím této metody. Jedním z nich je nutnost vysokého zavlhčení památky při vymývání čisticí pasty, což může vést k aktivaci vodorozpustných solí, případně zbytků zmýdelněných olejů, při které hrozí vytvoření hnědých, těžko odstranitelných skvrn na povrchu. Výše popsanych rizik spojených s touto metodou jsme si byli vědomi již před vlastním testováním. Chemické čištění jsme nicméně přesto do zkoušek zařadili, neboť v praxi je tato metoda i pro tento typ pískovce poměrně hojně využívána a chtěli jsme porovnat výsledky čištění s dalšími dostupnými metodami.

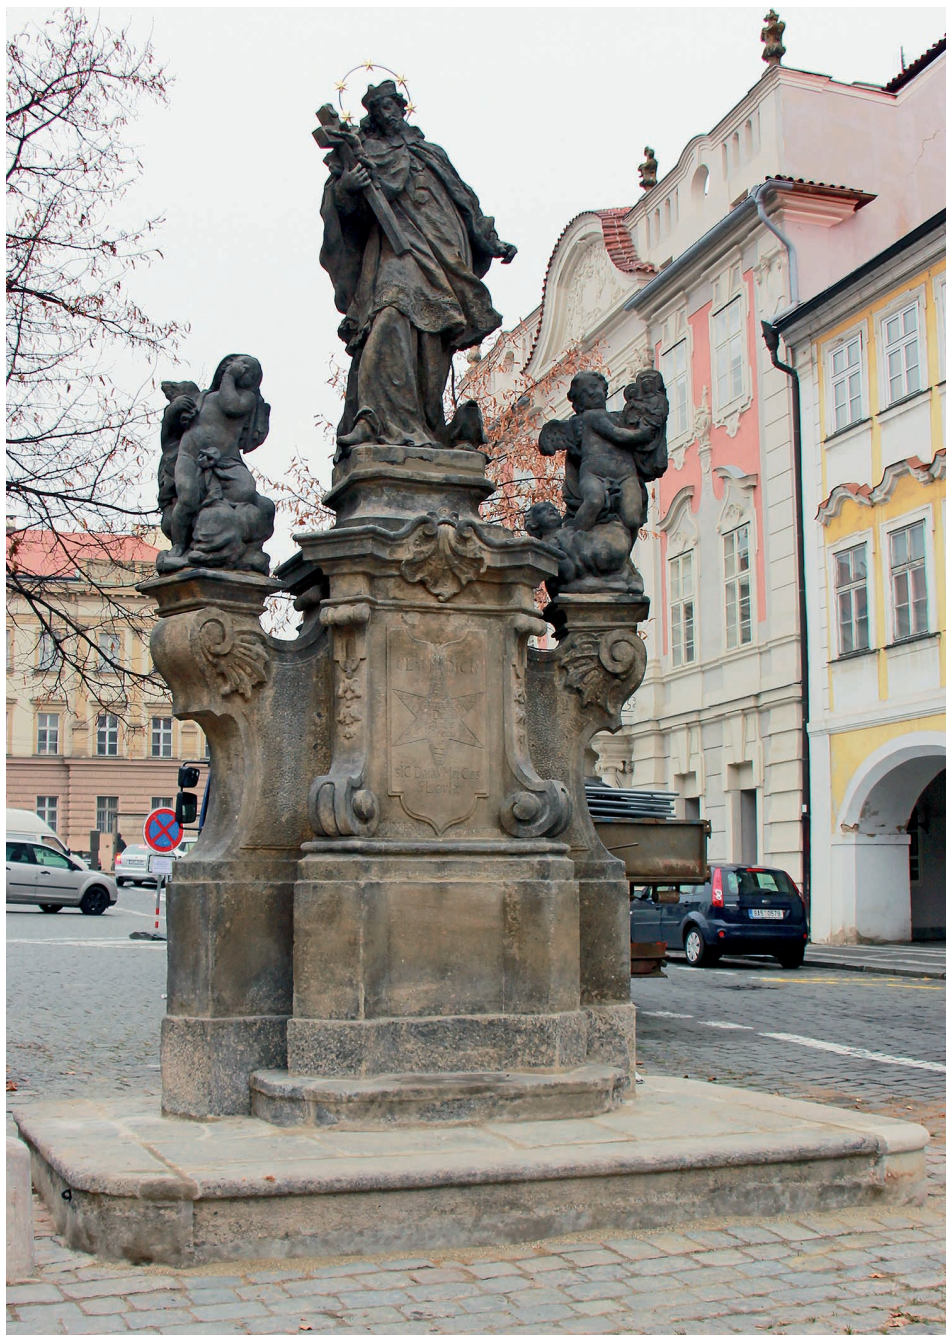
14

Obr. 14. Stav po restaurování – kontrast mezi podstavcem a sochařskou částí skulptury byl díky selektivnímu čištění zmenšen a modelace skulptur je čitelnější. Foto: Zuzana Auská, 2016.

vázaných kroků, které směřovaly k eliminaci příčin a důsledků poškození a opětovné důstojné prezentaci této historicky a umělecky cenné sochařské památky (obr. 14).
