Poutní areál Klokoty u Tábora a památková péče

Martin GAŽI; Roman LAVIČKA

ANOTACE: Studie se zaměřuje na postupy, které památková péče uplatňovala při opravách specifického památkového souboru mariánského poutního místa v několika etapách stabilizace jeho stavebních konstrukcí a restaurátorských prací v průběhu 20. století a zejména pak v letech 1998–2017. Rekapituluje zvolené postupy a shrnuje nová zjištění i nálezy. Zamýšlí se též nad možnostmi případných dostaveb areálu.

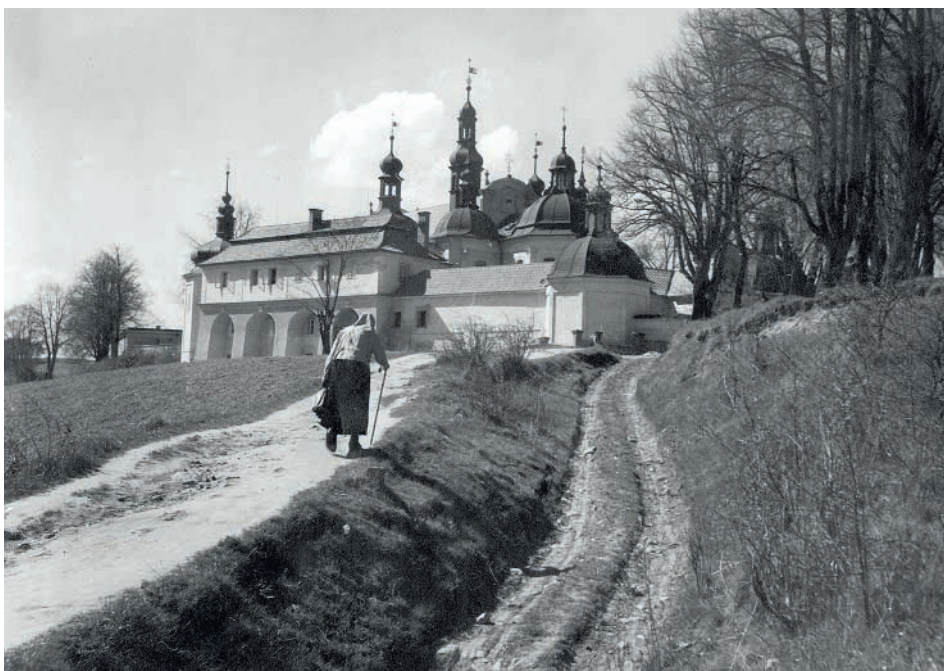
1

Obr. 1. Klokoty (okres Tábor), východní přístupová cesta k poutnímu areálu kostela Nanebevzetí Panny Marie od města Tábora, 30. léta 20. století. Muzeum fotografie Šechtl a Voseček, ID foto 1124.

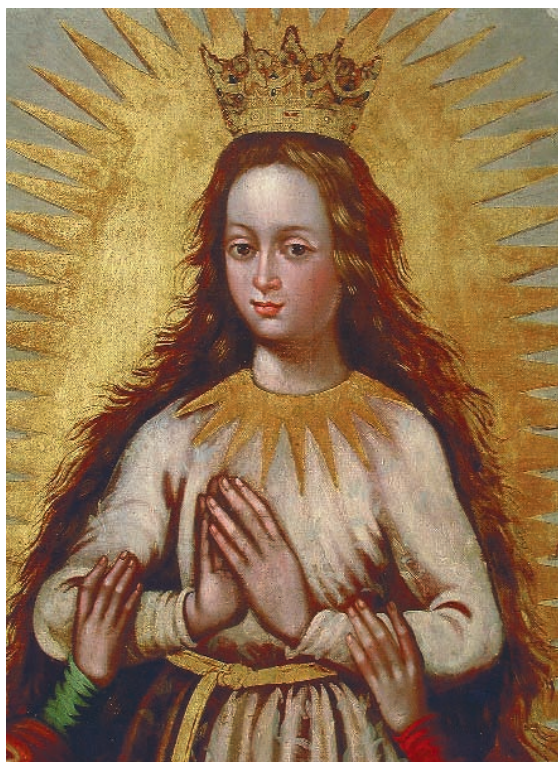
2

Obr. 2. Milostný obraz Panny Marie Klokotské, Johann Andreas Burger, 1636, detail malby po restaurování, Římskokatolická farnost Klokoty u Tábora. Foto: Martin Martan, 2003, spisovna NPÚ, ÚOP v Českých Budějovicích, RZ 4795.

umístěného v retabulu hlavního oltáře. Restaurovátké práce byly v roce 2003 zčásti hrazeny z Programu restaurování movitých kulturních památek Ministerstva kultury ČR. Na základě výsledků podrobných průzkumových prací s využitím rentgenu či infračervené reflektografie byla zdokumentována nejstarší souvislá vrstva malby z roku 1636 a zachována celoplošná přemalba provedená pravděpodobně ve 40. letech 18. století v souvislosti s pořízením nového hlavního oltáře. Odstraněny byly neumělé lokální přemalby na okrajích plátna a poškozená místa retušována.⁴³ Přestože ně-

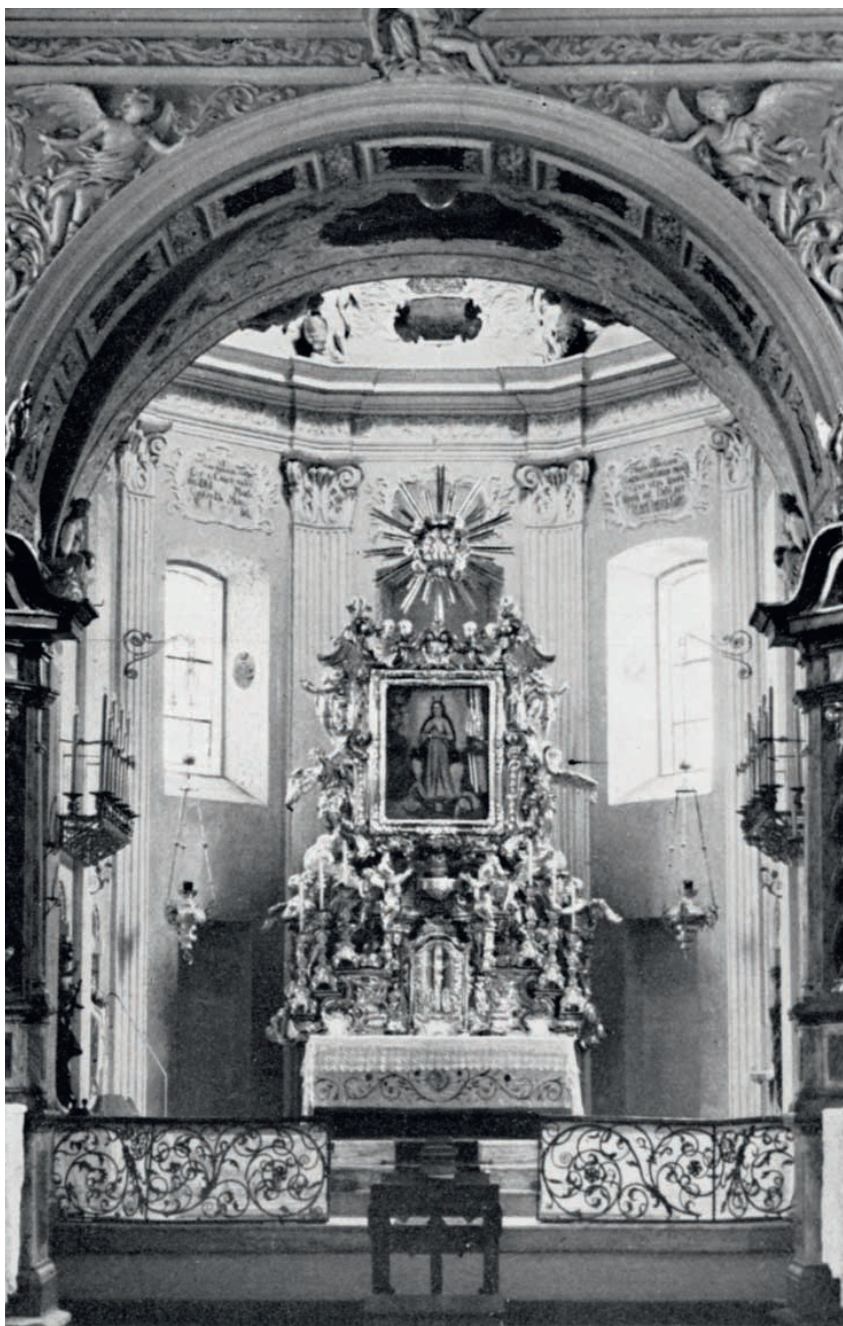
3

Obr. 3. Klokoty (okres Tábor), kostel Nanebevzetí Panny Marie, pohled do presbytáře na hlavní oltář s milostným obrazem, publikováno 1940. Reprofoto: Sedláčková (pozn. 14).

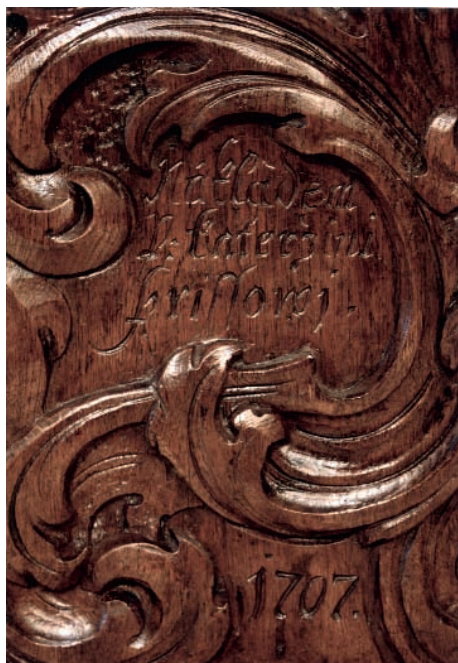
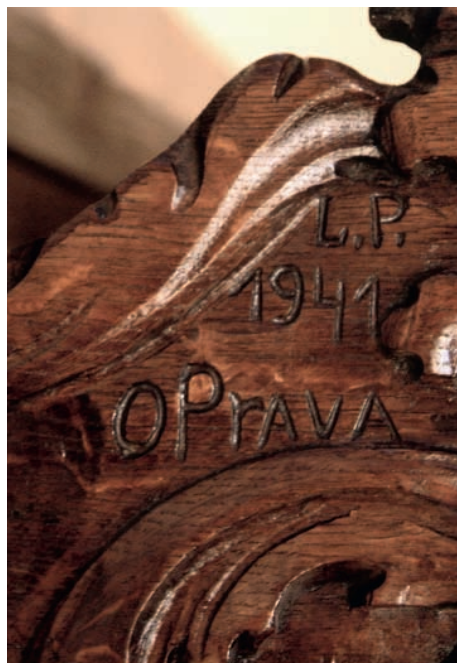
Obr. 5, 6. Detaily nápisů na bočnicích barokních vyřezávaných lavic v klokotském kostele odkazují na kontinuitu péče o chrámové vybavení, vlevo s nápisem „Nákladem P. Kateržiny Frissowj. 1707“, vpravo „L. P. 1941 oprava“. Foto: Václav Veřtát, 2010, spisovna NPÚ, ÚOP v Českých Budějovicích, RZ 4517.

loajalita československé demokracii.²³ Na počátku 40. let byly truhlářsky upraveny některé součásti mobiliáře, zejména kostelní lavice z roku 1707 (na bočnici dochována datace 1941).²⁴

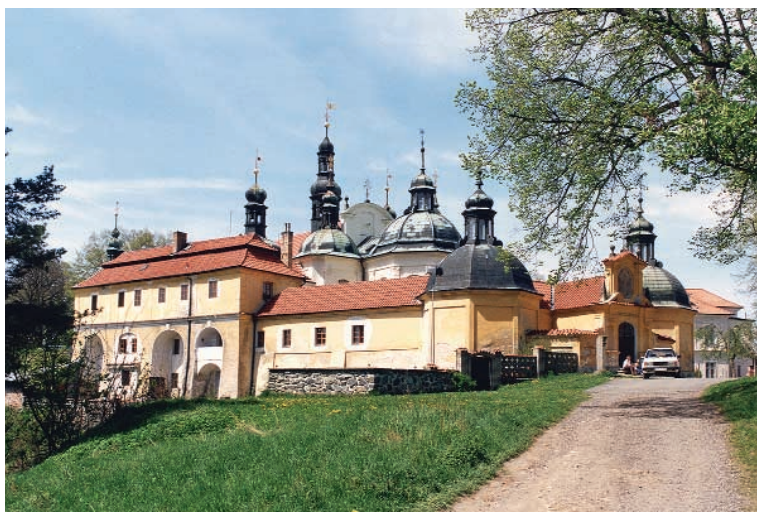
7

Obr. 7. Klokoty (okres Tábor), poutní areál s kostelem Nanebevzetí Panny Marie, pohled od jihovýchodu, stav před restaurováním vnějších fasád v roce 2000. Foto: Roman Lavička, NPÚ, ÚOP v Českých Budějovicích.

Na základě výsledků průzkumu bylo navrženo a posléze i uskutečněno sejmутí dvou novodobých omítek až na nejstarší barokní vrstvu. Ta byla v maximální možné míře stabilizována. Na nejpoškozenější partii ve styku s terénem, kde se starší vrstvy povrchových úprav nedochovaly, bylo možné aplikovat sanační omítku, další opravy a doplnění chybějících částí ovšem byly realizovány výhradně s použitím

kvalitního vápenného materiálu. Degradované štukové profily bylo potřeba opravit pomocí šablon. Přechody a napojení starých a nových omítek skryla vápenná stěrka a opravenou fasádu na závěr scelily vápenné barvy.⁴²

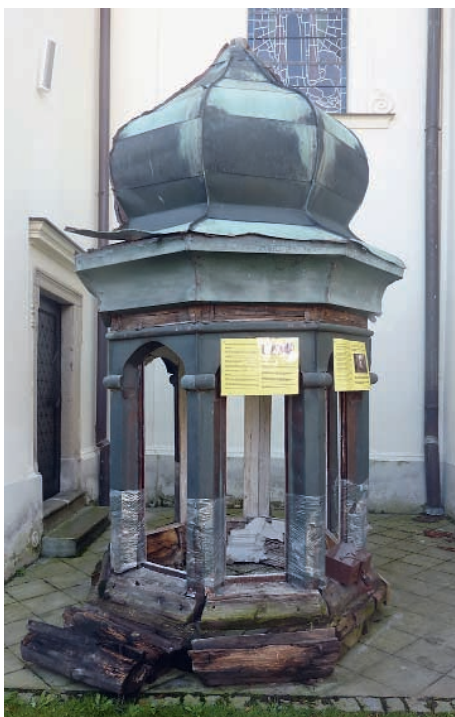
12

Obr. 12. Klokoty (okres Tábor), poutní areál, lucerna sejmutá z kaple sv. Anny, stav v roce 2011. Foto: Petr Kouboutek, NPÚ, ÚOP v Českých Budějovicích.

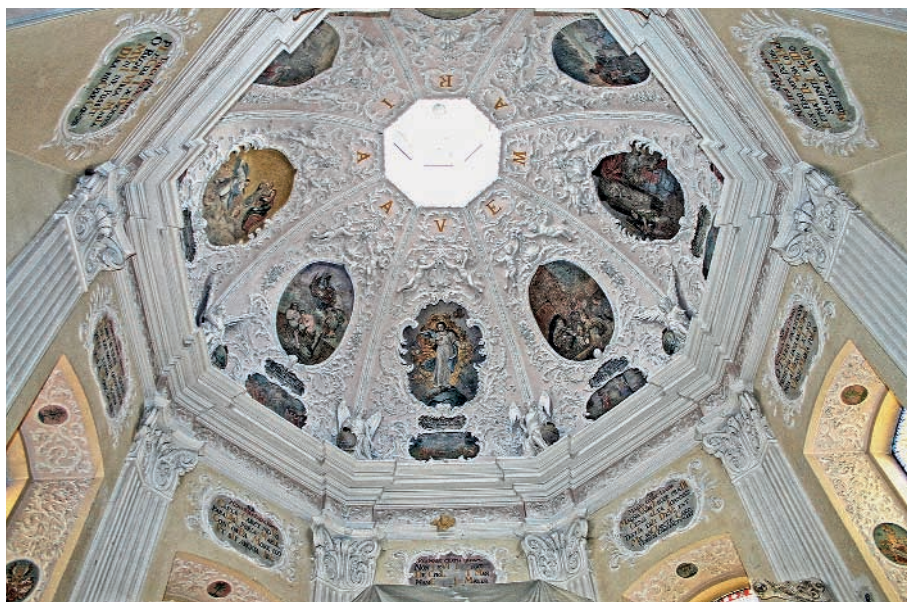
13

Obr. 13. Klokoty (okres Tábor), kostel Nanebevzetí Panny Marie, kupole nad presbytářem před restaurováním, stav v roce 2008. Foto: Roman Lavička, NPÚ, ÚOP v Českých Budějovicích.

V období od srpna do listopadu 2012 byly restaurovány stěny závěru a výzdoba kupole v prostoru nad hlavním oltářem.⁷⁰ Povrch štukových prvků byl v minulosti opakovaně pokrýván probarvenými vápennými a hlinkovými nátěry. Při restaurování proto byly nejdříve mechanicky očištěny zaslepené štuky a následně zpevněny injektáží. Polychromie štukové výzdoby byla velmi kvalitní, doplněná stínováním v několika valérech, což zvýrazňovalo její plasticitu. Odkrytá polychromie nebyla přetírána, nýbrž retušována anorganickými pigmenty. Očištěné stěny presbytáře pokryly dva vápenné nátěry probarvené anorganickými pigmenty, a ve výsledku tak byla rekonstruována druhá nejstarší dochovaná výzdoba kostela.

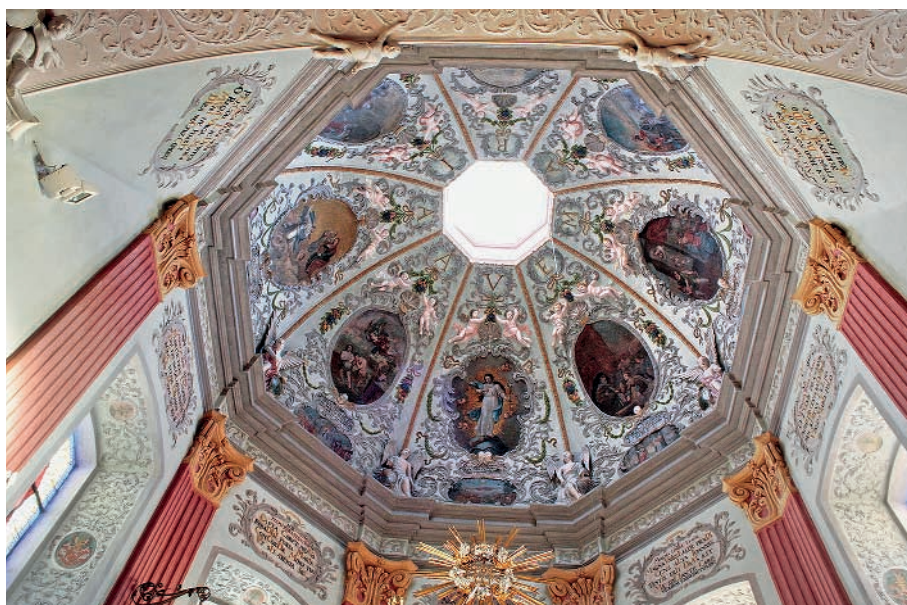
14

Obr. 14. Klokoty (okres Tábor), kostel Nanebevzetí Panny Marie, kupole nad presbytářem po restaurování barokní polychromie, stav v roce 2014. Foto: Roman Lavička, NPÚ, ÚOP v Českých Budějovicích.

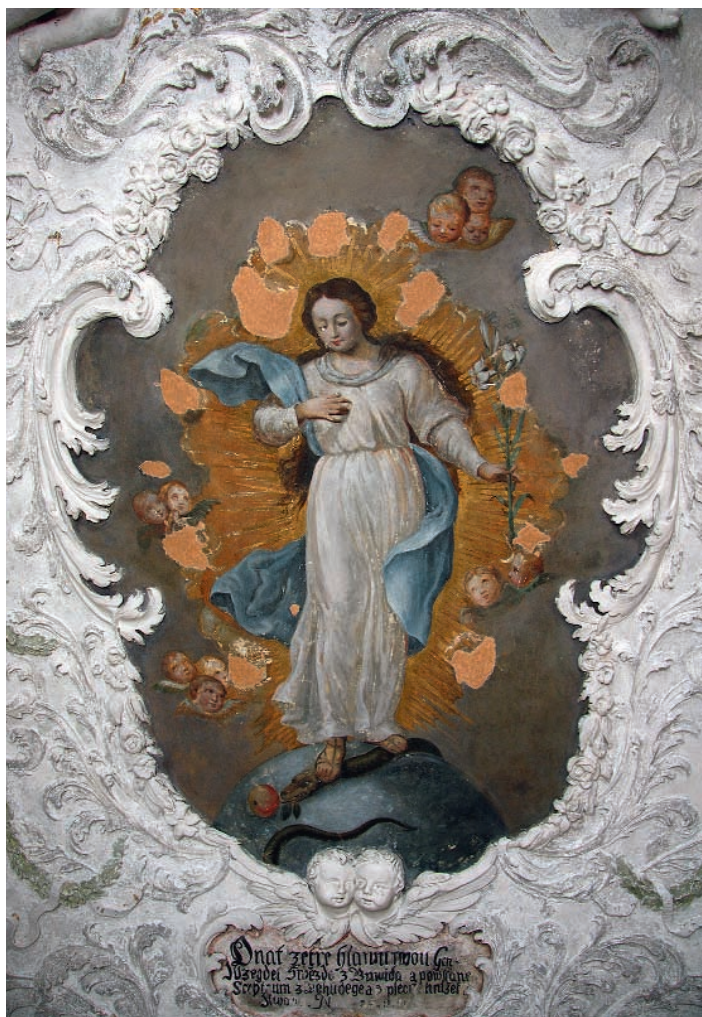
15

Obr. 15. Klokoty (okres Tábora), kostel Nanebevzetí Panny Marie, kupole presbytáře, malba Immaculaty s okolními štuky v průběhu restaurování barokní polychromie, stav v roce 2012. Foto: Roman Lavička, NPÚ, ÚOP v Českých Budějovicích.

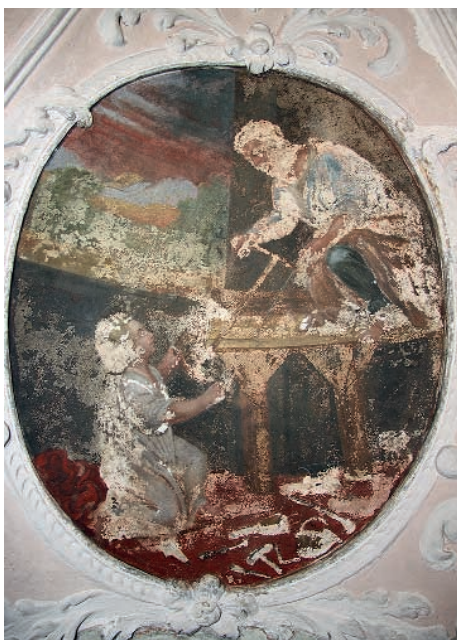
17

Obr. 17. Klokoty (okres Tábor), kostel Nanebevzetí Panny Marie, kupole boční kaple sv. Josefa, malba Sv. Josef s malým Ježíšem v dílně, stav před restaurováním v roce 2015. Foto: Roman Lavička, NPÚ, ÚOP v Českých Budějovicích.

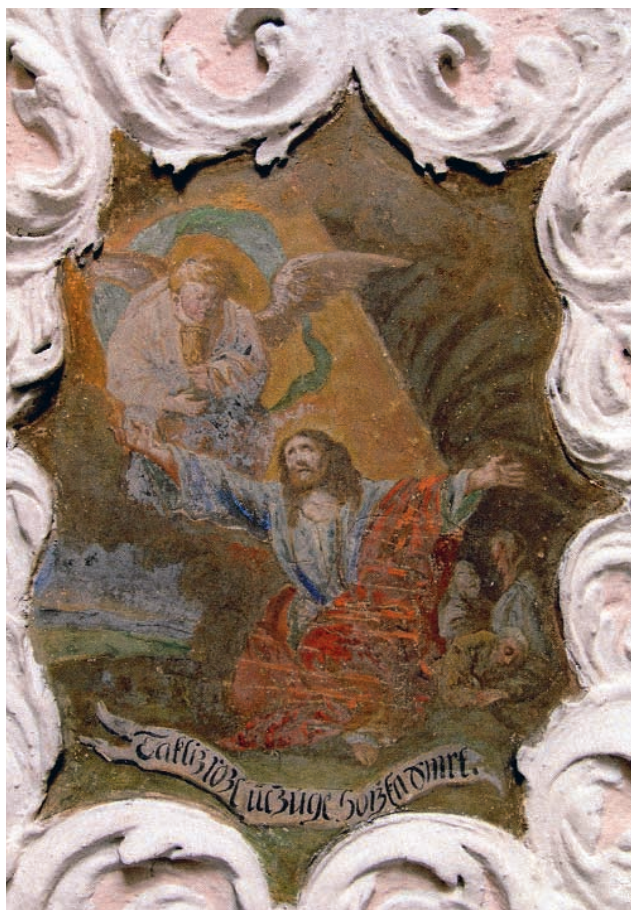
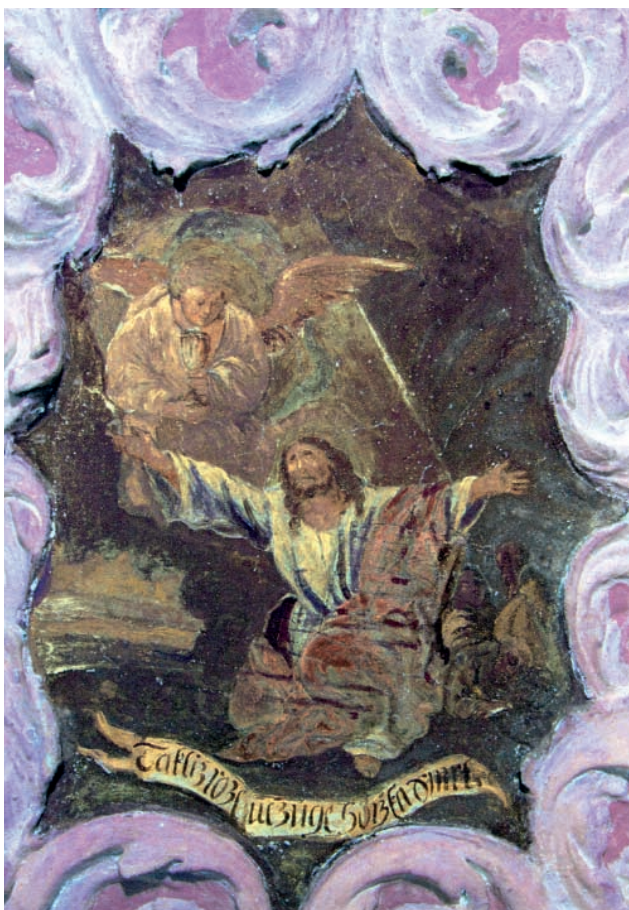
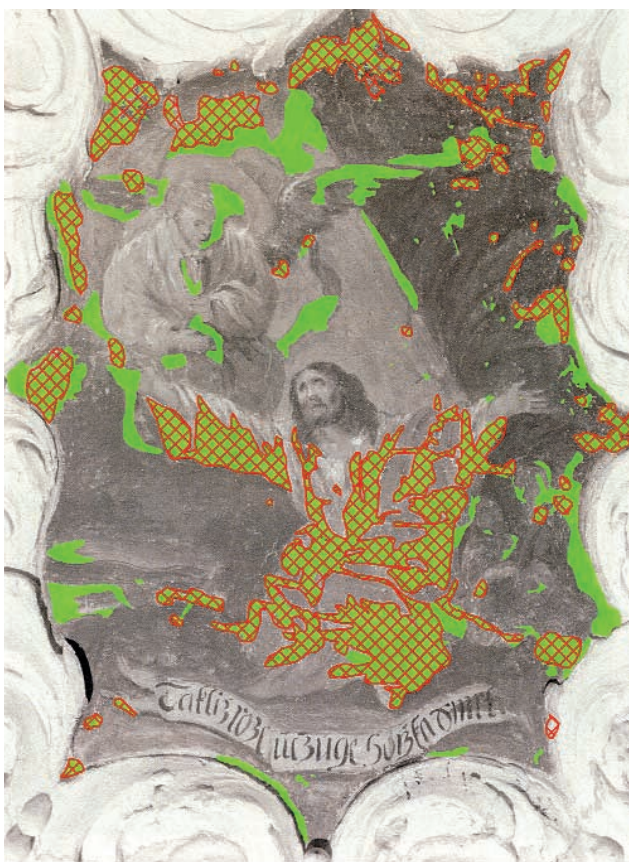
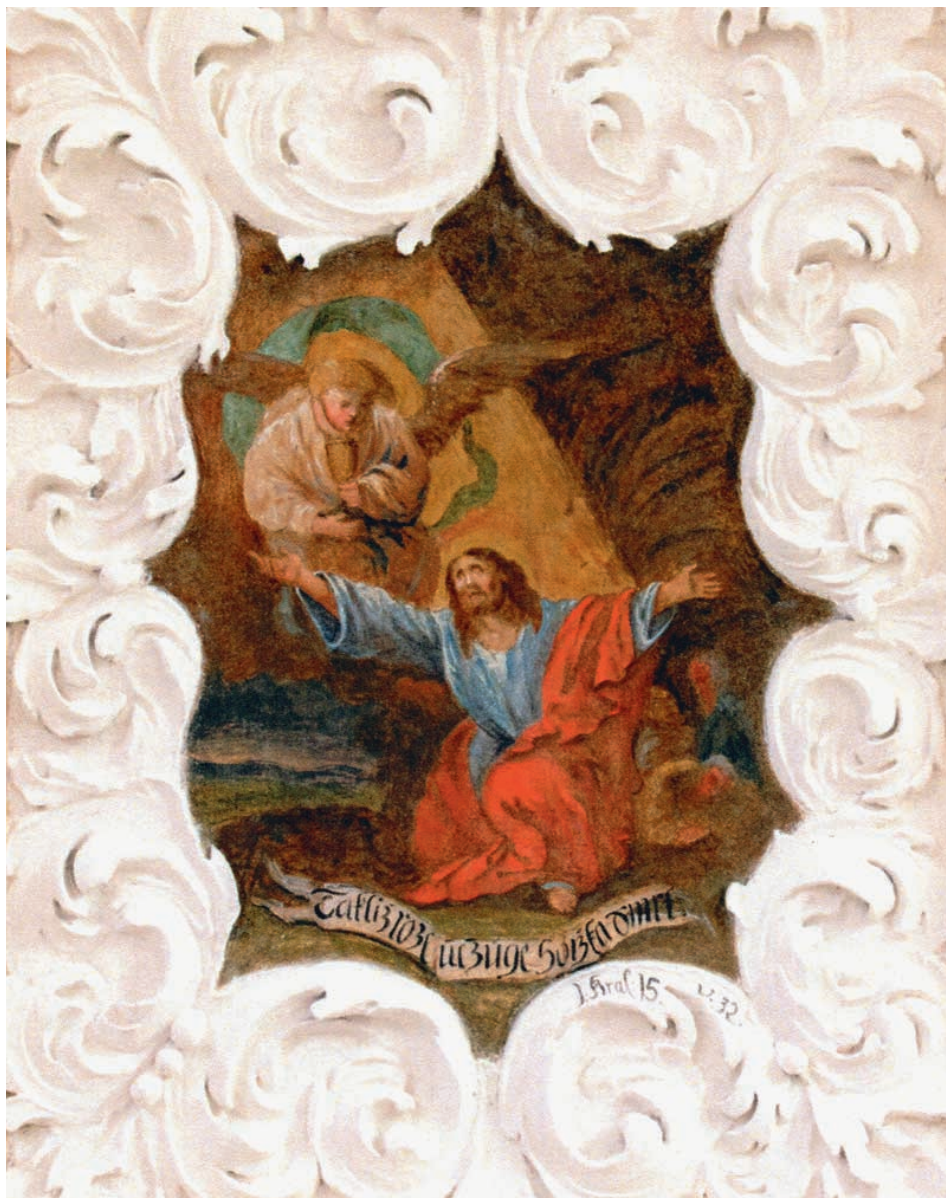
celek	0.111 m²	100.00%
	úplná ztráta barvené vrstvy	0.023 m²	20.72%
	praskliny	0.921 m	-

celek	0.111 m²	100.00%
	nové tmely	0.017 m²	15.32%
	retuše, rekonstrukce	0.026 m²	23.42%

Obr. 19a–e. Klokoty (okres Tábor), kostel Nanebevzetí Panny Marie, kupole boční kaple sv. Václava, malba Krista na boře Olivetské před restaurováním v normálním a UV světle, dokumentace poškození barokních vrstev malby (modře praskliny a plochy úplné ztráty barevné vrstvy), zdkres provedených tmelů (červenou šrafurou) a rekonstrukcí malby (zeleně) po sejmutí přemaléb a restaurování barokní vrstvy, vše stav v roce 2013. Foto: Jan Vojtěchovský, Verena Fialová, Eliška Miklovičová, David Svoboda, Lenka Slouková, Adéla Škrabalová, Fakulta restaurování Univerzity Pardubice.

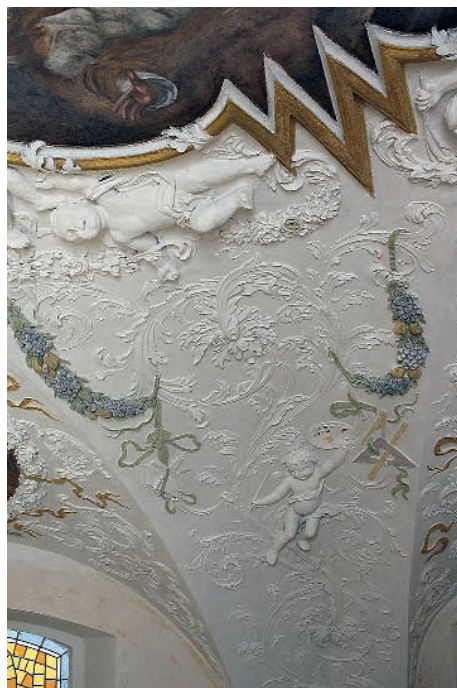
20

Obr. 20. Klokoty (okres Tábor), kostel Nanebevzetí Panny Marie, štuková výzdoba kupole boční kaple sv. Václava po restaurování barokní polychromie, stav v roce 2016. Foto: Roman Lavička, NPÚ, ÚOP v Českých Budějovicích.
