Lomec u Vodňan – stavební proměny areálu v první polovině 20. století jako reflexe dobového duchovního života mariánského poutního místa

Jan UHLÍK

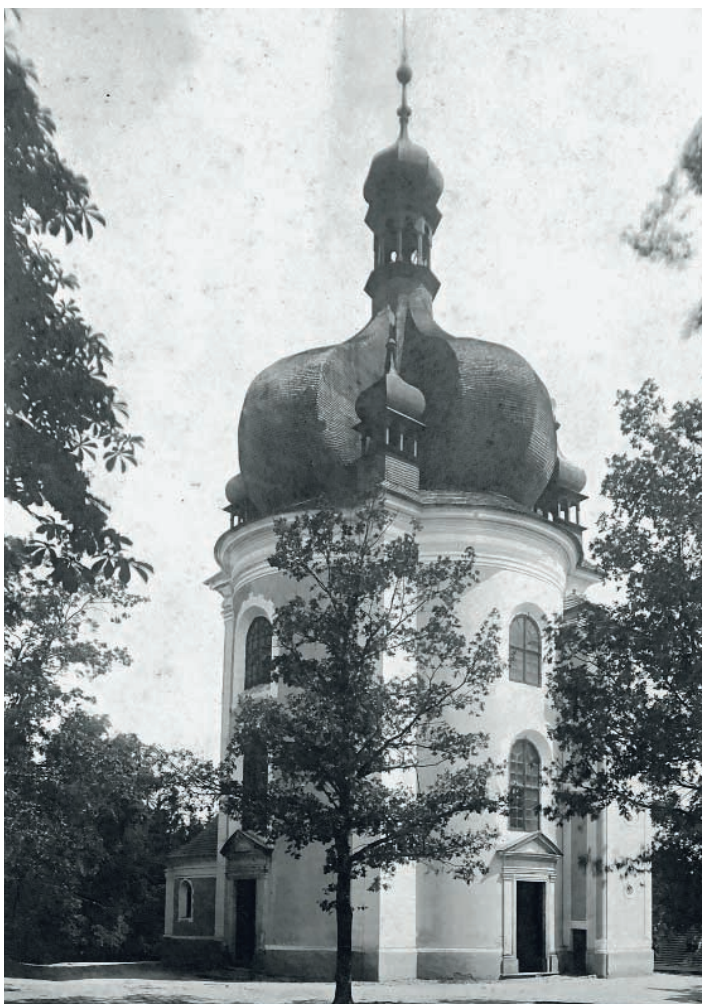
2

Obr. 2. Lomec, poutní kostel Jména Panny Marie, postaven 1695–1704, pohled od jihozápadu. Jan Bolech, želatinová fotografie, kabinetka, stav před 1913. ÚDU AV ČR, odd. dokumentace, sbírka historické fotografie, nezprac. (Pomocí dobové techniky reprodukováno v publikaci Mareš – Sedláček [pozn. 2]). Reprofoto: Jan Uhlík.

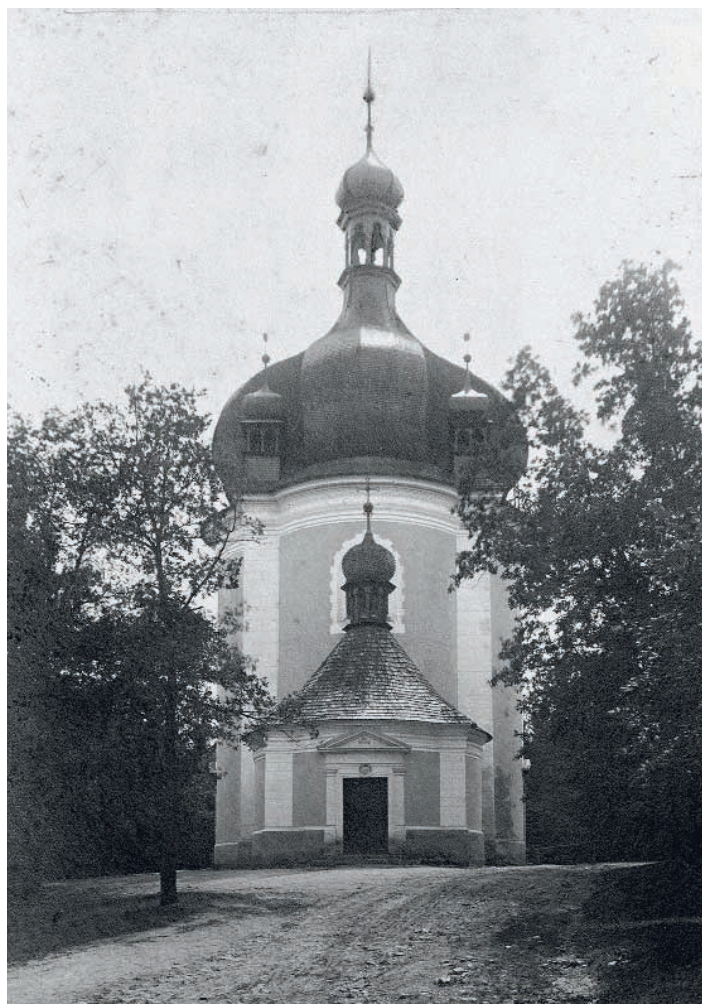
3

Obr. 3. Lomec, poutní kostel Jména Panny Marie, postaven 1695–1704, pohled od severu. Jan Bolech, želatinová fotografie, kabinetka, stav před 1913. ÚDU AV ČR, odd. dokumentace, sbírka historické fotografie, nezprac. (Pomocí dobové techniky reprodukováno v publikaci Mareš – Sedláček [pozn. 2]). Reprofoto: Jan Uhlík.

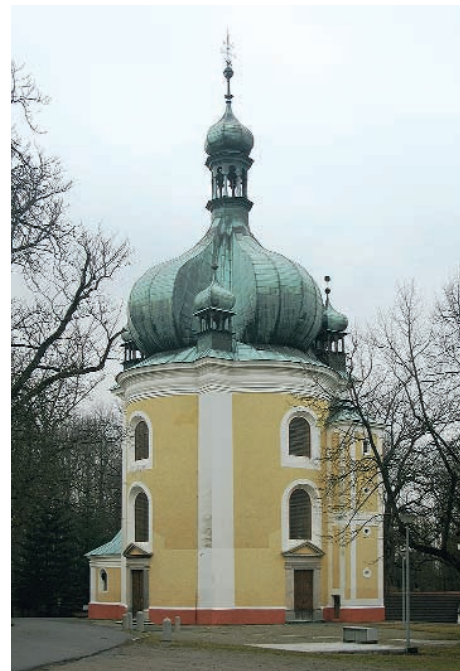
4

Obr. 4. Lomec, poutní kostel Jména Panny Marie, postaven 1695–1704, pohled od jihozápadu. Foto: Jan Uhlík, 2016.

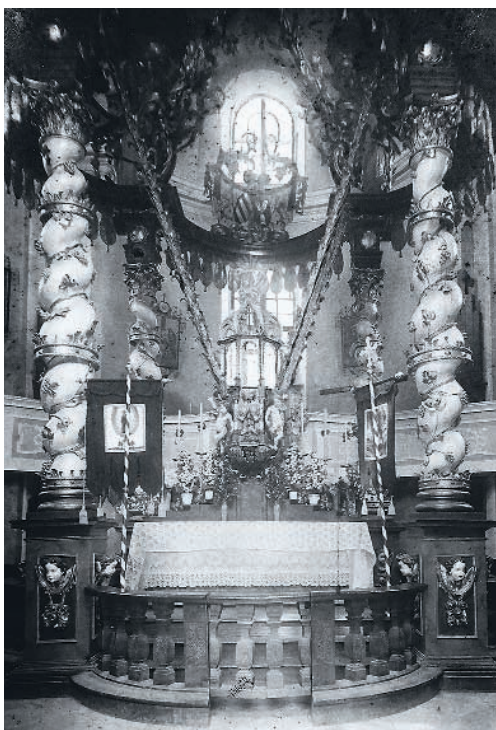
5

Obr. 5. Lomec, poutní kostel Jména Panny Marie, postaven 1695–1704, interiér. Jan Bolech, želatinová fotografie, kabinetka, stav před 1913. ÚDU AV ČR, odd. dokumentace, sbírka historické fotografie, nezprac. (Pomocí dobové techniky reprodukováno v publikaci Mareš – Sedláček [pozn. 2]). Reprofoto: Jan Uhlík.

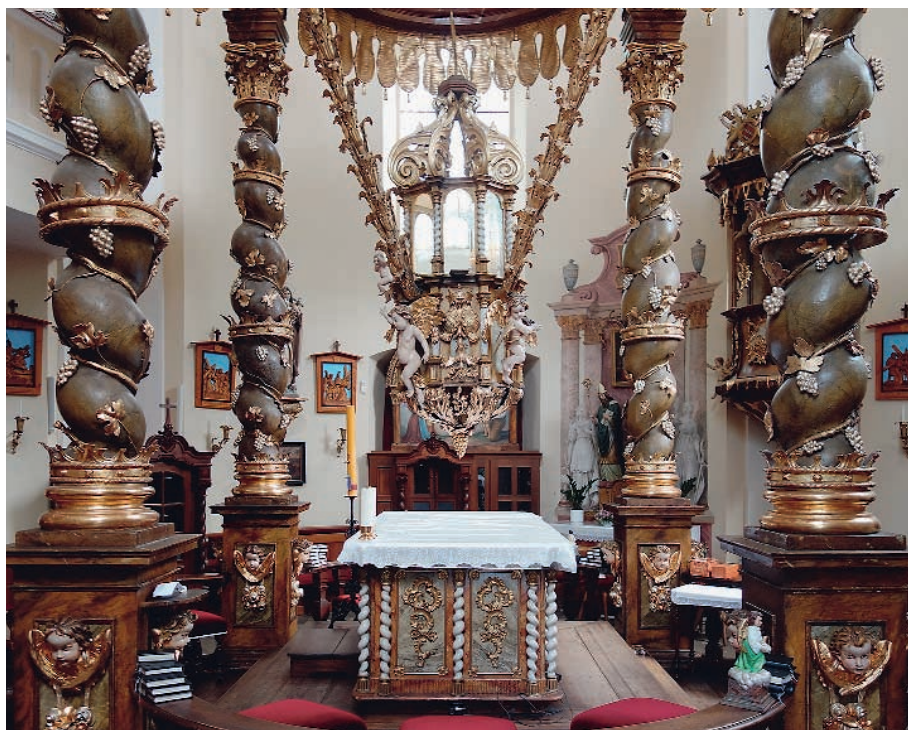
6

Obr. 6. Lomec, poutní kostel Jména Panny Marie, postaven 1695–1704, interiér, současný stav. Foto: Jan Uhlík, 2018.

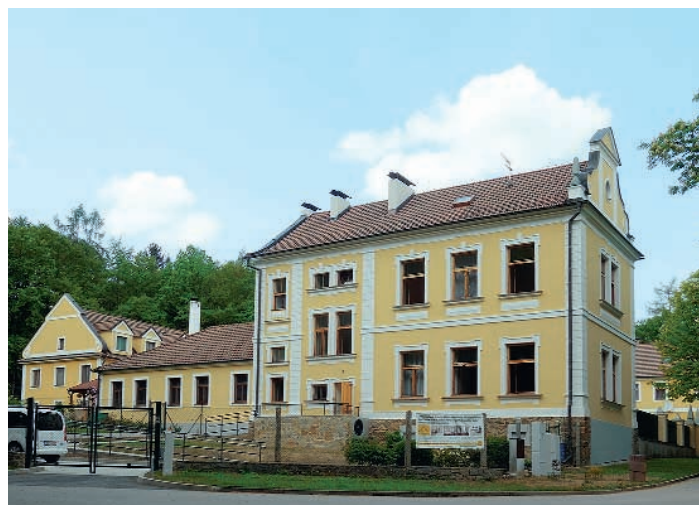
8

Obr. 8. Lomec, areál kláštera od jihovýchodu, v popředí budova staré školy z konce 18. století, nástavba patra pochází z roku 1973. Foto: Jan Uhlík, 2018.

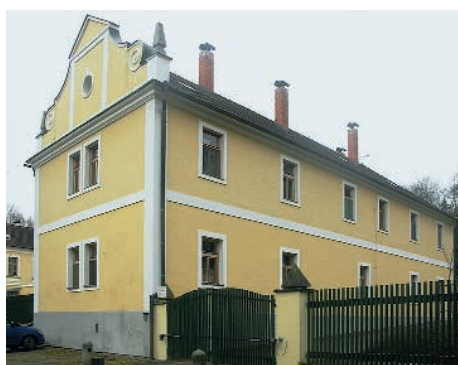
9

Obr. 9. Lomec, budova nové školy, postavena 1903, pohled od severovýchodu. Foto: Jan Uhlík, 2016.

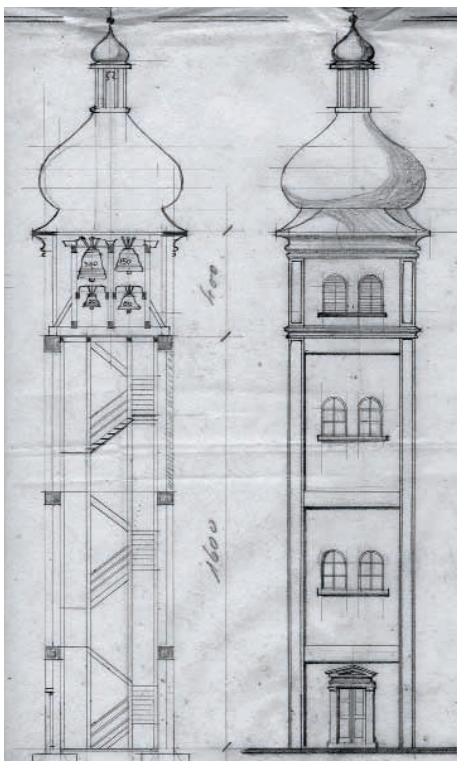
10

Obr. 10. Lomec, zvonice, nere realizovaný návrh architekta Budína z roku 1934. Expozitura Kongregace Šedých sester Lomec, Návrh zvonice při kostele v Lomci, architekt Boh. Budín, Protivín. Reprofoto: Jan Uhlík.

hlavním organizátorem byl opět P. Leška. První plány a rozpočet zvonice z roku 1934 pocházejí z kanceláře protivínského architekta a stavitele Budína.⁵³ Třípatrová stavba na čtvercovém půdorysu se svým tvaroslovím a zejména cibulovou střechou s výraznou lucernou přizpůsobovala charakteru stávající lomecké zástavby. Stavební pozemek koupil Leška od místní Školní rady v červenci roku 1936 a ještě v témže měsíci požádal Státní památkový úřad pro Čechy v Praze o souhlas se stavbou.⁵⁴ Ten sice nejprve dostal, ale o rok později památkový úřad svoje rozhodnutí revokoval s tím, že povolení bylo dáno za předpokladu, že se bude jednat o stavbu malého objektu, a navrhovaná stavba je svou výškou z pohledu ochrany památek nežádoucí. V reakci na tento vývoj poslal tit. děkan Leška na památkový úřad žádost, aby – nebude-li povolena stavba zvonice – byla povolena přístavba kaple na jižní straně

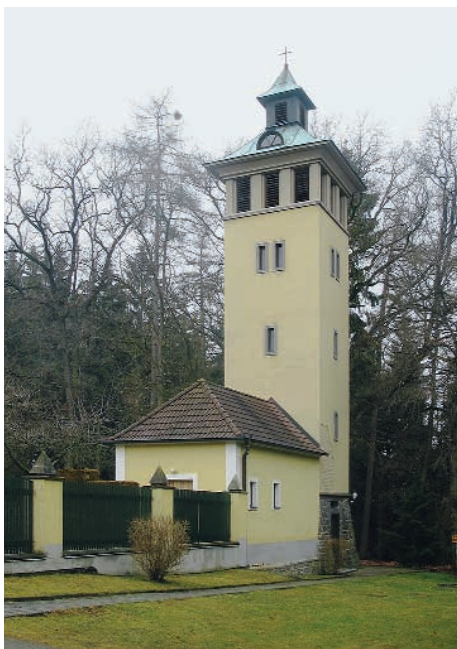
11

Obr. 11. Lomec, zvonice s bývalou márnici, zvonice postavena 1939, objekt bývalé márnice pochází ze 70. let 20. století, pohled od jihovýchodu. Foto: Jan Uhlík, 2016.

Poslední velkou stavební akcí 30. let na Lomci bylo vybudování nové zvonice na severním okraji areálu. Důvodem pro její stavbu byla touha farníků, poutníků i kněží, aby mělo poutní místo více zvonů, které by daly zvučný hlas lomecké svatyni, „jež do té doby měla slaboučký hlas dítěte“.⁵² Iniciátorem celé akce a jejím
