# Dům čp. 5 v Trávníčku, příklad archaické stavební tradice na Československu

Tereza KONVALINKOVÁ, Martin OUHRABKA

**ANOTACE:** *Venkovská usedlost čp. 5 v Trávníčku je dalším příkladem specifické formy roubeného domu v oblasti Československa a Pojizeří, která svým konstrukčním uspořádáním odkazuje k velmi konzervativní stavební tradici související s vývojem otopného zařízení a patrového domu. Z předešlých průzkumů<sup>1</sup> vychází mimo jiné najevo, že domy v této podobě, tzn. s vysokou světnicí a polopatrem a navazující patrovou hospodářskou částí, patří v tomto regionu zároveň mezi nejstarší dochovanou vrstvu lidové architektury již z průběhu 17. století.<sup>2</sup> Výsledky aktuální dokumentace domu čp. 5 v Trávníčku však přinesly nová zjištění, která náš dosavadní pohled na dané objekty v jistých ohledech mění.*

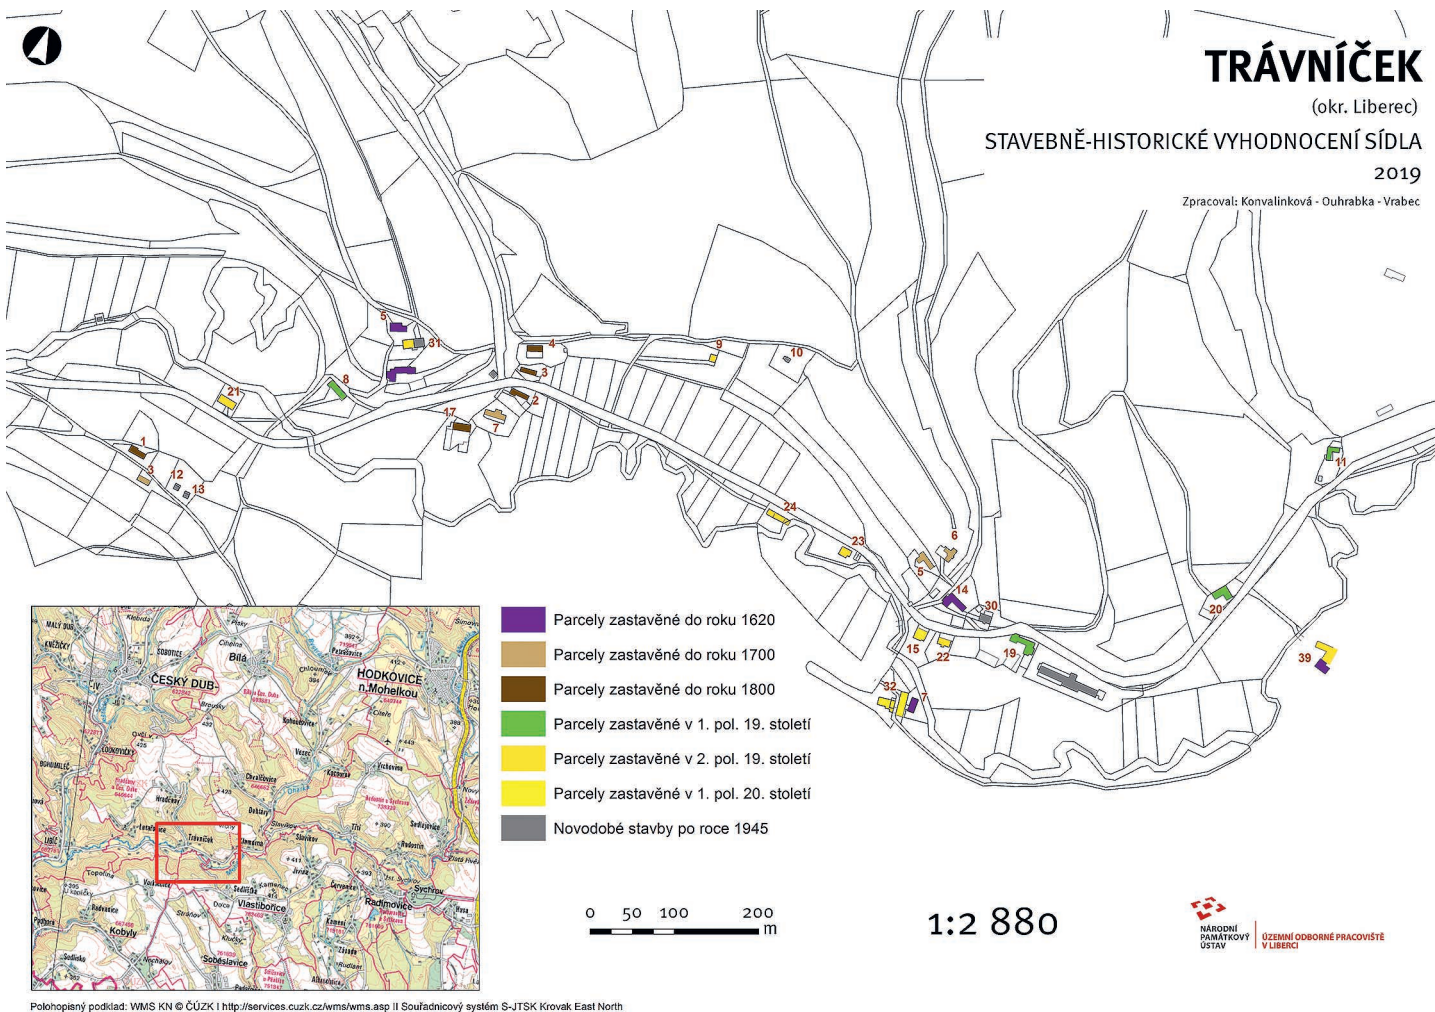
2

Obr. 2. Grafické znázornění vývoje zástavby Trávníčku, katastrální mapa ČÚZK. Grafické zpracování a vyhodnocení: Tereza Konvalinková, Martin Ouhrabka a Vladimír Vrabec, 2019.

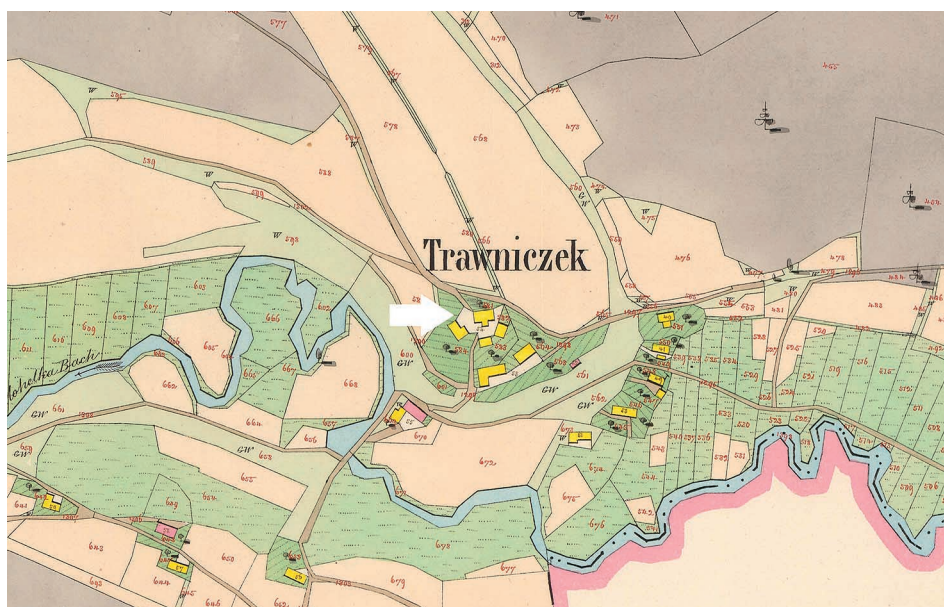
3

Obr. 3. Trávníček, výřez z mapy tzv. císařského otisku stabilního katastru z roku 1843, dům usedlosti čp. 5 spolu s hospodářskými budovy vyznačen šipkou. Ústřední archiv zeměměřičství a katastru v Praze.

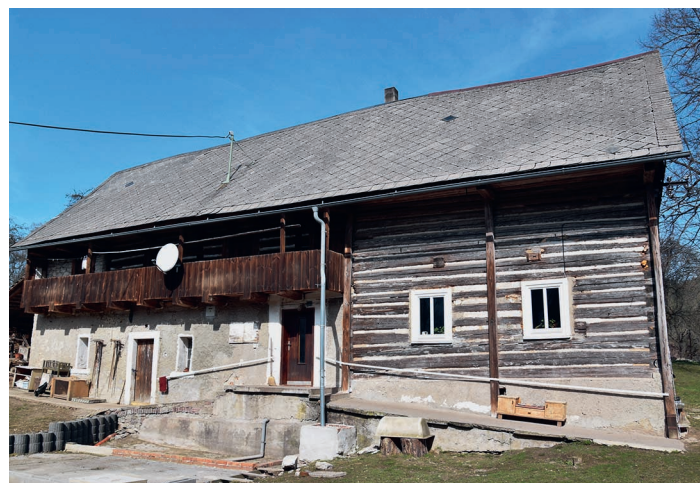
5

Obr. 5. Trávníček, usedlost čp. 5, pohled od jihu. Foto:  
Martin Ouhrabka, 2019.

Východní vstupní podélné průčelí se obrací na volné prostranství dvora. Vzhledem k výraznějšímu rozdílu výšek podlah jednotlivých dílů dispozice uvozuje vstup do síně dvouramenná rampa zápraží vrcholící vstupní podestou. Rampa, z části zděná z pálených cihel, je v současnosti vyspravena litým betonem (obr. 5). Úsek světnice prolamuje dvojice okenních otvorů,

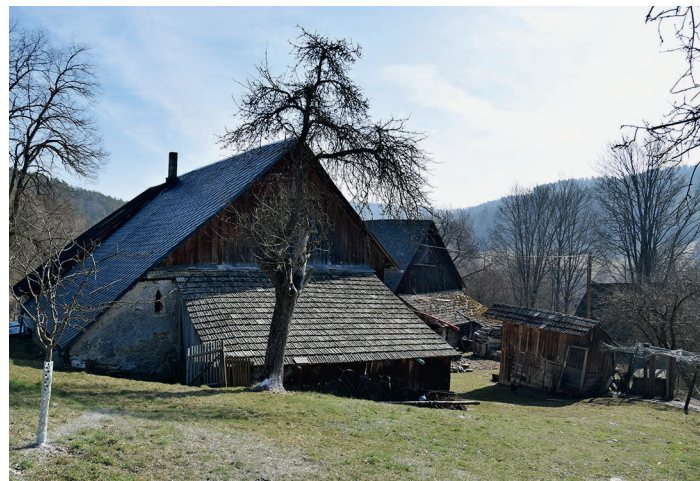
7

Obr. 7. Trávníček, usedlost čp. 5, pohled od západu. Foto:  
Martin Ouhrabka, 2019.

Západní štítové průčelí směřuje k volnému prostoru s někdejší sadem. Tvar obvodového zdíva kopíruje zešíklý průběh prodloužení střešy nad přízemním druhým traktem. Zdívo, mírně přesazené před plochu štítu, kryl snad výraznější přesah střešy. Plochu fasády z hrubě strukturované omítky lemuje hladký bílý lizénový rámec. Chlív z této strany prosvětluje dva obdélné okenní otvory armované opracovanými pískovci. Prostor komory v patře prolmuje dvojice úzkých prosvětlovacích a větracích otvorů zakončených charakteristickým trojúhelníkovým záklenkem (obr. 7). Jednodu-

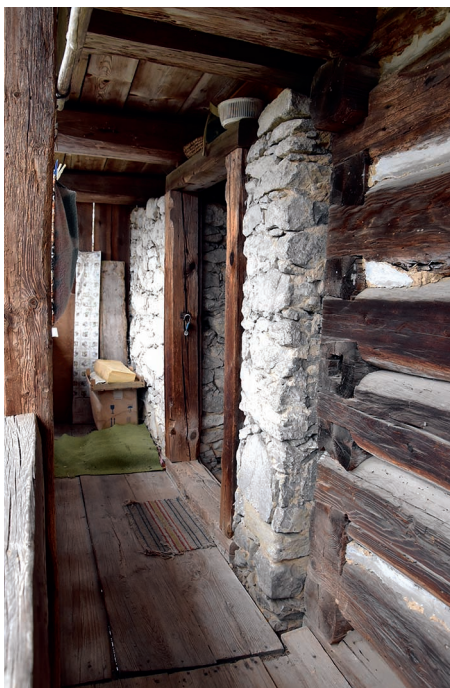
8

Obr. 8. Trávníček, usedlost čp. 5, vstup do třetí komory v patře domu. Dobře patrné je zdivo mladší části domu přiléhající k roubenému nároží někdejšího západního štítového průčelí. Foto: Martin Ouhrabka, 2019.

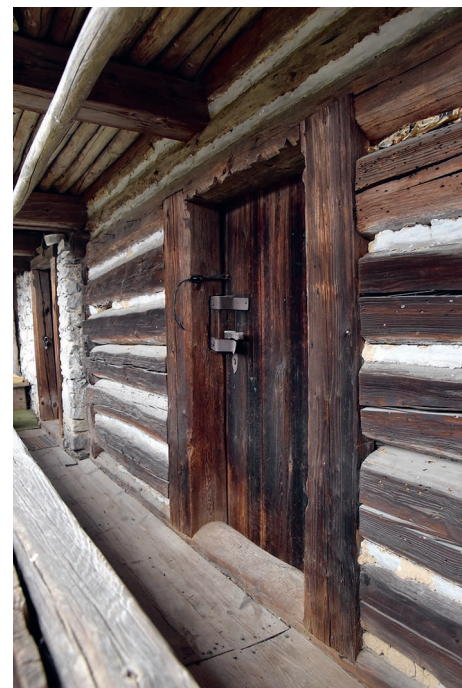
9a

Obr. 9a. Trávníček, usedlost čp. 5 – a) vstup do střední komory v patře domu. Foto: Martin Ouhrabka, 2019.

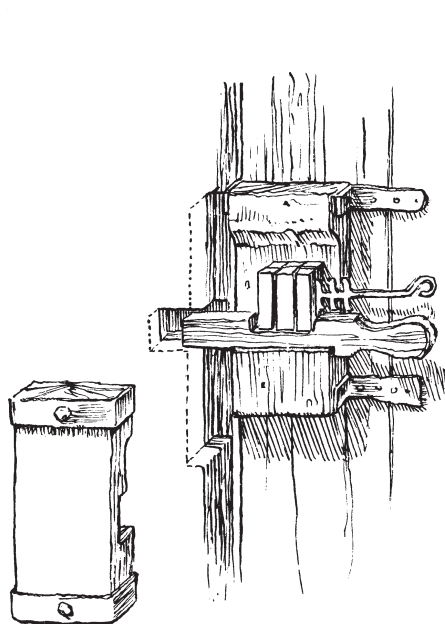
9b

Obr. 9b. Trávníček, usedlost čp. 5 stylizovaný nákres shodné situace a schéma mechaniky dřevěného zámku od J. V. Scheybala, převzato z: Václav Frolec – Josef Vařeka, *Lidová architektura. Encyklopedie, Praha 1983, s. 262.*

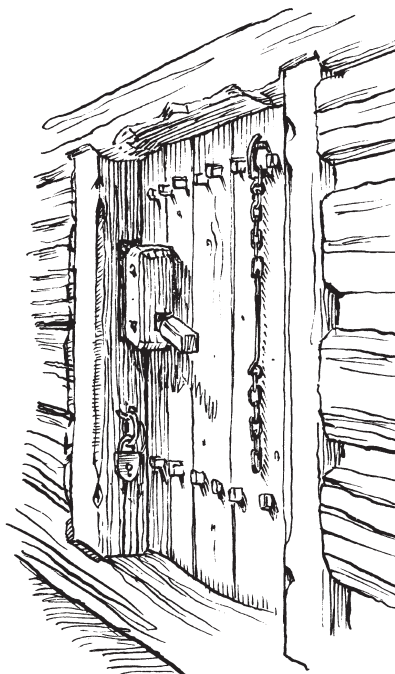
Obr. 10. Trávníček, usedlost čp. 5, detail dřevěného zámku na exteriérové straně dveří střední komory. Foto: Martin Ouhrabka, 2019.

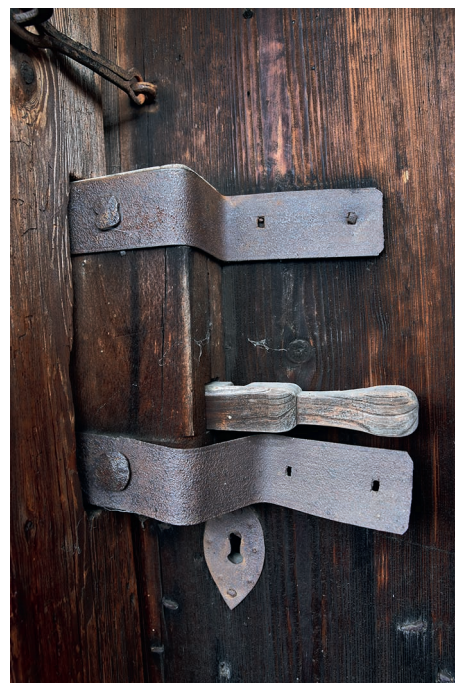
10

Obr. 11. Trávníček, usedlost čp. 5, detail nekapotovaného zámku na interiérové straně dveří střední komory. Foto: Martin Ouhrabka, 2019.

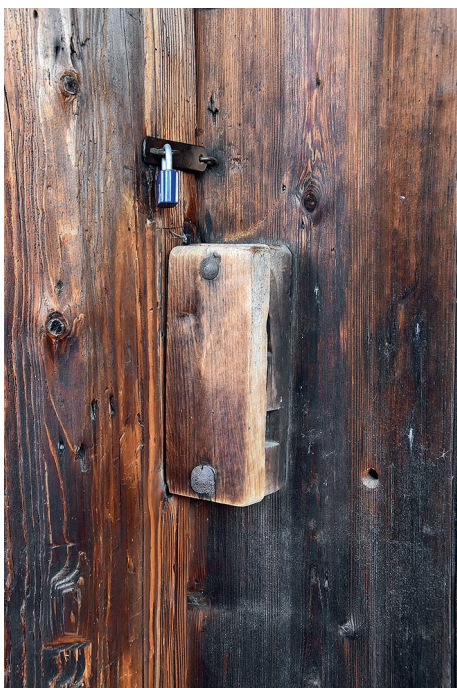
12

Obr. 12. Trávníček, usedlost čp. 5, detail dřevěného zámku na exteriérové straně dveří přední komory. Foto: Martin Ouhrabka, 2019.

ci. Komora přilehlá k horní síni není přístupná. Dveře vstupu nesou na lícové straně hranolek dřevěného zámku připevněného dvojicí šroubů s kovanou hlavou (obr. 12).<sup>28</sup> Obdobné dveře druhé komory (obr. 9a) nesou shodný hranol dřevěného zámku s dochovanou dřevěnou závorou (obr. 9b,10). Blok zámku je také prošroubován dvojicí šroubů se čtvercovými matkami na rubové straně dveří a navíc jištěn kovanými pásky přibítenými k lici dveří. Levá zárubeň dveřního otvoru je v kolizi s blokem dřevěného zámku upravena dlabem pro zapadnutí jeho přesahující části. Pod dřevěným zámkem je přibíten kovaný kapkovitý klíčový štítek náležící k druhému, tentokrát kovanému nekapotovanému zámku na vnitřní straně dveří (obr. 13). Mechanismus zámku na lístkově zakončeném podkladovém plechu je zdobený vysekávaným dekorem (obr. 11). Zámek doprovází dvojice kružítkových růžic rytých do rubové plochy krajní fošny dveří. Vstup třetí komory také lemuje rám trámkové zárubně s obdobně provedeným zdobením jako u předešlých případů. Jednoduché svlakové dveře jistí pouze novodobá petlice.

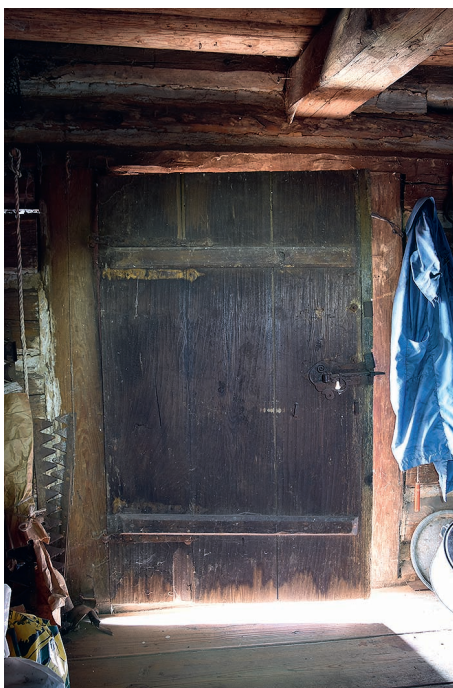
13

Obr. 13. Trávníček, usedlost čp. 5, interiérová strana dveří střední komory. Foto: Martin Ouhrabka, 2019.

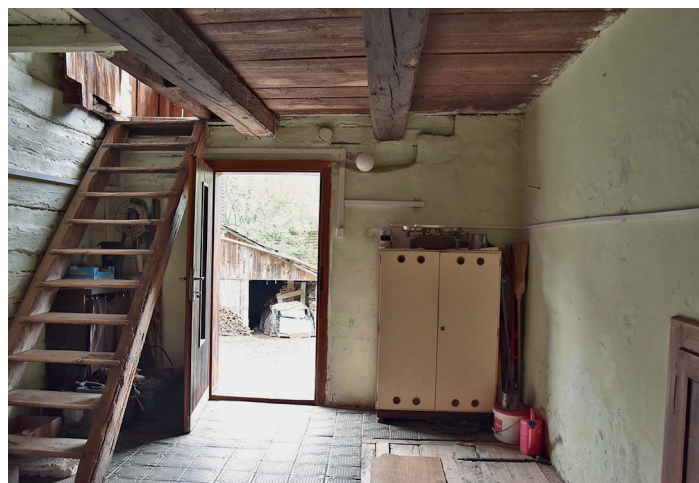
16

Obr. 16. Trávníček, usedlost čp. 5, interiér síně, pohled od severu. Foto: Martin Ouhřabka, 2019.

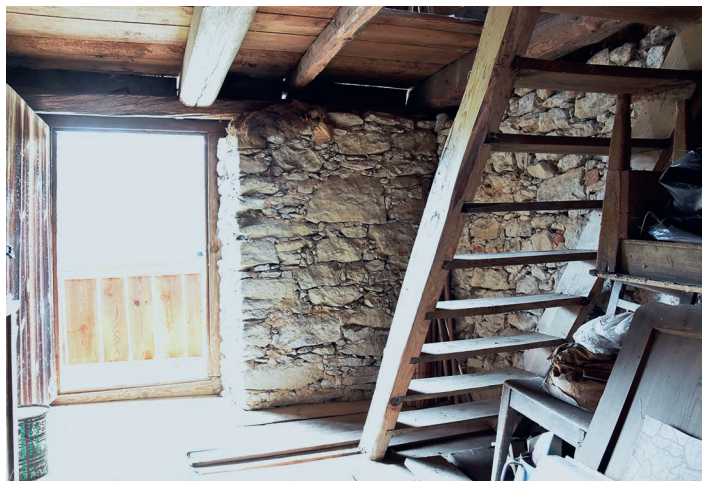
17

Obr. 17. Trávníček, usedlost čp. 5, interiér zadní komory v patře, pohled od severu. Foto: Martin Ouhřabka, 2019.

Zadní (západní) komora je částečně zděná místnost (obr. 17), přiložená k roubení patra někdejšího západního štítového průčelí. V jižním úseku je k nároží prostřední komory přizděn pilíř. Zdivo pokračuje za zárubní vstupu a dále se lomí na západní průčelí. Na korunu zdiva dosedá jednoduchý trámový věnec. Zdivo z lomového kamene je v interiéru ponecháno v rezné podobě. Zadní, tedy východní stěnu komory představuje příčka bedněná pouze z prken s volně loženými svlakovými dveřmi umožňujícími vstup do prostoru pod prodloužením střechy nad druhým traktem domu (obr. 18). Stropem je prkený záklop kladený přes stře-

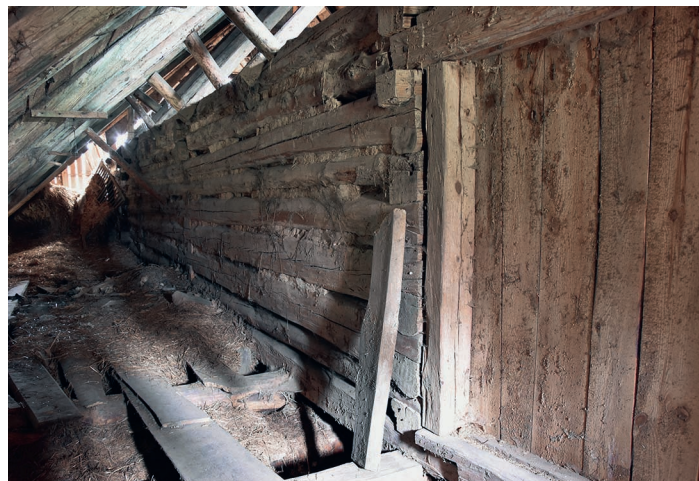
18

Obr. 18. Trávníček, usedlost čp. 5, pohled do prostoru pod střeší druhého traktu domu od severozápadu, dřívější exteriérová strana roubení patra severního průčelí. Foto: Martin Ouhřabka, 2019.

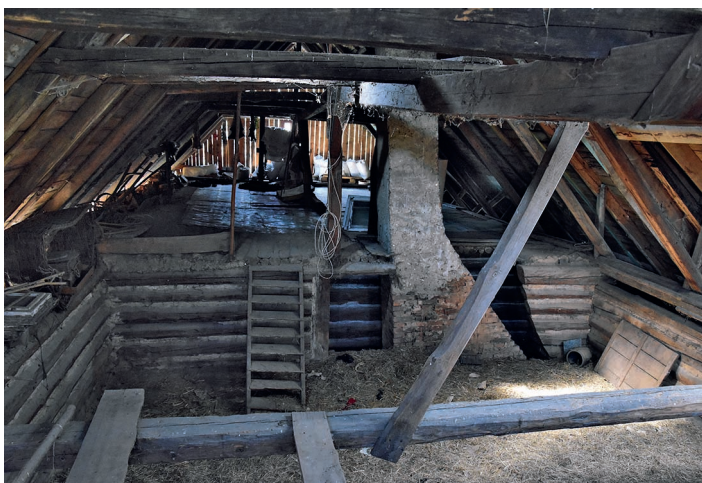
19

**Obr. 19.** Trávníček, usedlost čp. 5, pohled do podkroví a prostoru polopatra od východu. Foto: Martin Ouhrabka, 2019.

nutilo odříznutí přilehlé části příčky polopatra včetně odstranění sloupku zárubně dveřního otvoru a části kuláčů povalového stropu (obr. 19). Užší prostor horní síně znesnadňuje průchodnost, protože schody z přízemí ústí přímo do vstupu na pavlač a pro průchod do zadní části horní síně je nutné ukročit na úzkou část podlahy v šíři tří prken vedoucích nad otvorem schodů. Roubení zůstává, tak jako ostatně v celém patře, ponecháno bez povrchových úprav.

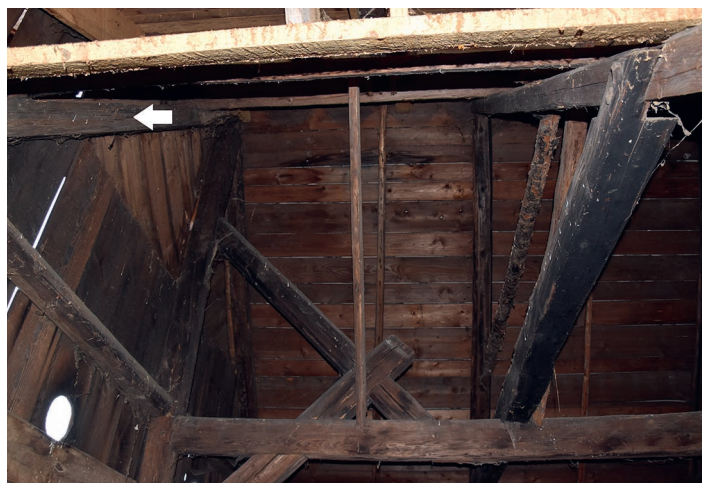
20

**Obr. 20.** Trávníček, usedlost čp. 5, východní část krovu s patrným zadýmením konstrukce, šipkou vyznačen čep po sejmutém štítovém kabřinci. Foto: Martin Ouhrabka, 2019.

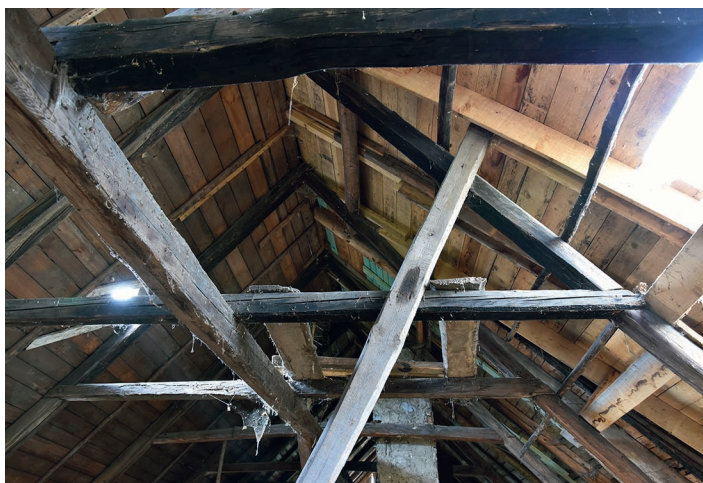
21

Obr. 21. Trávníček, usedlost čp. 5, východní část krovu, druhá a třetí příčná vazba od východního štítu s patrným zadýmením konstrukce. Foto: Martin Ouhrabka, 2019.

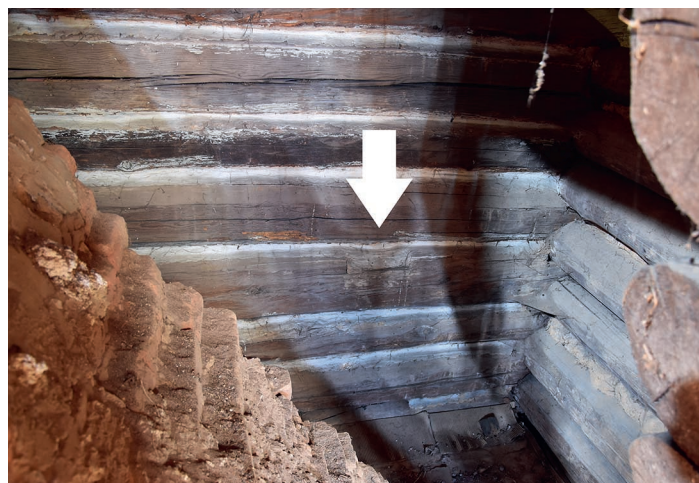
22

Obr. 22. Trávníček, usedlost čp. 5, zadní prostor síně v patře, šipkou vyznačen dlab v trámu příčky potenciálně související s průchodem starší dřevohlíněné varianty komína. Foto: Martin Ouhrabka, 2019.

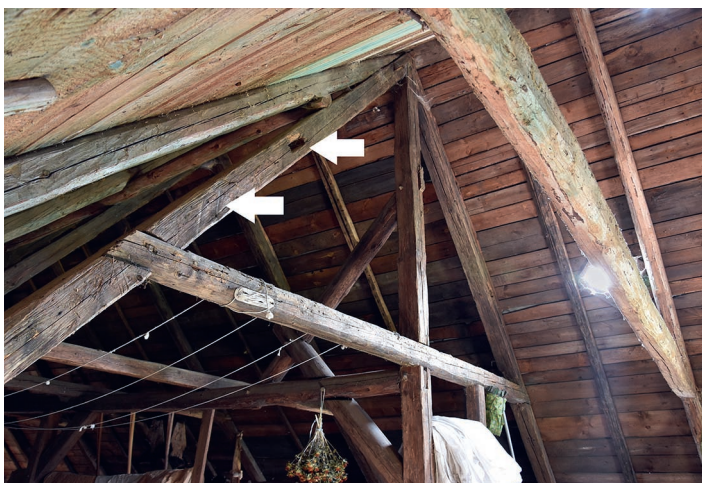
23

Obr. 23. Trávníček, usedlost čp. 5, líc dřívější západní štítové příčné vazby krovu, šípkami vyznačen otisk vnějšího bednění a otvor po čepu štítového kabřince. Foto: Martin Ouhrabka, 2019.

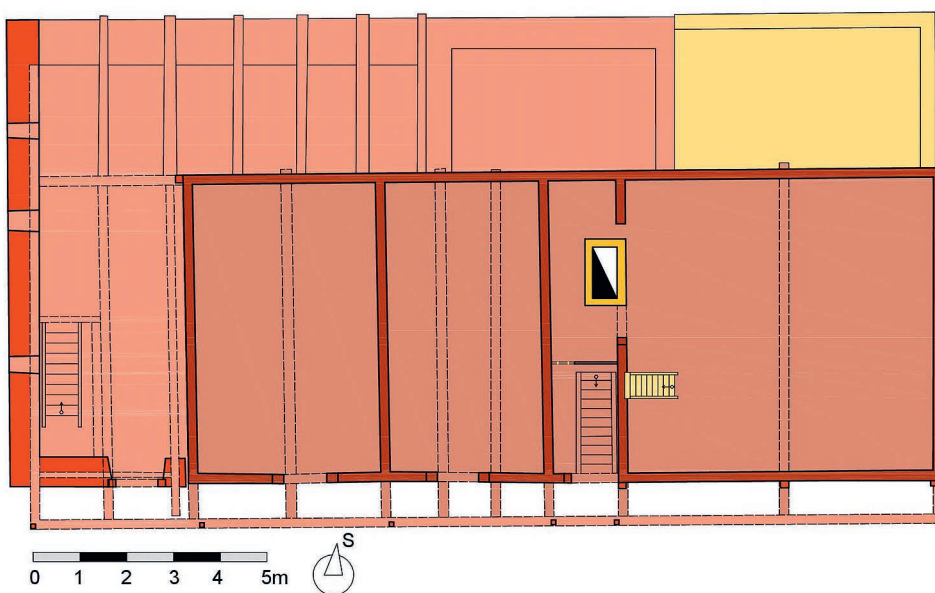
27

konstrukce v řezu	stropy a klenby	
		závěr 80. let 18. století
		60. léta 19. století
		počátek 20. století
		druhá polovina 20. století

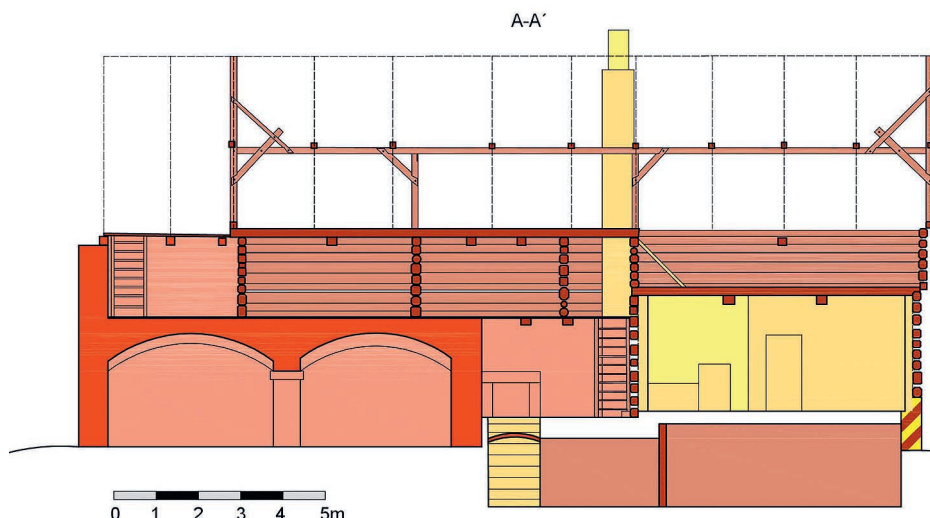
28

Obr. 28. Trávníček, usedlost čp. 5, podélný řez s vyhodnocením stavebního vývoje. Zaměření a vyhodnocení: autoři, kresba: Martin Ouhřabka, 2019.
