# Hrázděný dům severního Plzeňska na příkladu stavení čp. 1 z Popovic u Chrančovic

Karel FOUĐ; Stanislav PLEŠMÍD

**ANOTACE:** V někdejších národnostně smíšených oblastech severního Plzeňska se kromě domů roubených vyskytuje také několik hrázděných staveb. Příkladem je stavení usedlosti čp. 1 v Popovicích u Chrančovic (okres Plzeň-sever). Dům je trojdílné dispozice chlívního typu. Přízemí je dnes zděné, dřívější existenci roubených stěn světnice nelze vyloučit. Patro domu je hrázděné, vybavené jak pavlači, tak obytnými komorami, síní a sýpkami. Relativně jednoduchou konstrukci hrázděného rámu zdobí profilované sloupky pavlače a skladba štítů v podstřeší. Obytné místnosti patra jsou vybavené slohovými okny barokního typu, v hrázdění s profilovanými římsami a suprafenestrami. Objekt prochází od roku 2016 postupnou obnovou. Podle dendrochronologie byl vyzdvížen zřejmě již v letech 1793–1795, což ještě více podtrhuje jeho památkové, architektonické a stavebněhistorické kvality.

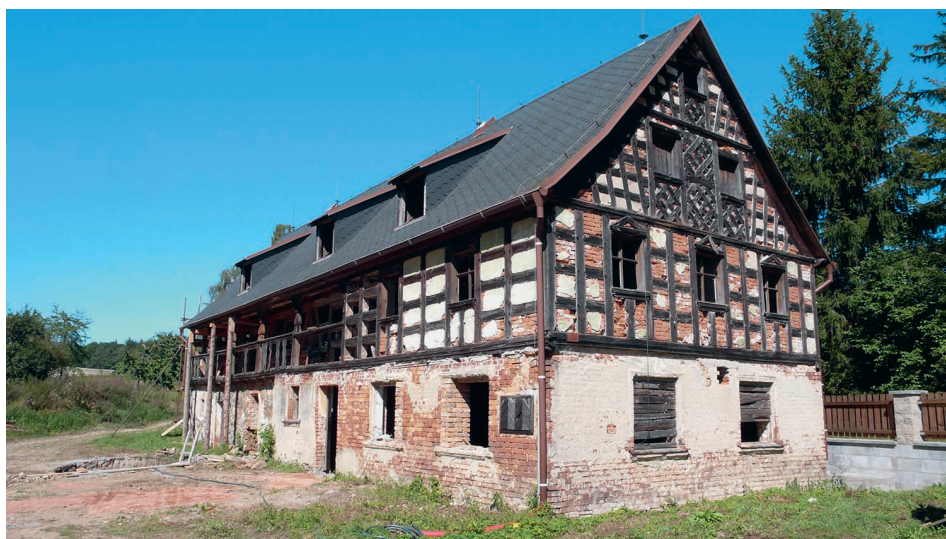
1

**Obr. 1.** Popovice (Plzeňský kraj, okres Plzeň-sever), usedlost čp. 1, pohled ze dvora od jihozápadu na obytné stavení. Foto: Karel Foud, 2016.

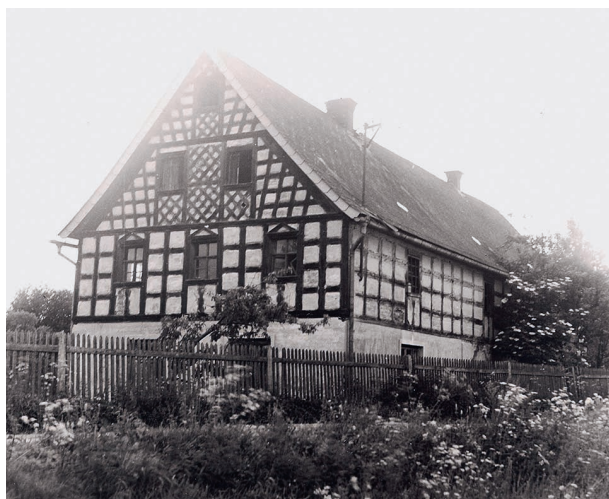
2

**Obr. 2.** Popovice (Plzeňský kraj, okres Plzeň-sever), obytné stavení usedlosti čp. 1, pohled od jihovýchodu. Foto: Karel Tůma, 1963 (fotoarchiv NPÚ, ÚOP v Plzni, okres Plzeň-sever, složka Popovice, čp. 1, č. neg. 7022).

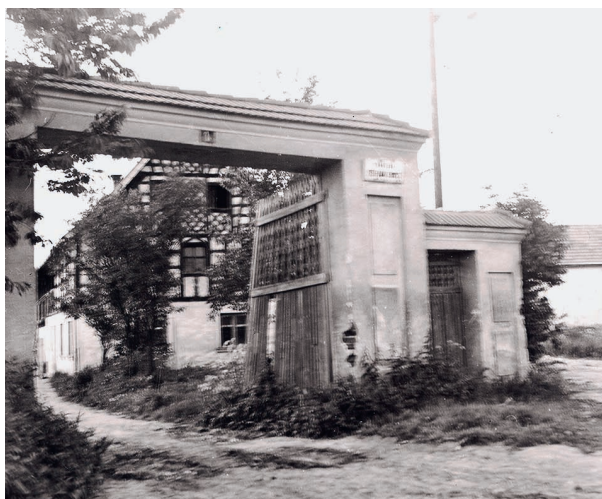
3

**Obr. 3.** Popovice (Plzeňský kraj, okres Plzeň-sever), usedlost čp. 1, pohled od jihu na jižní bránu s brankou s průhledem do dvora na jižní průčelí obytného stavení. Stav před demolicí brány. Foto: Karel Tůma, 1963 (fotoarchiv NPÚ, ÚOP v Plzni, okres Plzeň-sever, složka Popovice, čp. 1, č. neg. 7023).

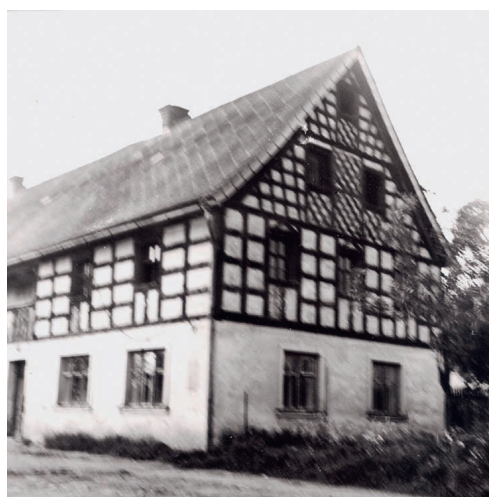
4

**Obr. 4.** Popovice (Plzeňský kraj, okres Plzeň-sever), usedlost čp. 1, pohled od jihozápadu na jižní a západní průčelí obytného stavení. Foto: Karel Tůma, 1963 (fotoarchiv NPÚ, ÚOP v Plzni, okres Plzeň-sever, složka Popovice, čp. 1, č. neg. 7021).

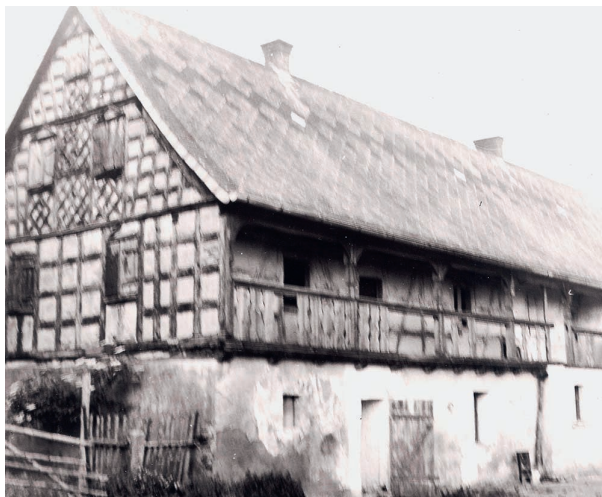
5

**Obr. 5.** Popovice (Plzeňský kraj, okres Plzeň-sever), usedlost čp. 1, pohled od severozápadu na severní a západní průčelí obytného stavení. Foto: Karel Tůma, 1963 (fotoarchiv NPÚ, ÚOP v Plzni, okres Plzeň-sever, složka Popovice, čp. 1, č. neg. 7024).

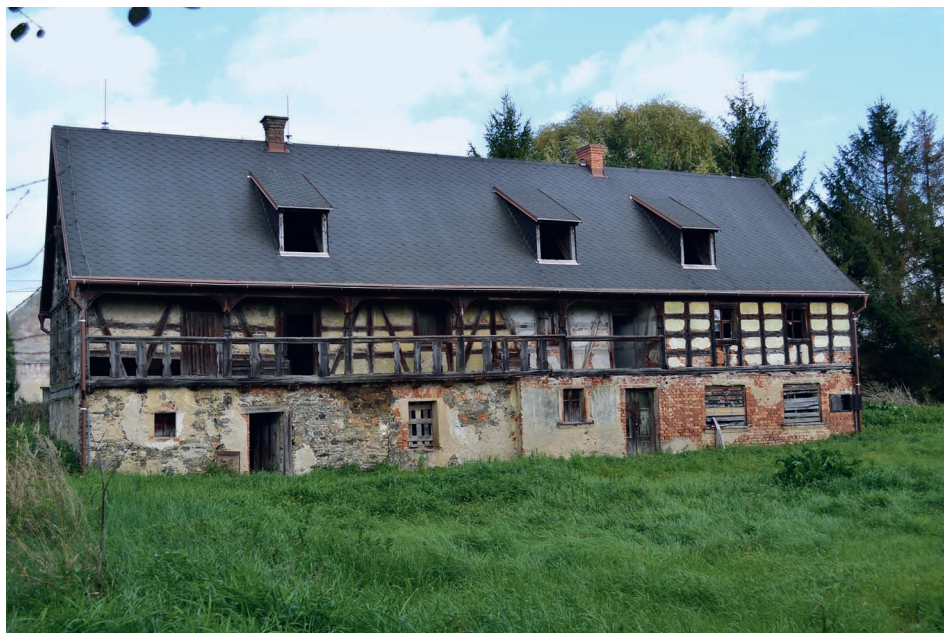
6

Obr. 6. Popovice (Plzeňský kraj, okres Plzeň-sever), usedlost čp. 1, obytné stavení, pohled od západu. Foto: Stanislav Plešmíd, 2014.

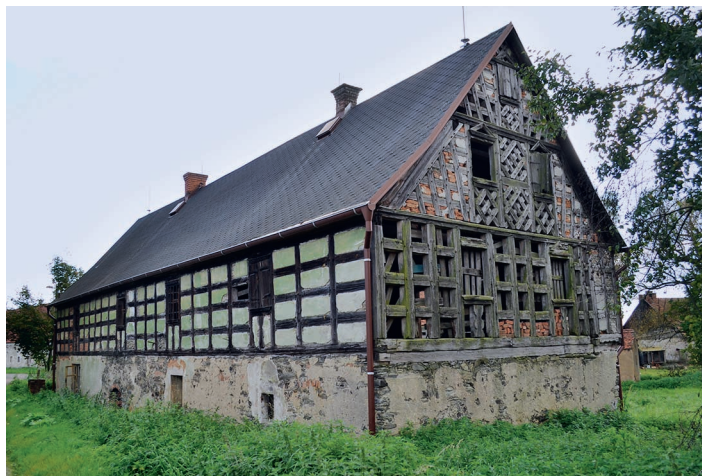
7

**Obr. 7.** Popovice (Plzeňský kraj, okres Plzeň-sever), usedlost čp. 1, obytné stavení, podélná východní a štítová severní strana, pohled od severovýchodu. Foto: Stanislav Plešmíd, 2014.

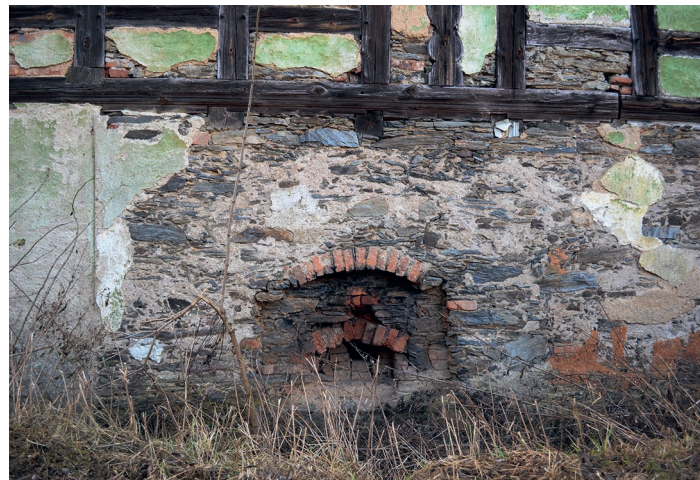
8

**Obr. 8.** Popovice (Plzeňský kraj, okres Plzeň-sever), usedlost čp. 1, obytné stavení, východní strana, přízemí obytné části. Partie s otvorem po zaniklé předsazené chlebové peci. Foto: Stanislav Plešmíd, 2012.

předsazené chlebové pece, na jejíž někdejší existenci poukazuje dokumentace pořízená arch. Vajdišem.<sup>23</sup> Zdivo bývalé chlévní části stavení (zadní díl domu) bylo z vnitřní strany sekundárně opatřeno cihelnou plentou. Někdejší hospodářský původ prostory dokládá nálezy valounové dlažby ukryté pod mladší podlahovou vrstvou. Strop zde byl původně poválový. Interiér chlévů je přístupný jak ze síně (od jihu), tak ze dvora (ze západu). Od severu na zadní díl domu navazuje část hospodářská s chlévy či stájemi. Strop zde byl trámový s povalem podporovaný průvlaky. Zdivo je kamené s nepatrnou příměsí úlomků cihel, vstup s malým okenním otvorem je zřízen na straně nádvorní.

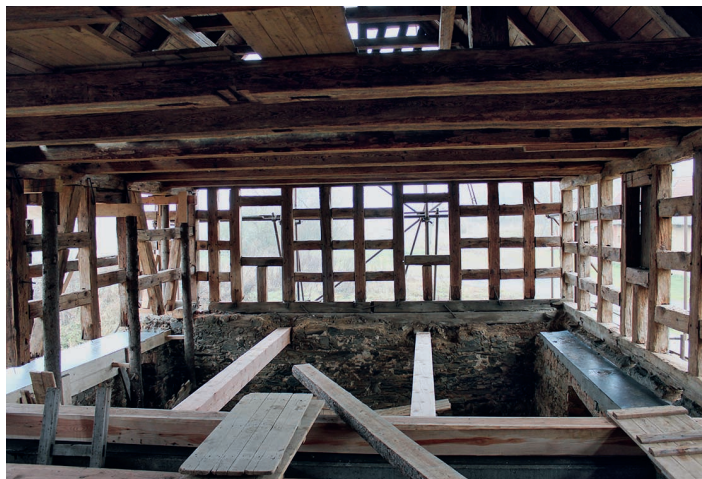
9

**Obr. 9.** Popovice (Plzeňský kraj, okres Plzeň-sever), usedlost čp. 1, obytné stavení, patro, pohled severním směrem k severnímu štítu a do prostoru někdejších sýpek nad chlévy, stav po odstranění výplní hrázdění. Foto: Karel Foud, 2016.

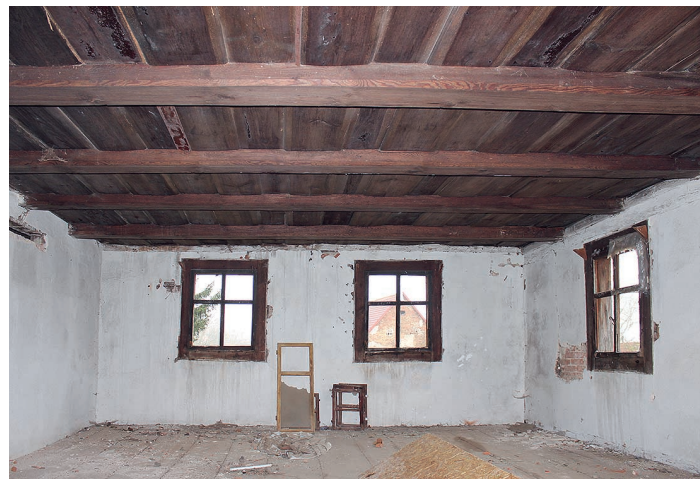
10

**Obr. 10.** Popovice (Plzeňský kraj, okres Plzeň-sever), usedlost čp. 1, obytné stavení, obytná místnost v patře nad světnicí, pohled ze síně jižním směrem. Foto: Karel Foud, 2016.

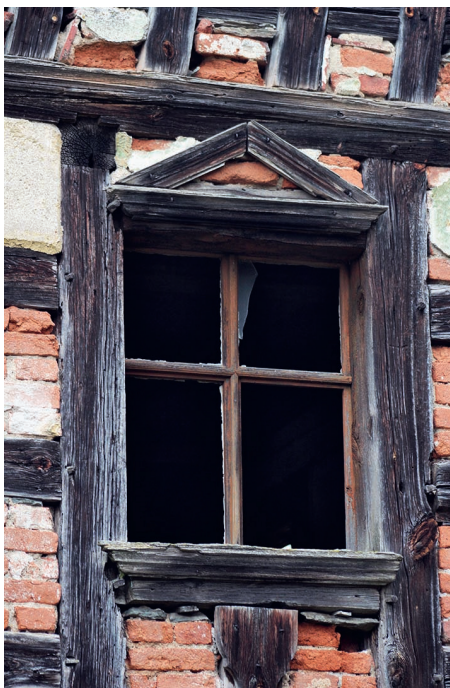
11

Obr. 11. Popovice (Plzeňský kraj, okres Plzeň-sever), usedlost čp. 1, obytné stavení, jižní průčelí, východní krajní osa. Jednoduché okno v brázděné stěně, zdobené profilovanou dřevěnou podokenní římsou a suprafenestrou ve tvaru trojúhelného frontonu. Foto: Karel Foud, 2016.

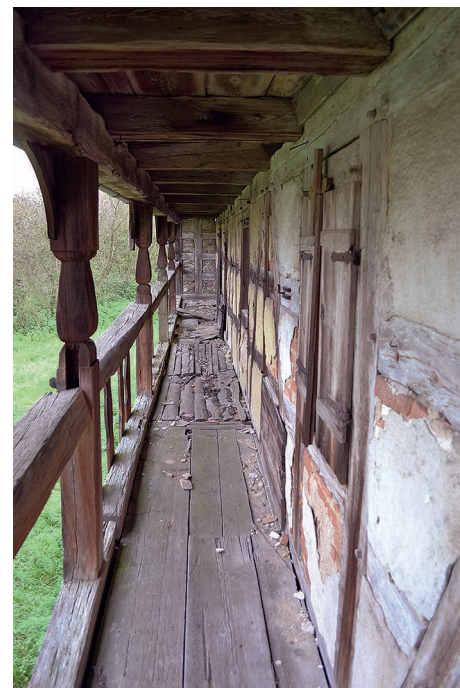
12

Obr. 12. Popovice (Plzeňský kraj, okres Plzeň-sever), usedlost čp. 1, obytné stavení, západní (nádvoří) strana. Patro, průhled pavlačí od jihu severním směrem. Foto: Stanislav Plešmíd, 2014.

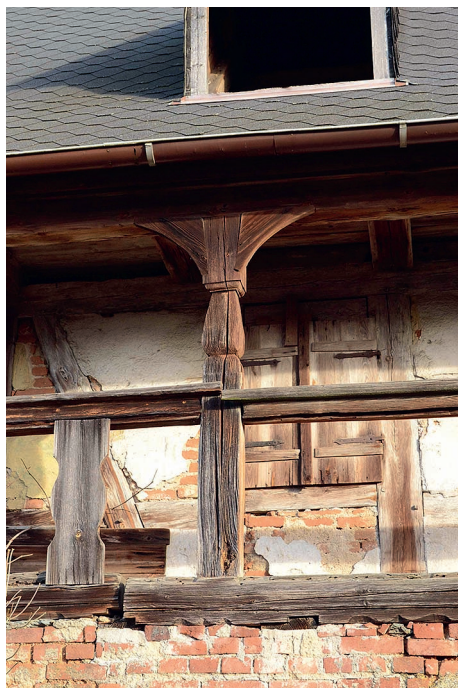
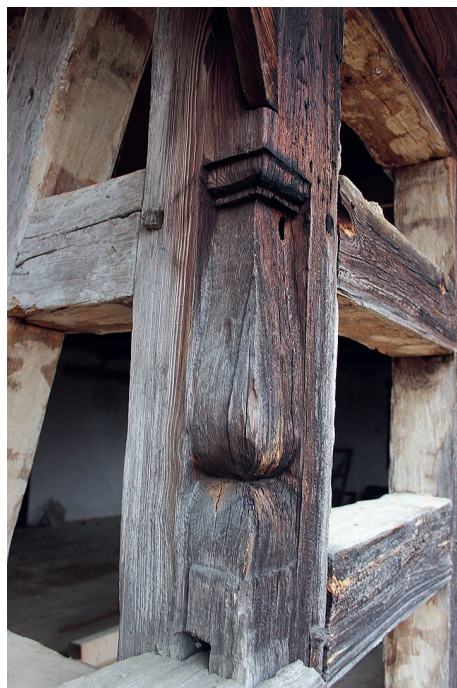
Obr. 13–14. Popovice (Plzeňský kraj, okres Plzeň-sever), usedlost čp. 1, obytné stavení, západní strana, vyřezávaný sloupek a polosloupek pavlače. Za sloupkem je možné spatřit jednu ze dvou posledních dochovaných vnějších okenic. V dolní části snímku je zřetelná profilace prahového trámu hrázděné stěny. Foto: Stanislav Plešmíd, 2012, a Karel Foud, 2016.

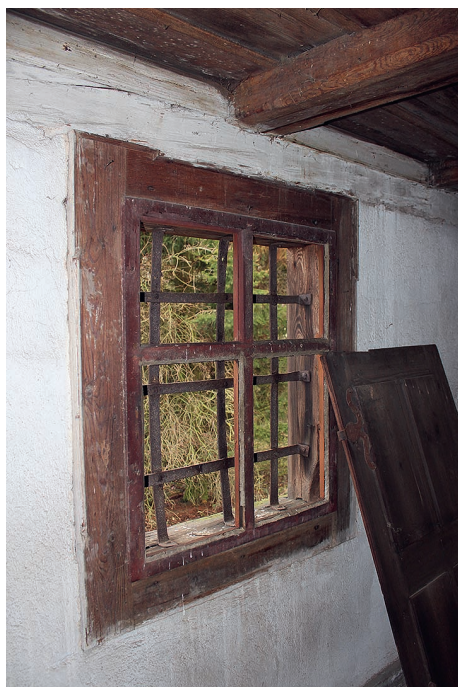
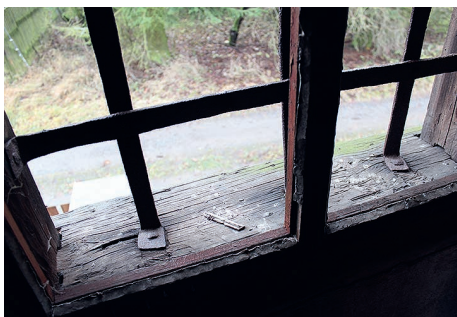
Obr. 15, 17. Popovice (Plzeňský kraj, okres Plzeň-sever), usedlost čp. 1, obytné stavení, patro, komůrka nad světničkou, pohled na okno ve východní stěně, vybavené kovanou okenní mříží přichycenou břebky ke kostře hrázdění. Foto: Karel Foud, 2016.

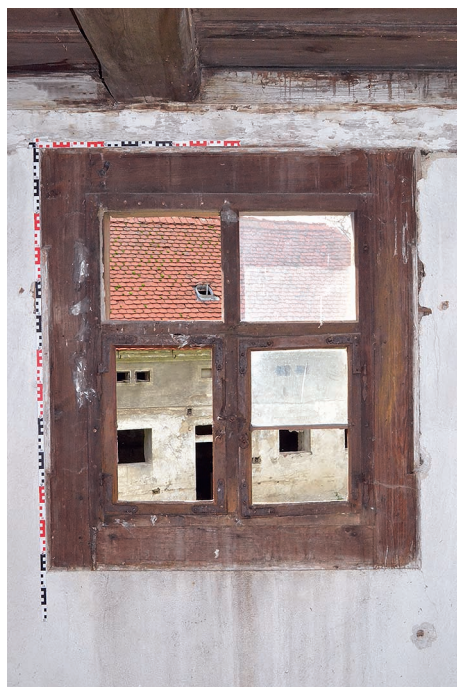
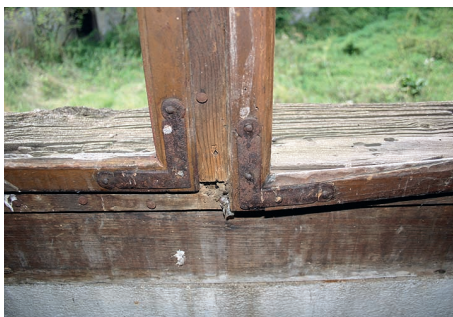
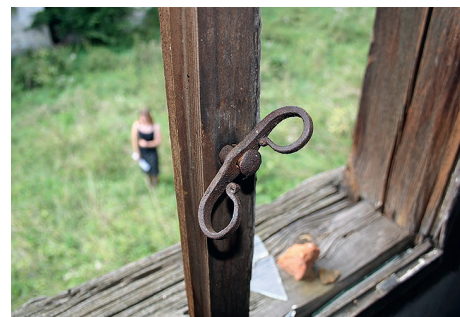
Obr. 16, 18, 19. Popovice (Plzeňský kraj, okres Plzeň-sever), usedlost čp. 1, obytné stavení, jednoduché okno obytné místnosti v patře nad světnicí, západní průčelí, druhá okenní osa od jihu. Výplň okenního otvoru tvoří pevný rám dělený na kříž, nesoucí závěsy pro okenní křídla provedené pouze ve spodní části. Nad poutcem lze spatřit pevné zasklení do drážky. Okenní křídla v rozích zpevňují zdobené řešené rohovníky, do svislého sloupku rámu je vetknutý kovaný vinutý dvouramenný obrtlík. Foto: Karel Foud, 2013, a Stanislav Plešmíd, 2014.

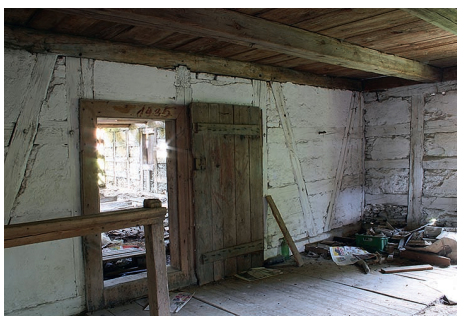
20

Obr. 20. Popovice (Plzeňský kraj, okres Plzeň-sever), usedlost čp. 1, obytné stavení, patro, pohled od jihozápadu na severní stěnu síně se vstupem do prostoru sýpek. Foto: Karel Foud, 2013.

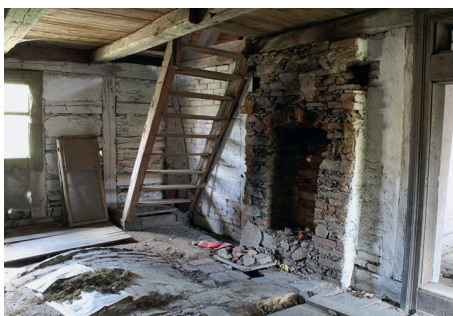
21

Obr. 21. Popovice (Plzeňský kraj, okres Plzeň-sever), usedlost čp. 1, obytné stavení, síň v patře se schodištěm do půdy, pohled jihovýchodním směrem na východní stěnu s oknem (vlevo) a jižní stěnu s pozůstatkem zděné konstrukce po někdejší topeništi. Zcela vpravo je vstup do obytných místností nad světnicí. Foto: Karel Foud, 2013.

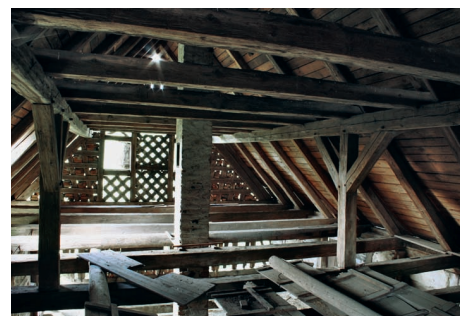
22

Obr. 22. Popovice (Plzeňský kraj, okres Plzeň-sever), usedlost čp. 1, obytné stavení, podkroví, pohled k severnímu štítu. Foto: Karel Foud, 2013.

Ve spodní etáži obou štítů jsou provedeny šikmé sloupky (souběžné se střešní rovinou) podpírající konce středových vaznic (s pětibokce redukovaným profilem), přes které je kampanovaný hambalek, zakomponovaný stejně jako šikmé sloupky do skladby štítu.

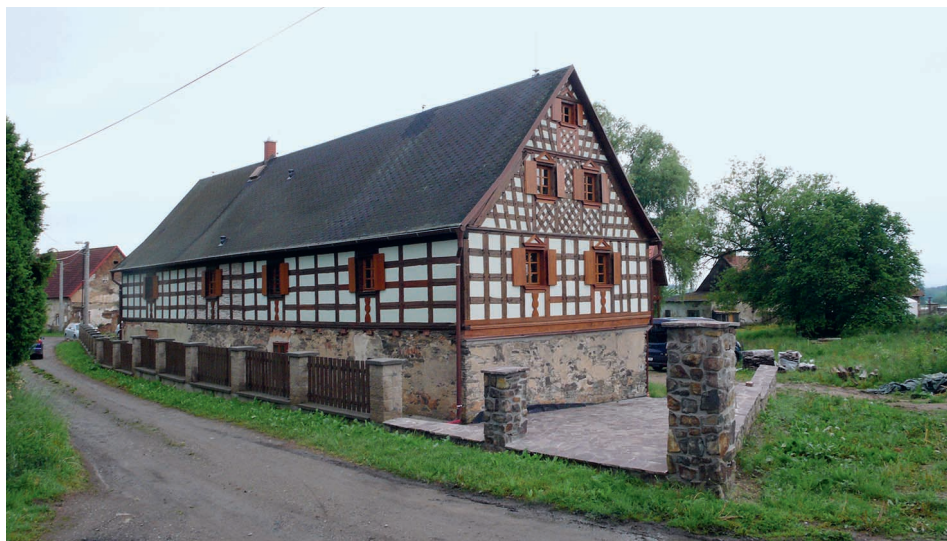
23

**Obr. 23.** Popovice (Plzeňský kraj, okres Plzeň-sever), usedlost čp. 1, obytné stavení, pohled od severovýchodu, stav po obnově hrázdění a výplní otvorů. Foto: Karel Foud, 2018.

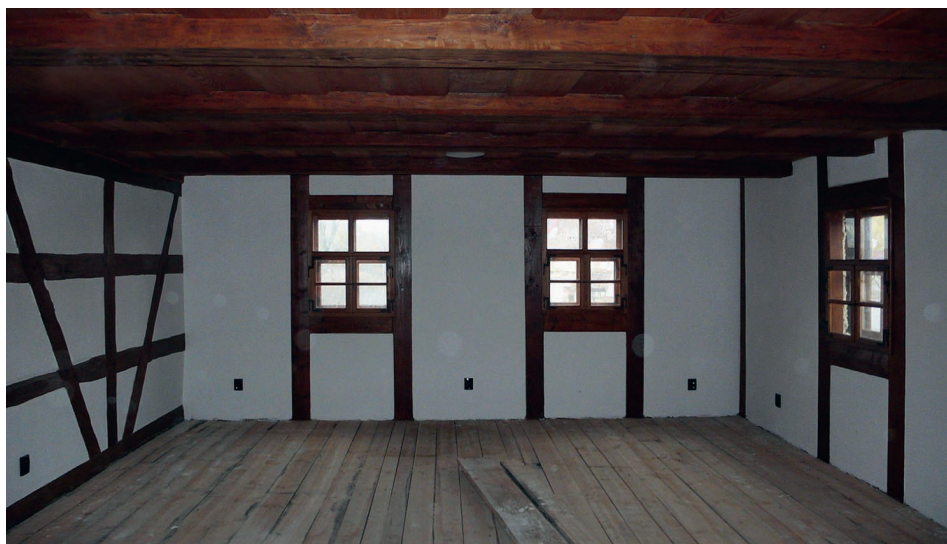
24

**Obr. 24.** Popovice (Plzeňský kraj, okres Plzeň-sever), usedlost čp. 1, obytné stavení, obytná místnost v patře nad světnicí, pohled ze síně jižním směrem, stav po obnově stěn a výplní otvorů. Foto: Karel Foud, 2018.

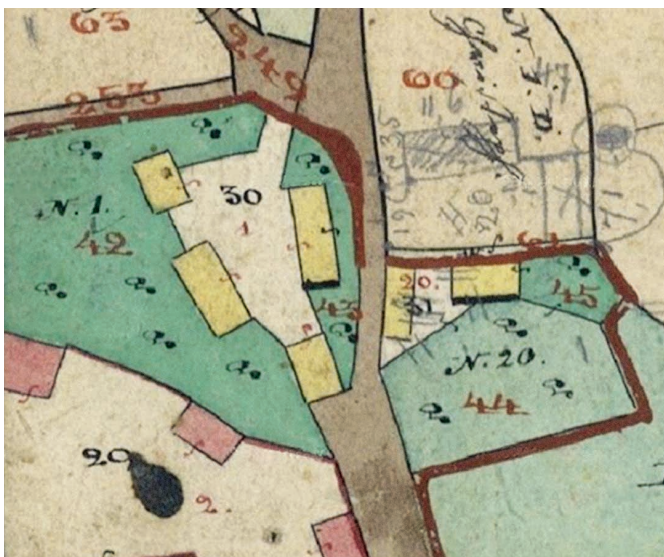
25

Obr. 25. Indikační skica mapy stabilního katastru, Popovice – Popplowitz, usedlost čp. 1 na pozemku 30. Zdroj: <http://archivnimapy.cz/kz/mapy/map/Popplowitz-Popovice-1839>.

Popovický dvůr čp. 1, který náležel v roce 1839 Christophu Ottovi, zaznamenala skica stabilního katastru<sup>16</sup> v tomto období již jako plně dotvořený. Ležel na pozemku č. 30 a skládal se ze čtyř spalných budov obdélného půdorysu. Dvůr s nepravidelným (přibližně trojúhelným) nádvořím vymezovalo ze strany východní obytné stavení, založené podélnou osou ve směru sever–jih. Stranu západní, resp. jihozápadní formovaly dvě nestejně dlouhé budovy, založené

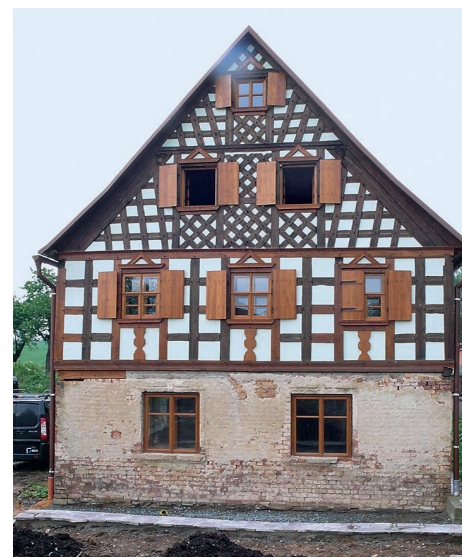
26

Obr. 26. Popovice (Plzeňský kraj, okres Plzeň-sever), usedlost čp. 1, obytné stavení, jižní štítové průčelí, stav po obnově hrázdění a výplni otvorů. Foto: Karel Foud, 2018.

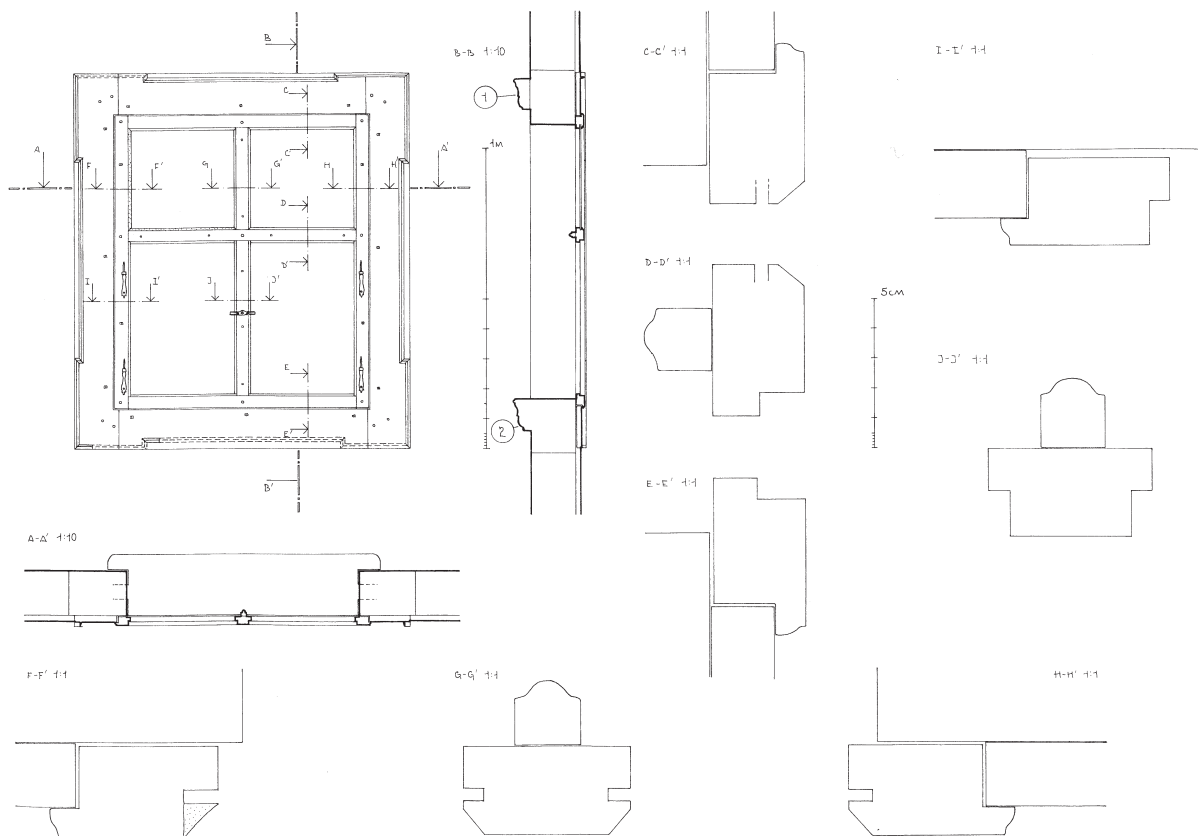
27

**Obr. 27.** Popovice (Plzeňský kraj, okres Plzeň-sever), obytné stavení usedlosti čp. 1, okenní výplň, patro západního průčelí, druhá osa od jihu. Výkresová dokumentace – rám – pohled 1:10, svislý a půdorysný řez 1:10, řezy 1:1. Zaměření a kresba: Stanislav Plešmíd, 2014.

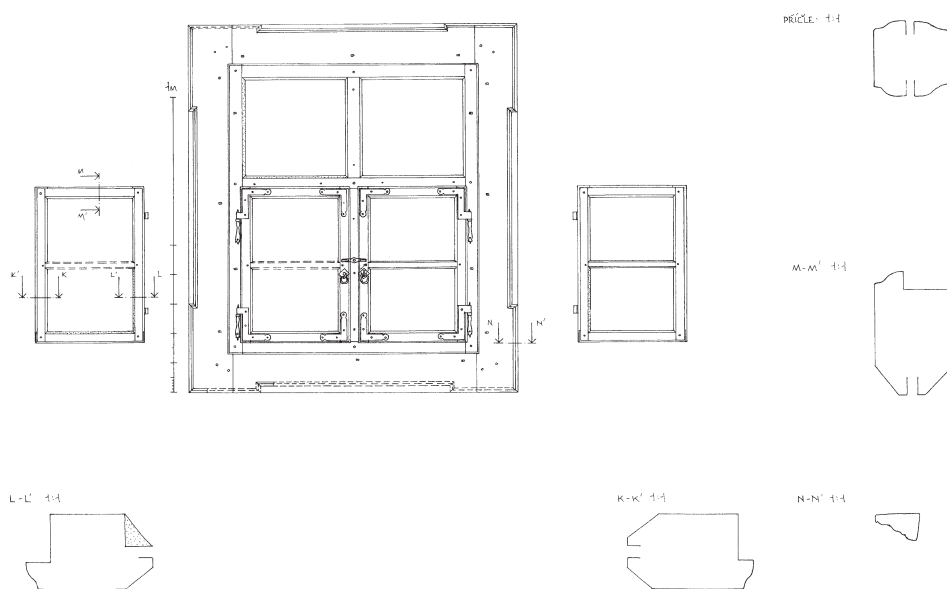
28

**Obr. 28.** Popovice (Plzeňský kraj, okres Plzeň-sever), obytné stavení usedlosti čp. 1, okenní výplň, patro, západní průčelí, druhá osa od jihu. Výkresová dokumentace – okno – pohledy 1:10, řezy 1:1. Zaměření a kresba: Stanislav Plešmíd, 2014.

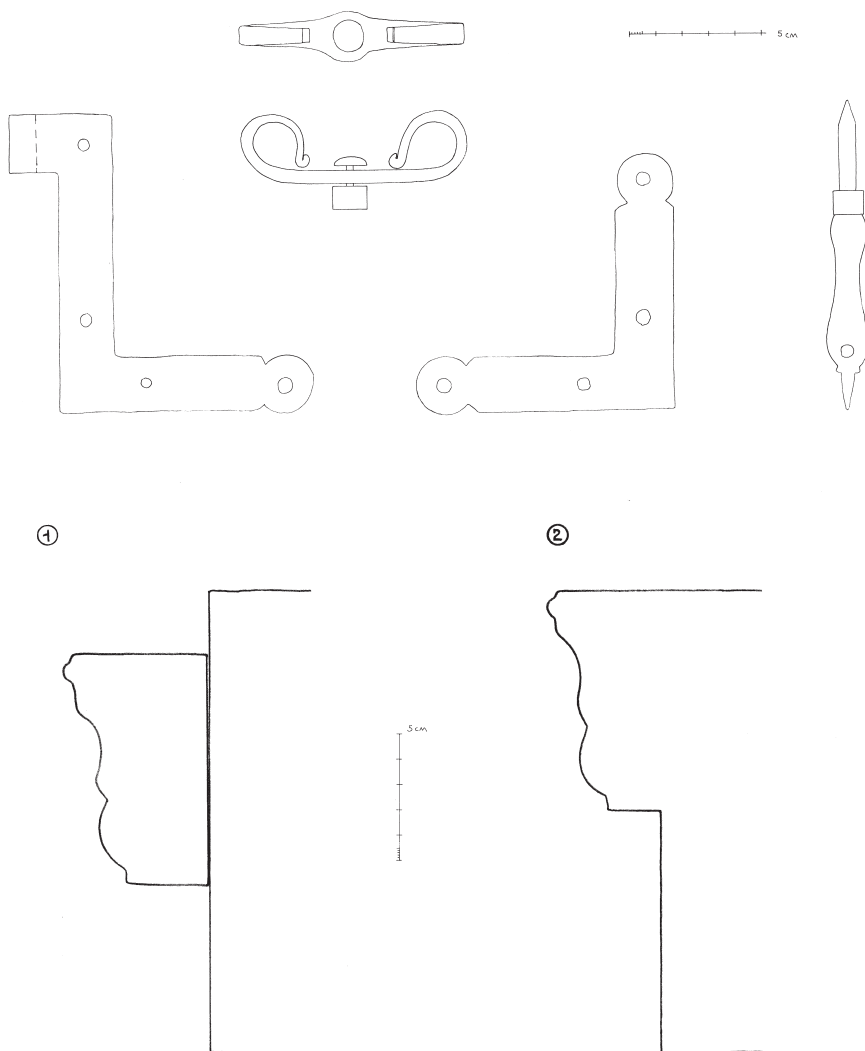
29

Obr. 29. Popovice (Plzeňský kraj, okres Plzeň-sever), obytné stavení usedlosti čp. 1, okenní výplň, patro západního průčelí, druhá osa od jihu. Výkresová dokumentace – okno – detaily kování 1:1. Zaměření a kresba: Stanislav Plešmíd, 2014.

Obr. 30. Popovice (Plzeňský kraj, okres Plzeň-sever), obytné stavení usedlosti čp. 1, okenní otvor, patro západního průčelí, druhá osa od jihu. Výkresová dokumentace – řezy nadpražní a podokenní římsou 1:1. Zaměření a kresba: Stanislav Plešmíd, 2014.

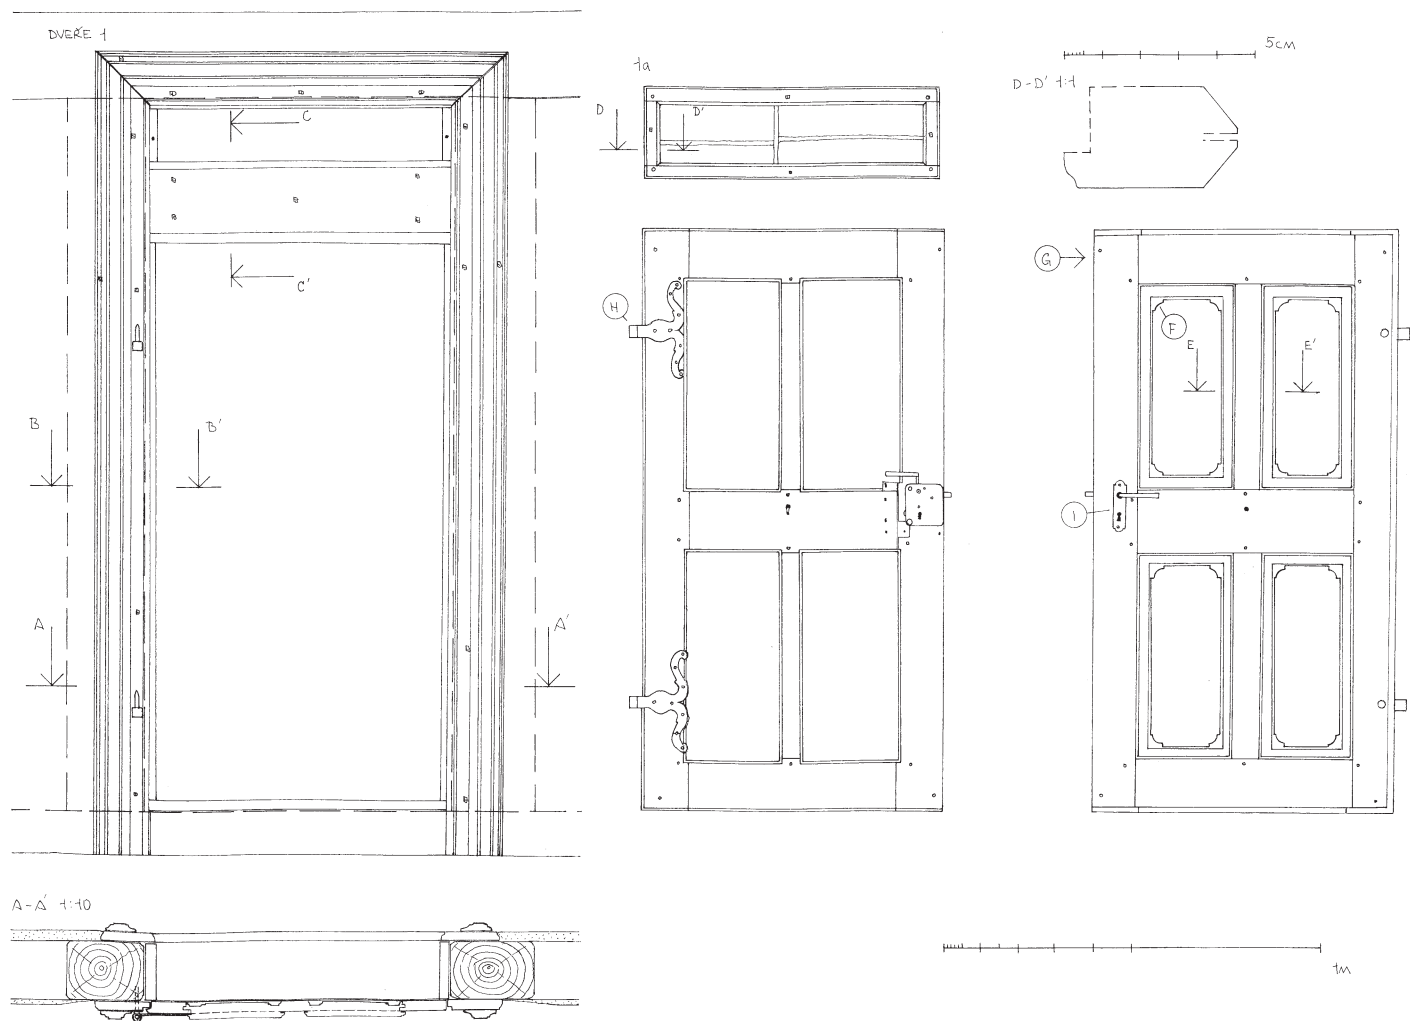
31

**Obr. 31.** Popovice (Plzeňský kraj, okres Plzeň-sever), obytné stavení usedlosti čp. 1, dveře v příčce mezi světnicí a přístěnkem v patře obytné části. Výkresová dokumentace – pohledy a půdorysný řez 1:10; detail profilu výplně nadsvětlíku 1:1. Zaměření a kresba: Stanislav Plešmíd, 2017.

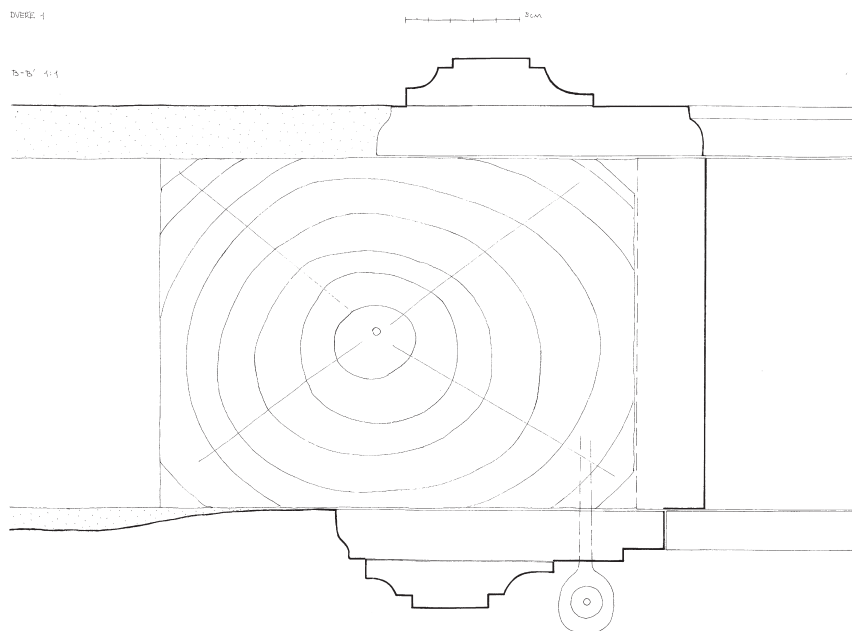
32

**Obr. 32.** Popovice (Plzeňský kraj, okres Plzeň-sever), obytné stavení usedlosti čp. 1, dveře v příčce mezi světnicí a přístěnkem v patře obytné části. Výkresová dokumentace – řez levou stojkou ostění 1:1. Zaměření a kresba: Stanislav Plešmíd, 2017.
