# K technice nástěnných maleb sakrálních prostor

## Menší věže hradu Karlštejna

Adam POKORNÝ

ANOTACE: Předkládaná studie se věnuje technologii nástěnných maleb v Menší věži hradu Karlštejna, vychází přitom z restaurátorského průzkumu realizovaného v letech 2018–2019. Primárním cílem průzkumu bylo zjištění stavu nástěnných maleb v kostele Panny Marie a v kapli sv. Kateřiny, v další rovině pak šlo o průzkum zaměřený na popsání technicko-technologických aspektů zkoumaných maleb.

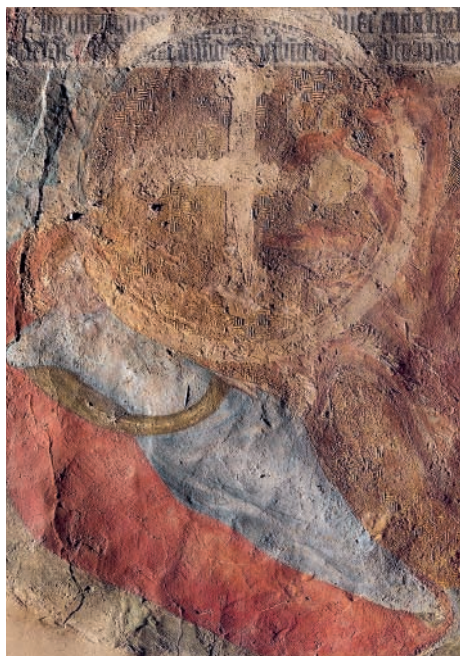
2

**Obr. 2.** Karlštejn, kostel Panny Marie, východní stěna, Apokalyptický cyklus – Žena pracující k porodu, boční osvětlení. O tvaru konsekračních křížů vypovídají defekty s odpadlými barevnými vrstvami. Foto: Adam Pokorný, 2018.

Na řadě míst došlo v minulosti k odpadnutí malby konsekračních křížů od spodní omítky i se svrchním barevným souvrstvím. Na základě tvaru těchto defektů si dnes můžeme udělat přesnou představu o původní podobě.<sup>10</sup> Dílenští malíři nejprve vymezili pozici křížů rytou linií kružidla, která byla vodítkem pro dvojité kruhové orámování.<sup>11</sup> Co se týče formy, jedná se o rovnoramenné kříže s trojlístým zakončením (obr. 2). Podle tvarů defektů na výjevu *Ženy letící pouští* se zdá, že kruhové orámování křížů bylo dále členěno vnitřní čtyřlístou kružbou, tak jak to máme doloženo u konsekračních křížů v kapli sv. Kříže. Červená barva křížů je dána obsahem rumělky.

<sup>10</sup> Tento druh defektu je nejmarkantnější na výjevu *Žena pracující k porodu*.

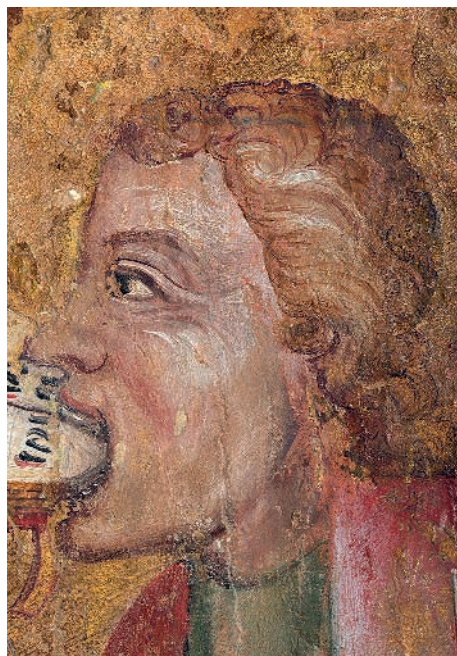
3

**Obr. 3.** Karlštejn, kostel Panny Marie, východní stěna, Apokalyptický cyklus – Jan pojíždající andělovu knihu. Splývavě modelované formy doprovázejí místy pastóznější nánosy s dělenými štetcovými tahy. Foto: Adam Pokorný, 2018.

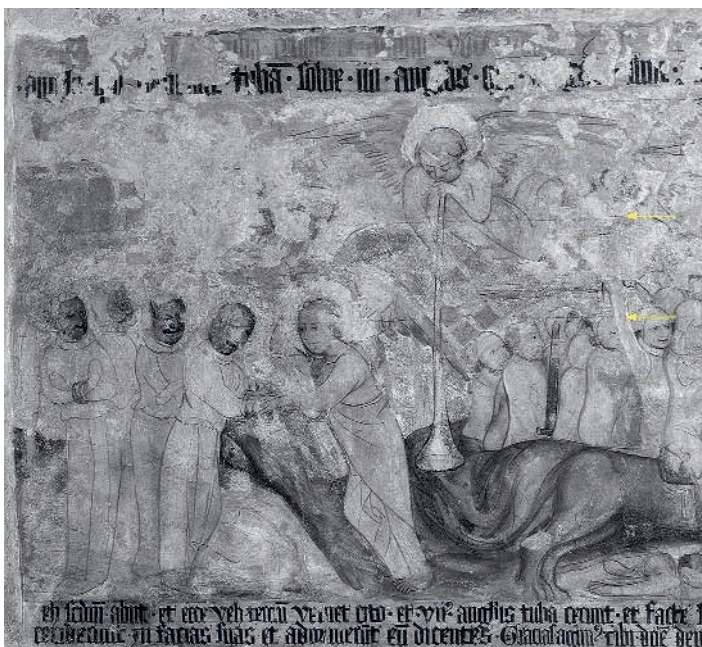
4

Obr. 4. Karlštejn, kostel Panny Marie, východní stěna, Apokalyptický cyklus – Anděl rozvazující čtyři anděly, IR reflektografie. Přes horní pás maleb v úrovni podkresby probíhají dvě linie, které pravděpodobně měly vymezit měřítko figur a udržet jednotnou kompoziční skladbu. Foto: David Hrabálek, 2018.

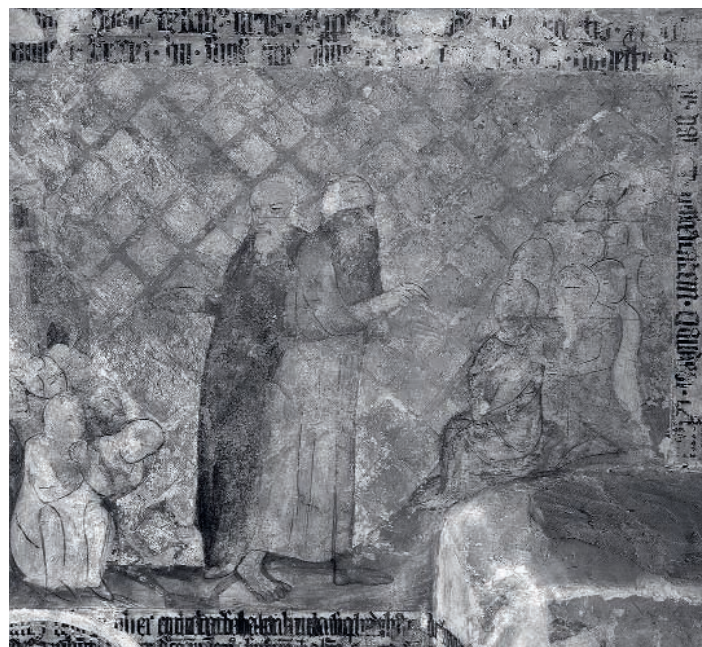
5

Obr. 5. Karlštejn, kostel Panny Marie, východní stěna, Apokalyptický cyklus – Proroci věští lidem, IR reflektografie. Podkresba výjevů je sumární, některé figury vyznačují pouze obrysové siluety. Foto: David Hrabálek, 2018.

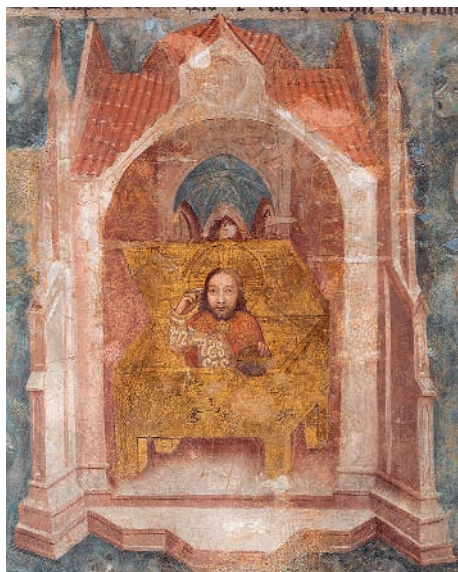
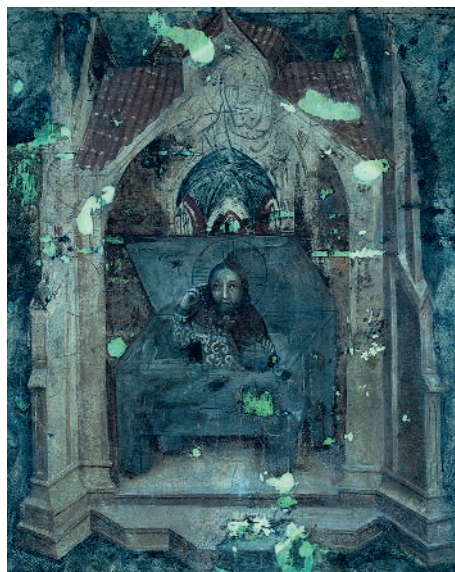
Obr. 6. Karlštejn, kostel Panny Marie, východní stěna, *Apokalyptický cyklus – Kristus ve schráně úmluvy*: a) rozptýlené viditelné světlo, b) UV luminiscence. V první koncepci kresebného rozkresu zde bylo zamýšleno vyobrazení stojícího Krista s žehnajícím gestem, jak to zřetelně dokládá snímek UV fluorescence. Foto: Adam Pokorný, 2018.

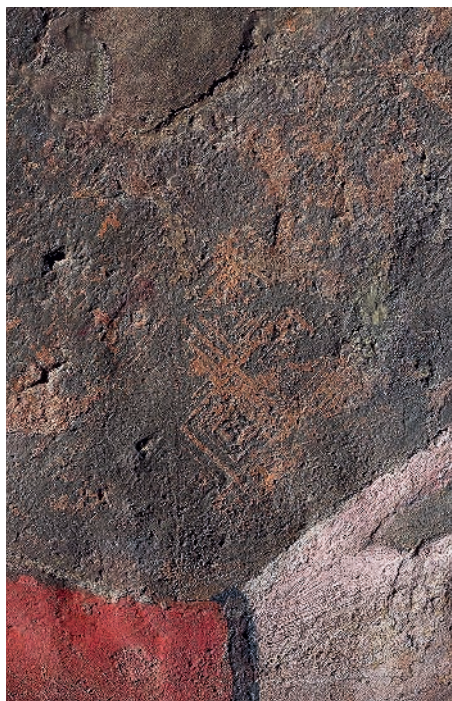
9

Obr. 9. Karlštejn, kostel Panny Marie, jižní stěna, druhý výjev Ostatkové scény, detail pozadí, boční osvětlení. Značně poškozené původní reliéfní vzory pozadí kryje tmavě hnědá přemalba. Foto: Adam Pokorný, 2018.

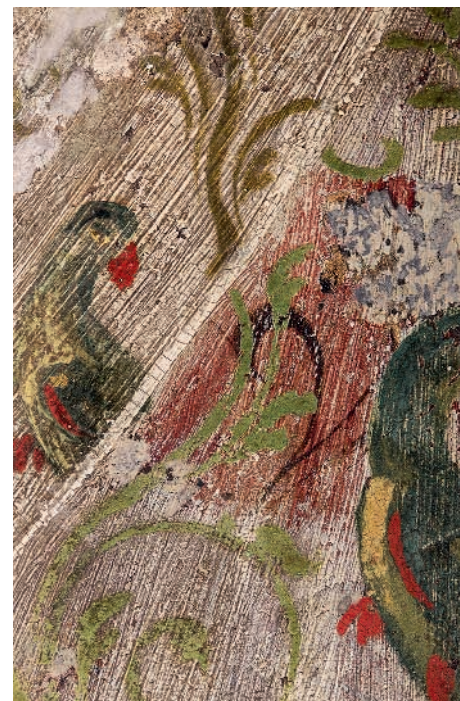
10

Na prvním výjevu *Ostatkových scén* se renesanční přemalba dále vztahuje ke Karlově plášti. Podle staré sondy v těchto místech je evidentní, že původní tonalita pláště byla temně karmínově červená (obr. 10). Na IR snímcích se spodní malba projevuje jen v tušených náznacích. Viditelné tvarové stíny napovídají, že renesanční přemalba možná kopíruje původní malbu. Tomu by nasvědčoval i objevující se rostlinný dekor originální malby v provedené staré sondě, kterému se přemalba tvarově velmi podobá. Středověká malba císařova pláště obsahuje vrstvu olovnaté běloby, na které spočívá svrchní modelační lazurní vrstva červeného organického pigmentu.<sup>31</sup> Vedle toho vidíme modrý plášť francouzského dauphina v původní podobě, i když s rozsáhlými retušovanými defekty. Malba se zde odehrává ve dvou vrstvách. Základní formu vymezenou podmalbou s azuritem malíř dokončil tenkou malbou s obsahem ultramarínu.

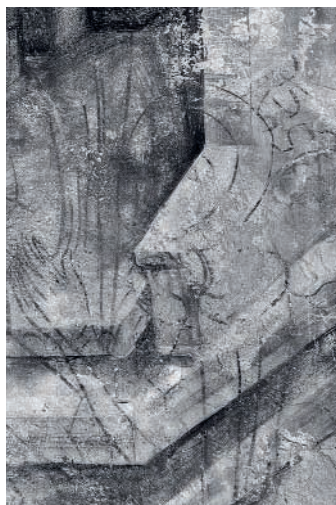
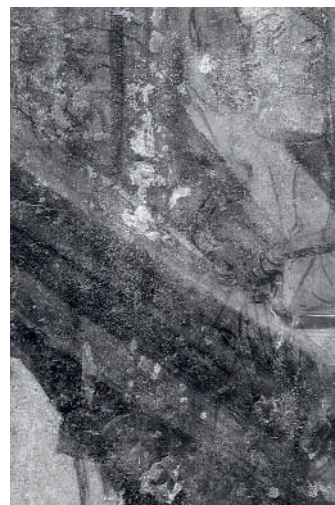
Obr. 13. *Karlštejn, kostel Panny Marie, západní stěna, Andělský chór, IR reflektografie: a) klečící figura v pravé spodní části výjevu, b) detail, c) klečící figura v levé spodní části výjevu, d) detail. Snímky zachycují detail podkresby s klečícími figurami. Ve fázi malby bylo upuštěno od tohoto konceptu a podkresba byla překryta malbou iluzivní konzole. Foto: David Hrabálek, 2018.*

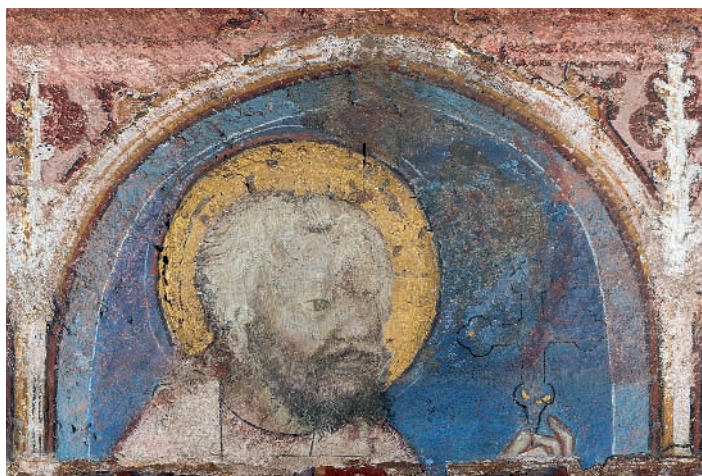
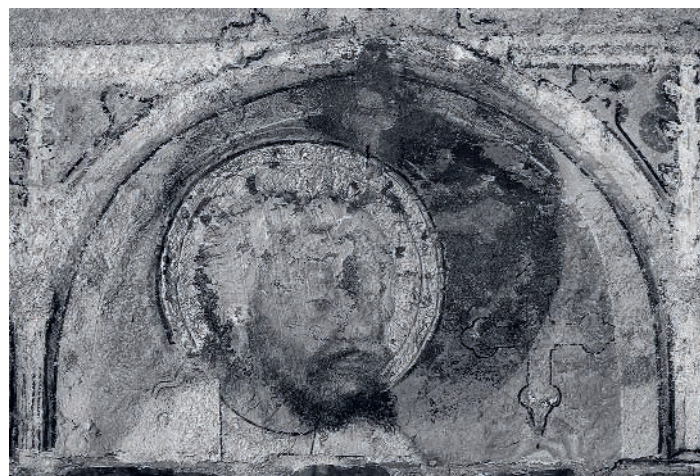
Obr. 24. Karlštejn, kaple sv. Kateřiny, severní stěna, fragmenty figur apoštolů a zemských světců – sv. Vít (?), konsekrací kříž, a) rozptýlené viditelné světlo, b) IR reflektografie. Konsekrací kříže jsou jasně patrné v místech abrazí svrchní malby a zřetelně se vyjevují na IR snímcích. Foto: David Hrabálek, Adam Pokorný, 2018.

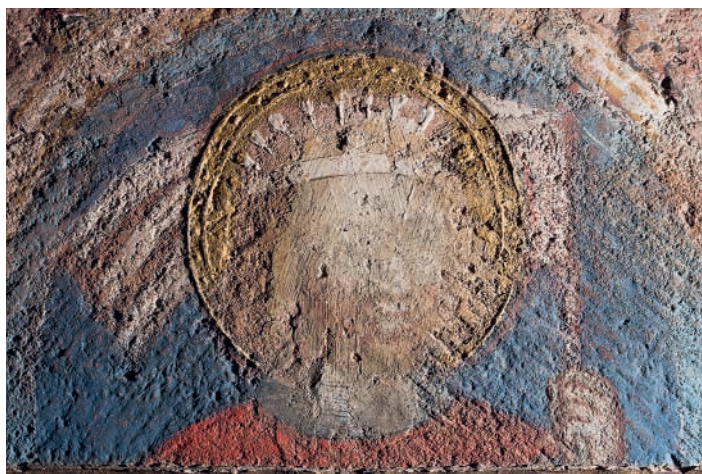
27

Obr. 27. Karlštejn, kaple sv. Kateřiny, severní stěna, fragmenty figur apoštolů a zemských světců – sv. Václav, boční osvětlení. Nátěr kryjící hrubou strukturu kamenného zdiva v místech inkarnátů se na snímcích projevuje širokými taby nekorespondujícími s modelací malby. Foto: Adam Pokorný, 2018.

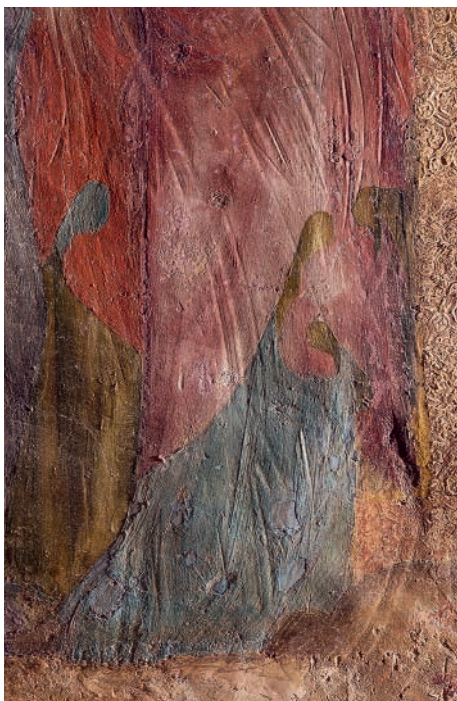
29

Obr. 29. Karlštejn, kaple sv. Kateřiny, menza, Ukřižování, detail, boční osvětlení. Na snímku se v hlazené omítce jasně vyjevují stopy zednického nástroje. Foto: Adam Pokorný, 2018.

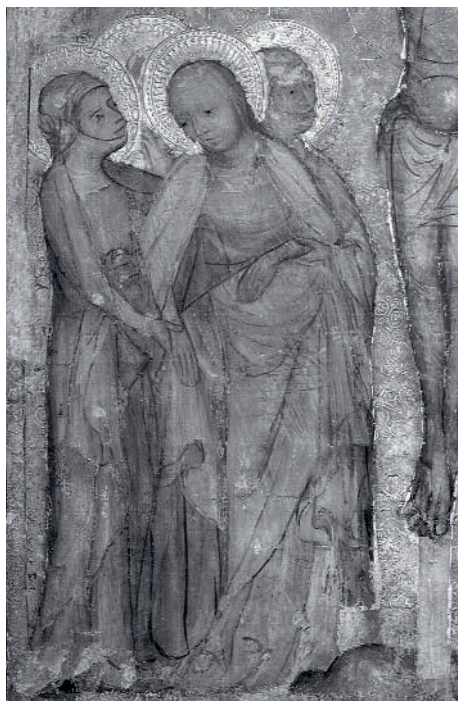
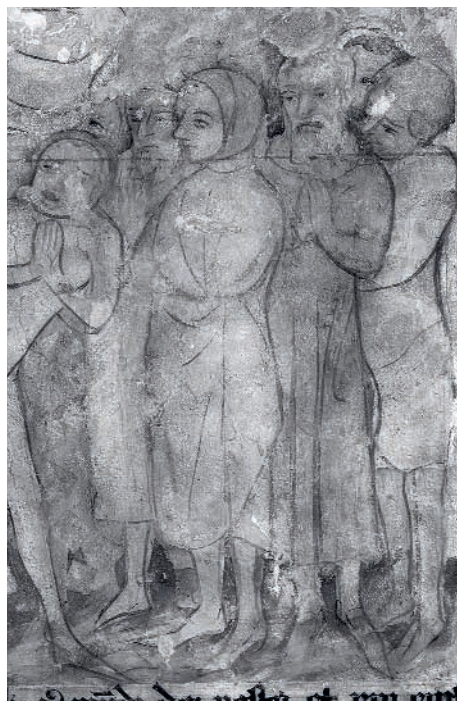
Obr. 31. Karlštejn, a) kaple sv. Kateřiny, menza, Ukřižování, detail ženských figur, b) kostel Panny Marie, východní stěna, Apokalyptický cyklus – Pobíjené lidstvo, detail figur. Foto: David Hrabálek, 2018.

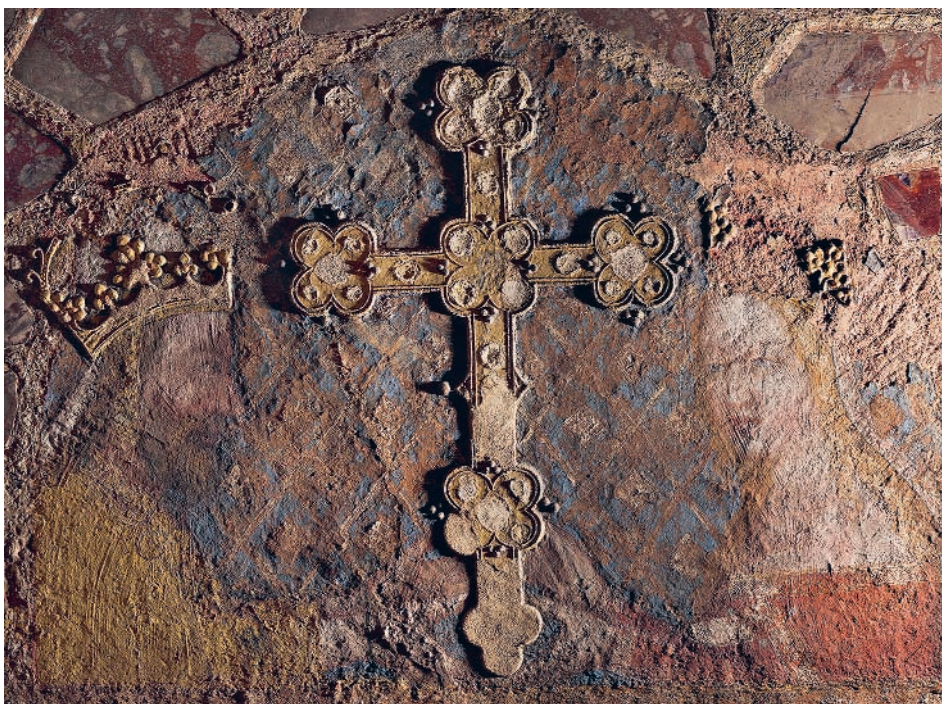
33

Obr. 33. Karlštejn, kaple sv. Kateřiny, západní stěna, Karel IV. s císařovnou Annou Svídnickou, boční osvětlení. Na snímku se ve struktuře malby figur uplatňuje spodní nátěr potlačující strukturu zdiva. Foto: Adam Pokorný, 2018.

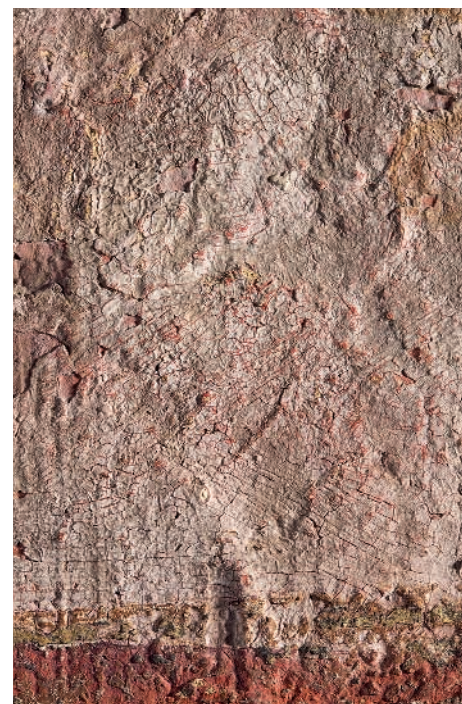
Popsanou předposlední červenou vrstvu prosvítající v defektech malby inkarnátu královny možná můžeme vztáhnout k autorské změně tvaru červeného oděvu (obr. 34). Je tedy možné, že původně oděv s límcem sahal až ke krku. Další pentimenty svrchní malby lze dále spojit se zlaceným límcem císařova pláště, který byl původně barevně řešen malbou, následně však došlo k přezlacení. Dále v defektech v partiích císařových rukou lze najít fragmenty zelené a modré malby, ty však pravděpodobně pocházejí ze spodního výjevu.

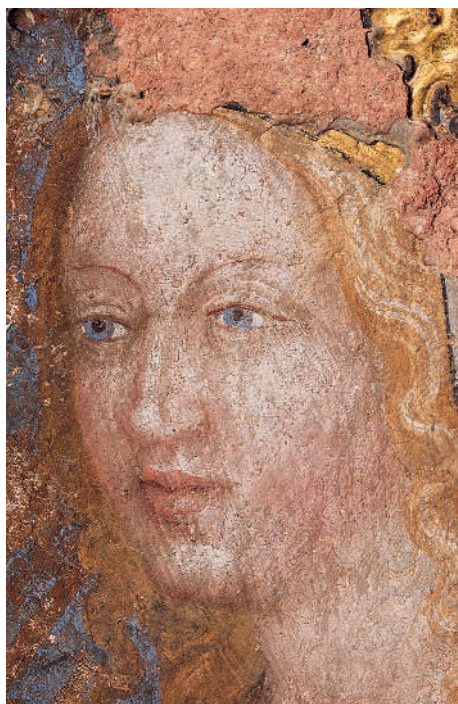
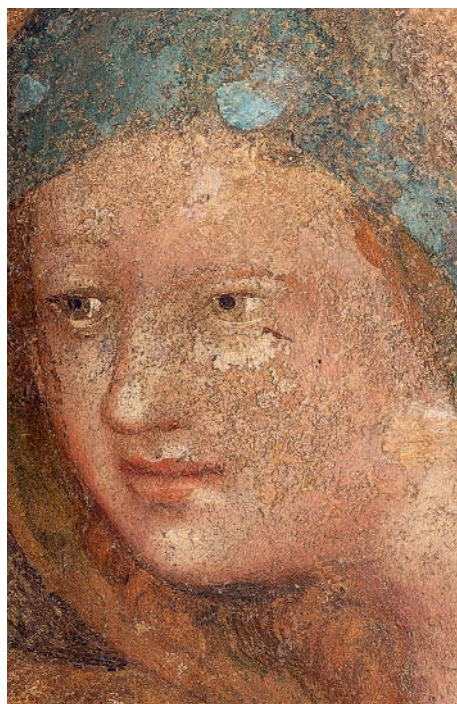
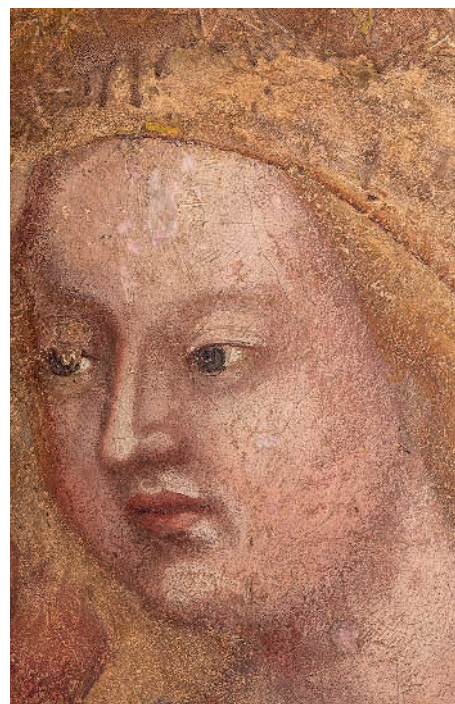
Obr. 35. Karlštejn, a) kaple sv. Kateřiny, západní stěna, Karel IV. s císařovnou Annou Svídnickou, detail hlavy císařovny, b) kostel Panny Marie, západní stěna, Okřídlená žena letící pouští, detail hlavy, zrcadlově otočeno, c) kostel Panny Marie, západní stěna, Žena sluncem oděná, detail hlavy, zrcadlově otočeno. Foto: Adam Pokorný, 2018.

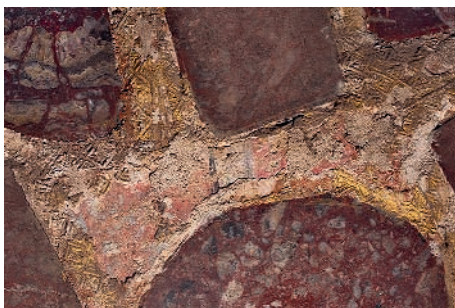
36

Obr. 36. Karlštejn, kaple sv. Kateřiny, západní stěna. Snímek zachycuje fragment barevné vrstvy s kresebným detailem dochovaný mezi vloženými kameny inkrustace. Foto: Adam Pokorný, 2018.
