Zlacené plastické dekory v kostele Panny Marie, v kapli sv. Kateřiny a ve spojovací chodbičce na hradě Karlštejně

Jan KLÍPA; Markéta PAVLÍKOVÁ; Adam POKORNÝ

ANOTACE: Tázání po koncepci vnitřních prostor hradu Karlštejna, po jejich funkci a s tím související interpretaci jejich výzdoby patří ke konstitutivním tématům české uměleckohistorické medievistiky. Otázka byla a jistě ještě bude řešena z mnoha rozličných úhlů pohledu a z různých metodických pozic. Předkládaný příspěvek je úvodem k jejímu komplexnímu uchopení vystavěnému na exaktních a detailních materiálových a technologických analýzách unikátních výzdobných postupů specializovaných dílen, které se na této prestižní zakázce podílely.

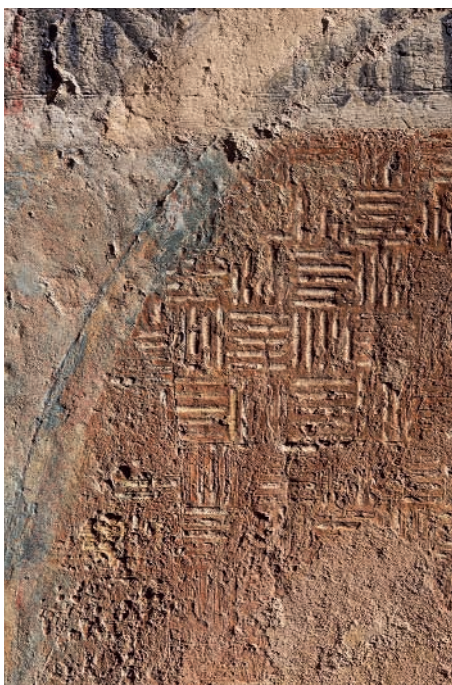
1a

Obr. 1a. Hrad Karlštejn, kostel Panny Marie, východní stěna, výjev Žena pracující k porodu, fotografie plastického dekoru pozadí. Foto: Adam Pokorný, 2019.

Použitý čtvercový dekor (vzor č. 4) se vymyká ostatním ornamentům na studovaných malbách. Tvoří ho pět paralelních linek, které se střídají ve svislé a vodorovné poloze. V dobrém stavu je reliéfní vzor na přilehlé úzké stěně, kde výjev pokračuje. Reliéfní svatozář byla velmi poničena. Drobný fragment by mohl odpovídat reliéfu svatozáří v okenním výklenku.

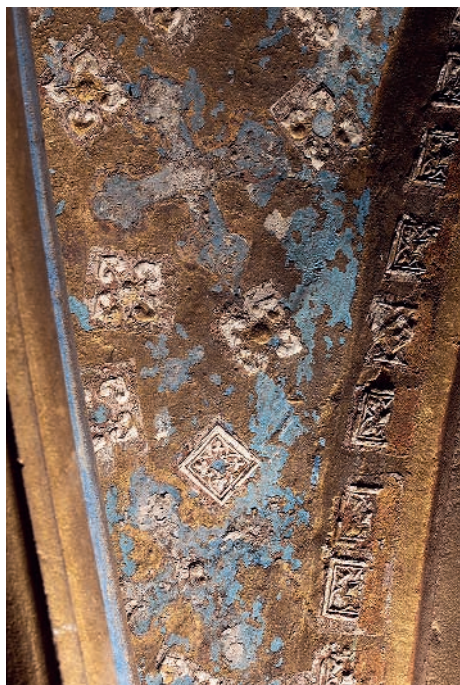
2

Obr. 2. Hrad Karlštejn, kaple sv. Kateřiny, klenba, fotografie plastických aplikací. Foto: Adam Pokorný, 2019.

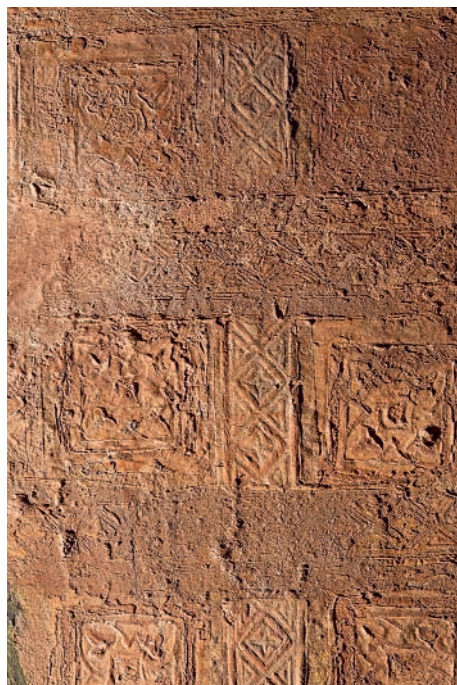
3

Obr. 3. Hrad Karlštejn, kostel Panny Marie, východní stěna, výjev Sedmý anděl troubí, fotografie plastického dekoru pozadí. Foto: Adam Pokorný, 2019.

Reliéfní dekor pozadí zdobí horizontální čtvercová síť s dekory (vzory č. 19, 20), vyplněná lemujícími reliéfními páskami (vzor č. 9). Původní zlacení se zde téměř nedochovalo. Na několika místech bylo ponecháno zlacení na mixtion z 19. století.

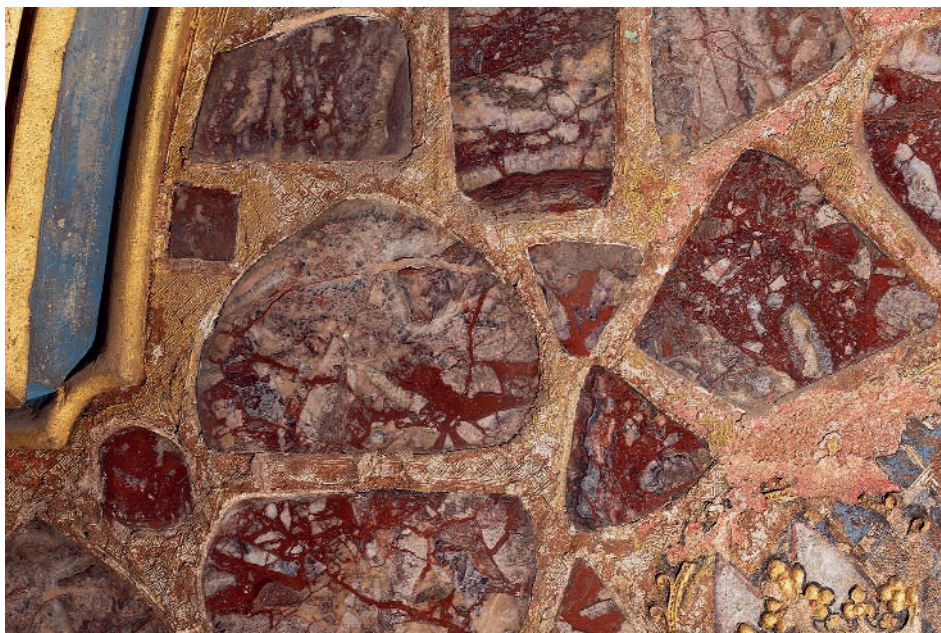
4

Obr. 4. Hrad Karlštejn, kaple sv. Kateřiny, západní stěna, fotografie plastických aplikací kamenných inkrustací. Foto: Adam Pokorný, 2019.

Druhá etapa inkrustací pokrývá horní části stěn. Do kamenného zdiva byla vysekána pouze místa kopírující tvary jednotlivých kamenů inkrustace. Reliéfy na tmavě hnědé adhezivní vrstvě jsou na reliéfním kamenném zdivu s fragmenty barevných spodních vrstev. Bordury jsou často skládány z odřezků dekorů (vzory č. 5, 6, 9, 15). Ve styku více kamenů je vsazena plastická šesticípá hvězda (vzor č. 23). Pás kolem niky byl přes spodní drobné formičky (vzor č. 26) překryt pásem z hustého bodového rastru (vzor č. 8).

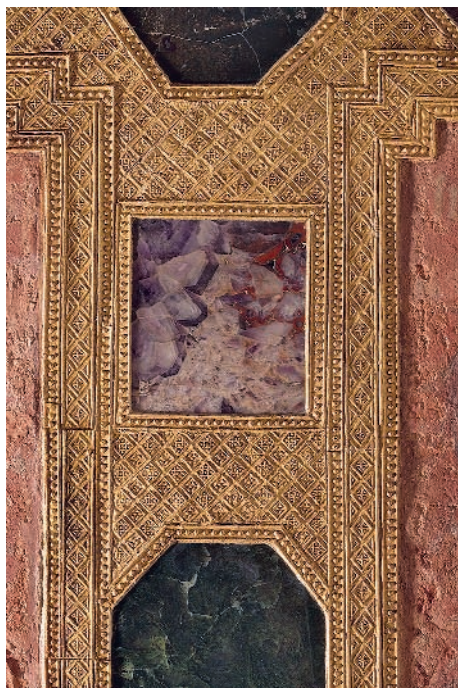
5

Obr. 5. Hrad Karlštejn, kostel Panny Marie, jižní stěna okenního výklenku, fotografie plastického dekoru crux gemmata. Foto: Adam Pokorný, 2019.

Plastické orámování kříže tvořené vzory (vzory č. 7, 10, 13) není původní a pochází z rekonstrukce v 19. století. Velký obsah zinku v těchto plastických dekorech, zjištěný měřením XRF, naznačuje použití zinkové fólie. Dekory dále prošly opravou i ve 20. století, kdy byl reliéf vytvořen z vosku. Šablonové zlatení pozadí je novodobé a napodobuje původní šablonu, místy jsou fragmenty původního zlatení viditelné. V originále najdeme tuto šablonu (vzory č. 6, 9, 12) v kapli sv. Kateřiny.

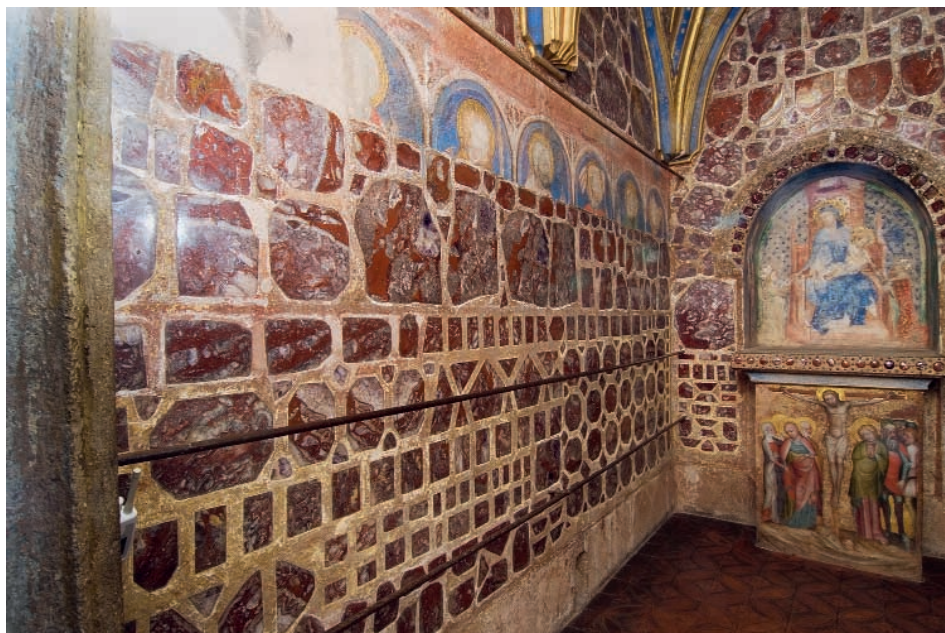
7

Obr. 7. Hrad Karlštejn, kaple sv. Kateřiny, pohled na severní stěnu. Foto: Adam Pokorný, 2019.

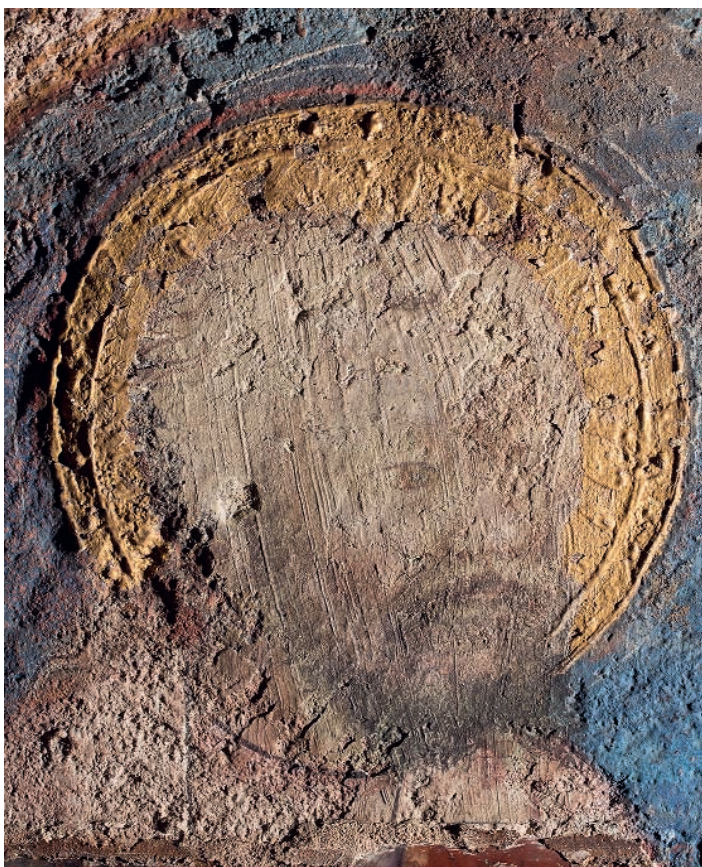
8a

Obr. 8a. Hrad Karlštejn, kaple sv. Kateřiny, výjev zemských světců, fotografie plastického dekoru svatozáře. Foto: Adam Pokorný, 2019.

Plastické dekory nanášené štětcem byly v kapli sv. Kateřiny použity konkrétně na ztvárnění svatozáří apoštolů a zemských světců ve vyobrazení *Ukřižování* a svatozáří a koron *Trůnící Madony adorované Karlem IV. a Annou Svídnickou* (obr. 8).

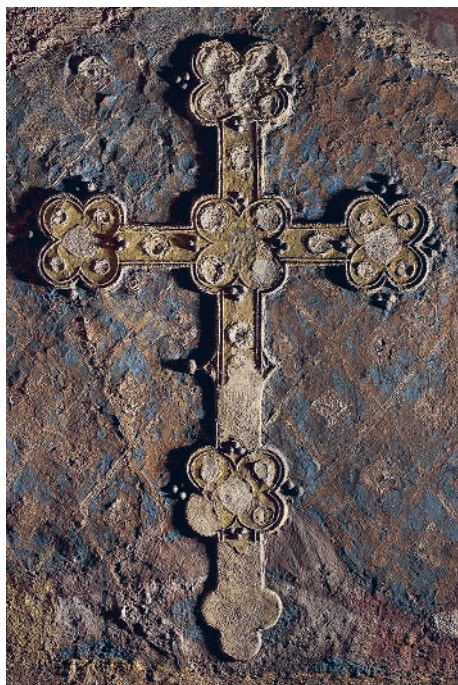
9

Obr. 9. Hrad Karlštejn, kaple sv. Kateřiny, výjev Pozvedání sv. Kříže, fotografie plasticky modelovaného kříže. Foto: Adam Pokorný, 2019.

Laboratorním průzkumem byla v materiálu dekorů identifikována křída. Vedle toho kříž výjevu *Pozvedání sv. Kříže* je modelován přímo ve vápeném štku s tenkou pigmentovanou vrstvou obsahující i plavenou křidu (obr. 9). Tímto způsobem jsou pravděpodobně ztvárněny i koruny. Tyto prvky byly posléze zlacený na olejový lep, který svým složením odpovídá popsanému adhezivu na plastických dekorech odlévaných z formy. V tomto případě nebyla použita cínová fólie.

s plavenou křídou. Zlato je kladeno na olejové okrové adhezivum. Laboratorním průzkumem bylo zjištěno, že zlato je na kříži ve dvou vrstvách. Na zlatě jsou jemnými černými linkami zdůrazněny kontury. Uprostřed kříže je namalovaná kamej s drobným výjevem *Ukřižování*.

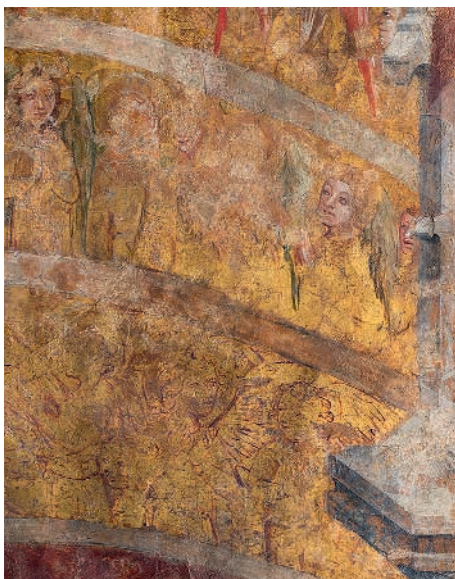
10

Na mnoha místech zlacení dekoru degradovalo a hmota je narušená a opadaná. Místy prosvítá spodní barevná vrstva.
