K výsledkům průzkumu a restaurování mobiliáře v sakristii kostela Nanebevzetí Panny Marie v Brně

ANOTACE: Článek shrnuje výsledky a zkušenosti ze společného restaurátorského projektu brněnské Vyšší odborné školy a mnichovského Goering Institutu, který proběhl v letech 2015–2017 v sakristii kostela Nanebevzetí Panny Marie v Brně. Během přípravné fáze projektu byl proveden podrobný průzkum mobiliáře celého prostoru a také důkladný archivní průzkum, zaměřený na otázky autorství a datace vzniku mobiliáře. Výsledky průzkumu a zkušenosti ze vzájemné spolupráce jsou prezentovány v následující studii.

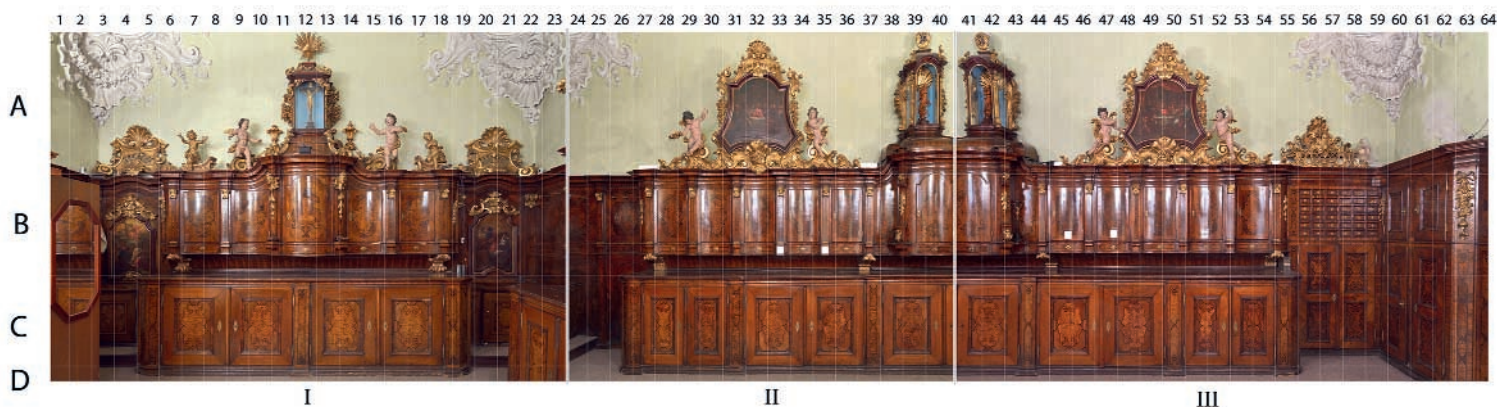
Obr. 1. Technická fotografie mobiliáře sakristie, kostel Nanebevzetí Panny Marie v Brně. Foto: Ivan Emr, 2015.

rozlehlý prostor s kvalitní štukovou výzdobou klenby, s poměrně rozměrnou centrální nástropní malbou a dalšími čtyřmi menšími nástrovními malbami v rozích místnosti. Sakristie je vybavena nákladným stylovým intarzovaným mobiliářem (obr. 1), který je instalován zejména k západní a severní stěně, z menší části pak také ke stěně východní a jižní. Na jižní stěně se nachází kvalitně zpracované mramorové lavabo. Podlaha je kryta zřejmě původní diagonálně orientovanou šachovnicovou mramorovou dlažbou.

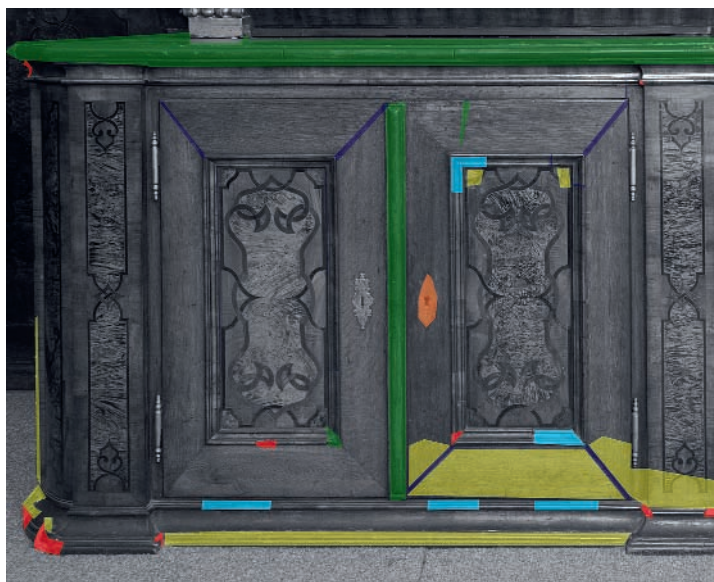
Obr. 5. Ukázková mapa poškození levé spodní části severní stěny mobiliáře sakristie v kostele Nanebevzetí Panny Marie v Brně. Barevně jsou rozlišeny jednotlivé formy poškození. Foto: Archiv Vyšší odborné školy restaurátorské v Brně, 2015.

Jak již bylo zmíněno výše, soustředil se průzkum výhradně na kredenční skříně a navazující obložení stěn. Při sumarizaci rozsahu poškození členové týmu převáděli zjištěná data podle standardů německých kolegů do přehledných map poškození. Například na obr. 5 je zachycen objekt, který mapa lokalizuje do segmentů II C–D 26–31 (srov. obr. 1). V mapách se kvůli snazší orientaci celý mobiliární soubor rozdělil svislými a horizontálními souřadnicemi (obr. 1 a 6). Takto byly přesně identifikované prvky ve vzniklých segmentech dále individuálně zkoumány. Zjištěná poškození a jejich rozsah pak restaurátoři zanašovali přímo do fotografií odlišnými barvami a vznikla přehledná mapa, podle níž bylo možné koordinovat restaurátorské práce velkého počtu restaurátorů i v delším časovém období a zároveň dobře kontrolovat průběh prací jednotlivých pracovních skupin. Při kontinuální činnosti malé skupiny restaurátorů by tento způsob snad nebyl nutný, avšak koordinace činnosti desítek studentů na téměř šestnácti metrech konstrukce skříně by jinak možná nebyla.

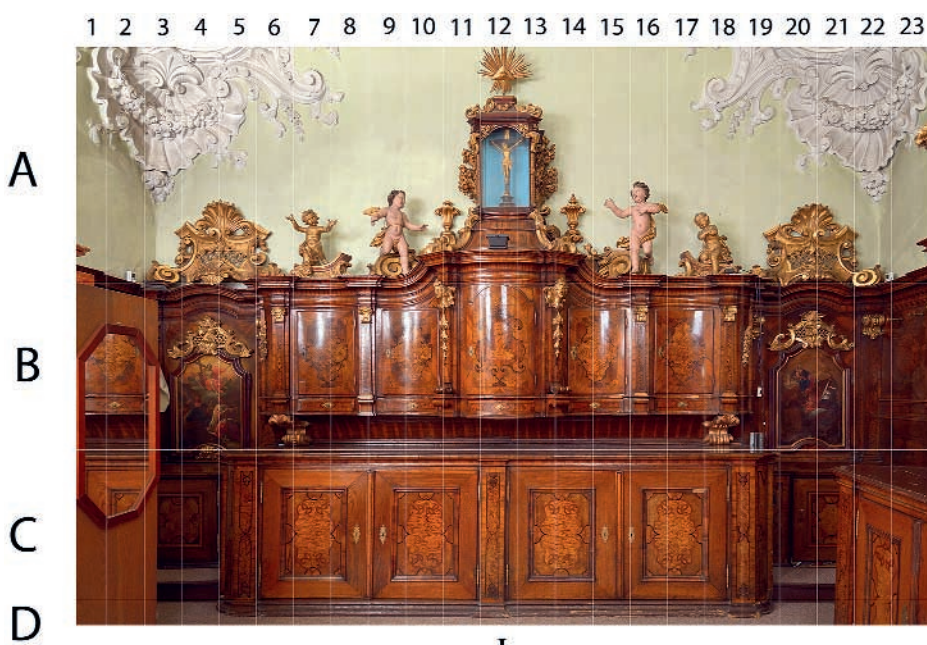
6

Obr. 6. Technická fotografie mobiliáře na západní stěně sakristie, kostel Nanebevzetí Panny Marie v Brně. Foto: Ivan Emr, 2015.
