Císařský sál zámku Bučovice ve 20. století

– dokumentace, restaurování a prezentace

ANNOTACE: Článek na základě archivního a restaurátorského průzkumu podrobně popisuje a zhodnocuje restaurátorské zásahy na renesanční malířské a štukové výzdobě Císařského sálu zámku v Bučovicích, které probíhaly v 50. a 80. letech 20. století.

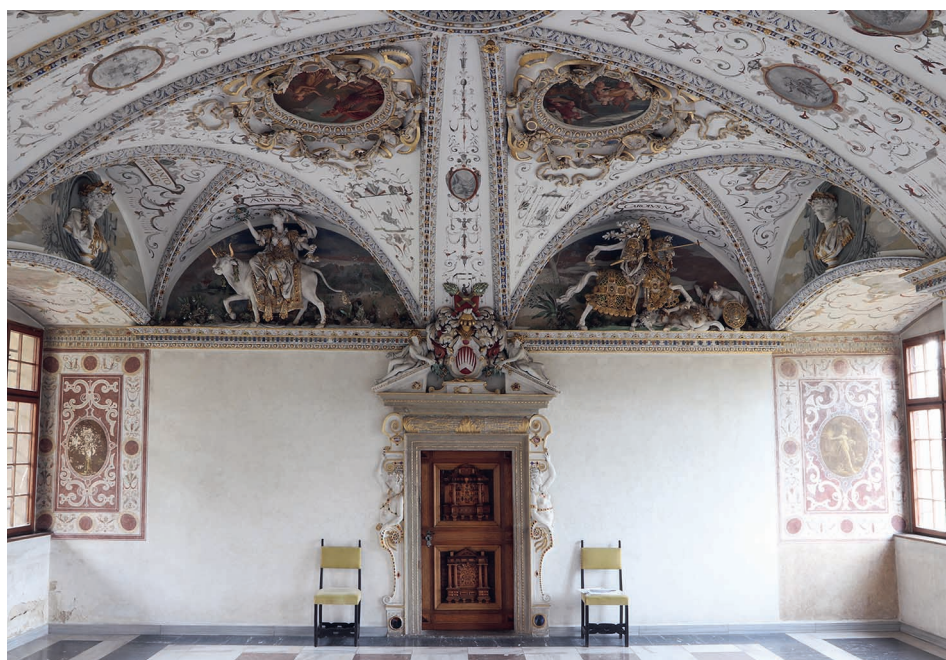
1

Obr. 1. SZ Bučovice, Císařský sál, výzdoba z 80. let 16. století, pohled na klenbu a jižní stěnu. Foto: Jan Vojtěchovský, 2018.

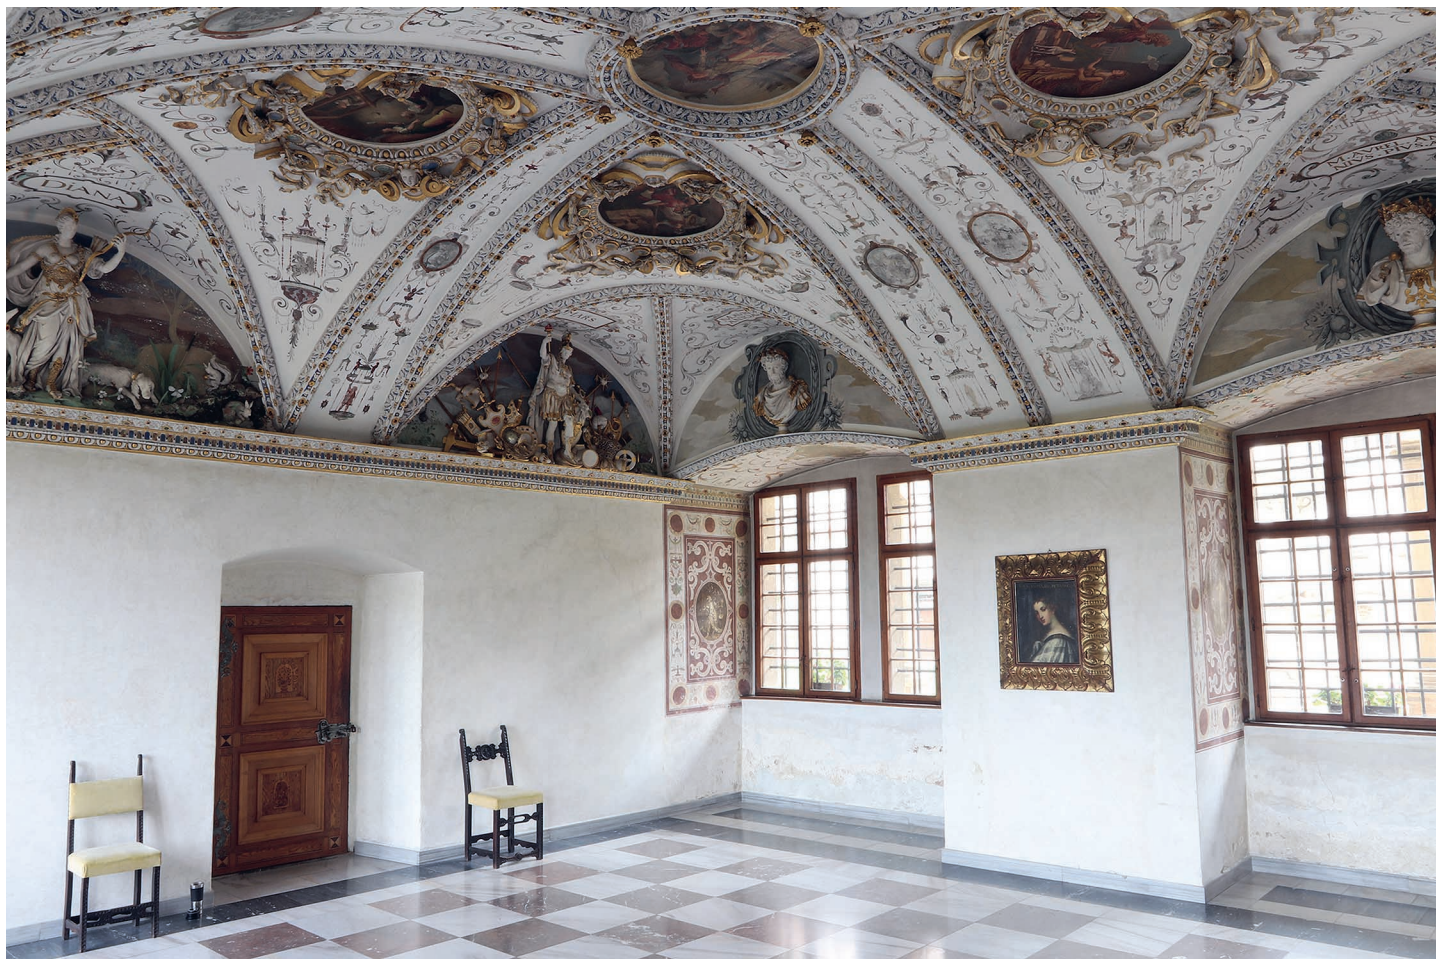
2

Obr. 2. SZ Bučovice, Císařský sál, výzdoba z 80. let 16. století, celkový pohled do severovýchodního koutu. Foto: Jan Vojtěchovský, 2018.

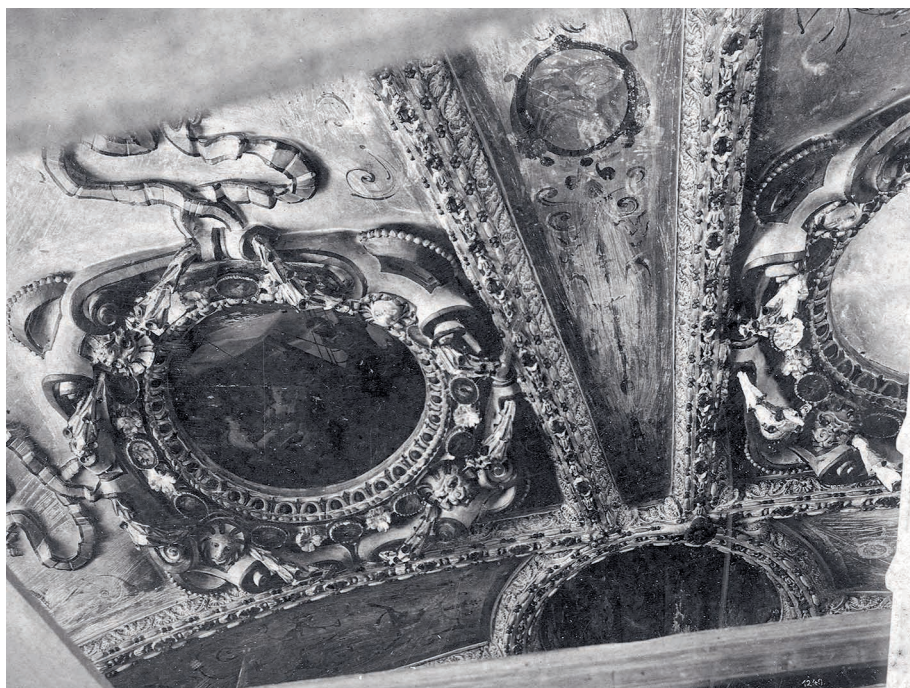
3

Obr. 3. SZ Bučovice, Císařský sál, průhled na klenbu s chybějícím deskovým obrazem. V pravé části snímku je patrné poškození maleb nešetrným ometáním. Foto: A. W., 1899, Mobilární fond zámku Lednice.

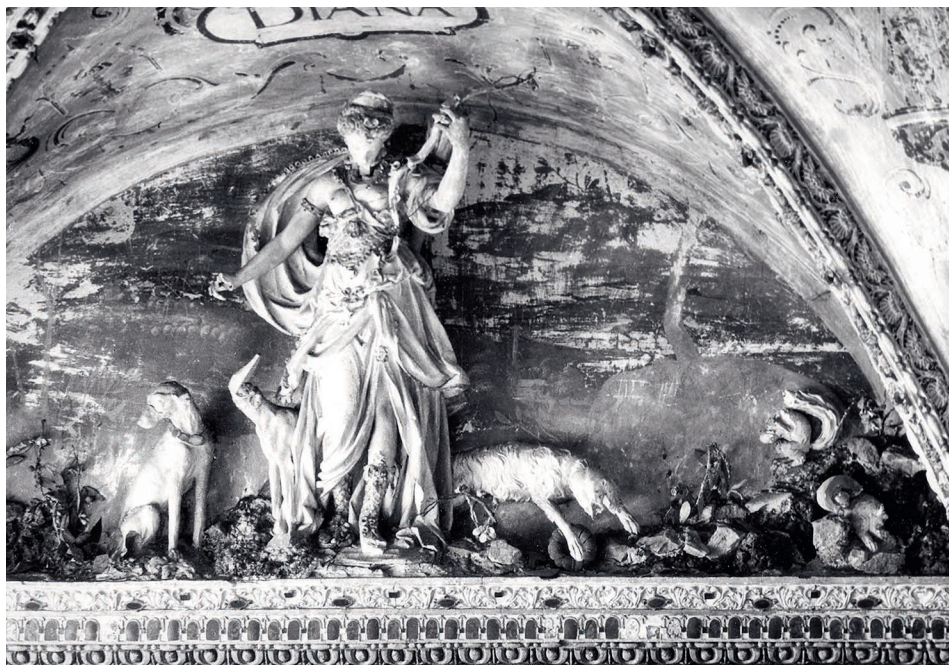
Obr. 6. SZ Bučovice, Císařský sál, severozápadní luneta – Diana, stav před restaurováním, 1951–1952. Stará fototéka NPÚ, ÚOP v Brně.

V lednu roku 1952 začali restaurátoři s čištěním Císařského sálu. Restaurátor Miroslav Böswart hned po zahájení práce zaslal podrobný popis dekorací adresovaný formálně již zaniklé NKK,²⁸ přičemž ke stavu štukové výzdoby se vyjádřil jen velmi stručně: „Tyto plastiky jsou vesměs ve stavu desolátním. Části jsou zuráženy a barevná sklička jsou vyloupána.“²⁹ Tehdejší stav výzdoby zachycuje série fotografií uložená ve Staré fototéce NPÚ Brno, pořízená zřejmě bezprostředně před restaurováním (obr. 6 a 7). Postup restaurátorského zásahu

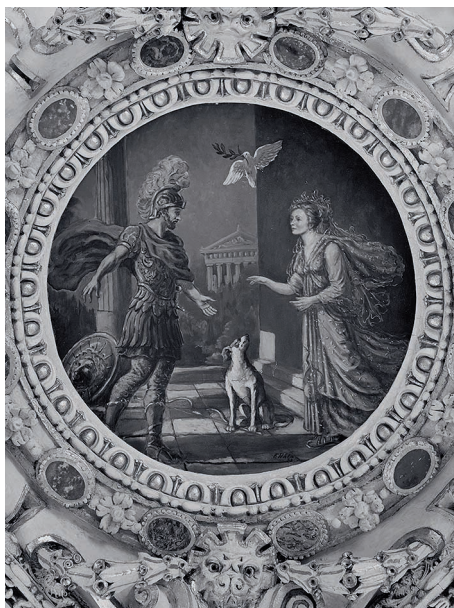
8

Obr. 8. SZ Bučovice, Císařský sál, klenba – obraz Odysseův návrat, František Hála, 1952. Foto: Čestmír Šíla, 1956, Fototéka NPÚ, GnŘ v Praze.

medailony, dekorativní rámování však pro přílišnou torzovitost zanechal pouze očištěné. Další opravné práce v Císařském sále se týkaly čtyř deskových obrazů s motivy z Odyssey,³⁵ jež byly opatřeny parketáží a retušovány. Pro páté pole na klenbě, které bylo už koncem 19. století prázdné, vytvořil malíř František Hála (1898–?)³⁶ zcela nové dílo s tématem Odysseova shledání s Penelopou (obr. 8).³⁷ Nakolik je tato realizace zdařilá, je možné posoudit na základě srovnání s dobře dochovanou původní

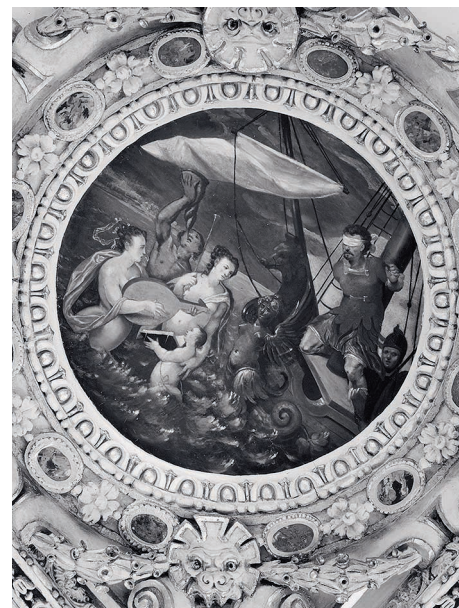
9

Obr. 9. SZ Bučovice, Císařský sál, klenba – obraz Sirény vábí Odyssea, 80. léta 16. století, stav po restaurování. Foto: Čestmír Šíla, 1956, Fototéka NPÚ, GnŘ v Praze.

deskou „Sirény vábí Odyssea“ (obr. 9). Doplnění a čištění zlacených částí štukatury prováděli pozlacovač Alois Kutílek, člen družstva Tvar, a jeho pomocník Miloslav Černý, kteří potom pokračovali ve vedlejším sále při očišťování nefigurální části výmalby.³⁸

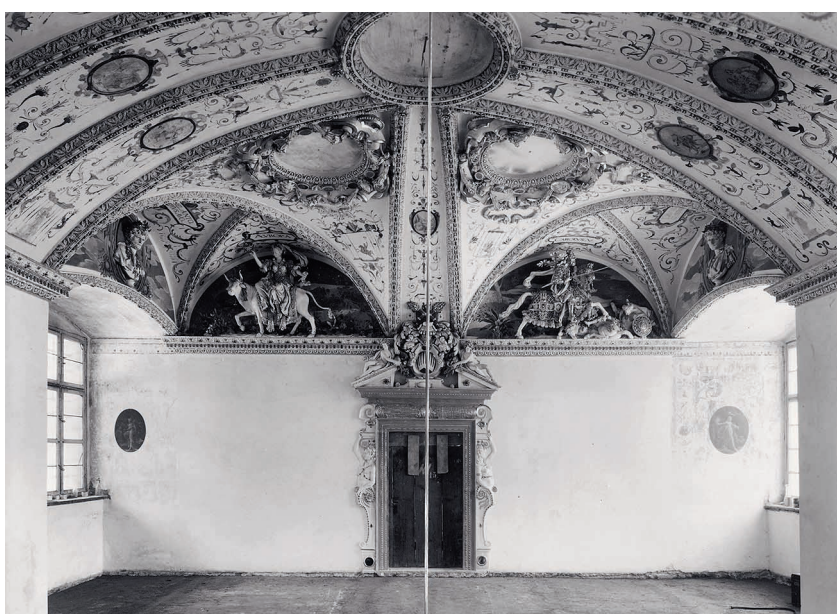
10

Obr. 10. SZ Bučovice, Císařský sál, pohled na klenbu a jižní stěnu, po dokončení první fáze restaurování. Foto: Čestmír Šíla, 1953, Fototéka NPÚ, GnŘ v Praze.

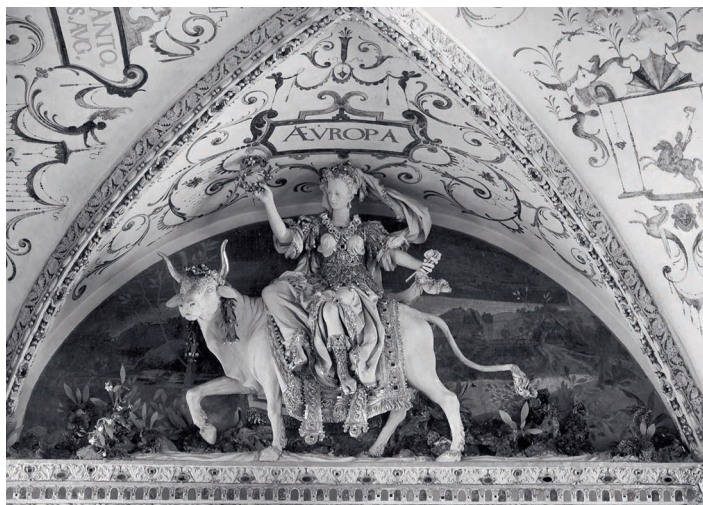
11

Obr. 11. SZ Bučovice, Císařský sál, jihovýchodní luneta – Európa, po dokončení první fáze restaurování. Foto: Čestmír Šíla, 1953, Stará fototéka NPÚ, ÚOP v Brně.

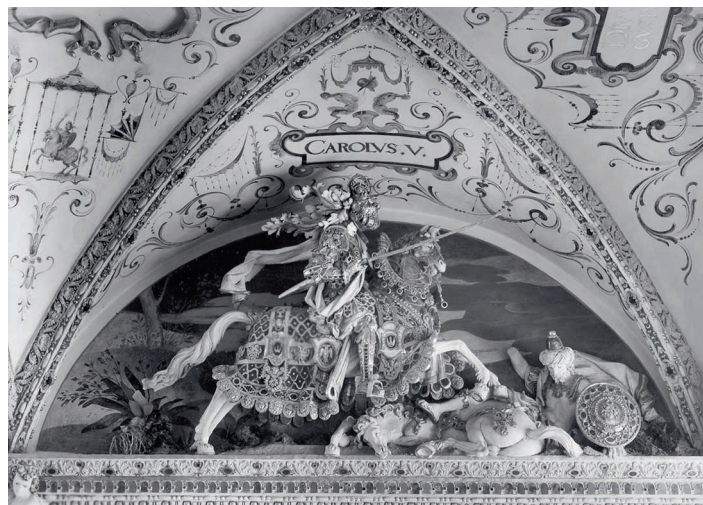
12

Obr. 12. SZ Bučovice, Císařský sál, jihozápadní luneta – císař Karel V., po dokončení první fáze restaurování. Foto: Čestmír Šíla, 1953, Stará fototéka NPÚ, ÚOP v Brně.

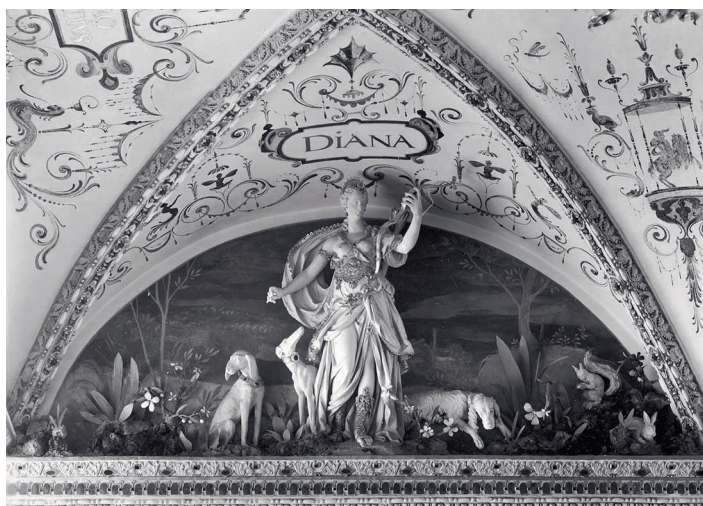
13

Obr. 13. SZ Bučovice, Císařský sál, severozápadní luneta – Diana, po dokončení první fáze restaurování. Foto: Čestmír Šíla, 1953, Stará fototéka NPÚ, ÚOP v Brně.

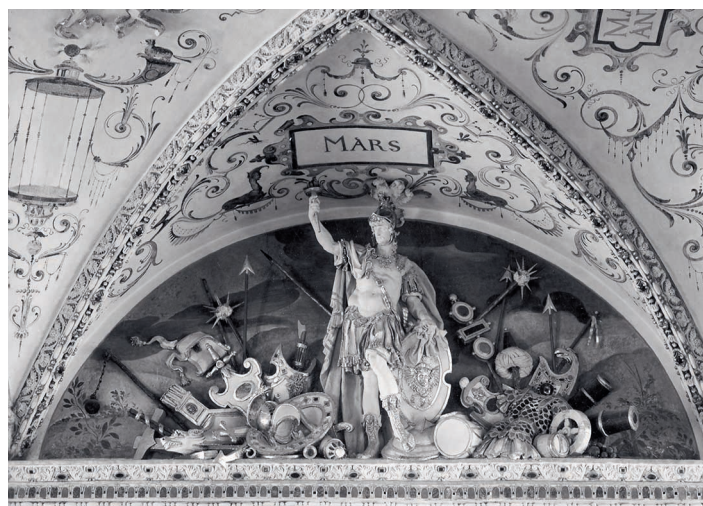
14

Obr. 14. SZ Bučovice, Císařský sál, severovýchodní luneta – Mars, po dokončení první fáze restaurování. Foto: Čestmír Šíla, 1953, Stará fototéka NPÚ, ÚOP v Brně.

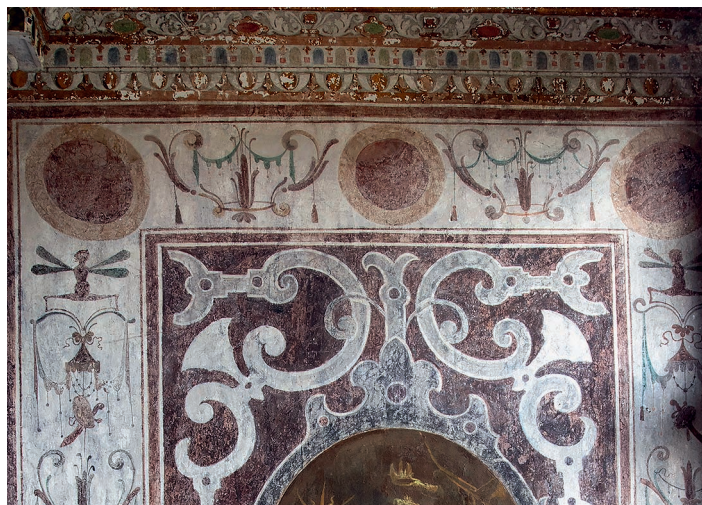
16

Obr. 16. SZ Bučovice, Císařský sál, špaleta jihozápadního okna restaurovaná Františkem Fišerem – současný stav. Foto: Jan Vojtěchovský, 2018.

(obr. 15 a 16), je nám zřejmé, že je Fišerova rekonstrukce značně zjednodušená. Na Fišerův zjednodušující přístup při retuších (zploštění malby) si ostatně stěžuje i výše zmíněný zápis z 1. dubna 1955: „... avšak ve svém plastickém výrazu sploštěly zanedbáním respektu k autorovu způsobu nanášení světla.“⁵⁵ U materiálových nesrovnalostí není možné rozhodnout, zda jsou Fišerovy informace zcela důvěryhodné. Je jisté, že k problému s odlupováním barevné vrstvy medailonů muselo dojít, je ale otázkou, jak tato situace vznikla a zda byla skutečně způsobena pouze nestandardním, až diletantským kombinováním materiálů. V předchozích zápisech nenacházíme zmínku o jakýchkoliv problémech. Navíc z Fišerova svědectví vyplývá, že uvedené informace o použitých materiálech nezískal přímo od Erhardta, ale od vedoucího družstva Tvar Mayerhoffera. Ten mohl podat informaci o použitých materiálech obecně, tedy bez specifikace, zda byly použity skutečně všechny na jeden typ malby. Dokonce můžeme uvažovat o možnosti, že došlo k prolnutí s postupy z dalších dvou tehdy restaurovaných sálů, kde byly v zápisech z kontrolních dnů tyto materiály zmiňovány.

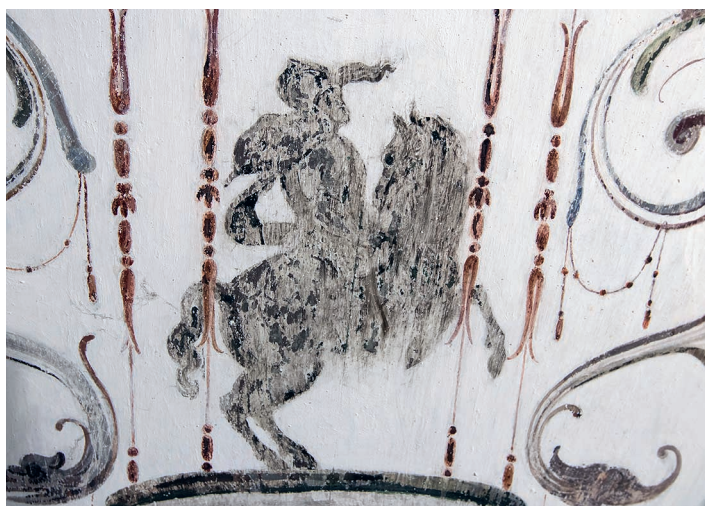
17

Obr. 17. SZ Bučovice, Císařský sál, detail retuše provedené Antonínem Erhardtem na groteskové výmalbě klenby. Foto: Marián Grančák, 2018.

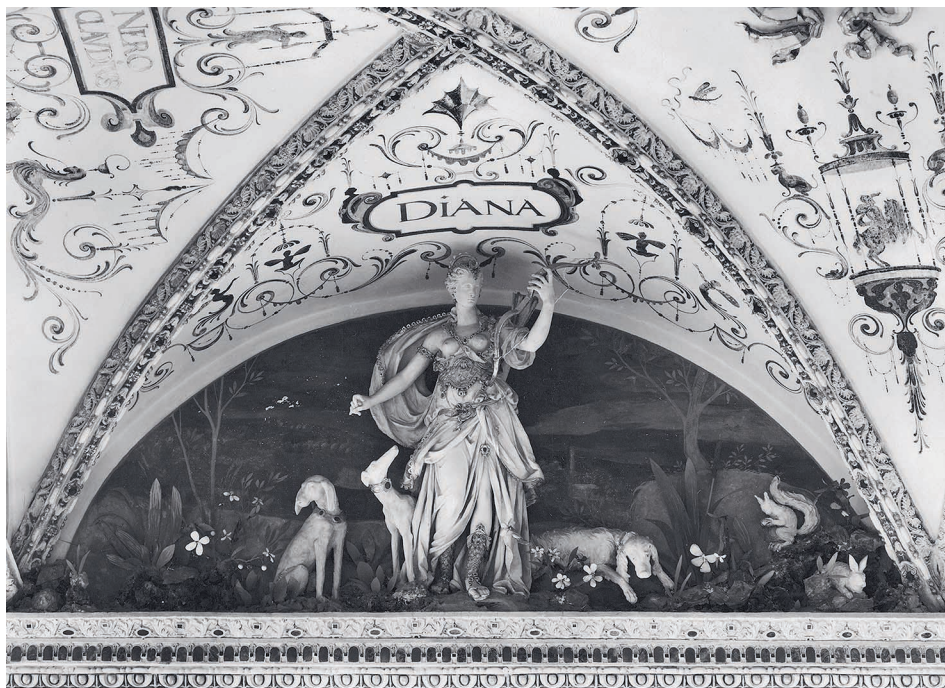
Obr. 19. SZ Bučovice, Císařský sál, severozápadní luneta – Diana, po dokončení restaurování. Foto: Čestmír Šíla, 1956, Fototéka NPÚ, GnŘ v Praze.

žit fotografiemi. Na snímcích pořízených v roce 1956 je toto poškození patrné pouze u dvou lunet, a to u lunety Diany a Európy. Přestože se nejedná o detailní fotografie, nejsou zde patrná tak rozsáhlá poškození, jak je popisuje F. Fišer (obr. 19 a 20). Na fotografii lunety Európy pořízené v roce 1969, tedy o 13 let později, nepozorujeme, že by se toto poškození razantně zhoršovalo, neboť se jeví svým rozsahem víceméně identické (obr. 21).

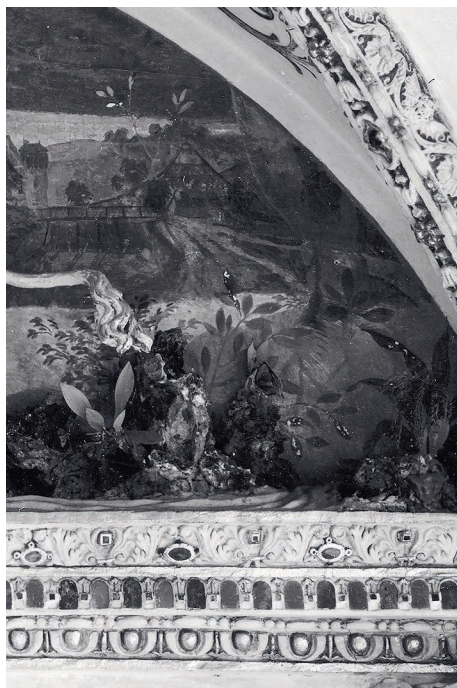
20

Obr. 20. SZ Bučovice, Císařský sál, jihovýchodní luneta – detail odlupující se malby. Foto: Čestmír Šíla, 1956, Fototéka NPÚ, GnŘ v Praze.

V srpnu roku 1955 se na malbách v Císařském sále objevily vady, o jejichž posouzení byl prostřednictvím SPÚ požádán v Bučovicích stále působící František Fišer. Ten konstatoval: „Císařský sál byl loni ještě úplně v pořádku, ač byl restaurován o rok dříve. Letos však se již na mnoha místech malba také odlupuje a tento proces bude pokračovat nezdělitelně dále. Za štukovými plastikami v lunetách je stav malby již nyní velmi špatný, neboť se odlupuje i ve velkých kusech. Odlupování barevné vrstvy je zaviněno příliš silnou a nesprávně připravenou fixází.“⁵⁶ Restaurátor následně provedl několik zkoušek, na jejichž základě chtěl vybrat nejvhodnější způsob opravy. Nicméně v průběhu roku 1956 ani toho následujícího se nepodařilo získat potřebné finance, zřejmě i z toho důvodu, že František Fišer navrhl opětovné restaurování téměř všech ploch maleb, do kterých dosud nezasáhl: „[Císařský sál] vyžaduje restauraci ornamentální výzdoby celé klenby, čtyř pozadí v lunetách za štukovými plastikami, čtyř pozadí za poprsími císařů, která je nutno sjednotit s pozadími v lunetách, a obnovení šedých pásků na klenbě kolem žeber dle původního stavu, které Tvar odstranil.“⁵⁷ Fišerovo tvrzení o velmi špatném stavu maleb a „odlupování barevné vrstvy ve velkých kusech“ však nelze jednoznačně dolo-

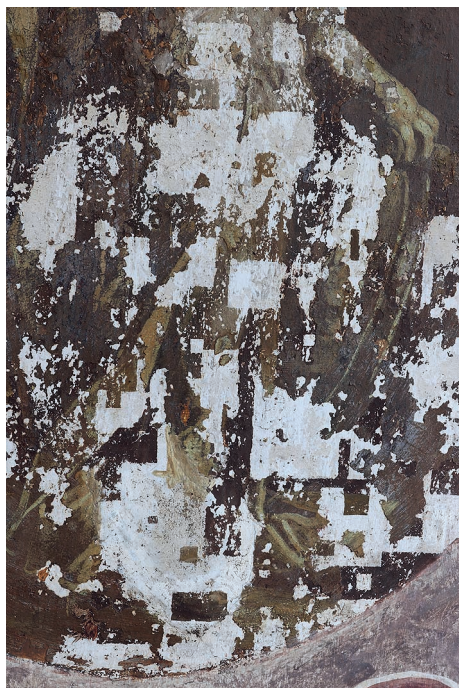
23

Obr. 23. SZ Bučovice, Císařský sál, detail medailonu ve špaletě okna se sondami provedenými Františkem Syslem v 80. letech 20. století. Foto: Marián Grančák, 2018.
