# Zkušenosti s konsolidací kamene epoxidovými pryskyřicemi

Petr KOTLÍK

**ANOTACE:** Článek shrnuje na základu mnohaleté autorovy zkušenosti metodu impregnace epoxidovou pryskyřicí, které se využívá pro konsolidaci kamenných objektů. Autor se v článku snaží postihnout, jaká jsou kritéria pro odpovídající technologický postup a úspěšné využití impregnace epoxidovou pryskyřicí v památkové, respektive restaurátorské praxi. Uplatnění metody je doloženo na několika příkladech.

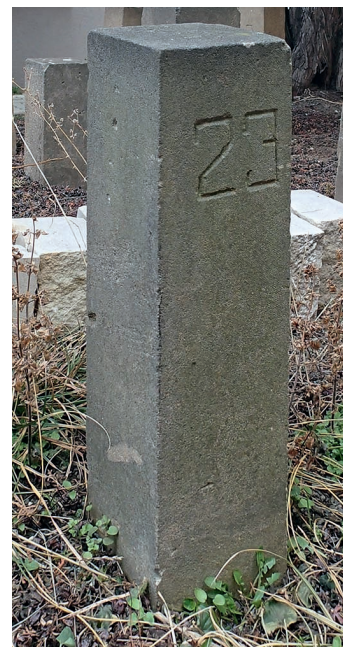
Obr. 1. Zkušební pískovcový blok impregnovaný epoxidovou pryskyřicí, Areál VŠCHT, Praha-Dejvice, stav 35 let po impregnaci. Foto: Petr Kotlík, 2019.

Použitelnost epoxidové pryskyřice pro konsolidaci kamene byla v někdejší Laboratoři chemie restaurování uměleckých děl Vysoké školy chemicko-technologické v Praze (dále jen VŠCHT) ověřena např. zpevněním bloku hořického pískovce o velikosti 10 × 10 × 50 cm. Pro tento pokus byl použit roztok nízkomolekulární pryskyřice CHS EPOXY 15 s tvrdidlem P1 (dietylentetraamin – DETA) ve směsi rozpouštědel toluen/etanol v objemovém poměru 2,5 : 1. Koncentrace roztoku byla 35 % hm. Impregnace byla v tomto případě provedena ponořením kamene do roztoku za sníženého tlaku, kamenný blok následně přijal impregnační 1 700 g roztoku. Impregnovaný blok pískovce je více jak 35 let vystaven přirozenému stárnutí, částečně zapuštěný pod úroveň terénu na volném prostředí dvoru areálu VŠCHT, bez jakýchkoliv známek zhoršení stavu kamene, např. vzniku prasklin, odrolování povrchu apod. (obr. 1)

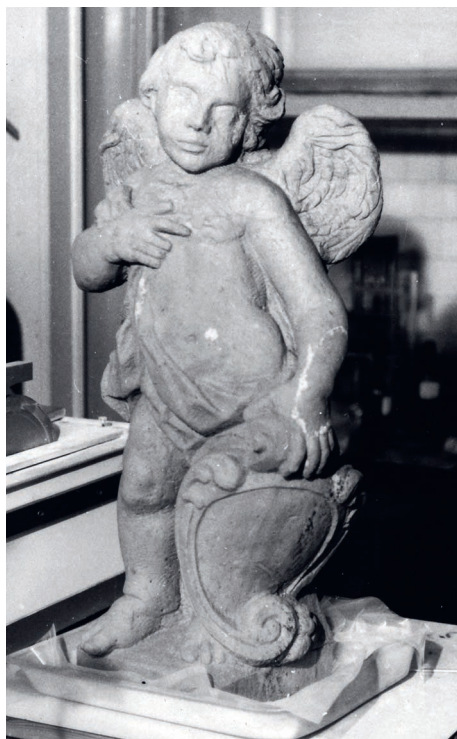
2

Obr. 2. Pískovcová kopie barokní sochy anděla z morového sloupu v Jablonném v Podještědí, stav před impregnací. Foto: Petr Kotlík, 1981.

Se zkušenostmi získanými řadou laboratorních zkoušek byla v roce 1981 jako jeden z prvních reálných objektů impregnována roztokem epoxidové pryskyřice kopie barokního andělka vytvořená z hořického pískovce (obr. 2). Restaurátor – autor kopie – chtěl zlepšit vlastnosti použitého kamene a požádal tehdejší laboratoř chemie restaurování uměleckých děl při VŠCHT o pomoc. Jednalo se o jednoho ze čtyř andělků z balustrády morového sloupu v Jablonném v Podještědí. Originál pocházel z roku 1860 a kopie byla vytvořena jako náhrada pů-

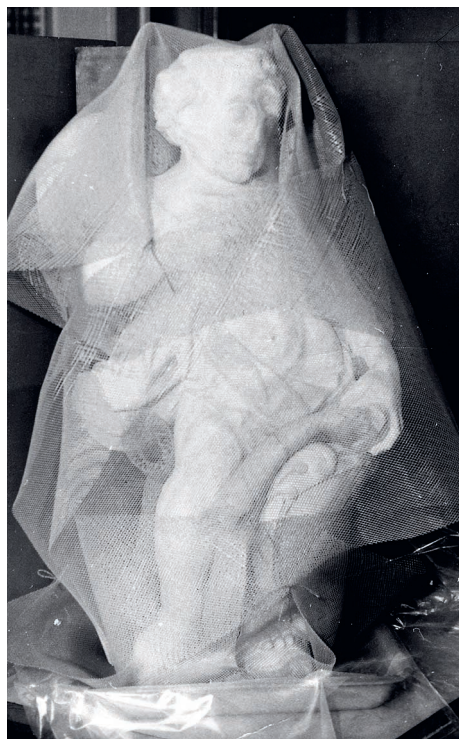
3

Obr. 3. Pískovcová kopie sochy anděla zabalená v polyetylenové síti. Foto: Petr Kotlík, 1981.

Celková doba zásahu trvala 6 hodin, první polovinu doby byla socha, zabalená do polyetylenové sítě (obr. 3) a fólie, vakuována „v suchém stavu“ – bez přítomnosti konsolidačního roztoku (obr. 4), další tři hodiny (s opakovaným uvolňováním podtlaku) byl kámen zcela zalitý roztokem pryskyřice nasávaným do plastového vaku (obr. 5). Celkově bylo použito 12,12 kg roztoku pryskyřice s původní koncentrací 35 % hm. Po odečtení nespotebovaného zbytku roztoku bylo zřejmé, že impregnační bylo spotřebováno 8,63 kg roztoku epoxidu. Po skončení impregnace byla socha zabalena po dobu tří dnů v tenké polyetylenové fólii, aby se zabránilo odpařování rozpouštědla před sesítováním pryskyřice. Po rozbalení byla impregnovaná kamenná kopie ponechána volně na vzduchu vysychat. Odpařování rozpouštědel trvalo několik měsíců.

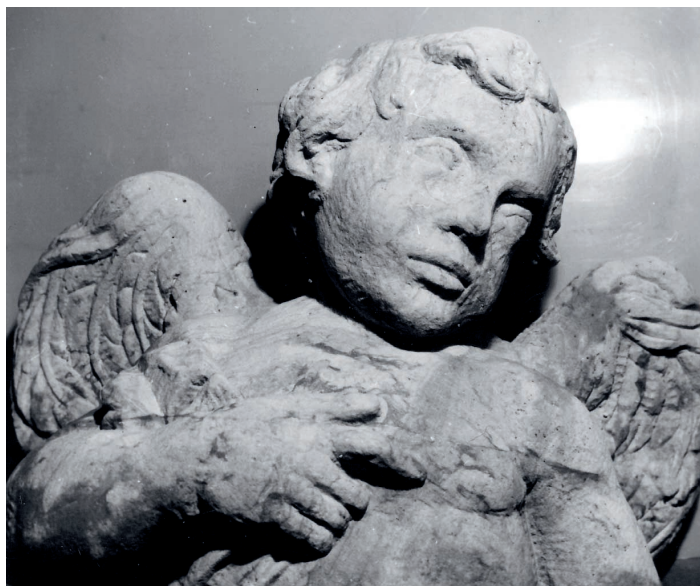
6

Obr. 6. Pískovcová kopie sochy anděla v průběhu vysychání. Foto: Petr Kotlík, 1981.

Po impregnaci se ztmavlý povrch kamene při vysychání rozpouštědel postupně vracel k původní barvě (obr. 6).

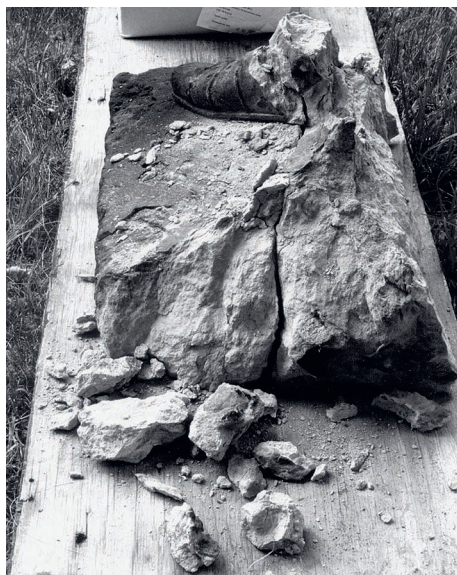
7

Obr. 7. Socha sv. Václava v Čestlicích – stav poškození. Foto: Jarmil Plachý, 1993.

Úspěšnou metodu impregnace epoxidovou pryskyřicí začali následně ve vybraných případech využívat ve své praxi někteří restaurátoři. Názorným příkladem použití uvedené metody je restaurování barokní sochy sv. Václava z druhé čtvrtiny 18. století, dnes stojící na návsi obce Čestlice nedaleko Prahy.<sup>13</sup> Její stav v roce 1992 byl žalostný. Socha se rozpadla na řadu různě velkých kusů, kámen byl drobný, ve velmi špatném stavu, část hmoty sochy pak zcela chyběla (obr. 7). Pro její záchranu bylo nutné nejen zpevnit zachovalé části plastiky, ale i slepit jednotlivé kusy do jednoho celku a doplnit chybějící hmotu pískovce. Po zvážení všech výhod a rizik se restaurátoři ve shodě s investorem rozhodli pro rekonstrukci sochy s využitím epoxidové pryskyřice ke všem třem výše zmíněným účelům. Nejprve (po očištění a vyschnu-

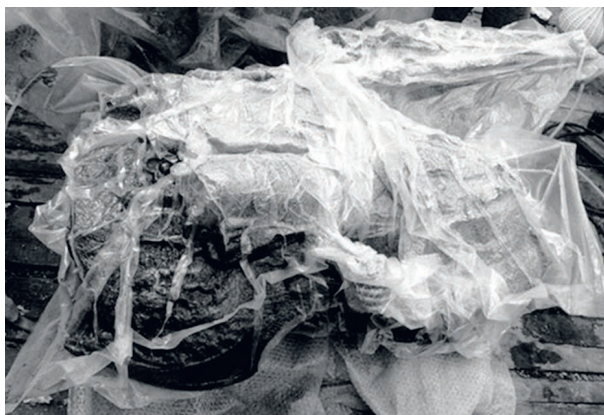
8

Obr. 8. Vakuová impregnace částí sochy sv. Václava z Čestlic. Foto: Jarmil Plachý, 1993.

tí) byly jednotlivé zachovalé díly konsolidovány roztokem epoxidové pryskyřice o koncentraci 28 % (v obalu z plastu za sníženého tlaku – obr. 8), následně byly zpevněné díly pomocí epoxidové pryskyřice slepeny (obr. 9) a nakonec byly chybějící části plastiky doplněny umělým kamenem, pojeným epoxidovou pryskyřicí (obr. 10). Tyto doplňky prošly po vytvrdnutí pryskyřice ještě jemným kamenickým opracováním.<sup>14</sup> Po barevné retuši byla restaurovaná socha umístěna zpět na náves, kde stojí dodnes, stále ve velmi dobrém stavu (až na poslední barevnou úpravu). Je zřejmé, že by se alternativní způsob záchranu tohoto objektu (bez použití epoxidové pryskyřice) hledal pouze velmi obtížně. Náhrada originálu sekanou kopií by byla v tomto případě finančně náročnější a vyžadovala by uložení originálu na vhodném místě. Vzhledem k tomu, že by při takovém řešení byly doplňky chybějících částí sochy provedeny pravděpodobně sádkou, bylo by nutno originál uložit v interiéru.

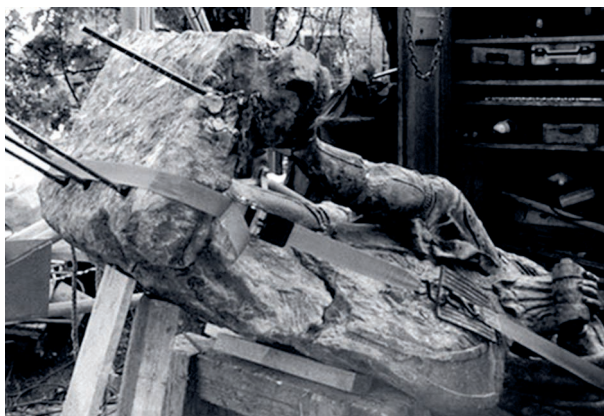
9

Obr. 9. Socha sv. Václava v průběhu lepení jednotlivých částí. Foto: Jarmil Plachý, 1993.

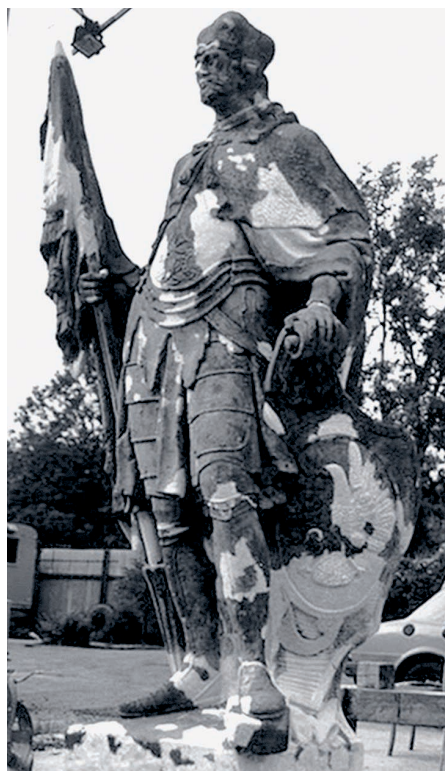
10

Obr. 10. Socha sv. Václava v Čestlicích s doplňky z umělého kamene (světlé plochy). Foto: Jarmil Plachý, 1993.

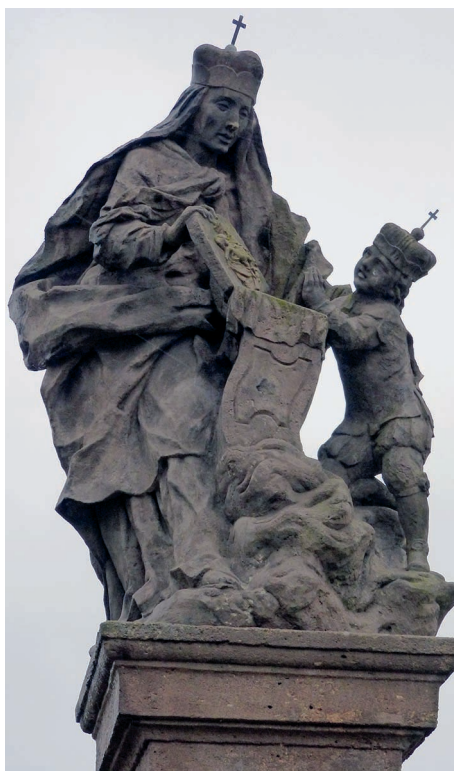
11

Obr. 11. Sousoší sv. Ludmily a sv. Václava ve Středoklukách, stav 28 let po impregnaci. Foto: Petr Kotlík, 2019.

Příkladem pískovcových soch, které byly úspěšně napuštěny roztokem epoxidové pryskyřice a zůstávají i po více jak 20 letech ve velmi dobrém stavu, aniž by vyžadovaly dodatečnou konsolidaci, existuje více. Zmínit lze například sousoší sv. Ludmily a sv. Václava (obr. 11) a sochu sv. Jana Křtitele (obr. 12) ve Středoklukách. Obě sochařská díla byla impregnována v roce 1992 a dodnes žádný z uvedených objektů –

bez dalšího zpevňování – nejeví známky poškození (vznik puchýřů, odlupování či sprášování povrchových vrstev, vznik prasklin apod.). Pro impregnaci sousoší sv. Ludmily a sv. Václava bylo připraveno přibližně 65 litrů impregnačního roztoku obsahujícího 12,75 kg epoxidové pryskyřice ve směsi etanolu a acetonu. Sousoší přijalo cca 63 litrů roztoku.<sup>15</sup>

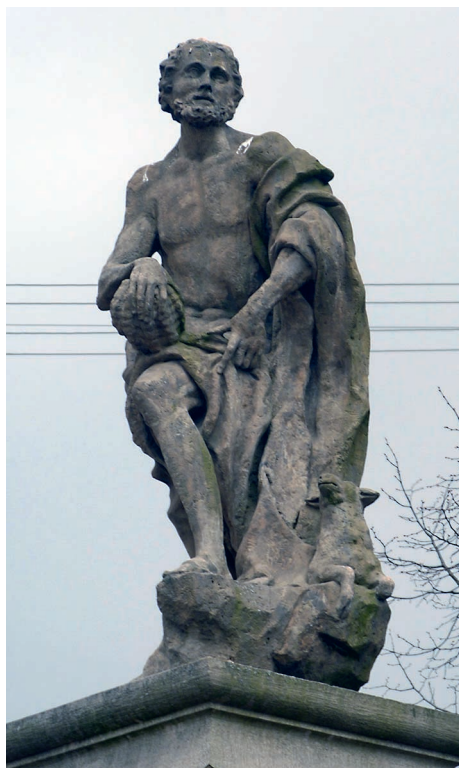
12

Obr. 12. Socha sv. Jana Křtitele ve Středoklukách, stav 26 let po impregnaci. Foto: Petr Kotlík, 2019.

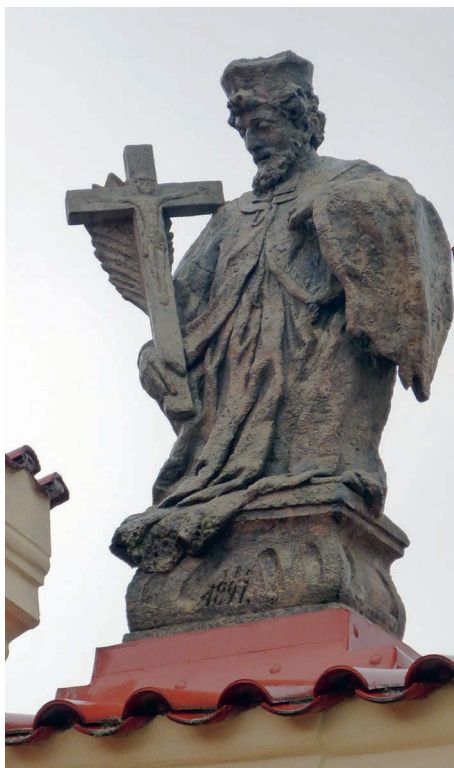
13

Obr. 13. Socha sv. Jana Nepomuckého v Kněževesi, stav 25 let po impregnaci. Foto: Petr Kotlík, 2019.

Epoxidovou pryskyřicí byla na přelomu let 1992–1993 impregnována také socha sv. Jana Nepomuckého v Kněževsi, dodnes ve velmi dobrém stavu, bez známek poškození, a tedy bez nutnosti revize zásahu (obr. 13). Za další, dnes již „historický“ příklad může posloužit sousoší Kalvárie v Dobřichovicích, impregno-
