K památkovým aspektům a revizi poznání jindřichohradeckého Rondelu

Petra HEČKOVÁ; Zdeněk KOVÁŘÍK; Petr KUNEŠ

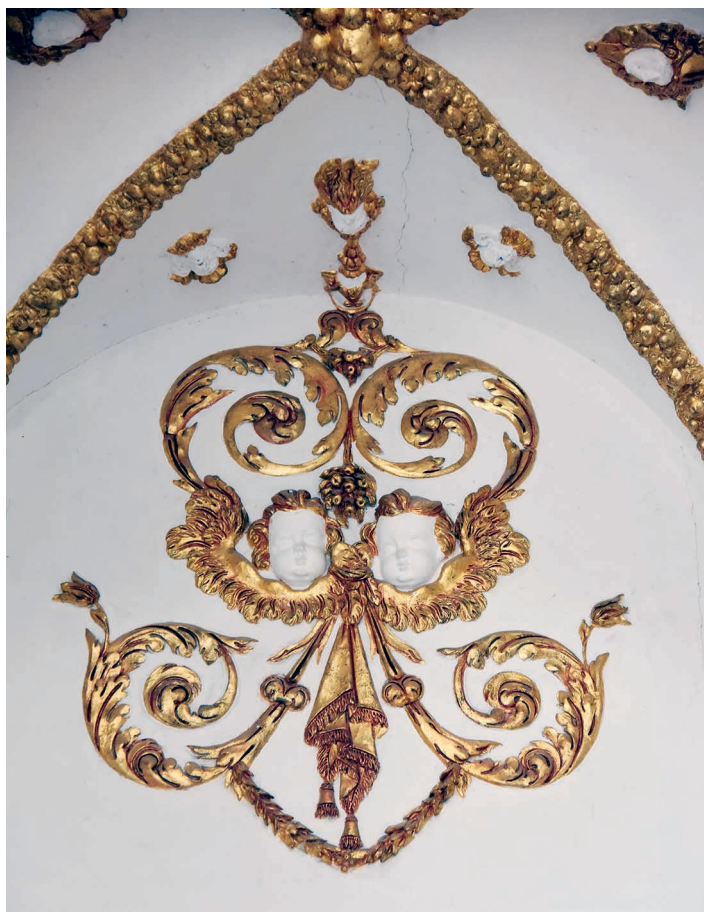
3

Obr. 3. Jindřichův Hradec, Rondel, 70. léta 17. století, barokní úpravy severního vstupu. Foto: Petra Hečková, 2020.

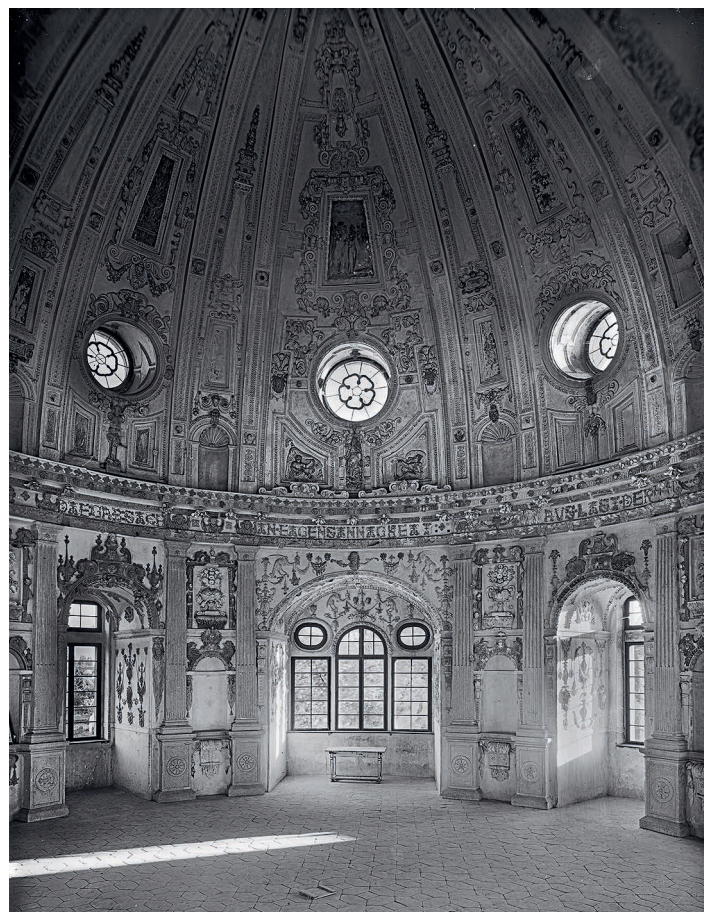
6

Obr. 6. Jindřichův Hradec, Rondel, 90. léta 16. století, interiér, prezentace domnělé renesanční polychromie založené na kontrastu terakotových částí a bílých štuků, stav v roce 1951. Foto: O. Hilmerová, fototéka NPÚ, inv. č. 51.835.

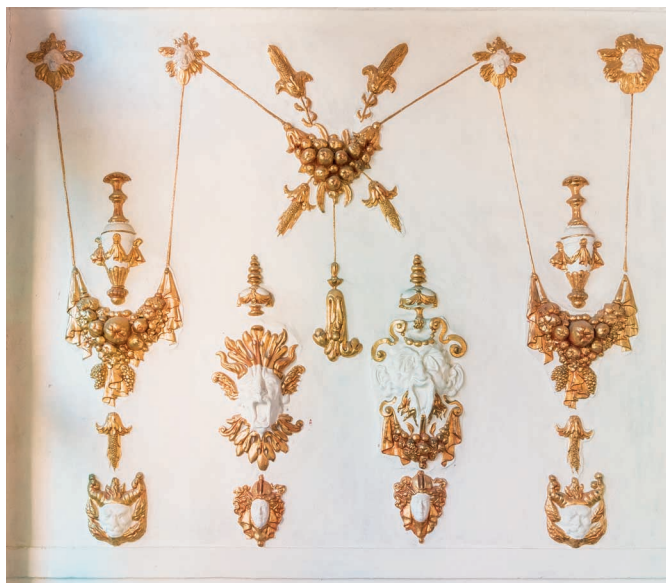
7

Obr. 7. Plastická výzdoba špalety výklenku v přízemí s maskarony, Jindřichův Hradec, Rondel, současný stav. Foto: Vojtěch Krajiček, 2020.

větší rozsah byl zdokumentován především ve
spodní části Rondelu pod korunní římsou.⁵⁵
Zde také bylo mechanické poškození výzdoby
nejrozsáhlejší vinou přístupnosti vandalským
zásahům (obr. 7–8).⁵⁶

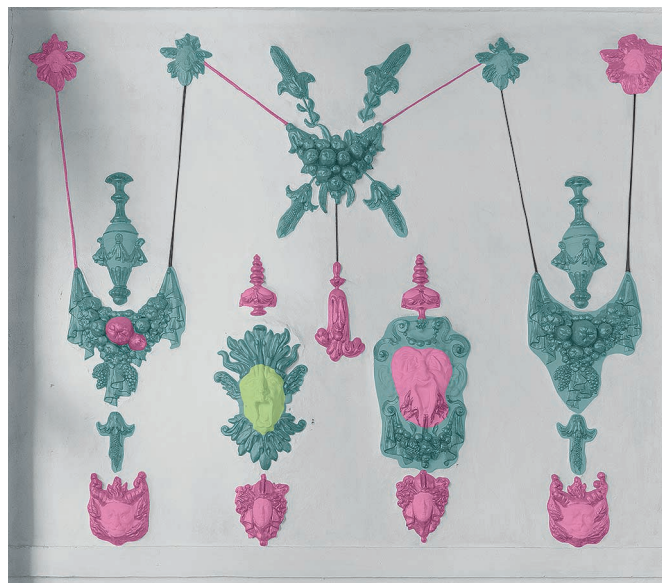
8

Obr. 8. Plastická výzdoba špalety výklenku v přízemí s maskarony, Jindřichův Hradec, Rondel, vyznačené sádrové doplňky a druhotné zásahy z oprav ve 40. a 70. letech 20. století. Foto a grafické schéma: Vojtěch Krajiček, 2020. Legenda: zelená – keramické prvky, růžová – sádrové prvky 1944–1944, světle zelená – doplňky z opravy 1976–1978, šedá – nesoudružený okrový tmel plněný vláknem.

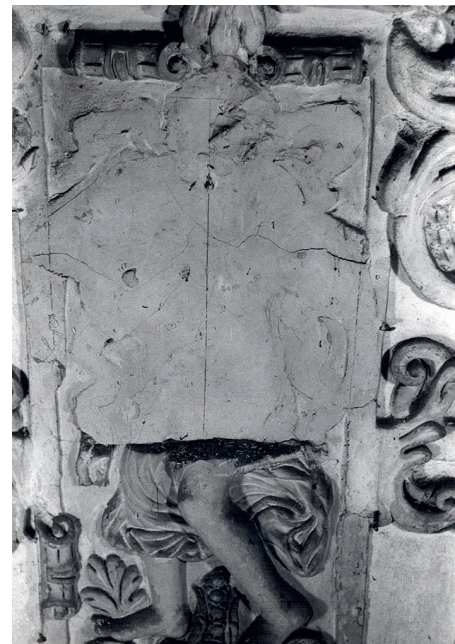
9

Obr. 9. Štukový reliéf muzikanta, Jindřichův Hradec, Rondel, fotografie původního stavu před restaurováním, restaurátorská zpráva z roku 1976. Foto: NPÚ, ÚOP v Českých Budějovicích.

Celé chybějící nebo výrazně poškozené par-
tie původní štukové a keramické výzdoby, které
nebylo možné zpevnit či znovu osadit, musely
být zcela rekonstruovány podle dochovaných
fragmentů. Zde od počátku prací prosazoval
SÚPPOP požadavek na předkládání předběž-
ných modelů rekonstrukcí, „aby při neodsou-
hlasené realizaci doplňků nedocházelo k ná-
mitkám, týkajícím se výtvarného zpracování
těchto rekonstrukcí“.⁵⁹ Největšího rozsahu re-
konstrukce, kde bylo přistoupeno k úplné ná-
hradě fragmentů původního materiálu, doznal
reliéf s postavou muzikanta hrajícího na lout-
nu, nacházející se pod východním oknem nad
korunní římsou (obr. 10). Jak ukazuje původní
fotografická dokumentace stavu této části vý-
zdoby před započatím restaurování, keramický
reliéf byl z větší části odpadlý a dochovala se
z něj jen spodní část nohou. O chybějících čás-
tech vypovídal jen otisk reliéfu do povrchu
omítky (obr. 9).⁶⁰ Ačkoli byla původním materi-

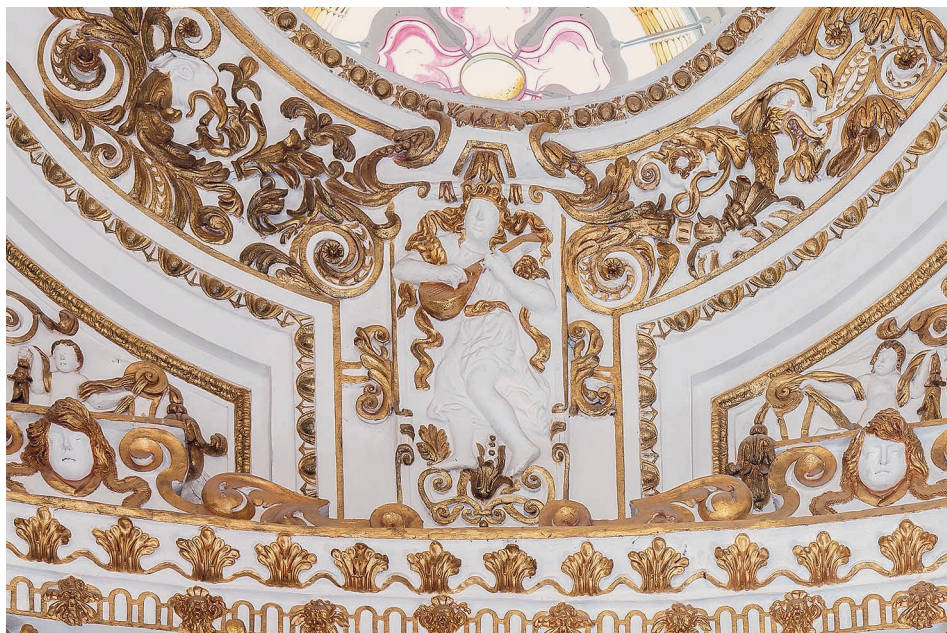
10

Obr. 10. Štukový reliéf muzikanta, Jindřichův Hradec, Rondel, současný stav. Foto: Vojtěch Krajíček, 2020.

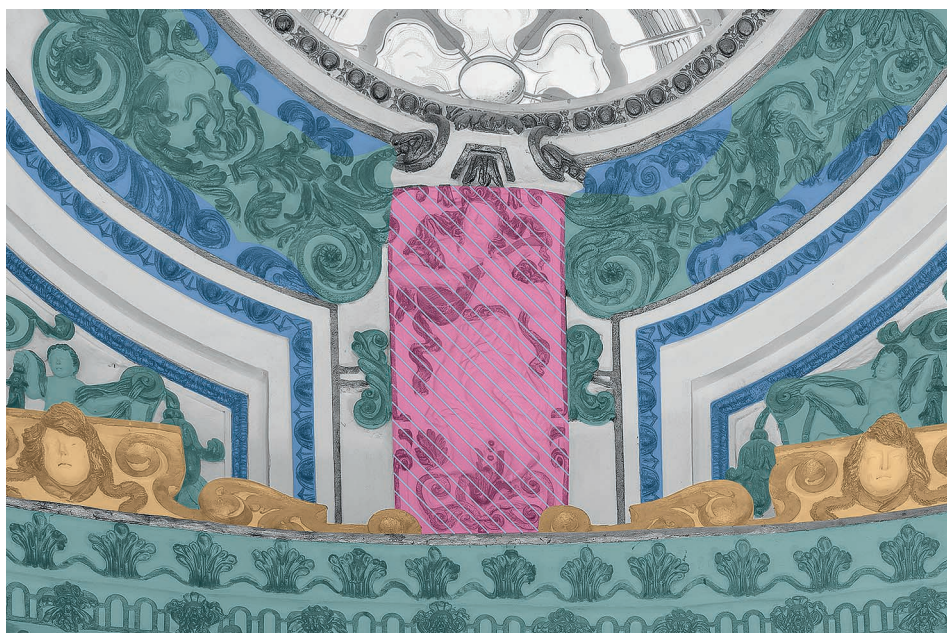
11

Obr. 11. Štukový reliéf muzikanta, Jindřichův Hradec, Rondel, vyznačený rozsah úprav. Foto a grafická úprava: Vojtěch Krajíček, 2020. Legenda: zelená – keramické prvky, modrá – renesanční štuk 1592–1600, žlutá – barokní štuk 1675–1681, fialová – doplňky ze sádky plněné štukem.

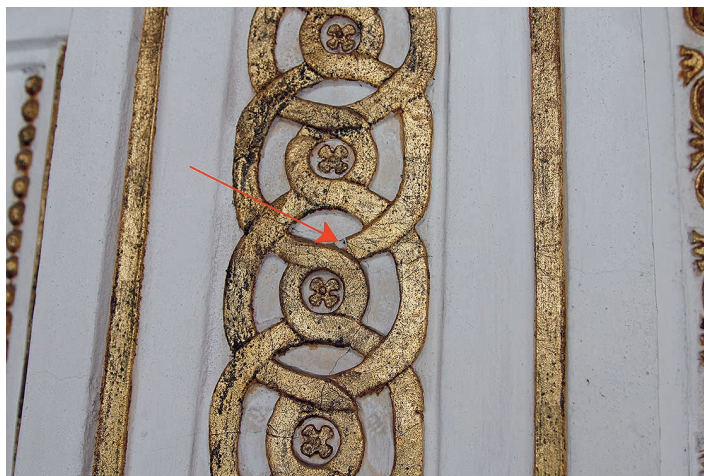
12

Obr. 12. Proplétaná štuková páska, Jindřichův Hradec, Rondel, kupole. Červená šipka označuje místo odběru vzorku povrchových úprav (viz stratigrafie na obr. 13). Foto: Zdeněk Kovářík, 2020.

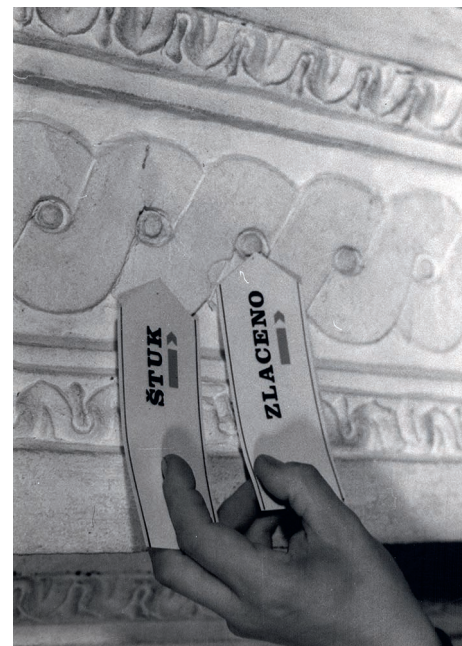
16

Obr. 16. Ornamentální motiv esovitého pletence s perlami na žebru kupole, Jindřichův Hradec, Rondel, fotografie z restaurátorské zprávy z roku 1976. Foto: NPÚ, ÚOP v Českých Budějovicích.

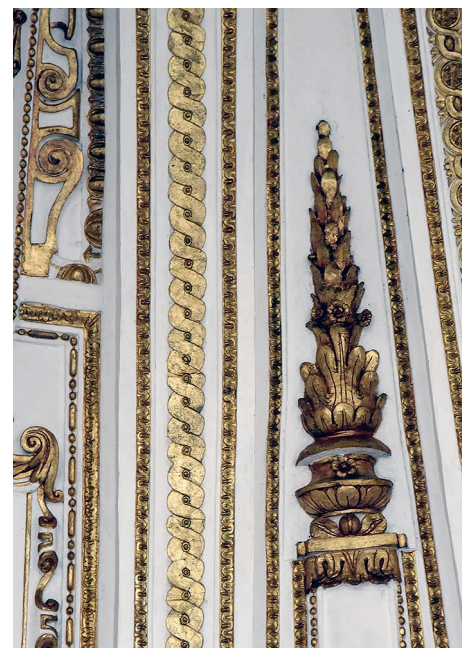
17

Obr. 17. Architektonické členění kupole s esovitým pletencovým ornamentem s perlami, Jindřichův Hradec, Rondel, současný stav s metalováním. Foto: Petra Hečková, 2020.

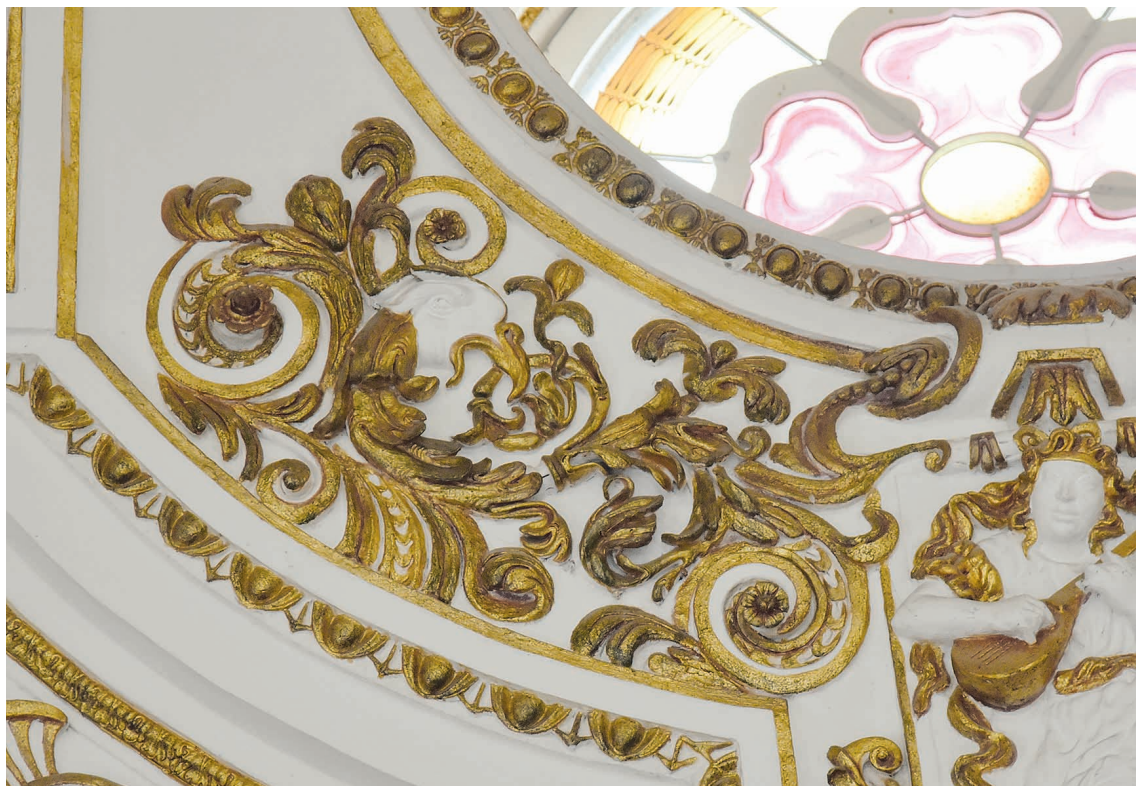
18

Obr. 18. Rozvilina s fantastickou zvířecí blavou pod kruhovým oknem v poli s postavou Muzikanta, Jindřichův Hradec, Rondel, současný stav s nekoncepčně provedeným zlacením. Foto: Petra Hečková, 2020.
