# Devastované štukatury zahradního pavilonu zámku v Gořanově

Vladislava ŘÍHOVÁ; Zuzana KŘENKOVÁ; Lucie BARTŮŇKOVÁ; Pavla JANDOVÁ

**ANNOTACE:** Studie se věnuje restaurátorskému průzkumu raně barokního zahradního pavilonu v Gořanově (Gorzanów, Polsko), který vznikl v roce 1667. Stavba je i se štukovou, malířskou a grottovou výzdobou velmi devastovaná. Rešerše sleduje štukové dekorace s důrazem na postupy jejich vzniku, které jsou kvůli stavu degradace dobře patrné, soustředí se na popis dochování a na rekonstrukci původní podoby na základě zachovaných historických fotografií.

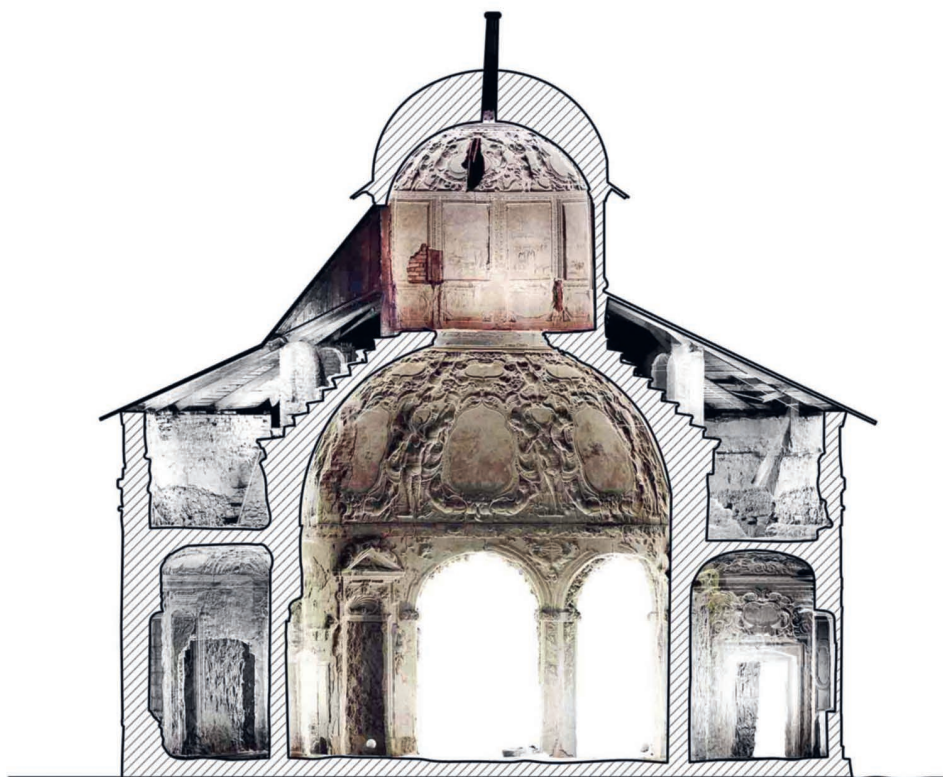
Obr. 1. Řez zahradním pavilonem, zámecký park, Gořanov (Polsko, Kladsko). Nákr: Vojtěch Kmošek, 2020.

Dispozice zahradního pavilonu byla v literatuře už několikrát publikována, ovšem pouze formou schematických plánů, které zachycovaly jen přízemí budovy bez důrazu na průběh kleneb nebo další detaily. Nově byl v rámci stavebněhistorického průzkumu definován původní vzhled budovy, která měla vnější terasu a výrazně odlišný tvar zastřešení, než jaké se na stavbě dnes nachází. V rámci přípravy rekonstrukce stavby vzniklo zaměření aktuálního stavu objektu, které opatřené čísly jednotlivých prostor používáme dále pro zjednodušení popisu štukové výzdoby v těchto prostorách.

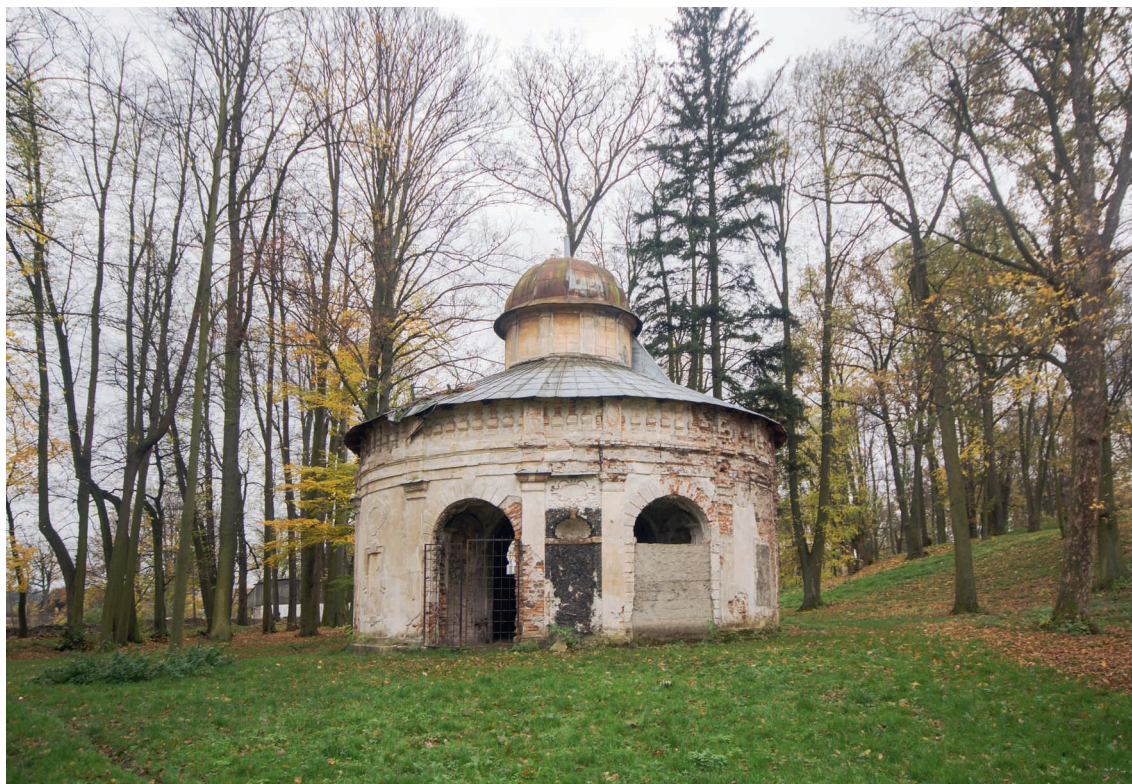
3

Obr. 3. Zahradní pavilon, asi 1667, pohled od jihu, zámecký park, Gořanov (Polsko, Kladsko). Foto: Jakub Kmošek, 2017.

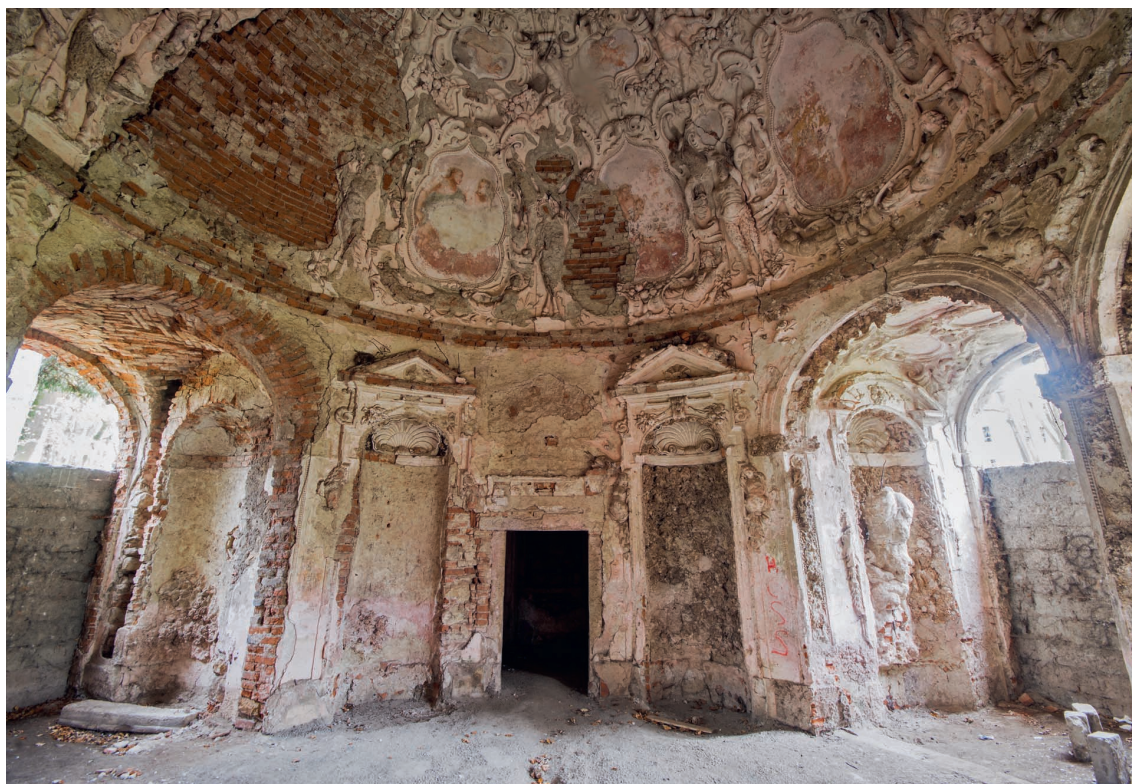
4

Obr. 4. Centrální prostor zahradního pavilonu, pohled od západu, zámecký park, Gořanov (Polsko, Kladsko). Foto: Jakub Kmošek, 2017.

Ústřední sál je na jihu a severu prolomen páry oblouků vstupů do předstíní a dvěma protějšíkovými portály zpřístupňujícími boční prostory. Štukatury přízemí centrálního sálu jsou značně poškozené. Arkády do vstupních předstíní lemují rámy kombinující ploché lišty a pásy perlovce. Profilaci ve vrcholech záklenků doplňují lichoběžné klenáky se zoomorfními maskarony. Pilíře mezi arkádami byly mezi plochými lištami okrajů ve stojatě obdélném poli obloženy travertinem, stejně jako konzoly u paty záklenků a celá vnitřní špaleta klenutí arkádového oblouku. Zde byly umístěny vysoce plastické travertinové dekorace formované do visících

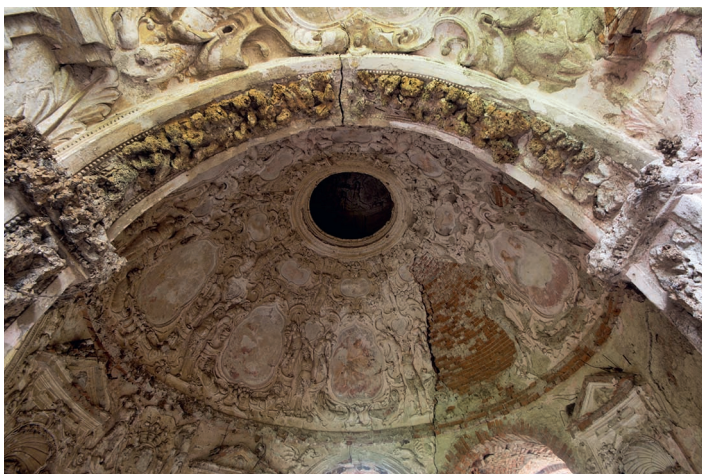
5

Obr. 5. Centrální prostor zahradního pavilonu, pohled do klenby, zámecký park, Gořanov (Polsko, Kladsko). Foto: Jakub Kmošek, 2017.

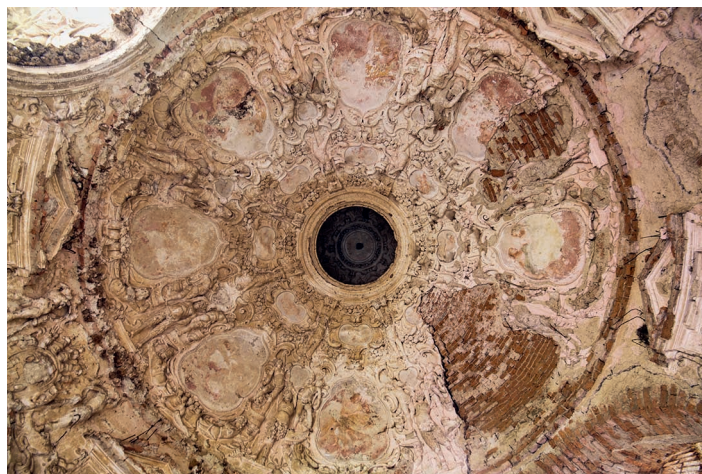
6

Obr. 6. Klenba centrálního prostoru pavilonu s průhledem do lucerny, zámecký park, Gořanov (Polsko, Kladsko). Foto: Jakub Kmošek, 2017.

konce 19. století jsou téměř všechny otvory zaslepeny. Přístup do lucerny zajišťuje jediný vstup ze západu. Klenba lucerny má dřevěnou konstrukci vynášenou ramenáty. Situace je dobře patrná v destruovaném poli s podélným otvorem. Štuková výzdoba je natažena na hrázdné konstrukci na hladké omítce podložené rákosem a je kotvena za pomoci hřebíčků a železných drátů. Dekoraci prostoru lze rozdělit do dvou částí – na dekorativní rámce otvorů, které jsou běžnému divákovi neviditelné, a na pohledovou kompozici dříve patrnou při pohledu z přízemí centrálního sálu.

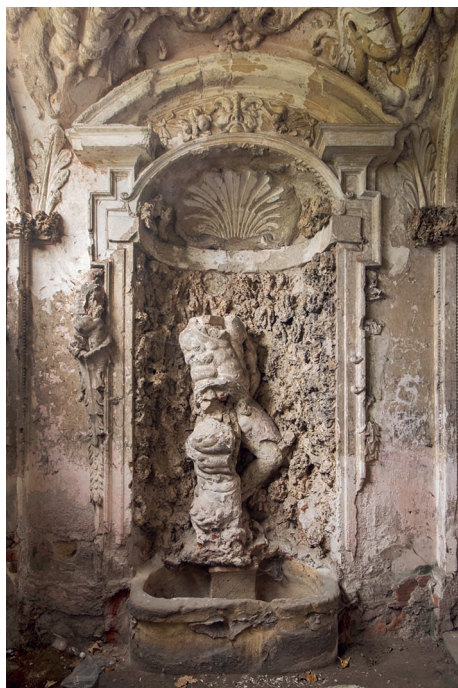
7

Obr. 7. Předstíň č. 10 s monumentální figurou, zabradní pavilon, zámecký park, Gořanov (Polsko, Kladsko). Foto: Jakub Kmošek, 2017.

Vstup č. 10 je překlenut klenbou s obdobou kompozicí štukatur jako v sousedním prostoru č. 1. Štukové lišty i kamenné obklady schází zvláště ve spodních partiích stěn a úplně jsou destruované v otvoru vnějšího pláště budovy. Plné úseky stěn jsou opět členěny kolem protějškově komponovaných nik, které měly původně u paty pískovcové bazény – zachovala se východní nečleněná pískovcová nádrž s ovalenou horní hranou. Zadní stěna bazény vybíhá do pískovcového soklíku, na němž je usazena pata kompozice monumentální mužské štukové figury.

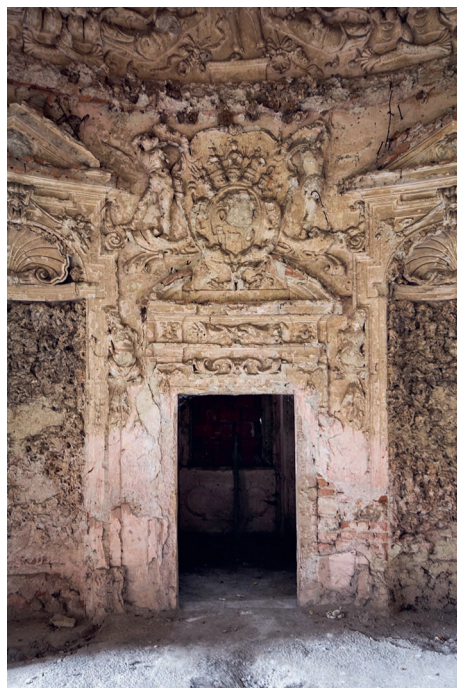
8

Obr. 8. Centrální prostor zabradního pavilonu, portál s erbem rodiny Herbersteinů, zámecký park, Gořanov (Polsko, Kladsko). Foto: Jakub Kmošek, 2017.

Pravoúhlé portály vstupů do bočních prostor byly řešeny shodně. Členění odečítáme ze zachovaného východního vstupu, západní se téměř nezachoval. Stlačený vchod má profilovaný portál s ušima a v nadpraží ústupek vybavený

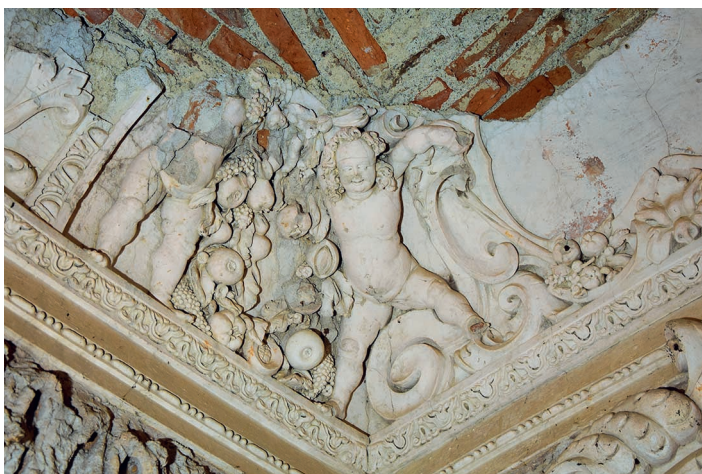
9

Obr. 9. Klenba prostoru č. 8 se zbytkem štukového zrcadla, pohled k severu, zahradní pavilon, zámecký park, Gołanov (Polsko, Kladsko). Foto: Jiří Kmošek, 2017.

Západní centrální boční prostor č. 8 má zrcadlovou klenbu komponovanou nad zakřiveným obdélným půdorysem. Vnější obvodová stěna je v centru prolomena pravoúhlým okenním otvorem, ostatní stěny prolamují pravoúhlé otvory vstupů. Úseky stěn mají zdevastovaný grottový dekor přerušovaný jen štukaturami rámu otvorů. Portál vstupu do centrálního prostoru pavilonu nesl původně náročnou výzdobu. Ostění tvoří štukový rámec vytažený do uší, na něž navazují značně poničené špalety. Kartuše v nadpraží portálu je až na část severního okraje zničená. Z celé kompozice se zachovala spodní voluta a na ni navazující maskaron s netopýřím křídlem.

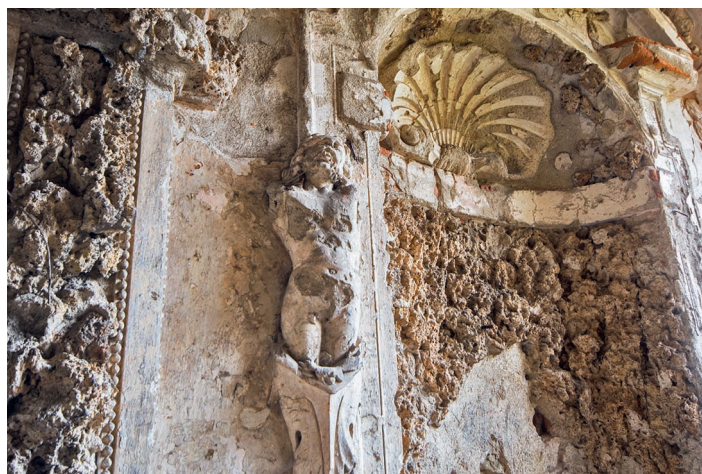
10

Obr. 10. Předstín č. 5, detail poškozené hermionky, zahradní pavilon, zámecký park, Gołanov (Polsko, Kladsko). Foto: Jakub Kmošek, 2017.

Prostor č. 5 měl obdobný klenební rozvrh jako vstup č. 1. Zachovala se zde jen část východního a severního pole, zbytek štukatur je odpadlý až na cihelné zdivo. Východní a západní stěna mají niky, jejichž rámování se shoduje s nikami v protějších předsíních. Východní nika má poškozený rámec a schází jí většina travertinového obkladu. Původní sousoší známe jen z historické fotografie.<sup>42</sup> Snímky nižší kvality bohužel neukazují detaily. Na skalisku nad bazénem stála široce rozkročená mužská postava s pravou rukou zdviženou a levou svírající u svého boku drobnější ženskou figuru, z níž se zachoval fragment chodidla. Figurální výzdobu doplňovaly hermovky – z páru se zachovalo pouze torzo levé mužské postavy, v tomto případě unikátně i s modelací kudrnaté hlavy a vousaté tváře.

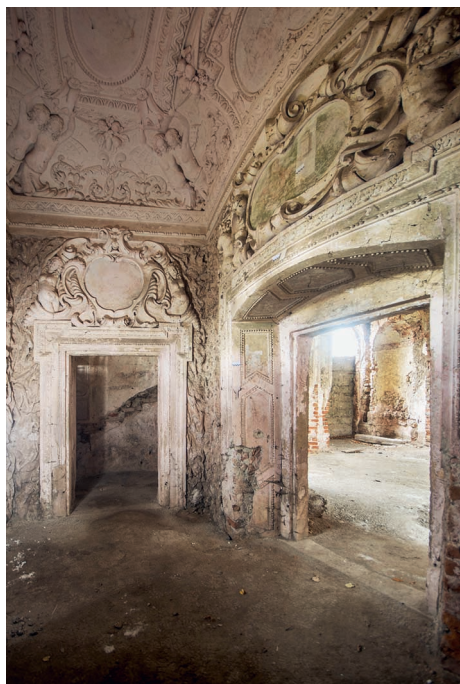
12

Obr. 12. Grottový prostor č. 3, pohled k severu, zámecký park, Gořanov (Polsko, Kladsko). Foto: Jakub Kmošek, 2017.

Nad zaobleným obdélným půdorysem sousedního prostoru č. 3 je vystavěna necková klenba s centrálním zrcadlem. Vnější obvodová stěna je v centru prolomena oknem, ostatní stěny pravoúhlými otvory vstupů. Zdi mají grottový dekor. Štukatury se zachovaly ve velmi dobrém stavu. Nejnáročnější výzdobu nese portál vstupu do centrální části pavilonu, který je komponován na obloukovitě vypjaté stěně. Kamenné ostění otvoru je pokryto štukovým rámcem vytaženým do uší. Ostění členěné plochými lištami s perlovcovými pásky na okrajích je shodné se sousedními prostorami. V nadpraží i po bocích jsou vždy drobná vpadlá pole pro nástěnné malby – střední v podobě protaženého hexagonu, boční nepravidelně obdélná.

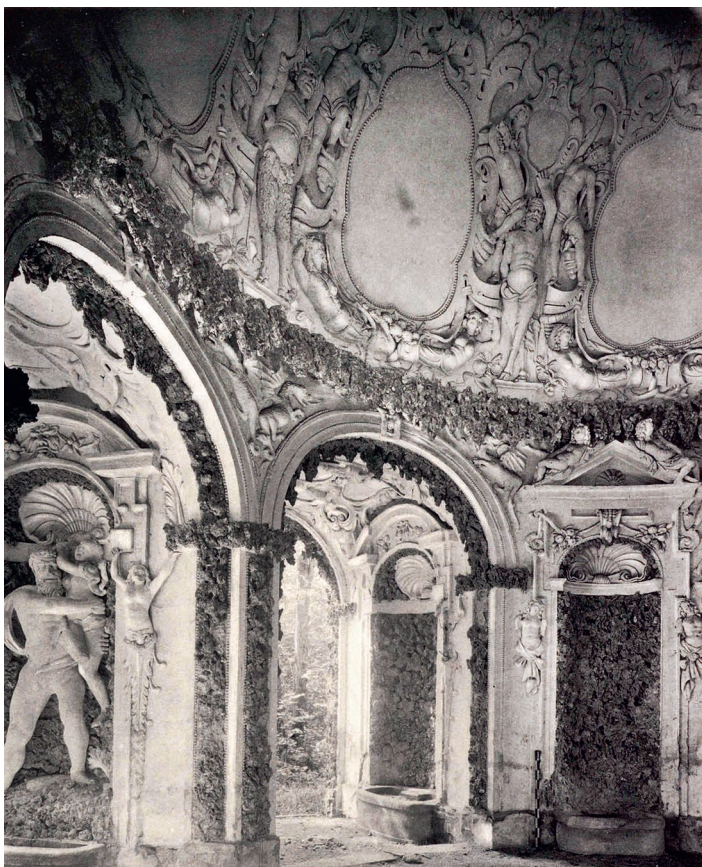
13

Obr. 13. Centrální prostor pavilonu, pohled k jihozápadu, kolem 1900, zámecký park, Gořanov (Polsko, Kladsko) Reprofoto: Hans Lutsch, Bilderwerk schlesischer Kunstdenkmäler, Breslau 1903.

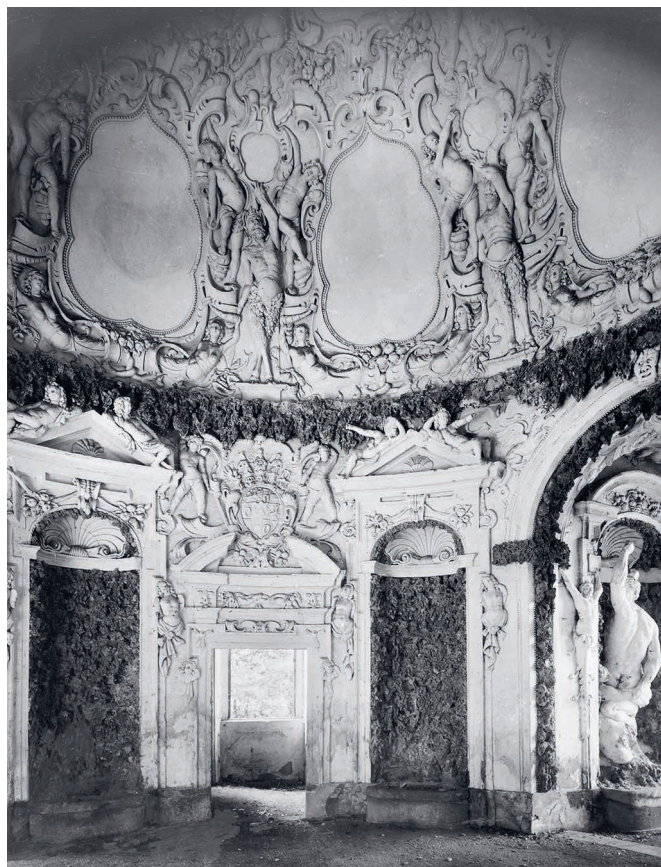
14

Obr. 14. Centrální prostor pavilonu, pohled k západu, 1937, zámecký park, Gořanov (Polsko, Kladsko). Reprofoto: Herder-Institut für historische Ostmitteleuropaforschung Marburg, Bildarchiv, inv. č. 70839.

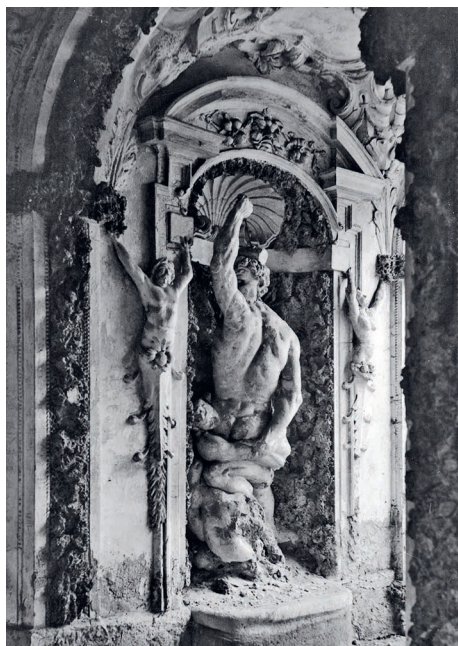
15

**Obr. 15.** Předstíň č. 10 s monumentální výzdobou, 1937, zámecký park, Gořanov (Polsko, Kladsko). Reprofoto: Herder-Institut für historische Ostmitteleuropaforschung Marburg, Bildarchiv, inv. č. 70841.

Z historických snímků víme, jak západní stěna vypadala v autentičtější podobě.<sup>40</sup> Na původní pískovcový bazén zaplněný až po horní okraj materiálem navazoval omítkový sokl prostoru. Niku rámovaly hermovky přiložené k profilovanému ostění. V oblasti boků vyrůstaly z ovocné, listy podložené skrumáže, na kterou směrem k podlaze navazovaly podlouhlé akantové listy vybíhající po stranách vždy do tří bobulovitých rozvilin. Na listy se ve spodní části vázal další užší dekorativní prvek stylizovaný z chlupatého ocasu, který končil asi 30 cm nad soklem. Pravá hermovka byla ženská, levá mužská, obě však dodržovaly stejnou gestí-

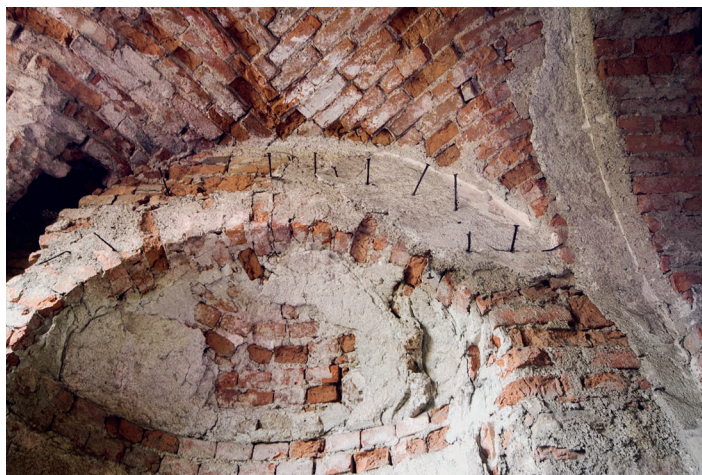
18

Obr. 18. Detail kovaných hřebů nesoucích původně štukovou výzdobu, zahradní pavilon, zámecký park, Gořanov (Polsko, Kladsko). Foto: Jakub Kmošek, 2017.

Shodné rámování má značně destruovaná nika protější západní stěny. Levá hermovka je zachována ve fragmentu a pravá je zcela odpadlá. Destrukce její plastické modelace odhalila nejen armatury v podobě kovaných hřebíků a většího kusu železného profilu, ale také přípravné podkresby provedené uhlem na hladkém bílém nátěru stěny. Zběžná kresba představuje obrys hlavy pouze s naznačenými očima a ústy, polohu krku, ňader a pokračuje linií boků. Podobné přípravné kresby jsou patrné i pod odpadlými vegetabilními motivy na klenbě tohoto prostoru.

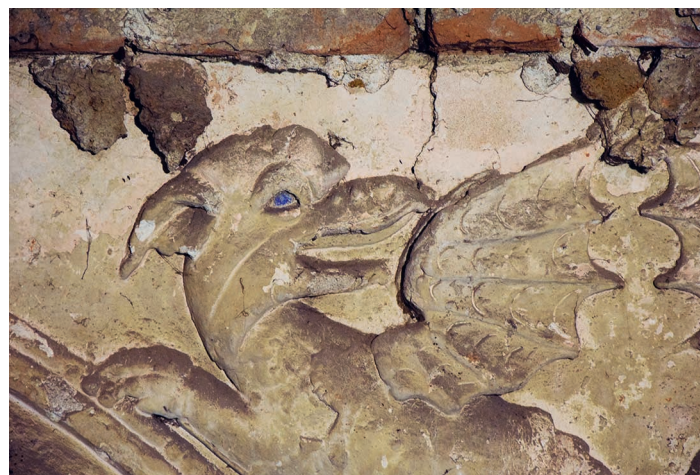
19

Obr. 19. Detail draka v centrálním prostoru pavilonu se zbytkem polychromie v očním důlku, zahradní pavilon, zámecký park, Gořanov (Polsko, Kladsko). Foto: Zuzana Křenková, 2017.
