Historické zahrady jižních Čech: Současný stav a další perspektiva archeologického poznání

Jiří HAVLICE

Historical gardens of southern Bohemia: Current state and further perspectives for gaining archaeological information

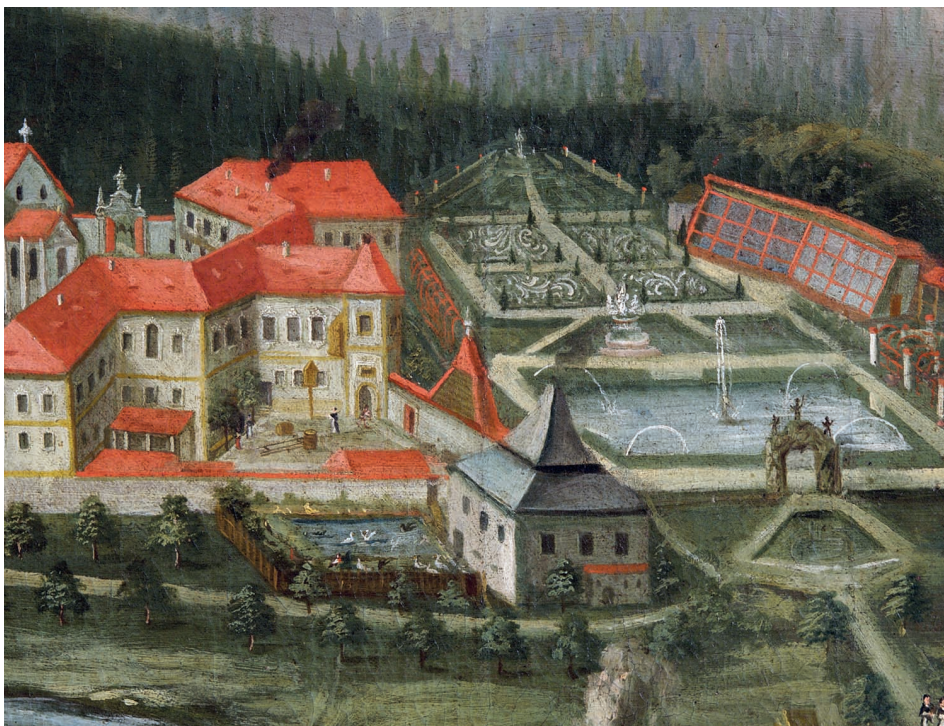
1

Obr. 1. Klášter Zlatá Koruna, vrcholně barokní podoba opatské zahrady zachycená na vedutě kláštera z druhé poloviny 18. století. SOA Třeboň, pobočka Český Krumlov. Foto: Hugo Moc, 2007.

od kláštera. O její podobě jsme informováni hlavně díky podrobné vedutě klášterního konvrše Tadeáše Schmeggera z roku 1775 a geometrickému plánu Zlaté Koruny pořízenému inženýrem Josefem Matzem krátce po zrušení kláštera v roce 1787.³ Pravidelně komponovaná zahrada byla rozložena na třech terasách, z nichž horní měla travnatý povrch geometricky členěný do několika trojúhelníkových a eliptických polí, prostřední terasa měla podobu čtvercového parteru s centrální kruhovou vodní nádrží, větší část plochy dolní terasy zaujímalá rozměrná obdélná vodní nádrž s přilehlou salou terénou přistavěnou k ohradní zdi opatského dvorce.⁴ Méně detailně jsou na vedutách z 18. století vyobrazeny zbývající dvě klášterní zahrady. Kuchyňská zahrada před jižním křídlem kvadratury je zde opěrnými zídkami rozčleněna do tří teras spojených osovou cestou vedoucí do brány u kostela. Naproti tomu konventní zahrada mezi kvadraturou a opatstvím má vysloveně okrasný charakter. Čtvercová pole květinových záhonů byla členěna pravidelnou sítí zahradních cest, vodní prvky pak zastupovaly dvě kruhové nádrže s vodotrysky. Na východní straně byla tato zahrada uzavřena ohradní zdí proloženou vyhlídkovými arkádami a vstupním altánem umožňujícím sestoupit do níže položeného ovocného sadu u mlýnského náhonu (obr. 2).

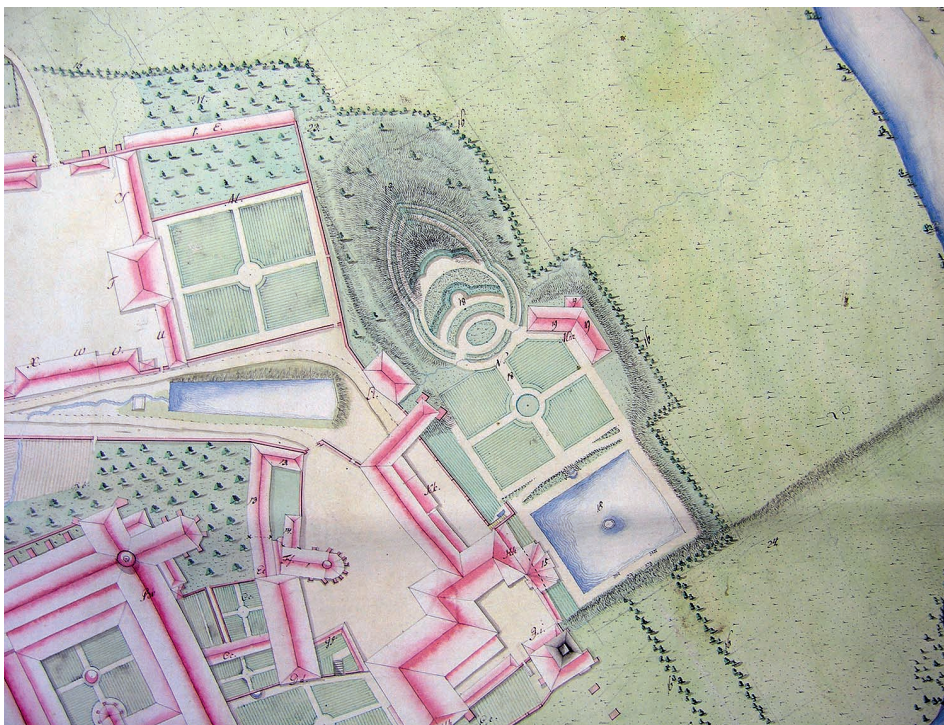
2

Obr. 2. Klášter Zlatá Koruna, opatská zahrada v době knátce po zrušení kláštera na Matzově geometrickém plánu z roku 1787. SOA Třeboň, pobočka Český Krumlov. Foto: Hugo Moc, 2007.

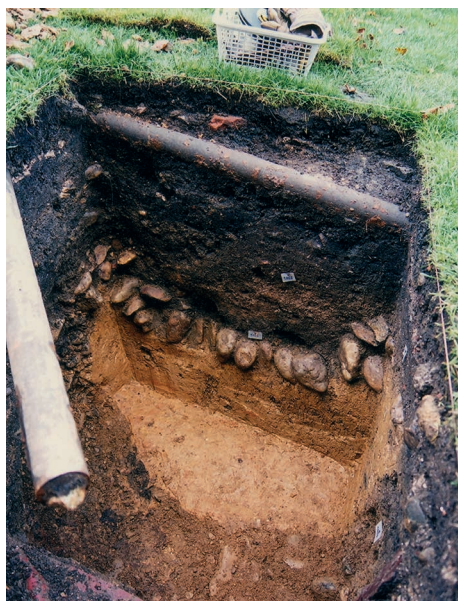
3

Obr. 3. Klášter Zlatá Koruna, pozůstatky kruhové vodní nádrže v bývalé konventní zahradě odkryté při archeologickém výzkumu v roce 2001. Na snímku je patrná zejména výrazná izolační vrstva ze žlutého jílu, do níž bylo uloženo dno nádrže vyskládané z říčních valounů. Foto: Jiří Havlice, 2001.

Následujícího roku průzkum pokračoval zjišťovací sondáží na ploše bývalé konventní a kuchyňské zahrady v prostoru jižně a východně od velkého konventu. Již dříve realizované archeologické výzkumy prokázaly, že hrana někdejší říční terasy se původně nacházela mnohem blíže ke klášterním budovám. V barokním období však byl vnitřní areál kláštera rozšířen směrem k východu navezením několikametrových navážek a na takto vytvořeném prostranství byla založena nová zahrada (obr. 3).

Pozitivní výsledky přinesla především sonda položená do nejvyšší části konventní zahrady situované východně od dnes již zaniklé kryté chodby spojující konvent s klášterním špitálem. Tato sonda měla ověřit výraznou kruhovou strukturu zjištěnou geofyzikálním měřením, jejíž rozměry a poloha odpovídaly vodní nádrži s centrálním vodotryskem zobrazené na barokní vedutě T. Schmeggera. Po odstranění nesourodých novodobých navážek zde bylo skutečně zachyceno mísovité zahloubené dno nádrže. Jeho povrch byl tvořen pečlivě vyskládanými říčními valouny, které byly zapuštěny do homogenní vrstvy jílu, jenž zde plnil funkci izolace. Se zánikem objektu souvisela hlinitopísčité

vyrovnávací vrstva obsahující výraznou příměs druhotně přemístěných valounů z porušených částí dna nádrže. Zbývající sondy, jejichž účelem bylo ověřit další anomálie na ploše obou zahrad, nezachytily žádné archeologické situace, jež by bylo možné přiřadit k objektům známým z dobových vyobrazení. Většina ověřovaných anomálií se ukázala být technickými prvky zařízeními při budování barokní terasy (opěrná zeď, zpevnění povrchu vrstvou kamennů), chronologicky spadajícími do doby před založením zahrady.⁶

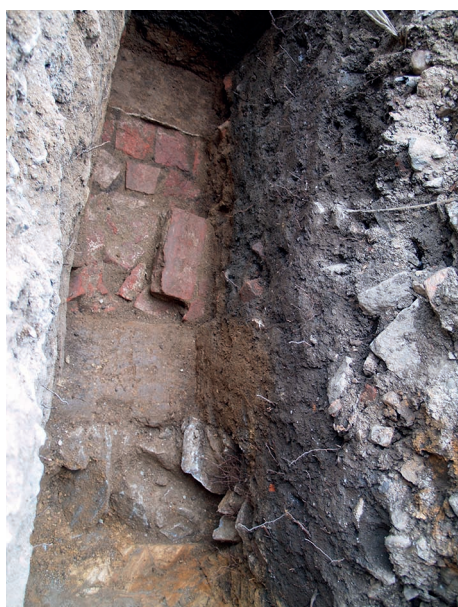
5

Obr. 5. Zámek Český Krumlov, archeologicky odkrytá obvodová stěna barokní fontány z poloviny 18. století. Její konstrukce byla tvořena vnitřní cihlovou zdí a vnější vrstvou z nasucho vyskládaných kamenů, nepropustnost zajišťovala jílovitá vrstva napěchovaná do mezery mezi nimi. Foto: Jiří Havlice, 2009.

Podle dochovaných účetních výkazů byly obě fontány budovány současně s nedalekou kaskádovou fontánou v letech 1750–1753. Jejich obvod činil 180 pražských stop, vnější zídky byly 2,5 stopy vysoké (1 pražská stopa = 29,45 cm). Dna bazénů byla tvořena pevně upěchovanou hlínou, na níž ležely cihly a kameny. Zatímco cihly byly druhotně použité a pocházely z pěti starých rozebraných fontán v zahradě, kameny byly nově natěženy v lozech v Přelsticích a v Záhlní.⁸ Jejich tvar a poloha jsou dobře patrné na plánu krumlovské zahrady publikovaném v knize *Cahiers de Jardins Anglo-Chinois* vydané roku 1776 v Paříži, na němž jsou obě fontány obklopené bohatými květinovými záhony a mají tvar obdélníka se zkosenými rohy (obr. 5).

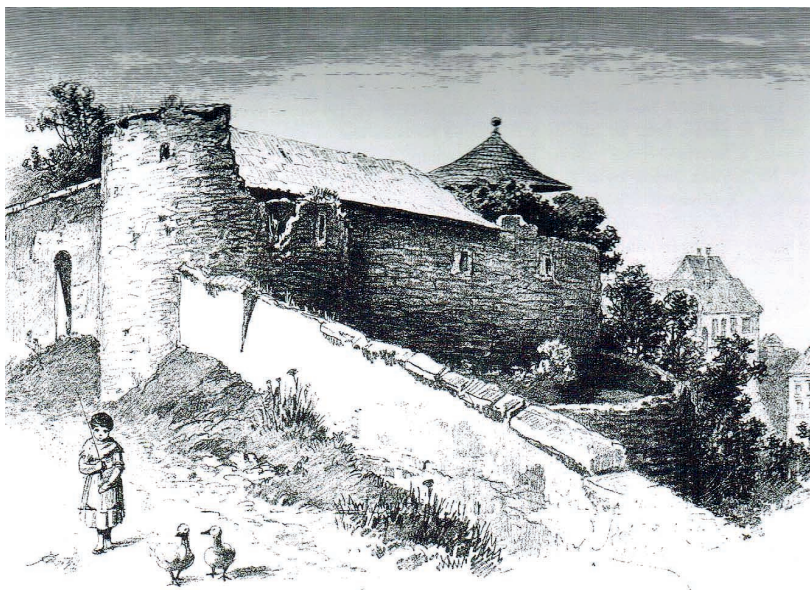
6

Obr. 6. Zámek Český Krumlov, bašta Paraplíčko na rytině z konce 19. století. Na straně přivrácené k městu vyčnívá typické kuželovité zastřešení vyhlídkového altánu. Autor: Adolf Liebscher, 1884. Převzato z: August Sedláček, Hrad, zámky a tvrze Království Českého. Díl třetí – Budějovsko, Praha 1884, s. 8.

otevřeným kruhovitým bastionem, pro niž se později vžil název Paraplíčko. Pro účely ukládání zahradních produktů byly v suterénu objektu zřízeny tři nové sklepy, z nichž jeden byl využíván též jako lisovna. K založení poslední ze zámeckých zahrad došlo krátce po roce 1800, kdy Josef ze Schwarzenberku nechal v doposud nevyužívaném svahu mezi řekou a zámkem zřídit tzv. Horskou zahradu, již procházelo několik promenádních stezek, kterými její návštěvníci mohli vystoupat až k baště Paraplíčko v koutě Kuchyňské zahrady. Bašta byla roku 1824 přestavěna na vyhlídkový pavilon s kuželovitou střechou tvaru slunečníku (odtud název Paraplíčko), kterou bylo možné pomocí důmyslného mechanismu umístěného ve sklepe zvednout a nabídnout tak odpočívajícímu panstvu nevšední vyhlídku na město a zámek (obr. 6).

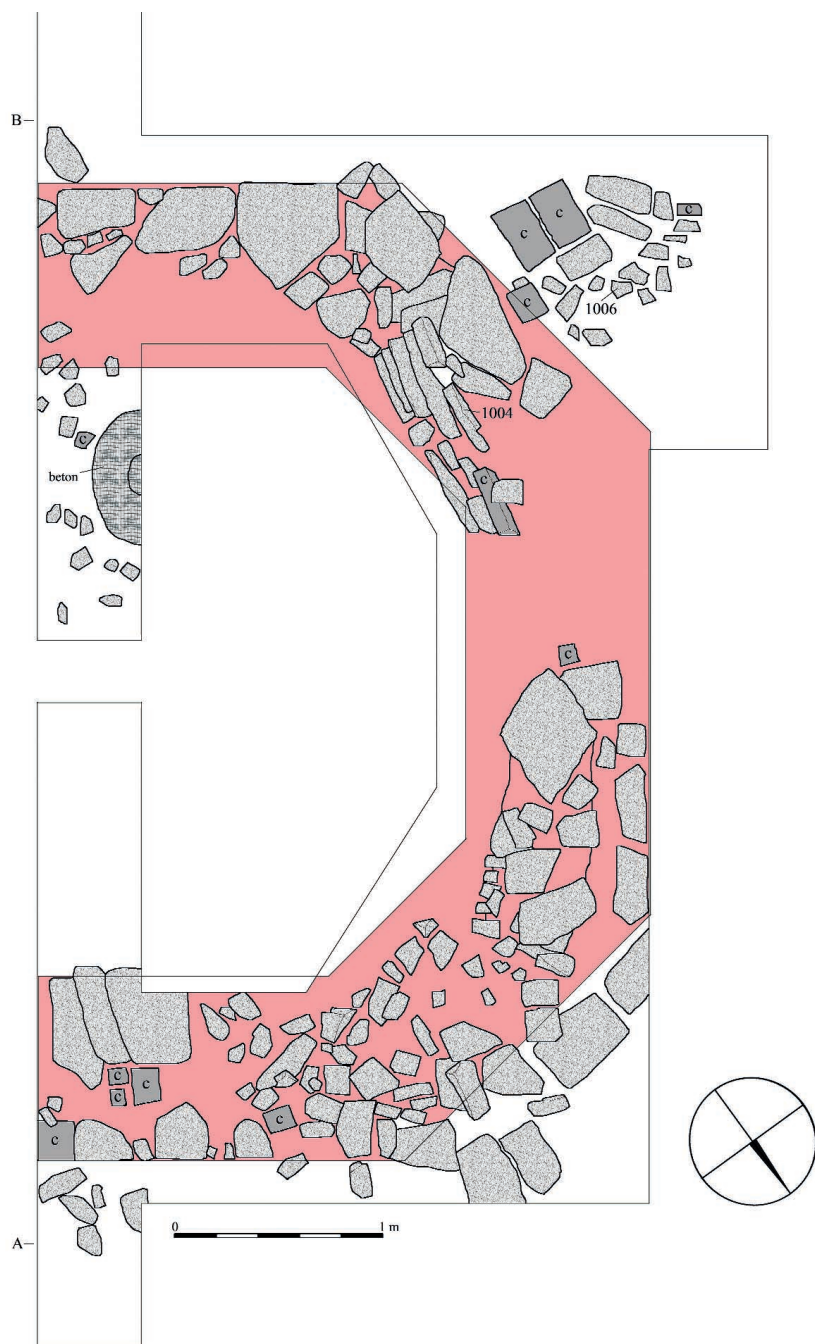
Obr. 7. Zámek Český Krumlov. Půdorys archeologicky prozkoumané části fontány na ostrůvku v Zámeckém rybníku. Ideální rekonstrukce původního tvaru vodní nádrže vyznačena červenou barvou. Autor: Jiří Havlíček, 2011.

ukázala, že po ztrátě své funkce byla fontána záměrně rozebrána a většina materiálu odvezena k dalšímu použití. Na místě zůstalo pouze základové zdivo fontány, jehož tvar můžeme na základě archeologických zjištění označit jako čtvercový se zkosenými rohy. Tento fakt nemusí být v rozporu s výpovědí historických plánů, na nichž má vodní nádrž vždy kruhový půdorys. Pokud jsou tyto plány věrohodné a zachycená podoba fontány odpovídala reálné situaci, mohla být nadzemní kruhovitá část fontány nadezděna na polygonální základovou substrukci (obr. 7).¹⁰

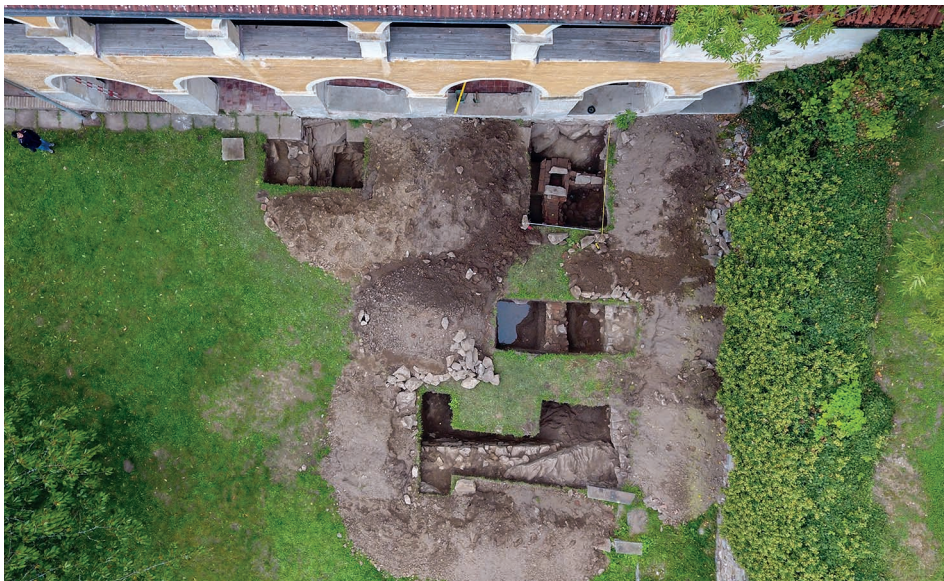
8

Obr. 8. Zámek Vimperk, letecký snímek plochy archeologického výzkumu z roku 2017. Na snímku je patrný obvod renesanční vodní nádrže, do které byly po jejím zasypaní vloženy cihlové kanálky pro rozvod vody. Foto: Jiří Šindelář, 2017.

Rozsáhlé rekonstrukci zámeckého areálu ve Vimperku zahájené v roce 2018 předcházela řada specializovaných průzkumů, jejichž cílem bylo shromáždit dostatečné množství odborných poznatků potřebných pro zpracování projektové dokumentace pro obnovu jednotlivých částí zámku. Do této skupiny patřil také předstihový archeologický výzkum v zámeckých zahradách, který proběhl ve dvou etapách v letech 2016 a 2017. Jedním z hlavních cílů výzkumu bylo zjistit přesnou polohu a stav dochování pozůstatků zaniklé zahradní architektury a technických zařízení, jejichž existence je na ploše zahrady doložena řadou historických pramenů (obr. 8).

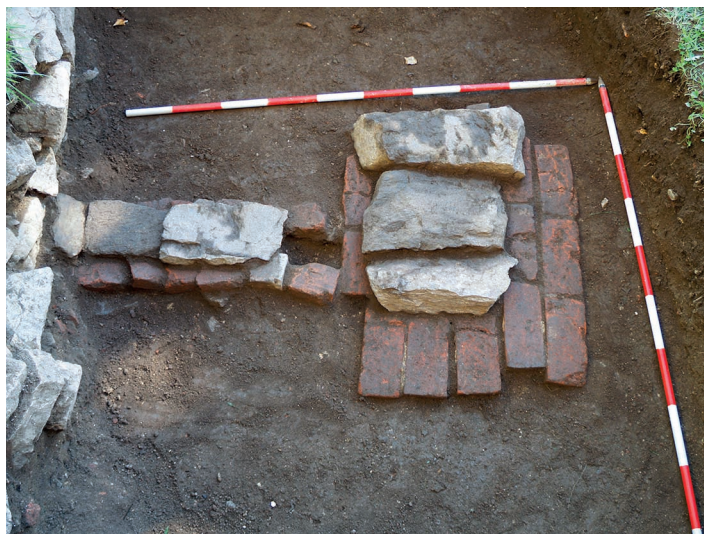
9

Obr. 9. Zámek Vimperk, sběrná vodní šachta s přívodním kanálkem v Dolní zámecké zahradě. Foto: Jiří Havlice, 2017.

situovaná ve svahu mezi Horním a Dolním zámkem je od bývalé okrasné zahrady oddělena renesančním arkádovým křídlem. Dodnes si dochovala původní terasovité uspořádání, objekty zahradní architektury však také zde beze stopy zanikly a její plocha je využívána jako ovocný sad (obr. 9).¹²
