Historické oranžerie v Královéhradeckém a Pardubickém kraji

Aleš PAPÁČEK; Jitka SVOBODOVÁ

Historical orangeries in the Hradec Králové and Pardubice regions

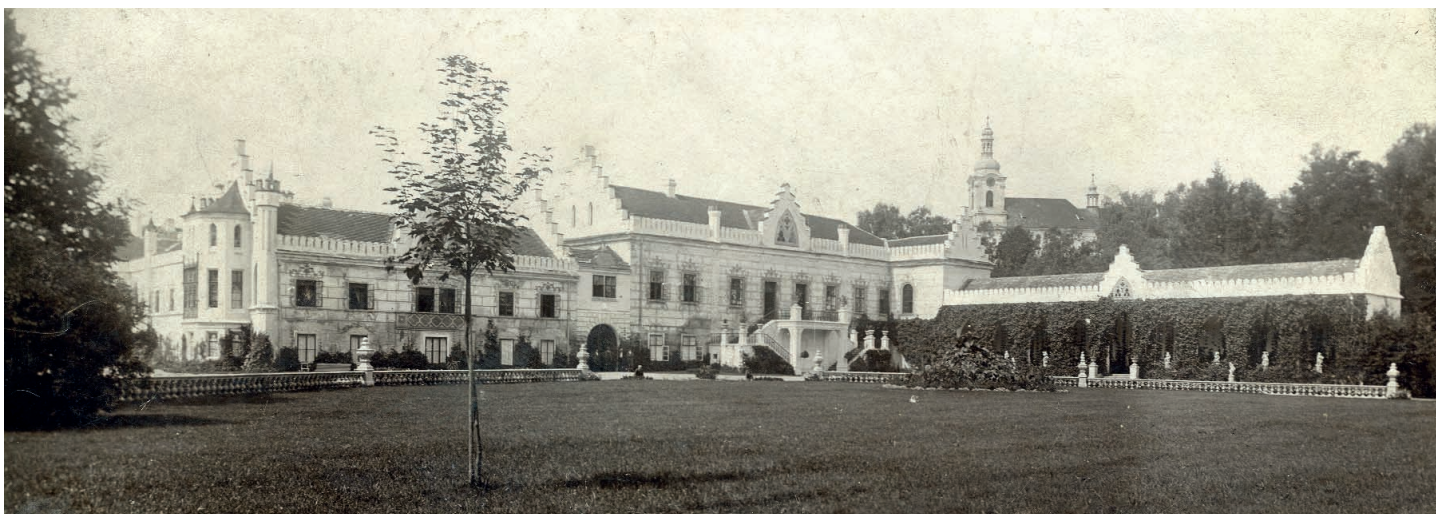
1

Obr. 1. Častolovice, zámecký areál, průhled z krajinářského parku na formální úpravu ranžírunku před oranžerií v 20. letech 20. století. Muzeum a galerie Orlických hor v Rychnově nad Kněžnou, inv. č. 2000897.

Budova je v rámci zámeckého areálu nezvykle situovaná k východu.¹² Před ní se nacházela malá formální zahrada, sloužící jako *ranžírunk* (letní stanoviště subtropických rostlin). Při přestavbě zámku po roce 1878 došlo k neogotické úpravě oranžerie, jejíž nezměněná podoba se dochovala až do druhé poloviny 20. století. Průčelí stavby členilo devět prosklených arkádových polí s hrotitými oblouky, jejichž pojetí neznáme. Ukončovala jej římsa a atika v podobě cimbuří, kterou nad střední osou se vstupem akcentoval trojúhelný štít se stupňovitými stínkami cimbuří, v němž bylo prolomené velké hrotité okno s neogotickou kružbou. Podobný štít, se slepou lancetovou okenní nikou, zakončoval krátkou boční fasádu, členěnou po bocích hladkými lizénami. Nároží podélné atiky zvýrazňovaly pilířky (dosud zachované po bocích štítu), patrně s drobnou sochařskou výzdobou. Sedlová střecha krytá taškovou krytinou obsahuje půdní prostor. Vnitřní vybavení bylo zničeno v druhé polovině 20. století při

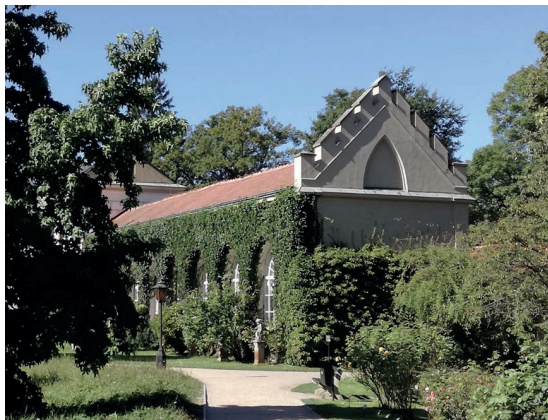
2

Obr. 2. Částolovice, zámecký areál, průhled na čelní a severní stranu oranžerie. Foto: Aleš Papáček, 2020.

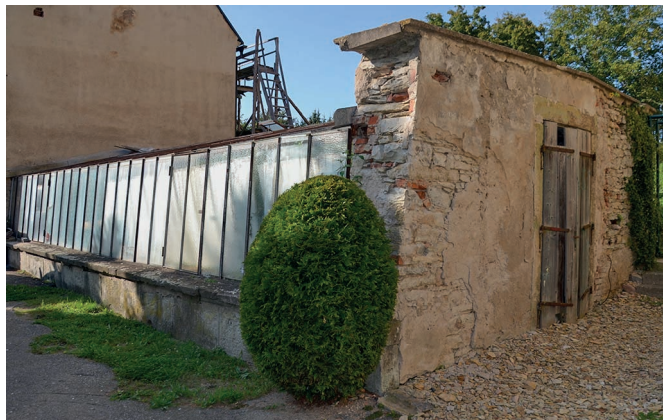
3

Obr. 3. Doudleby nad Orlicí, aktuální stav východního křídla oranžerie. Foto: Aleš Papáček, 2020.

Původní střešní krytinou byly dřevěné šindele na pultové střeše, podepřené omítaným fabionovým náběhem, a jižní stěny stavby tvořila velká dřevěná okna, zastíňovaná svinovacími rákosovými rohožemi. Obě křídla oranžerie mají dodnes prosklenou jižní část (nepůvodní) a moderní zastřešení ve formě celoprosklené sedlové střechy s minimálním sklonem, ostatní stěny jsou plné. Objekty jsou na svých kratších stěnách ukončeny průchodem do bývalého domu zahradníka. Vchody na vyvezení rostlin ve východní a západní části mají autentická kamenná ostění.¹⁶ Stěny jsou vyzděné ze smíšeného zdiva (cihlové a kamenné). Západní křídlo oranžerie je využíváno jako sklad dříví a východní část slouží k omezenému pěstování zeleniny a dalších plodin.

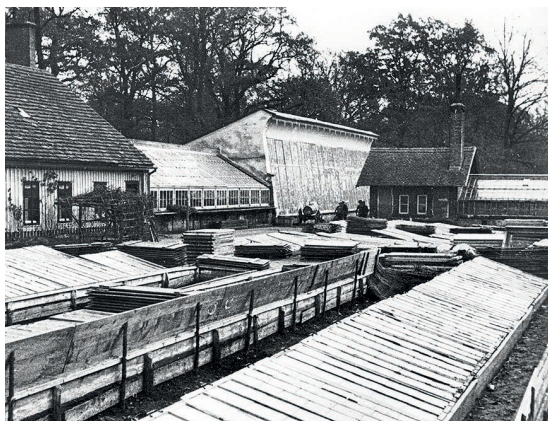
4

Obr. 4. Heřmanův Městec, dům zahradníka s navazujícím skleníkem a předmětnou oranžerií, před níž se nacházely pařeniště a skleníky, první polovina 20. století. Archiv Aleše Papáčka.

Oranžerii v panské zahradě tvořila ústřední, půdorysně i výškově zdůrazněná část a východní křídlo v souboru skleníků, s nimiž byla konstrukčně spojena. Prosklená byla pouze čelní stěna mezi bočními pilíři s pilastrovými čely, jejíž součástí byly dveře na vyvezení rostlin, umístěné do drobně členěného rastru zasklení ve středním poli průčelí. Podle zachovaného návrhu měl být hlavní prostor otevřený do krovu, s dekorativními tesařskými detaily ve stylu historismu. V dochovaném projektu je viditelná i prosklená příčka ve stlačeně zaklenutém průchodu do bočních křídel. Pracovní ulička byla situována (dle dochovaných návrhů) po celé severní straně dvou lodí oranžerie a navazujícího skleníku. Nad ní se nacházel půdní prostor. Střecha byla pultová, patrně s plechovou krytinou.

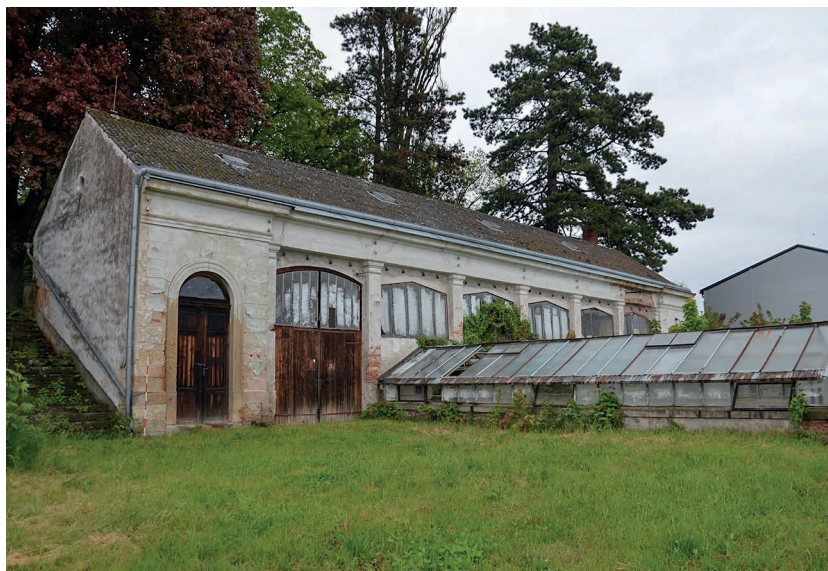
5

Obr. 5. Holovousy, jižní a západní strana oranžerie. Foto: Aleš Papáček, 2021.

Oranžerie je přízemní podélná stavba s půdním prostorem a fasádou ve stylu historismu. Průčelí, členěné do pěti vysokých polí hranolovými toskánskými pilíři, je vymezené bočními vstupními rizality zdobenými omítkovou bosáží a ukončené průběžným kladím s hladkým vlysem. Vysoké půlkruhově zakončené pískovcové portály dveří (na vyvezení rostlin) jsou v záklencích prosklené. Prosklená byla jen střední část jižního průčelí (šest velkých oken se nedochovalo), původní zasklení nahradila průmyslová okna poloviční výšky se střeovitým nadpražím, ale i novodobá vrata (vzniklá z jedné okenní výplně oranžerie). Hodnotné jsou autentické technické detaily v podobě dřevěných kladek na navíjení rohoží (4 ks nad každým oknem). Budova nemá obslužnou chodbu na severu, ale na východní straně na ni navazuje sklad (v torzálním stavu). Objekt je dodnes dispozičně členěn na dvě obslužné chodby²⁰ a hlavní loď. Funkčním doplňkem je zahlbubená kotelna umístěná pod terén. Interiér je zastropený sledem plochých segmentových klebeb rozepřených mezi eliptické oblouky pasů, nesených stěnovými pilíři a šestibokými kamennými sloupy, které tvořily arkádový skelet

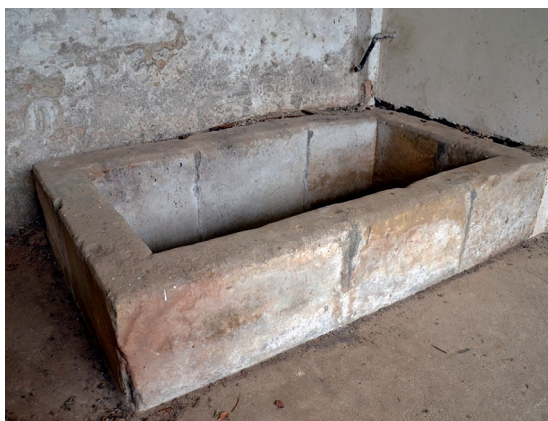
6

Obr. 6. Holovousy, původní pískovcová nádrž na vodu v severozápadní části oranžerie. Foto: Aleš Papáček, 2021.

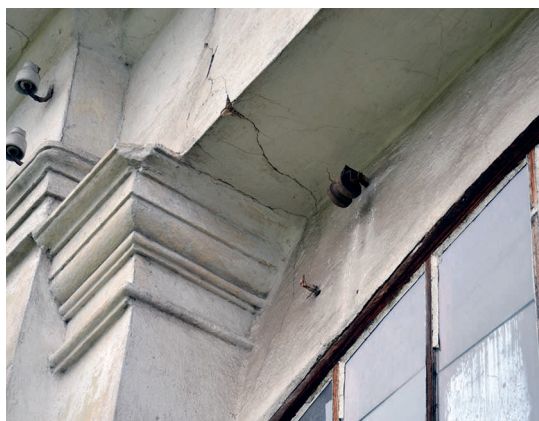
7

Obr. 7. Holovousy, oranžerie, autentické dřevěné kladky a háky na navijení stínovacích rohoží. Foto: Aleš Papáček, 2021.

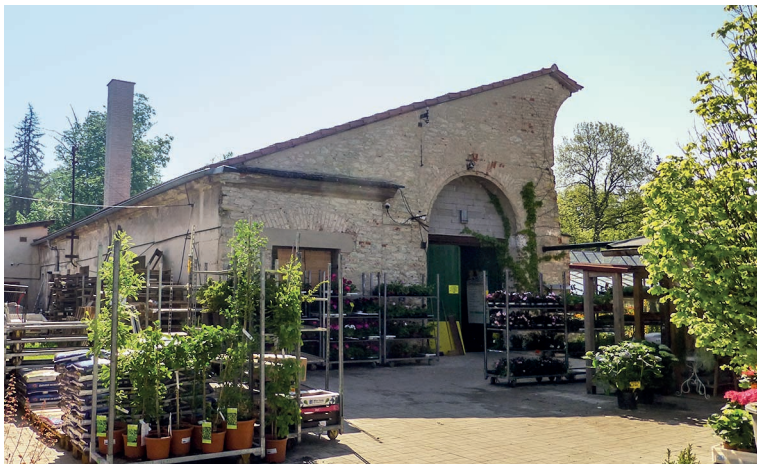
8

Obr. 8. Choceň, vstupní (západní) strana oranžerie. Foto: Jitka Svobodová, 2020.

keramickými taškami, předsazenou před jižní průčelí vysokým fabionovým náběhem. Je vymezena třemi plnými zděnými obvodovými stěnami z omítané lomové opuky a na průčelní straně, kde bývalo velkoplošné prosklení, je v přízemí otevřená, dělená rastrem zděných pilířků, kdežto výše je zazděna tenkou příčkou s novodobými okny. Prostor byl na západním čele osvětlený oknem typu volského oka, na protější straně byl umístěn vstup. Ze severní obslužné chodby bylo obsluhováno topeniště s kamny uprostřed. Chodbu osvětlovalo od západu okénko v segmentové špaletě a dvě okna, proražená do starší zadní stěny.

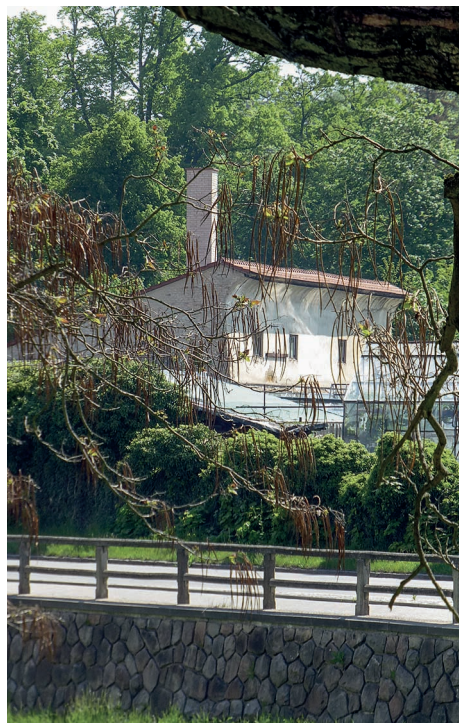
9

Obr. 9. Choceň, čelní (jižní) strana oranžerie. Foto: Jitka Svobodová, 2020.

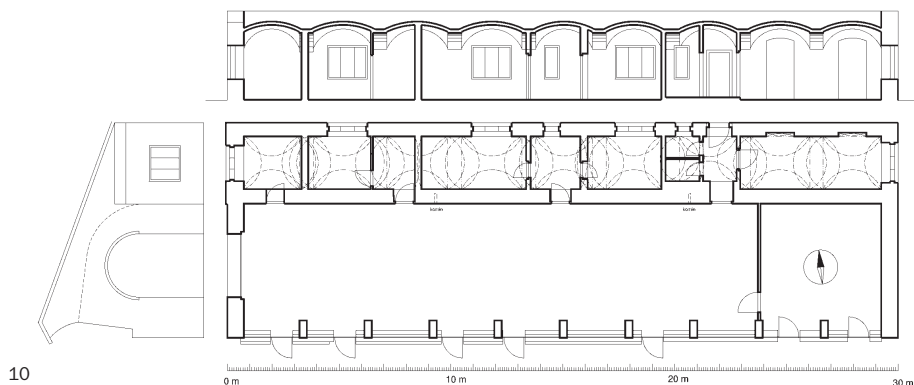
10

Obr. 10. Choceň, aktuální půdorys, řez a západní strana oranžerie. Autor: Petr Horák, 2021.

Stavba má kompaktní hmotu protáhlého obdélného půdorysu s pultovou střechou krytou

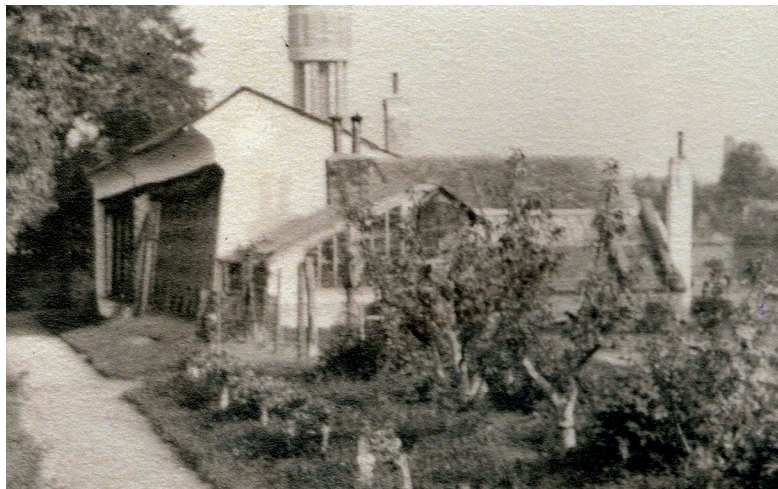
11

Obr. 11. Chrast, ananasový skleník v popředí a za ním oranžerie, 5. 7. 1937. Městské muzeum Chrast, inv. č. 22ap-103.

Součástí zahrady letní rezidence královéhradeckých biskupů byla soustava zahradních staveb zahrnujících fíkovnu, oranžerii a ananasovnu, postavených na základě plánu z roku 1809. Oranžerie byla přestavěna v 70. letech 20. století, kdy byl zbourán ananasový skleník a na jeho místě postaveny tři lodě pěstební

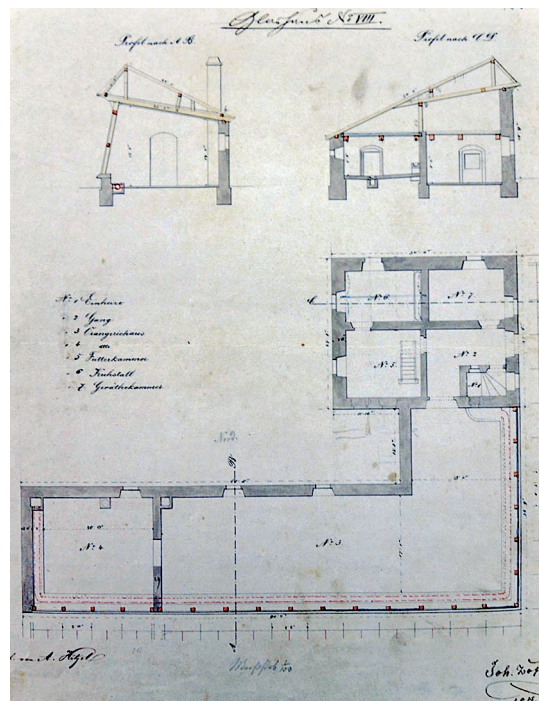
12

Obr. 12. Johann Zofka, návrh oranžerie v Chroustovicích, 15. 8. 1869. SOA Zámorsk, fond VS Rychmburk, č. mapy 755.

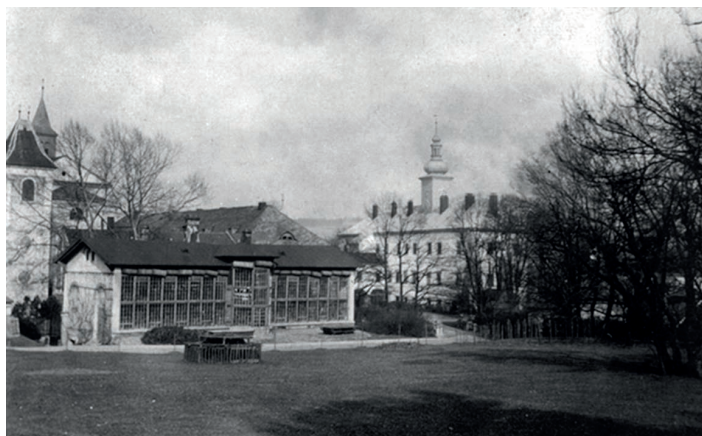
18

Obr. 18. Letohrad, pohled na čelní průčelí a západní štít oranžerie, v detailu rákosové stínovky, 1910. Městské muzeum Letohrad, inv. č. K62.

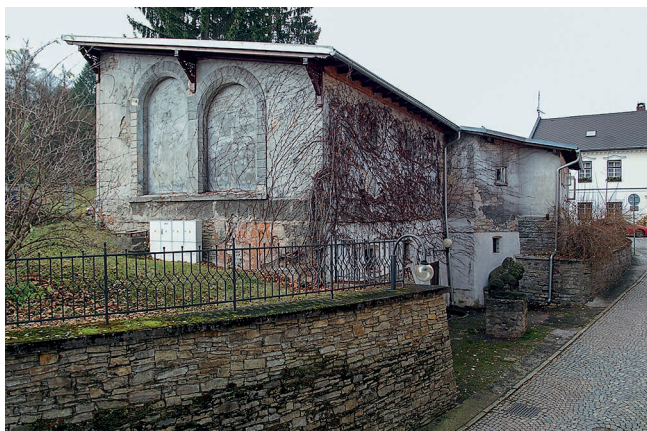
20

Obr. 20. Letohrad, současný pohled na jižní stranu oranžerie. Foto: Milan Křištof a Aleš Papáček, 2021.

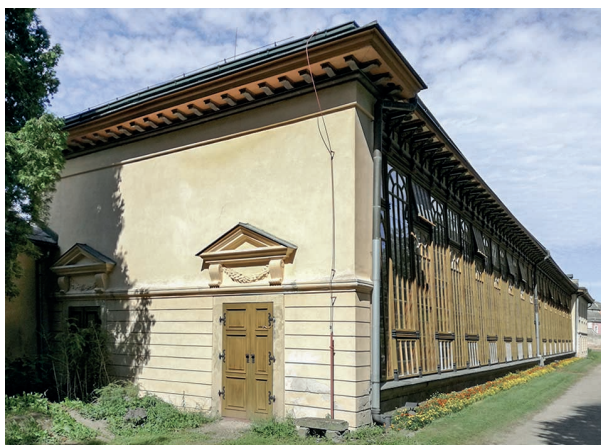
22

Obr. 22. Opočno, současný pohled na jihovýchodní stranu oranžerie se vstupy. Foto: Aleš Papáček, 2021.

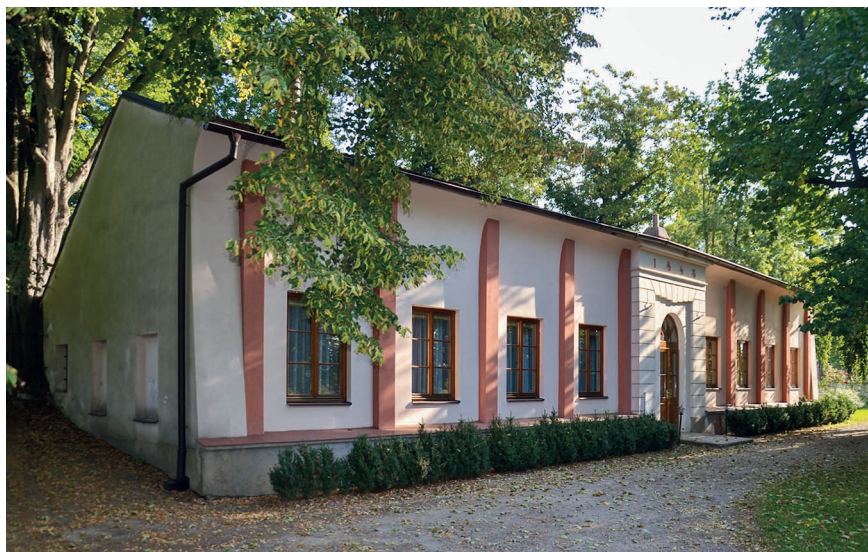
25

Obr. 25. Zámrský, západní a čelní strana oranžerie, současný stav. Foto: Aleš Papáček, 2020.
