Sušárna ovoce v zámeckém parku ve Veltrusech – historie, stavební vývoj, obnova

Jana TICHÁ

Fruit dryer in the chateau park in Veltrusy

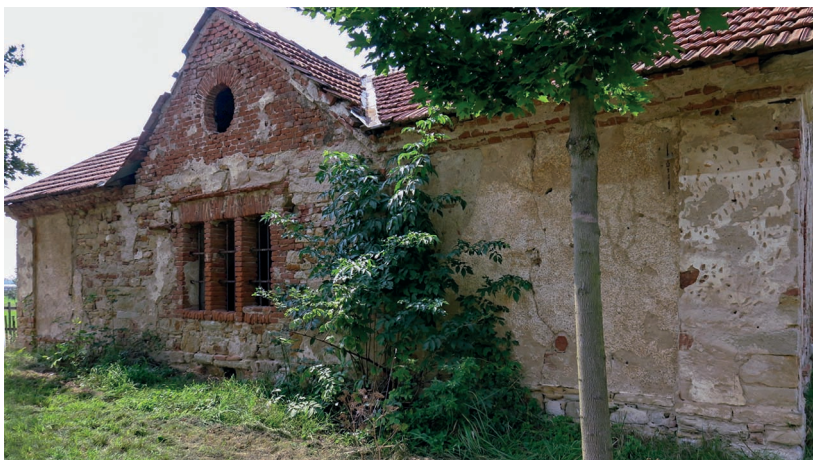
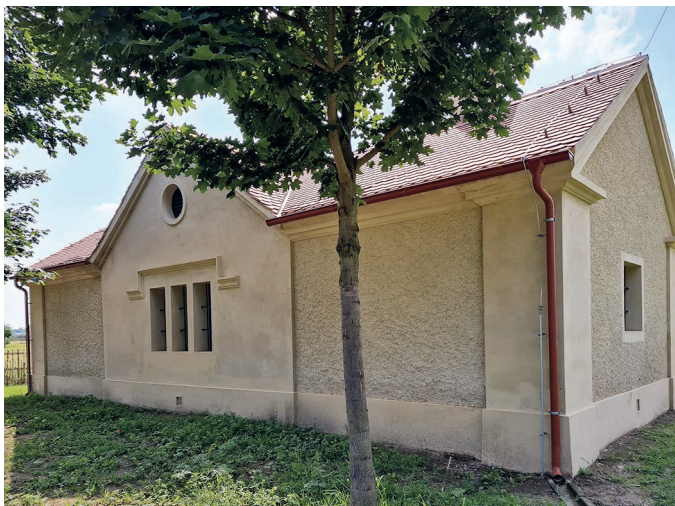
Obr. 2a–b. Sušárna ovoce v areálu zámku Veltrusy před obnovou (2019) a po obnově (2021), pohled od SV. Foto: Jana Tichá, 2019, 2021.

nou (osekanou) zalamovaná římsa. Ve štítu rizalitu byl kruhový větrací otvor (obr. 2a–b). Jižní průčelí bylo v ose v úrovni přízemí prolomeno dveřním otvorem s novodobým překladem. Severní průčelí bylo v ose prolomeno okenním otvorem a asymetricky umístěným druhotným otvorem ve štítě. Západní průčelí, otočené do sadu a k obydlí sady, mělo v ose průčelí vstupní otvor, vpravo zazděný vstupní otvor do topeniště sušárny s novodobým překladem a vlevo od osy druhotně zvětšovaný okenní otvor (obr. 3–b).

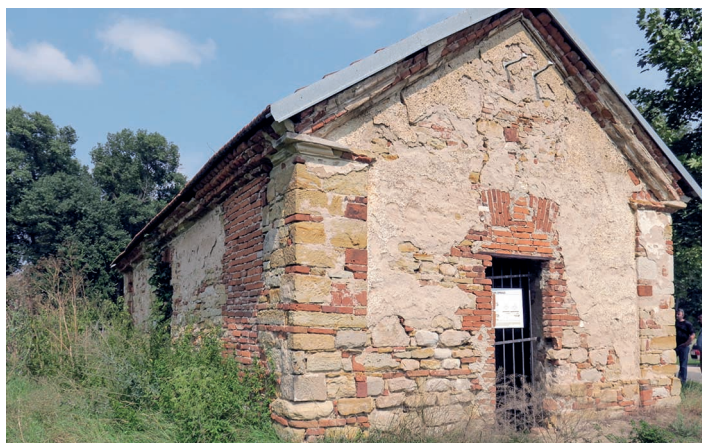
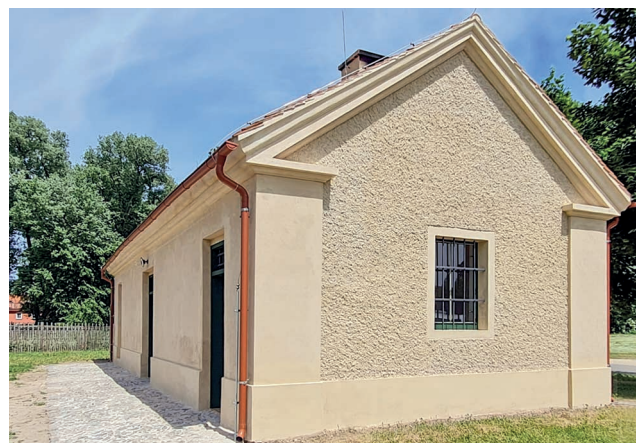
Obr. 3a–b. Sušárna ovoce v areálu zámku Veltrusy před obnovou (2019) a po obnově (2021), pohled od JZ. Foto: Jana Tichá, 2019, 2021.

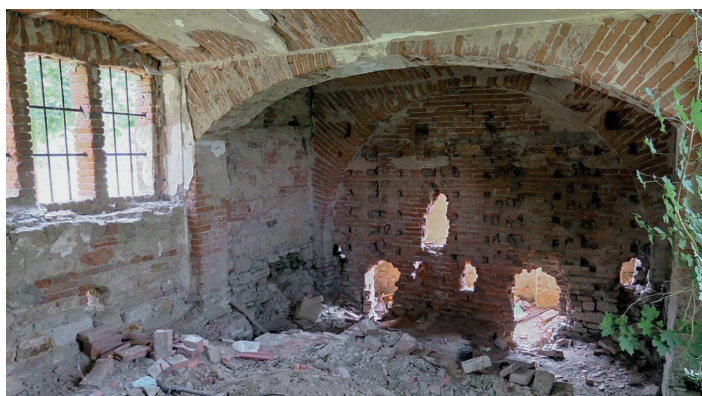
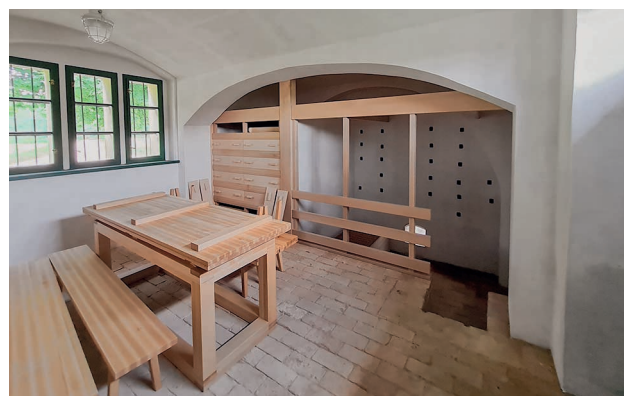
Obr. 4a–b. Sušárna ovoce v areálu zámku Veltrusy před obnovou (2019) a po obnově (2021), interiér, pohled na stěnu sušící komory. Foto: Jana Tichá, 2019, 2021.

chodní stěně a reliktů podlah a kanálů vytápění (obr. 4). Severní část této střední prostoty sloužila k pohybu obsluhy lísek. Prostor byl zaklenutý polem nízké plackové klenby dosedající na přízední polopilíře. Přibližně ve středu každého z polí byl ve vrcholu klenby otvor o rozměrech 50 × 50 až 80 × 80 cm. V prostoru se snad vzhledem k délce chátrání a několika povodním nezachoval žádný náznak řešení podlahy.

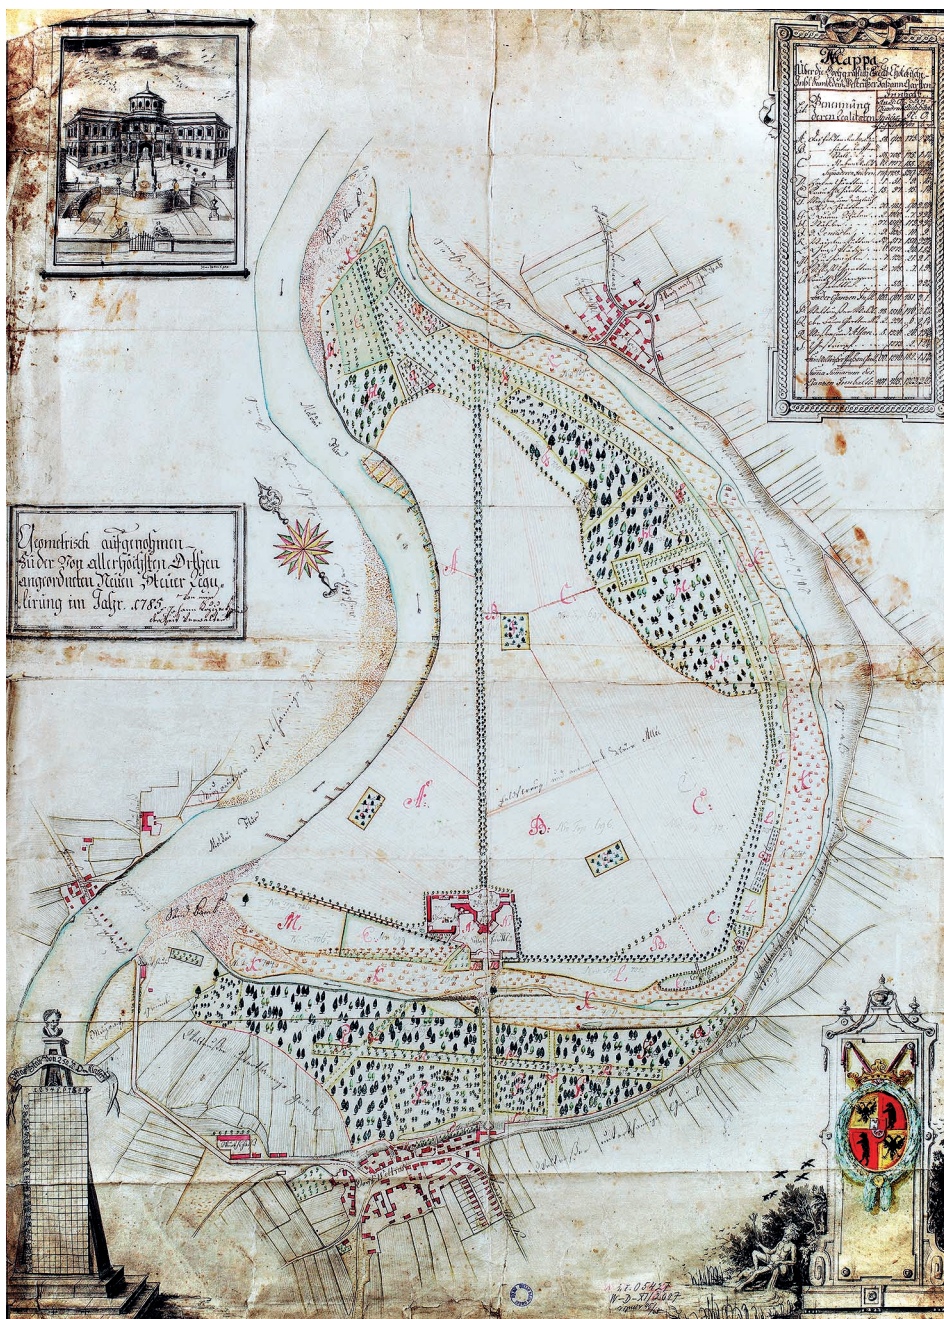
Obr. 5. Tzv. Křížkova Mapa Ostrova jeho excelence hraběte Chotka, 1785. Uloženo: ÚDU AV ČR, Oddělení dokumentace, Stará plánová dokumentace (z pozůstatosti Z. Wirtha), sign. W-D-XI/2007.

Sušárna ovoce na Ostrově vznikla někdy před rokem 1785. Takzvaná Mannova mapa z roku 1746 na místě dnešní sušárny žádnou stavbu nezobrazuje a není zastoupena ani v legendě míst a budov.²¹ Stejně tak sušárnu nezná ani Proškova mapa z roku 1759.²² Vojenské mapování z roku 1782 zhruba v místech, kde sušárna stojí, zaznamenává stavbu odpovídající velikosti, ne však ve správné světové orientaci, a pro důvěryhodnost zobrazení nemluví ani zobrazení dalších staveb v severní části areálu, které jiné mapy neuvádějí.²³ Na tzv. Křížkově mapě z roku 1785 již je zaznamenána obdélná stavbička v místech a půdorysu sušárně odpovídajících (obr. 5).²⁴ Trexlerova mapa z roku 1786 sušárnu již v půdorysu značuje s popiskem „Därrhaus“.²⁵

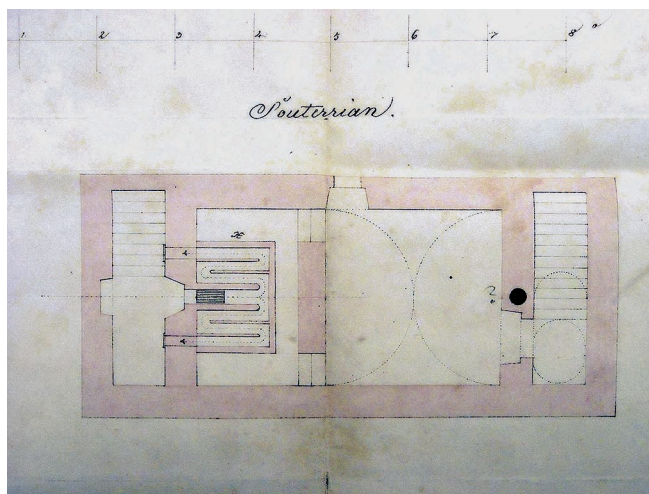
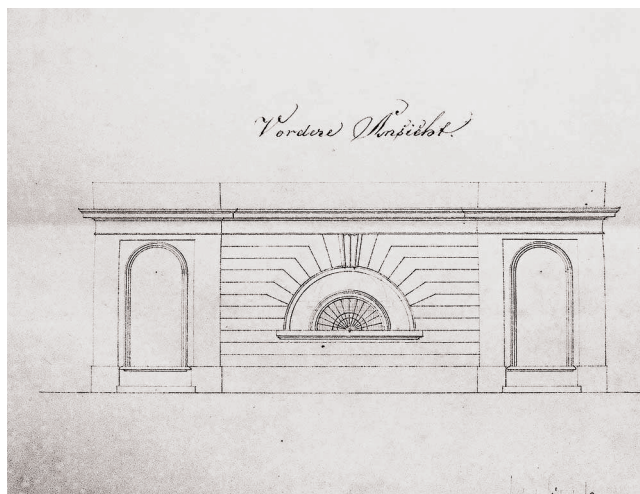
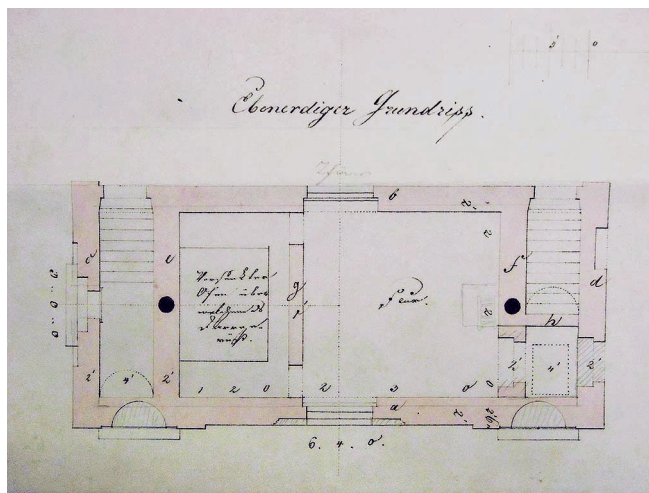
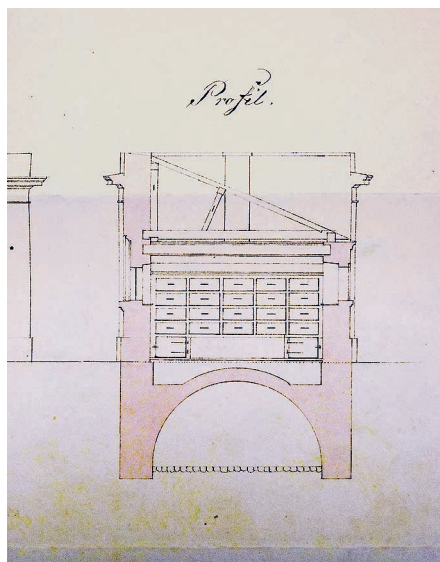
Obr. 6.a–d. Plán architekta J. P. Jöndla na přestavbu sušárny ovoce, nedatováno. SOA Praha, fond Velkostatek Veltrusy, inv. č. 261, karton 86, sign. OEC XII-IIIa – 9.

Snad podobu staré sušárny, spíše však jednu z variant její přestavby představuje nedatovaný Jöndlův plán „Obsdarrhaus auf der Insel bei Weltrus“,²⁹ zobrazující přízemní obdélnou stavbu s pultovou střechou, jedním topeništěm vyhřívajícím dřevěnou komoru s 20 lískami a s klenutým suterénem přístupným po schodišti ze zadního průčelí (obr. 6).

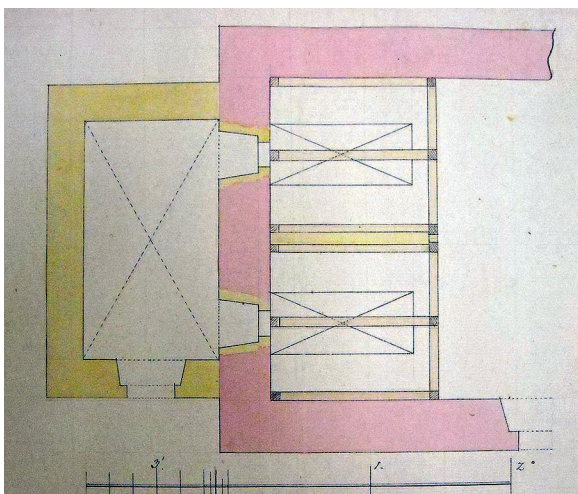
Obr. 7. Plán 173 – stavební plán na úpravu sušící komory, datovaný přípisem arch. J. P. Jöndla do r. 1810. SOA Praha, fond Rodinný archiv Chotků, inv. č. 1799, karton 119.

Pravděpodobně realizovanou úpravu sušárny zachycuje detail půdorysu topeniště bez datace a popisku, avšak s připsaným Jöndlovým ko-

mentářem v dolní polovině listu, datovaným

8. 8. 1810, který plán dovoluje identifikovat: „Místo nynějších 3 řad lísek přijdou 4 užší, totiž 2 a 2 vedle sebe, uprostřed jsou oddělené příčnou zdí na půl cihly. Místo jedné kamen, která nyní stojí uprostřed celou svou výškou nad zemí, přijdou 2, které se polovinou zahlobí do země a 6 palců nad plochou kamen se umístí lísky. Z této příčiny se musí k starému topeništi přistavět, prolomit 2 nové a takto prodloužit otvory do topeniště [Heitzvorlage]. ... Co se pak týče zhotovení 24 nových lísek, podstavců na zdech a tesařské a kovářské práce, ke starým, ještě použitelným, může se to přibližně odhadnout na 180 zlatých...“ (obr. 7).³⁰

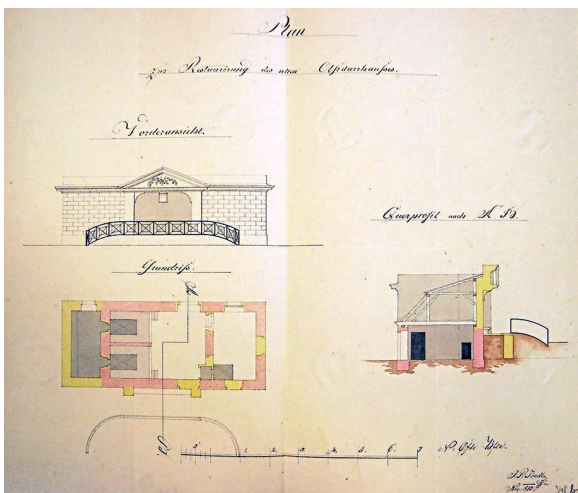
Obr. 8. Plán 175 – stavební plán (Plan zur Restaurierung des alten Obsdarrhses), signovaný architektem J. P. Jöndlem v listopadu 1813. SOA Praha, fond Rodinný archiv Chotků, inv. č. 1799, karton 119, složka 20.

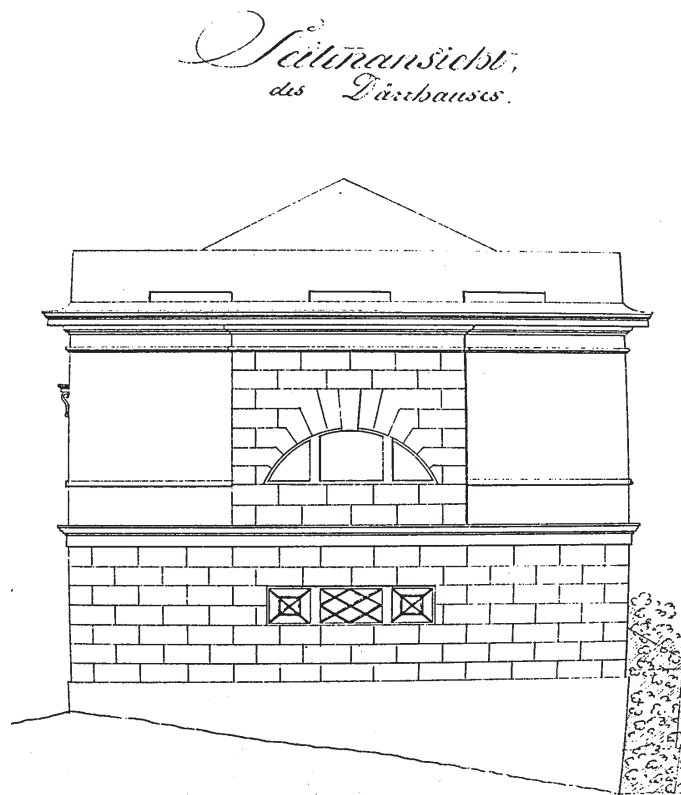
Obr. 9. Stavební plán architekta J. P. Jöndla Seitenansicht des Därrhauses, nedatováno. SOA Praha, fond Rodinný archiv Chotků, inv. č. 1799, karton 119, složka 20.

Reakcí architekta Jöndla na hraběcí požadavky se zdají být nedatovaný plán „Seitenansicht des Darrhauses“ (obr. 9)³⁹ a plán „Tab. 6. Neues Darrhaus“ (obr. 10)⁴⁰, představující výstavnou klasicistní patrovou stavbu se dvěma samostatnými sušicími komorami a varnou povidel, ale také s balkony a bohatým členěním fasád, doplněný popisky architekta Jöndla datovanými 15. října 1813.⁴¹ Ani tato stavba se však nikdy nerealizovala.

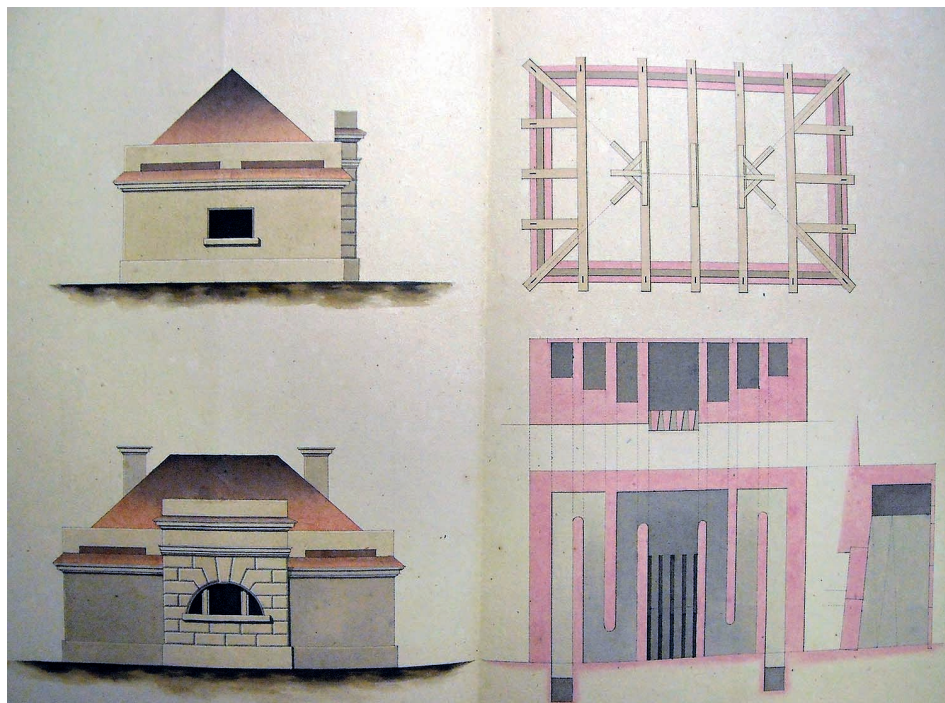
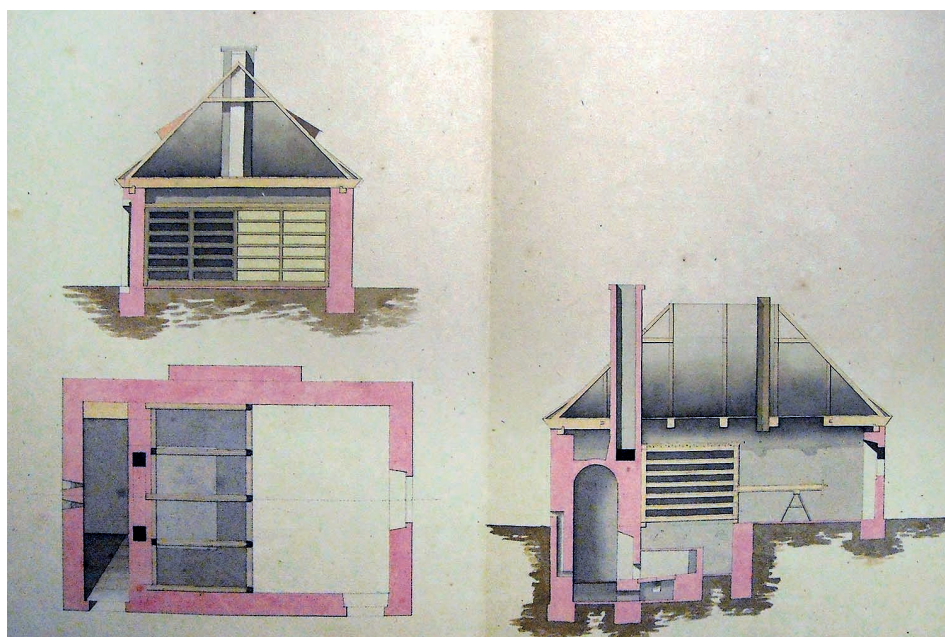
Obr. 11a–b. Stavební plán s velkou pravděpodobností vyhotovený architektem J. P. Jöndlem, autorův podpis nečitelný, 1824. SOA Praha, fond Velkostatek Veltrusy, inv. č. 257, karton 84, sign. Oec XII-I-12.

Z roku 1824 pak pochází další plán (obr. 11a–b) a k němu pravděpodobně náležející „Rozpočet na novou sušárnu ovoce na ostrůvku, dle přiloženého plánu písm. A a výměru písm. B“.⁴² Tato sušárna se zcela jinou, skromnější podobou byla navržena jako dvoupřístorová, se zahluobenou sušicí komorou a topeništěm a se 24 lískami ve 4 sloupcích. Střecha stavby měla být valbová, doplněná dýmníkem nad sušicí komorou a odtahem par nad prostorem obsluhy lísek. Jednoduchou fasádu povyšoval výrazný rizalit s mohutným kvádrováním a termálním oknem. Rozpočet na stavbu datovaný 20. února 1824 s nečitelným podpisem je rozdělen na zednické práce a práce tesařské a pokrývačské a uvádí výměry (v sázích, stopách a palcích), výčet úkonů, finanční odměnu řemeslníků a přidavačů a seznam materiálu (mezi ním „Několik starých železných prutů a ze zásob staré protipožární mříže do okna a pod krycí cihly kanálků od kamen.“).⁴³

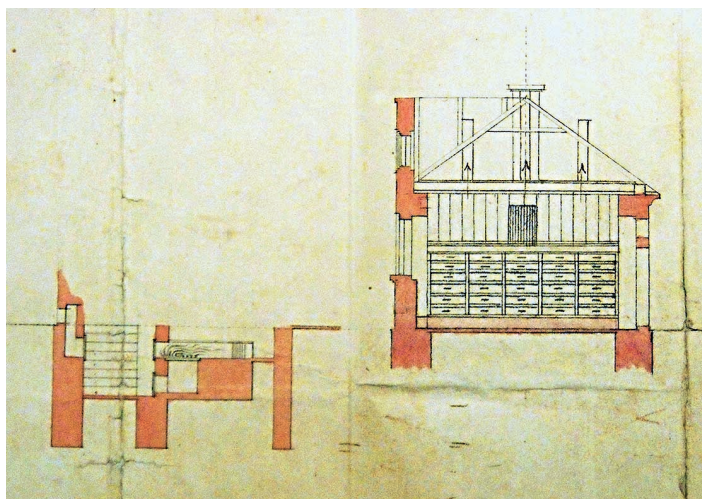
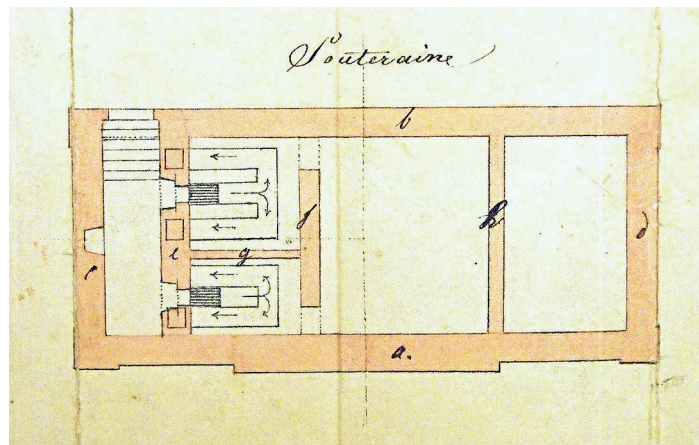
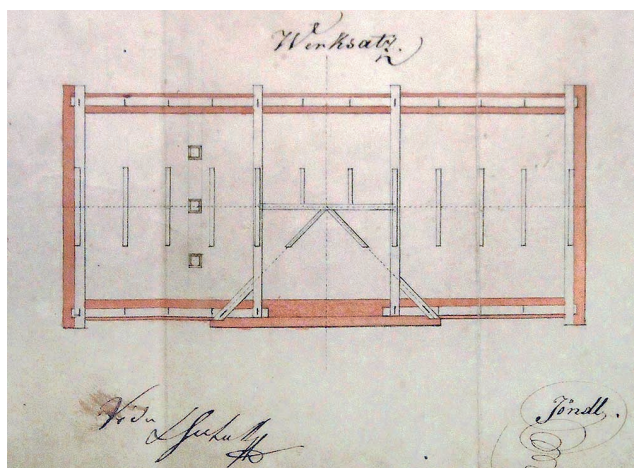
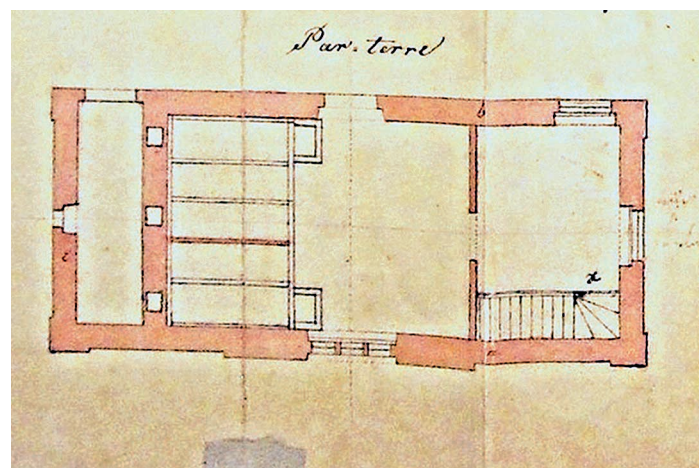
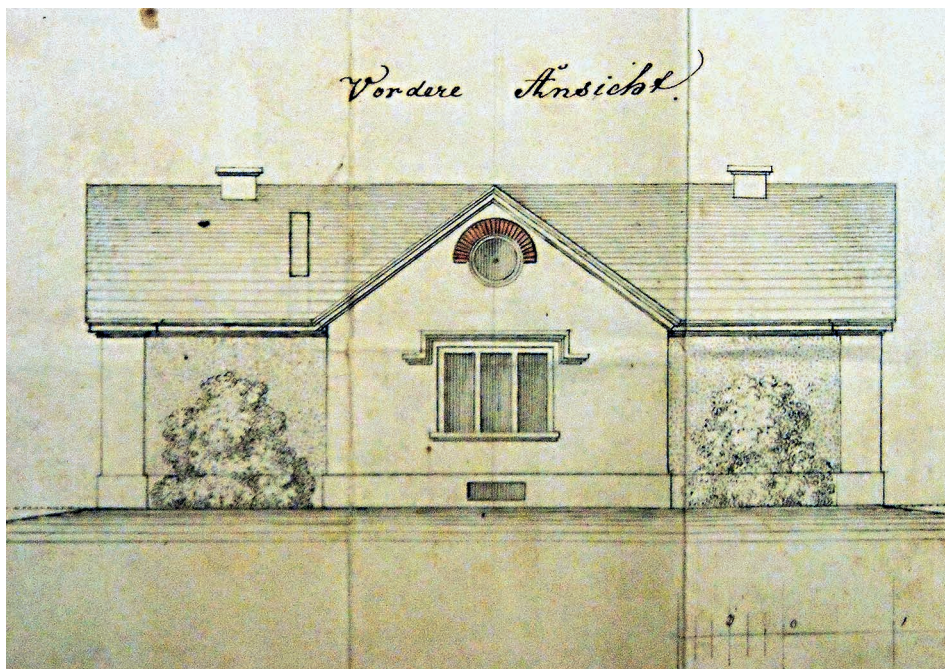
Obr. 12a–e. Stavební plán realizované a dodnes zachované sušárny ovoce Obstdarrhaus auf der Insel z r. 1852 nebo jen o málo starší. SOA Praha, fond Velkostatek Veltrusy, inv. č. 261, karton 86, sign. OEC XII-IIIa-9.

Dodnes stojící sušárnu veltruského zámeckého areálu poznáváme až na nedatovaném, architektem Jöndlem signovaném stavebním plánu „Obstdarrhaus auf der Insel“ (obr. 12a–12e)⁴⁷, který lze datovat díky přiloženému, Jöndlem rovněž podepsanému rozpočtu z 28. 12. 1846. Stavbě na plánu odpovídá popis obsažený v inventáři budov Ostrova z roku 1865:⁴⁸ „sušárna ovoce je v nepatrné vzdálenosti od sadařova obydlí, je x? sáhů 9 palců dlouhá, 3 sáhů 9 palců široká a jeden sáh 4 stopy vysoká, postavená z kamene na váp-

no, a jak na východní podélné straně, tak i na obou štítových stranách je ozdobená zděnými frontony. Místnost na sušení stejně jako přilehlá malá komora mají cihelnou dlažbu a záklopkové stropy a dále lísky v 6 řadách s 5 příhradkami v dřevěném rámu nad klenutou, zvenku po sedmi kamenných stupních přístupnou topnou komorou.⁴⁹ „Lopata na uhlí u sušárny ovoce“, evidovaná hospodářským inventářem z roku 1864,⁵⁰ naznačuje, že se v sušárně netopilo jen dřevem.

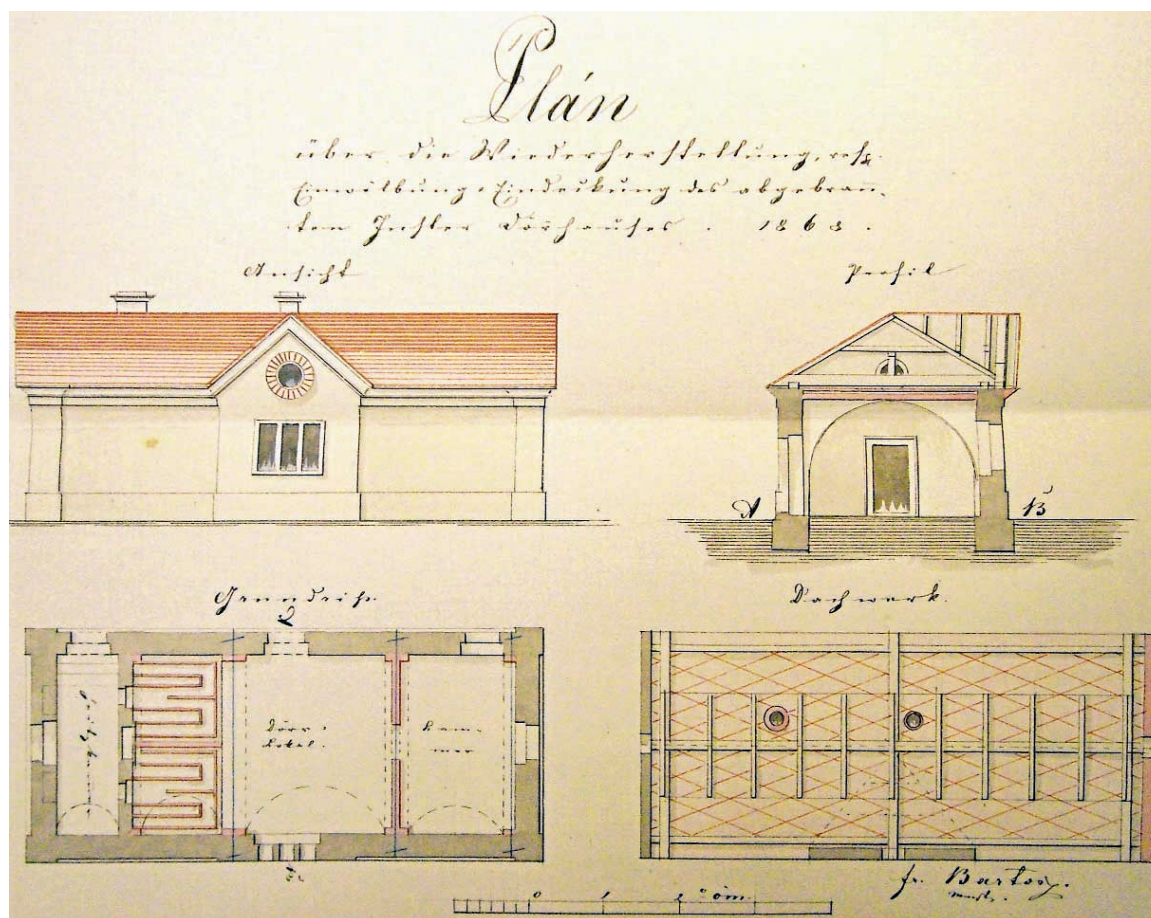
13

Obr. 13. Stavební plán na znovuvystavění klenutí a krytiny vyhořelé ostrovské sušárny od mistra Fr. Bartoše, datovaný 1868. SOA Praha, fond Velkostatek Veltrusy, i. č. 261, karton 86, sign. OEC XII-IIIa-16.

Pravděpodobně v roce 1868 sušárna vyhořela, jak lze soudit z popisku „Plán na znovuvystavění klenutí a krytiny vyhořelé ostrovské sušárny, 1868 (obr. 13).⁵³ O tom, že byl plán – až na malé detaily – realizován, není pochyb. Poměrně přesně odpovídá stavu, který se dodnes dochoval.⁵⁴ Později přibyla již jen příčka

Realizované řešení tak vychází ze zachovaného stavu konstrukcí a do značné míry odpovídá řešení znázorněnému na plánu z roku 1868, ale zakomponovány byly i některé prvky z období před zaklenutím sušárny (vedle rozvrhu lísek to byl falešný komín – ve skutečnosti parník – nad severní částí budovy). Pára má ze sušicí komory odcházet otevřenými čely lísek do středního prostoru sušárny, odtud třemi otvory v klenbě do krovu a z krovu ven parníkem a kruhovým větracím otvorem ve štítě. Zda bude řešení fungovat, se projeví až za provozu.

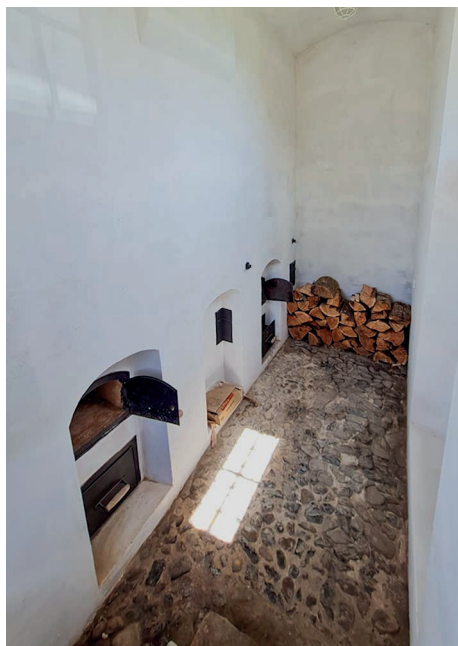
14

Obr. 14. Sušárna ovoce v areálu zámku Veltrusy po obnově, interiér, pohled do prostoru pro obsluhu topeniště. Foto: Jana Tichá, 2021.
