# Obnova pianu nobile a restaurování hlavního sálu zámku Veltrusy

**ABSTRAKT:** Předkládaný text reflektuje závěrečnou etapu zámecké obnovy SZ Veltrusy ukončenou v polovině roku 2021, jejíž náplní byly především restaurátorské práce v interiérech. Cílem tohoto článku je poukázat na dokončení památkové obnovy trvající téměř dvě desetiletí, seznámit širší veřejnost s pestrou problematikou restaurátorských zásahů, které s sebou přinesly nová bádání, zjištění i inovativní technologická řešení, a v neposlední řadě otevřít téma komplexních obnov dobového interiéru, s nímž je spojena řada metodických otázek. Text je rozdělen na dvě části, a to na úvodní přehled upozorňující na nejzajímavější aspekty proběhlého restaurování a na část věnující se detailněji obnově hlavního zámeckého sálu, jíž předcházela diskuse o celkovém přístupu k zrestaurování prostoru jako celku. Článek seznámí čtenáře s kontextem a s odbornými aspekty restaurátorských zásahů, upozorní na chybně tradované autorství nástropních maleb a povede čtenáře k zamyšlení nad specifickým zásahem do podob historických objektů ve formě komplexní obnovy mnohvrstevnatého historického interiéru.

## Renovation of the piano nobile and

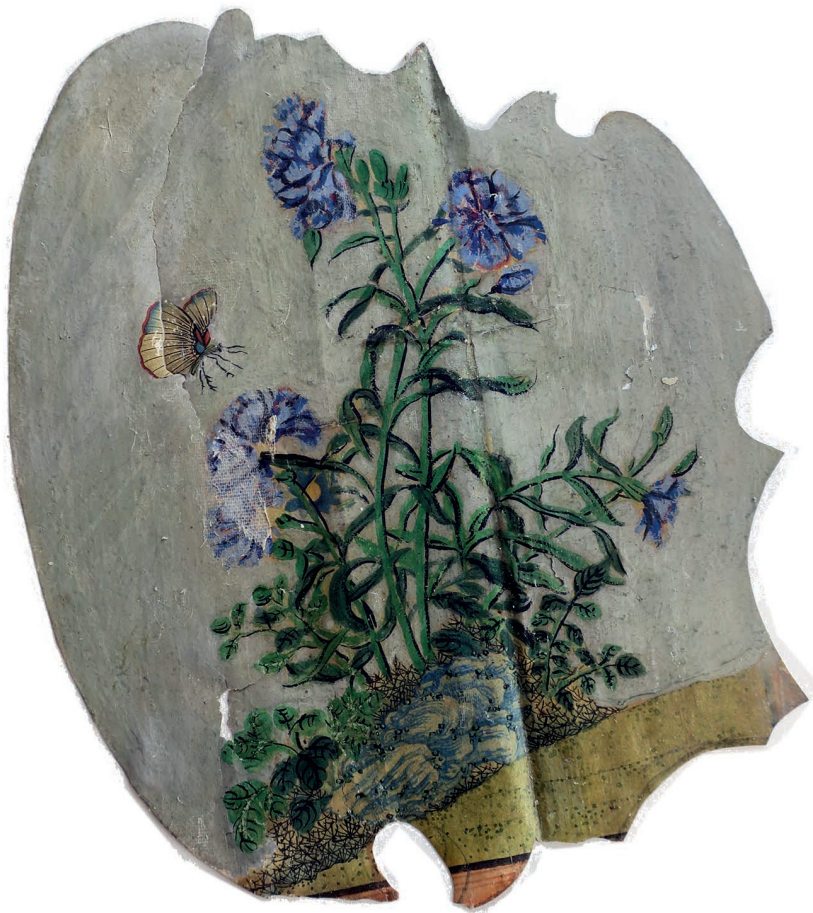
1

**Obr. 1.** Papírové aplikace tapet z Velkého čínského kabinetu, kolem roku 1751, stav před restaurováním. Pod barokní modrou přemalbou květů prosvitá původní červená barevnost subtilnějšího tvarosloví. Foto: Anežka Mikulcová, 2020.

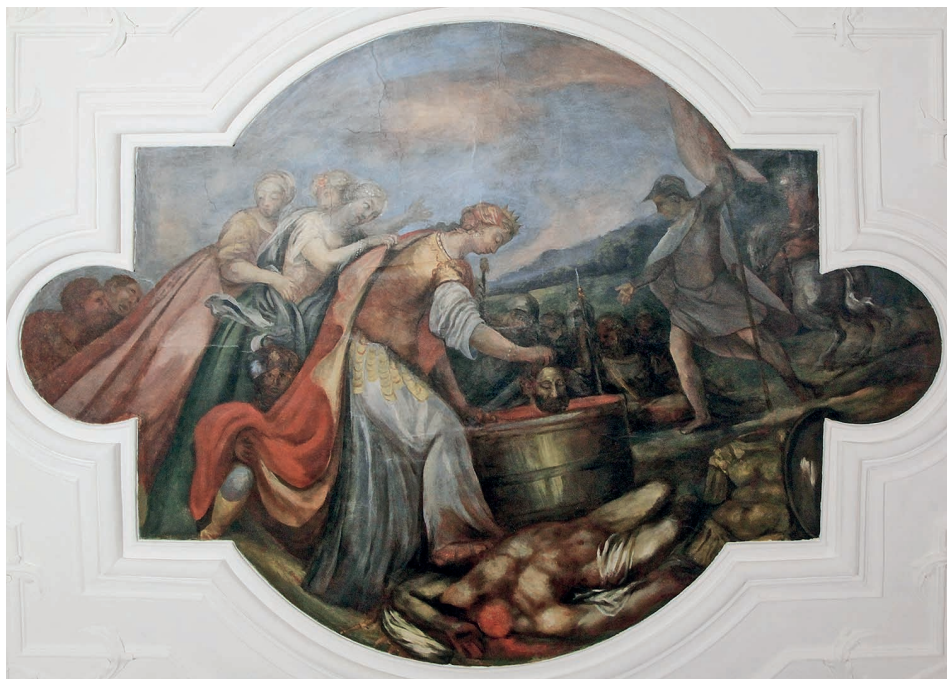
2

Obr. 2. Královna Tomyris s hlavou krále Kýry, SZ Veltrusy, druhá polovina 18. století, stav po restaurování. Foto: Anna Plešmířová, 2021.

Všechny tyto nástropní malby byly v minulosti značně přemalovány, přemalby spolu s výraznými retušemi z předchozích restaurátorských zásahů výrazně znehodnotily výtvarné vyznění originálů. Cílem restaurování tak byla vedle zajištění samotné materiálové podstaty maleb snaha o rehabilitaci jejich původního malířského charakteru.<sup>21</sup> Průzkum v UV světle

však neprokázal pod přemalbami původní barevnou vrstvu či náčrt kompozice. Z důvodu fragmentárnosti originálu tak byly přemalby z větší části akceptovány a mírně výtvarně kultivovány tak, aby více odpovídaly malířskému pojetí originálu. Lokálním sejmutím nejrušivějších přemaleb a provedením reverzibilní rekonstrukce pak byla malbám navracena jejich čitelnost a některým detailům jejich logika (na malbě Královna Tomyris s hlavou krále Kýry byla například rekonstruována chybějící hlava služebníka držícího královnin plášť). Některé zachované detaily ukazují, že se původně jednalo o kvalitní malby, byť nedosahovaly kvalit nástropní malby v hlavním sále.

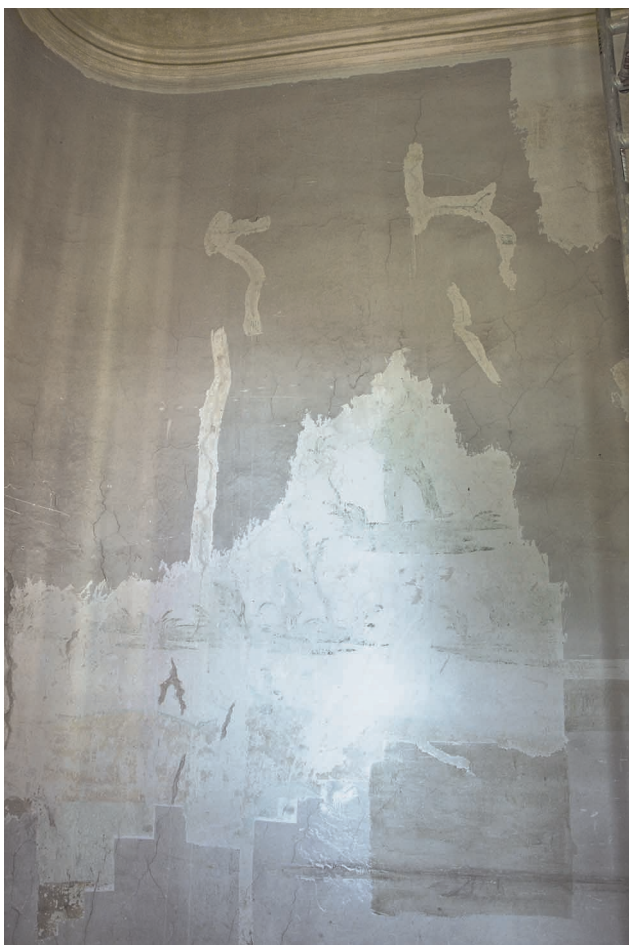
4

Obr. 4. Výmalba v tzv. pokoji komorníka, druhá polovina 18. století, stav v průběhu odkryvu. Foto: Martina Fořtíková, 2018.

rou a následné vrstvy výmalby do sebe pojaly část této křehké tempéry, pozbyl odhalený originál na intenzitě barevnosti a do jisté míry i čitelnosti. Velmi citlivým přístupem k lokálně provedeným lazurním scelujícím retuším se podařilo výjevům navrátit jejich čitelnost, aniž by muselo být přikročeno k plošným rekonstrukcím, k nimž se někdy v obdobných případech přistupuje. Velmi překvapivá je i samotná volba takto výpravné a dobově módní výmalby pro utilitární místnost komorníka (toto využití místnosti je uvedeno v nejstarším dochovaném inventáři z roku 1776), což naznačuje, že byl vývoj funkční skladby interiérů komplikovanější. Obdobná, byť méně výpravná výmalba se nachází také v přízemní místnosti SV křídla záměcké budovy.<sup>25</sup> Růžové pásy lemující hrany klenob zde vytvářejí geometrický rastr pro asymetrické rokajové ornamenty a abstrahované

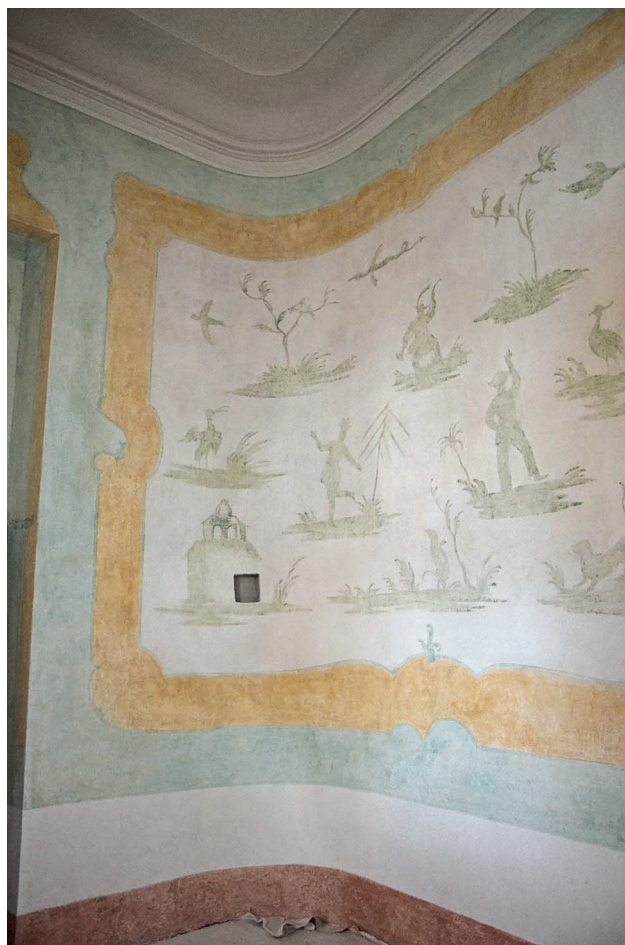
5

Obr. 5. Výmalba v tzv. pokoji komorníka, druhá polovina 18. století, stav po restaurování. Čtvercový otvor ve zdi je pozůstatek po kouřovodu z již nedochovaných kamen. Foto: Martina Fořtíková, 2021.

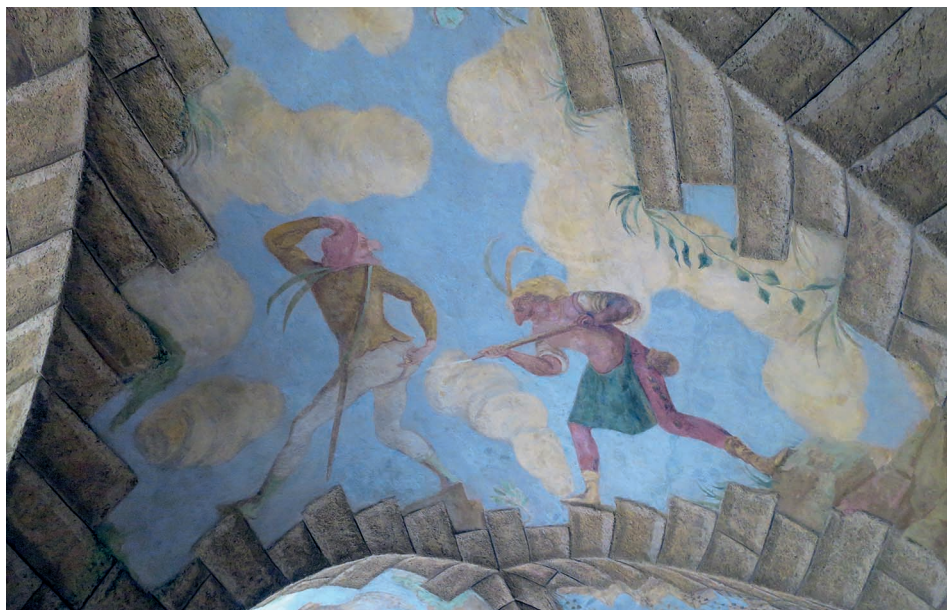
6

Obr. 6. Malba v sale terreně podle rytiny Jacquese Callota, první polovina 18. století. Foto: Anežka Mikulcová, 2021.

scén a zátiší s divokými zvířaty. Během restaurování byly zároveň dohledány předlohy dvojice figurálních scén, jimiž jsou grafiky francouzského umělce Jacquesa Callota (1592–1635), konkrétně grafické listy z cyklu 24 výjevů s názvem *Balli di Sfessania* (1621–1622) zobrazující italské pouliční zábavy (obr. 6–7).<sup>28</sup>

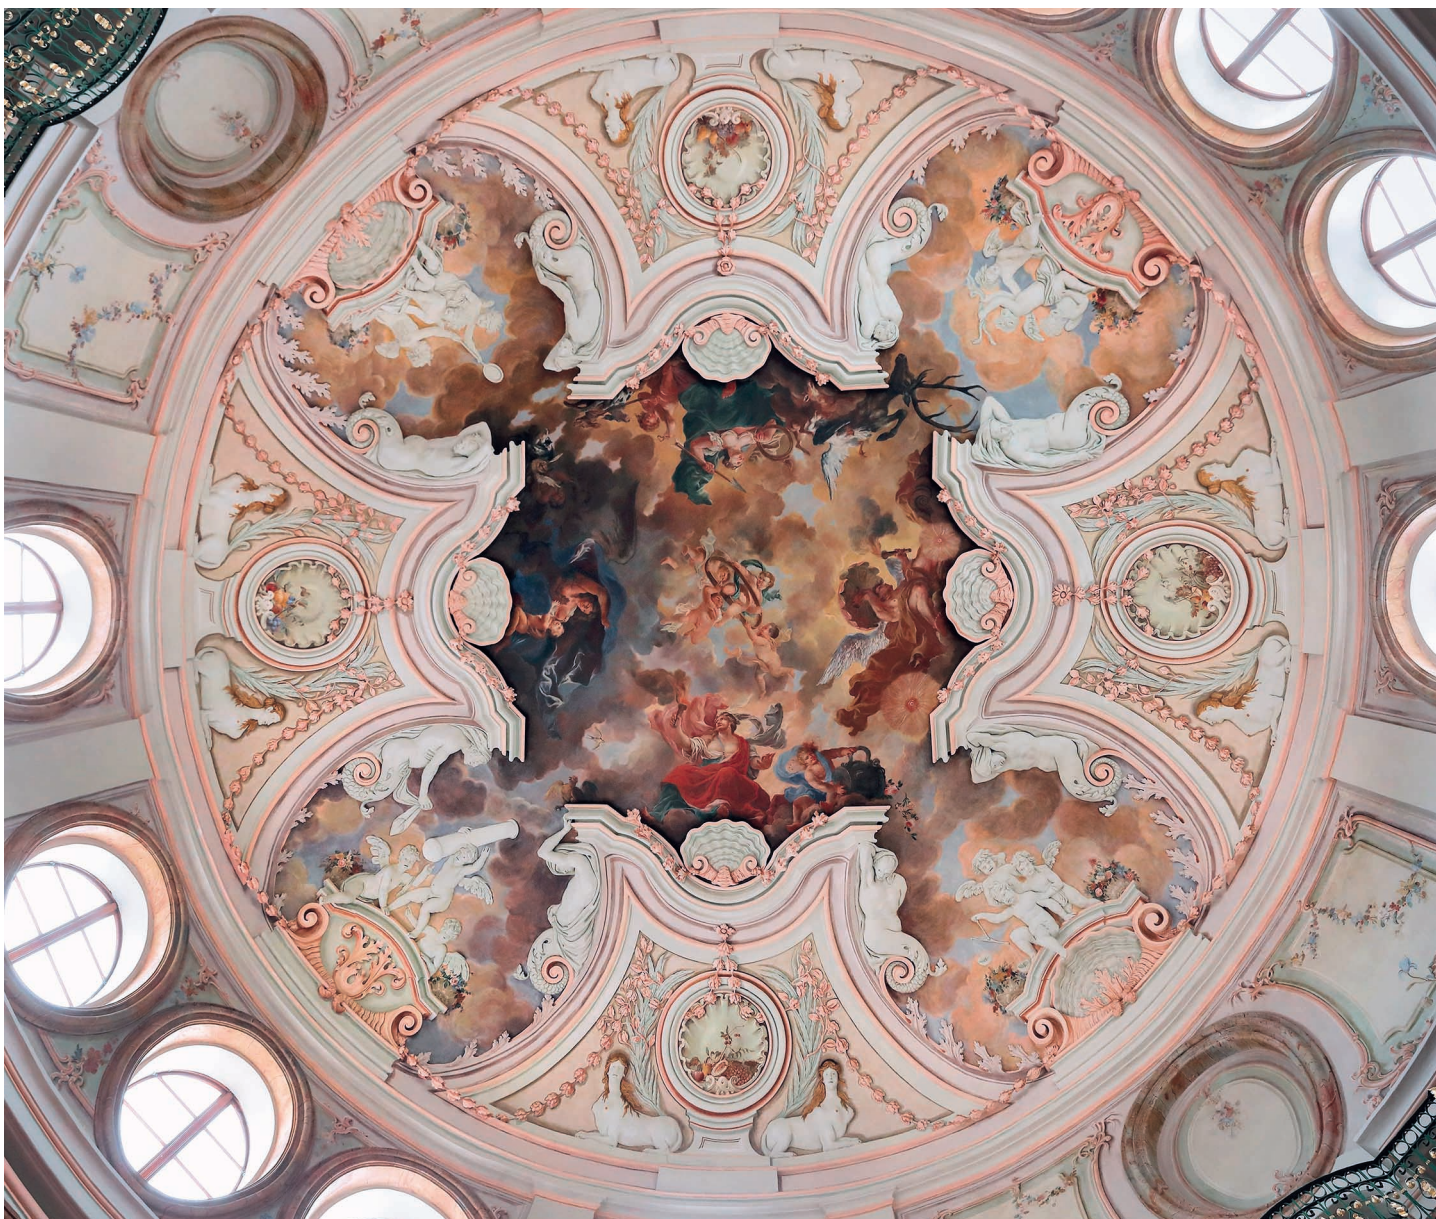
9

Obr. 9. Klenba hlavního sálu, kolem roku 1710, stav po restaurování. Foto: Martin Mádl, 2020.

finální barevné povrchové úpravy. Její nové barevné řešení vychází z barevnosti stěn a z logické návaznosti na tektoniku sálu. Vůbec největší změnu při restaurování doznala výzdoba kupole sálu. Při zkouškách čištění bylo zjištěno, že čtyři kruhová pole přimykající se k centrálnímu výjevu byla původně rovněž malířsky ztvárněna. Teprve druhotně (snad v polovině 19. století) došlo k zakrytí bočních maleb monochromním nátěrem odděleným od centrálního výjevu iluzivně malovanými festony. Po očištění nátěru byla malbě navržena obsahová i kompoziční logika. Klenba je opět v přirozenějším poměru členěna malířskou a štukovou výzdobou, partie tmavší malby se harmonicky střídají s pastelovými štuky. Štuková výzdoba navíc získala na plasticitě díky obnoveným malovaným vrženým stínům, které se ztrácely pod vrstvou nečistot a druhotných nátěrů. Po obsahové stránce pak byla malbě navržena provázanost mezi středovým výjevem na téma čtyř denních dob a bočními poli. Ta znázorňují průhledy do oblačného nebe, jehož barevnost se proměňuje na základě měnící se denní doby. Boční pole dále obsahují trojice puttí provedených ve štuku, představujících čtyři kardinální ctnosti – *Iustitia* neboli *spravedlnost* v podobě puttí s váhami, *Prudentia* neboli *moudrost* či *předvídavost* v podobě puttí s dvěma hady, *Temperantia* neboli *mírnost* zastoupená puttí držícím zrcadlo a *Fortitudo* neboli *statečnost* personifikovaná puttí se sloupem (obr. 8–9).

V souvislosti s výmalbou kupole zmiňme ještě jeden aspekt restaurování. Díky restaurátorskému zásahu byl nástropní malbě navrácen její původní barokní rozsah a charakter, ovšem s jednou výjimkou. Štuková pole klenby jsou ve středových částech rozčleněna poměrně rozměrnými okuly. Ty jsou vyplněny malbami květinových a ovocných zátiší z poloviny 19. století od Antonína Friebla st.<sup>43</sup> Zkoušky čištění odhalily, že se pod malovanými zátišími nachází barokní vrstva žluto-okrového odstínu se štetcem načrtnutými fragmenty mužských a ženských bust. Není zcela zřejmé, zda se jednalo o přípravnou kresbu, či finální malbu.<sup>44</sup> Hypoteticky se mohlo jednat o alegorie čtyř kontinentů, protože jedna hlava vykazuje asijské rysy. Vzhledem ke kvalitě Frieblových maleb však bylo rozhodnuto, že nebude přikročeno k jejich sejmutí a odhalení barokní vrstvy. Pozadí Frieblových maleb tak bylo očištěno od druhotných nátěrů, čímž byly odhaleny náznaky lastur, v nichž byla původně zátiší osazena. Tyto lastury byly zrekonstruovány a zátiším tak byla

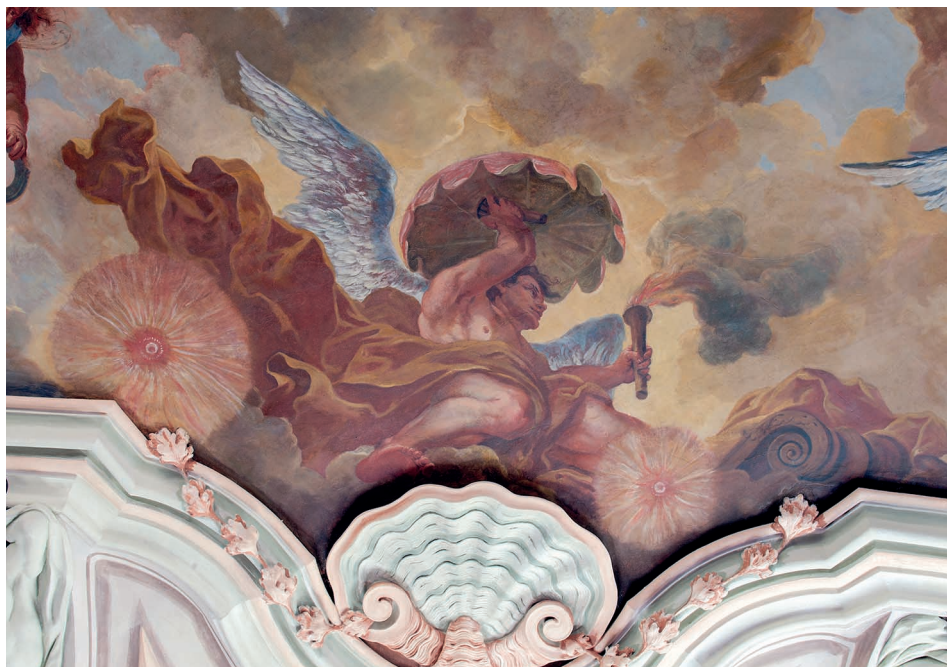
10

Obr. 10. Detail výmalby klenby hlavního sálu – alegorie Poledne, kolem roku 1710. Foto: Martin Mádl, 2020.
