# Pomník Mistra Jana Husa stoletý

Marie FOLTÝNOVÁ

*ANOTACE: Patrně největším a nejznámějším pomníkem Mistra Jana Husa je monumentální sochařské a architektonické dílo na Staroměstském náměstí. Od prvotního impulsu v roce 1889 k výsledné realizaci uběhlo více než čtvrt století. Během té doby se změnily snad všechny původní predikce a historické okolnosti, které stály u zrodu úmyslu postavit pomník navzdory nevoli velké části politické reprezentace i správních úřadů. Úsilí jednotlivců, Spolku pro zbudování pomníku Mistra Jana Husa v Praze, mnoha vlasteneckých organizací i lidových projevů národního uvědomění a soudržnosti bylo nakonec korunováno úspěchem a směřovalo k celonárodnímu slavnostnímu odhalení monumentálního pomníku k pětistému výročí mistrovsky mučednické smrti v roce 1915. Bohužel plánovanou národní slavnost překazilo vyhlášení 1. světové války o rok dříve.<sup>1</sup> Uběhlo další století, pomník letos slaví sto let od svého dokončení, připomínáme si šestisté výročí upálení Mistra Jana Husa v Kostnici. Galerie hlavního města Prahy, která pomník v centru Prahy spravuje, dokončila k oběma významným výročím komplexní restaurování celého monumentu. Vlastnímu restaurování p

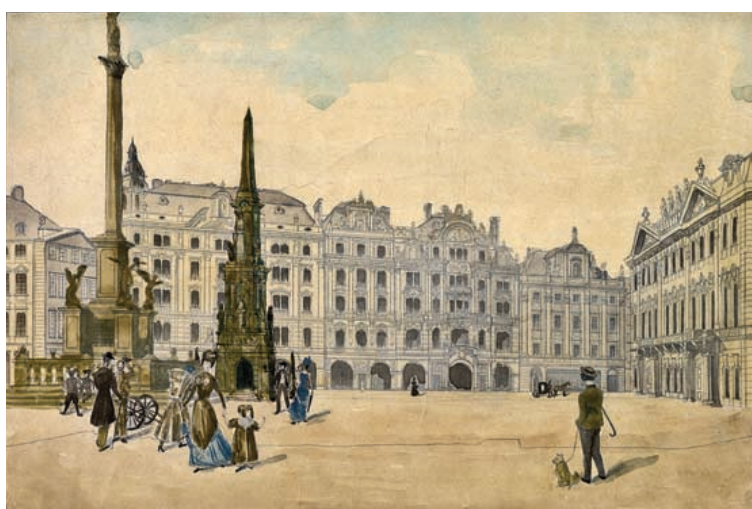
4

**Obr. 3.** Praha (MČ Praha 1). Druhou cenu v soutěži na pomník Jana Husa získal návrh „Carmen Victoris“ (Píseň vítězná) od sochaře Jindřicha Říhy a architektů J. Brzáka a A. Stárka – na snímku je fotomontáž do fotografie. V pozadí východní křídlo Staroměstské radnice a Krennův dům. (Foto: Archiv hlavního města Prahy, 1899)

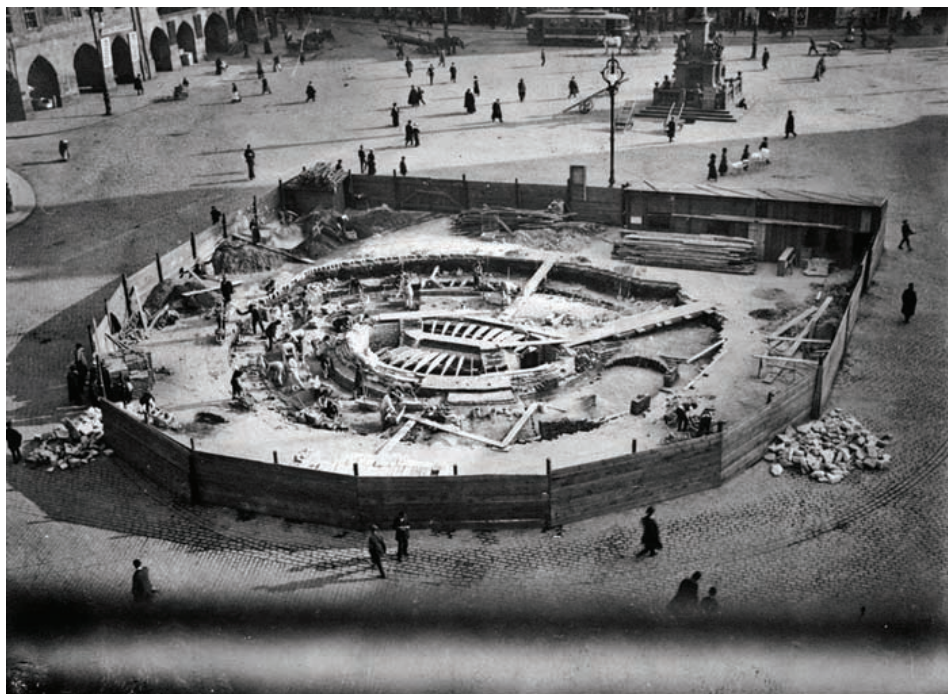
8

Obr. 8. Praha (MČ Praha 1), pohled do základů podstavce Husova pomníku při jeho budování v roce 1912. Zřetelně je vidět dvojité založení podzemních chodeb. (Foto: Památník národního písemnictví, 1912)

Architekt Antonín Pfeifer si byl vědom poměrně nestabilního podloží vltavské záplavové oblasti. Navrhl obrovskou hmotu podstavce a soklu pod bronzovým sousoším podepřít systémem dvoupatrové komorové architektury se soustavou odvodňovacích kanálků. Tím zajistil dostatečnou stabilitu celé stavby a dosáhl významného odlehčení konstrukce. Koridory pod pomníkem nejsou, navzdory pověstem, napojeny na jinou síť pražských podzemních chodeb, neskrývají žádný tajný východ ani úkryt.

Betonová základová deska o tloušťce 80 cm spočívá v hloubce 275 cm pod dnešní dlažbou náměstí. Spodní etáž zděných opěrných chodeb je vystavěna na půdorysu nepravidelného oválu a tvoří ji dva prstence. Horní etáž je tvarována podle linie obvodu bronzového pláště, který na ni volně dosedá.

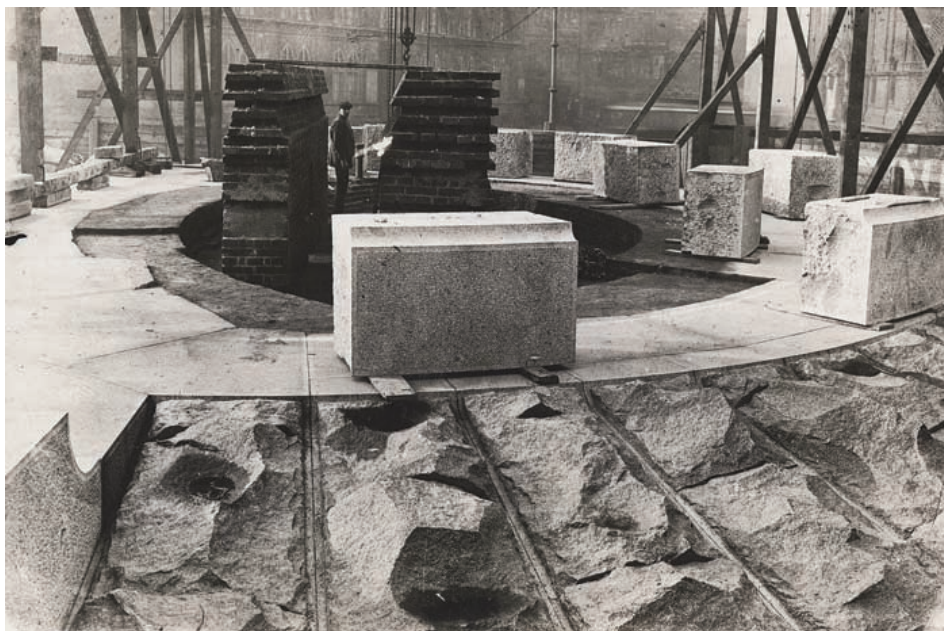
Obr. 10. Praha (MČ Praha 1), pohled na rozestavěný pomník. Na snímku jsou patrné žulové kvádry představující rozbouřenou hladinu; na horní podestě jsou pak připraveny bloky bosované žuly pro horní etáž podstavce. Ve středu jsou vidět podpůrné zdičky z pálených cihel. (Foto: Archiv hlavního města Prahy, 1913)

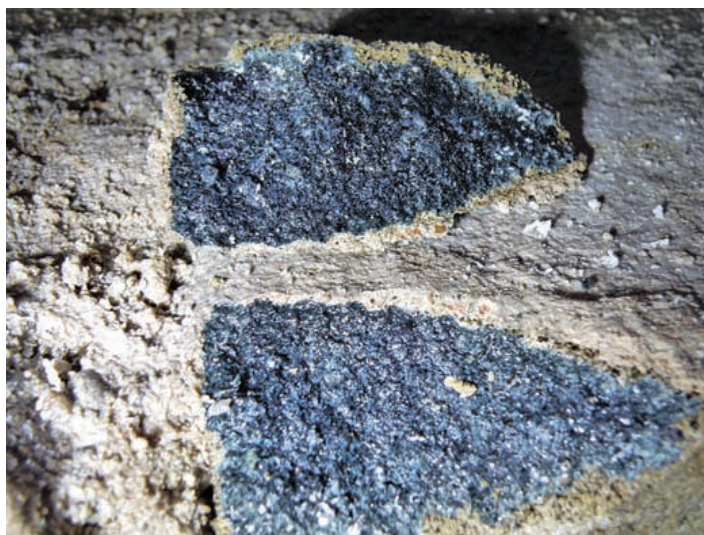
12

**Obr. 12.** Praha (MČ Praha 1), pomník Mistra Jana Husa na Staroměstském náměstí, Ladislav Šaloun, 1915. Na lomu cibly z vnitřní vyzdívky je vidět zřetelné tmavé zabarvení přídavků strusky do cementového základu. (Foto: Archiv Galerie hlavního města Prahy, 2013)

zdivu pod pomníkem zaručila dlouhodobou trvanlivost i ve vlhkém prostředí.

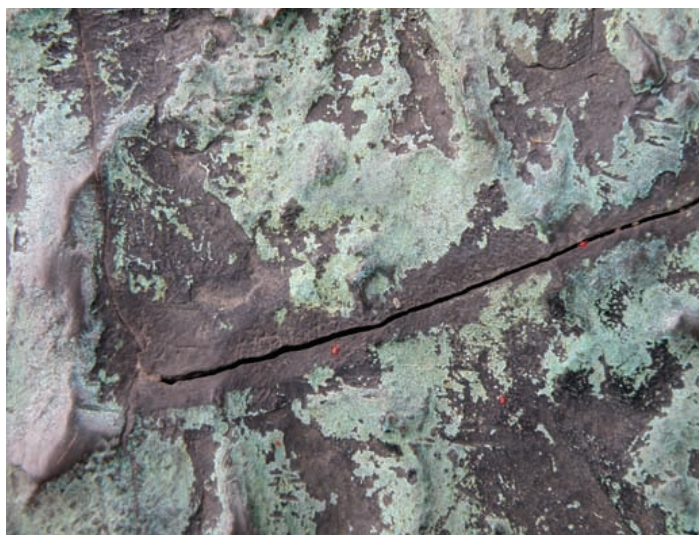
**Obr. 13.** Praha (MČ Praha 1), pomník Mistra Jana Husa na Staroměstském náměstí, Ladislav Šaloun, 1915. Detail povrchových krust a rozevření spoje mezi bronzovými odlitky. (Foto: Archiv Galerie hlavního města Prahy, 2013)

Při důkladné prohlídce vnějšího povrchu, která se uskutečnila až po první fázi očištění povrchu tlakovou vodou, bylo zjištěno, že došlo sice k rozevření spojů mezi díly plastiky v místech cizelování, ale naštěstí ne k úplnému uvolnění dílů a narušení statiky sousoší. Během prvních etap restaurování nové nerezové šrouby nahradily až 8 000 původních železných šroubů spojujících všechny díly bronzové plastiky. Místo původního průměru 13 mm byl nyní zvolen rozměr 12 mm, aby šrouby lépe, bez poškození závitu, prošly otvory ve spojovacích lemech. Nové šrouby i matice jsou z nerezové slitiny, jejíž pevnost a korozní trvanlivost se pohybuje v řádu staletí a je dostatečnou zárukou dlouhodobé funkce spojů. Cihlové podpůrné pilíře,<sup>30</sup> přestože nejevily známky statických poruch, byly po konzultaci se zástupci památkové péče nahrazeny čtyřmi nerezovými podpůrnými sloupky s nosností dimenzovanou na dvojnásobnou hmotnost, než je bronzový plášť sousoší.

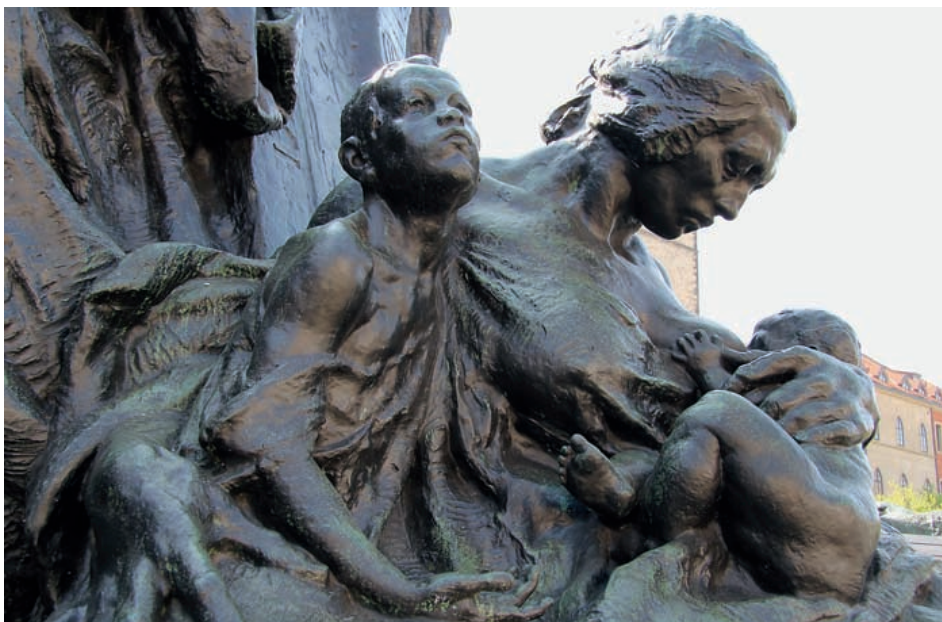
16

Obr. 16. Praha (MČ Praha 1), pomník Mistra Jana Husa na Staroměstském náměstí, Ladislav Šaloun, 1915. Ukázka povrchové konzervace bronzového pláště voskem. (Foto: Marie Foltýnová, 2015)

Východiskem pro optimální postup konzervace, výtvarné vyznění a zachování známek stáří plastiky byl rozumný kompromis mezi úplným odstraněním měděnky a ponecháním patiny bez jakékoliv úpravy. K částečnému sjednocení patiny došlo pouze vhodným čištěním tmavých krust, zeslabením silnějších vrstev měděnky na exponovaných místech lokálními zásahy a nanesením voskové konzervace. Měděnka po konzervaci pouze dočasně ztmavla a získala temně olivově zelený sametový nádech. Vosková konzervace má předpokládanou životnost přibližně pět let v závislosti na klimatických a atmosférických podmínkách.

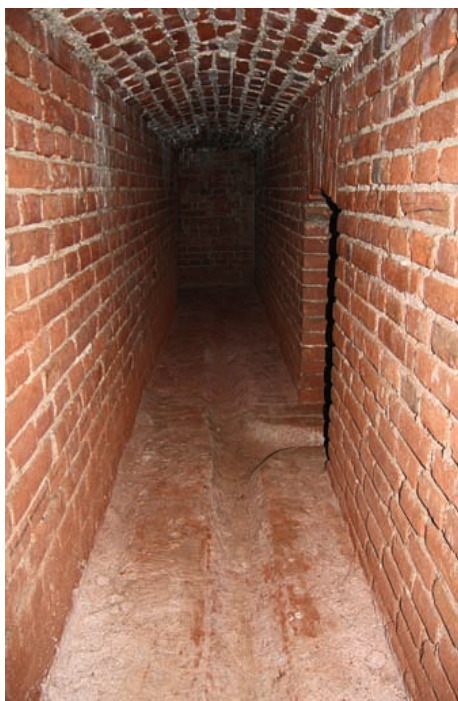
19

**Obr. 19.** Praha (MČ Praha 1), pomník Mistra Jana Husa na Staroměstském náměstí, Ladislav Šaloun, 1915. Odtokový kanálek horní etáže podzemní chodby. (Foto: Marie Foltýnová, 2015)

dy, byly vyvedeny mimo architekturu pomníku. Za sto let se však tyto odvodňovací kanálky zanesly naplaveninami, usazeninami solí i jinými nečistotami. V některých chodbách následkem průsaku zdí podzemní architektury stála trvale voda až do výšky několika centimetrů. Bylo třeba všechny odtokové otvory nalézt, posoudit jejich poškození a opět je zprůchodnit. V archivních záznamech nebyly nalezeny zákresy vyvedení kanálků mimo obvod kamenného soklu po přestavbách bezprostředního okolí pomníku na požární nádrž během 2. světové války či květinový záhon v 60. letech 20. století. V těchto místech bylo nutné provést řadu sond, přesto nebyly některé vývody nalezeny. Během restaurování se pro vyvádění vody mimo architekturu pomníku upravily travivody se šterkovou závážkou pod úroveň zeminy květinových záhonů.

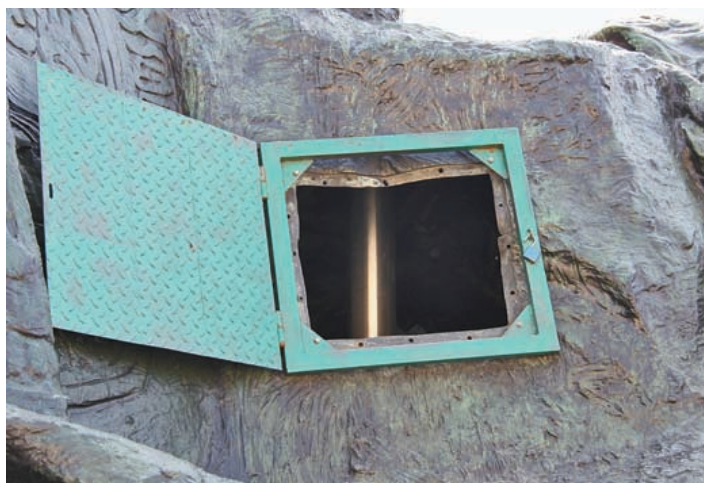
22

Obr. 22. Praha (MČ Praha 1), pomník Mistra Jana Husa na Staroměstském náměstí, Ladislav Šaloun, 1915. Okénko pro vstup do interiéru pláště. (Foto: Marie Foltýnová, 2015)
