#### Myslbekův pomník svatého Václava volá o pomoc

#### Degradace podstavce

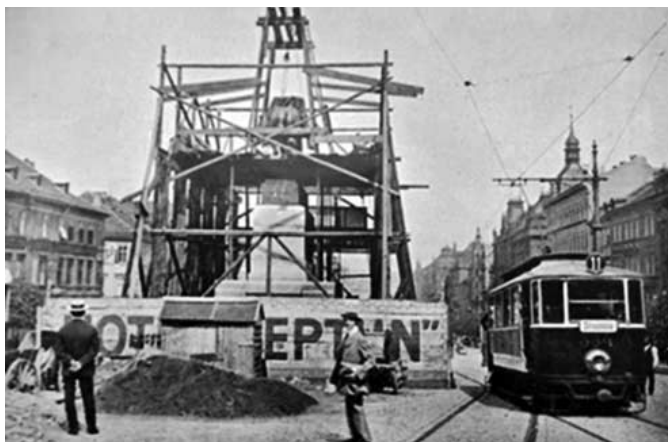
4

**Obr. 4.** Praha-Nové Město (MČ Praha 1), Václavské náměstí, Myslbečův pomník sv. Václava, obrada a lešení kolem stavby pomníku z let 1911–1912. (Foto: archiv autora)

Stavba podstavce i pomníku probíhala z lešení, postaveného firmou Josefa Víška, a za prkennou ohradou.<sup>8</sup> Lešení bylo odstraněno koncem června 1912, ohrada 23. listopadu téhož roku.

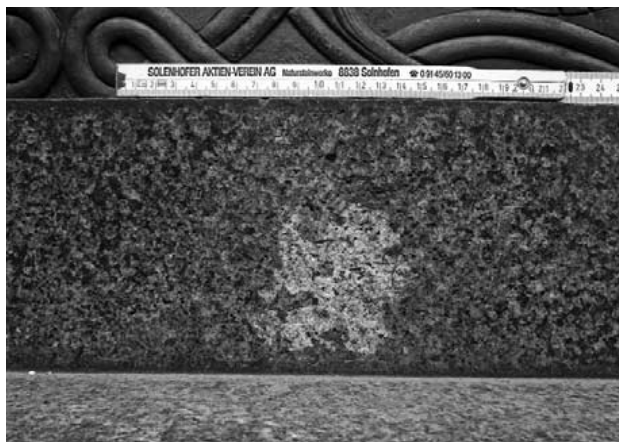
5

Projevy degradace žulového pláště mají v zásadě tři podoby. První a nejrozšířenější jsou drobné prohlubě-niny, vzniklé povrchovým větráním živců v hrubozrn-ných partiích, doprovázené ztrátou lesku. Takové jsou nejnapadnější zejména na horním nároží podstavce sochy sv. Anežky. Druhým typem jsou puchýřovitě od-chlíplé, ale víceméně souvislé vrstvičky, patrně zejmé-na na severozápadní zdobené části horního stupně. Konečně třetím typem jsou místa, kde se povrchové vrstvičky od podstavce samy odlouply, největší o max. rozměrech 10 × 7 × 0,2 cm na jihovýchodní straně středního stupně. Celkově je možno konstatovat, že nejčtenější a nerovnoměrně rozmístěné jsou defekty prvního typu, druhý typ je prakticky jen na části severozápadní strany horního stupně a odpadlé

vrstvičky jen na několika málo místech zejména středního stupně. Postiženy jsou výhradně svislé, spíše horní plochy, a ne, jak by se dalo spíše očekávat, plochy vodorovné.

**Obr. 5.** Praha-Nové Město (MČ Praha 1), Václavské náměstí, Myslbečův pomník sv. Václava; odpadá žulová vrstvička na jihovýchodní straně středního stupně podstavce. (Foto: Václav Rybařík, 2015)

Jedním z navrhovaných způsobů<sup>19</sup> je obroušení celého povrchu podstavce. Při současných technických možnostech je to ovšem zcela neproveditelné, navíc nelze vyloučit že by při tom nebylo odhaleno lokální podpovrchové zvětření a zabarvení žuly podél drobných prasklin do hloubky, a tím i barevná nejednotnost nového povrchu. Jediná současně proveditelná metoda je konzervativní, tj. podstavec důkladně očištit a následně se pokusit odpadlé nebo zvlášť zpuchřovatělé partie zakonzervovat za použití chemických prostředků.<sup>20</sup> Nemenší pozornost musí být přitom věnována i dotmelení otevřených spár a upevnění písmen nápisů.
