# Regulace podmínek pro uchování předmětů kulturní povahy v historických objektech

Jan ČERVENÁK; Zdeněk VÁCHA

*ANOTACE: Cílem příspěvku je především upozornit na faktory, jež přes historické stavby působí na předměty kulturní povahy v nich uložené. Zdůrazňuje význam lokace samotné stavby a jejích stavebně-fyzikálních parametrů. Součástí příspěvku jsou dvě případové studie – vzorový příklad provozního pokynu pro správu zámku (Vizovice) a analýza vlivu nepoužívaných zámeckých otopných systémů na klima interiérů (Lednice).*

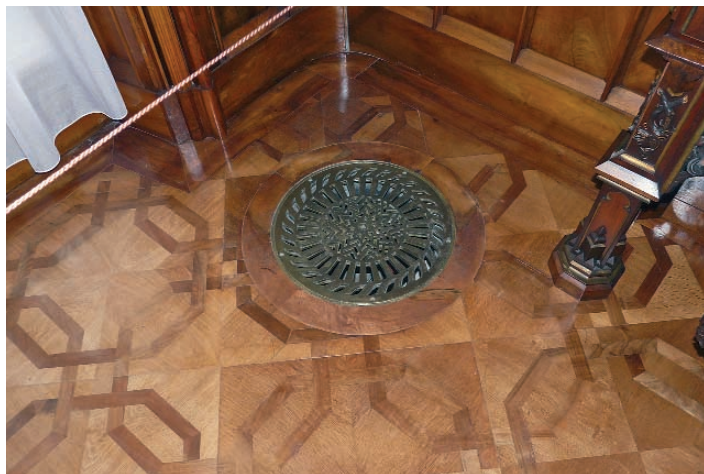
2

**Obr. 2.** Lednice (okr. Břeclav), zámek. Modrý sál. Rozeta vyústění parního nízkotlakého teplovzdušného systému. Mosazná rozeta sestává z dvou částí, jež umožňují rotaci uzavření průduchu. (Foto: Zdeněk Vácha, 2013)

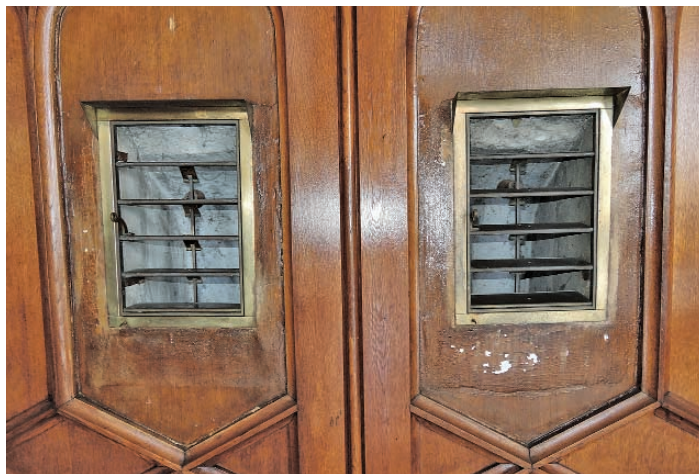
3

**Obr. 3.** Lednice (okr. Břeclav), zámek. Výústění teplovzdušného systému vytápění zakončeného regulačními klapkami s patrným poškozením plochy pod spodní hranou vlhkým vzduchem (kondenzací). (Foto: Jan Červenák, 2013)

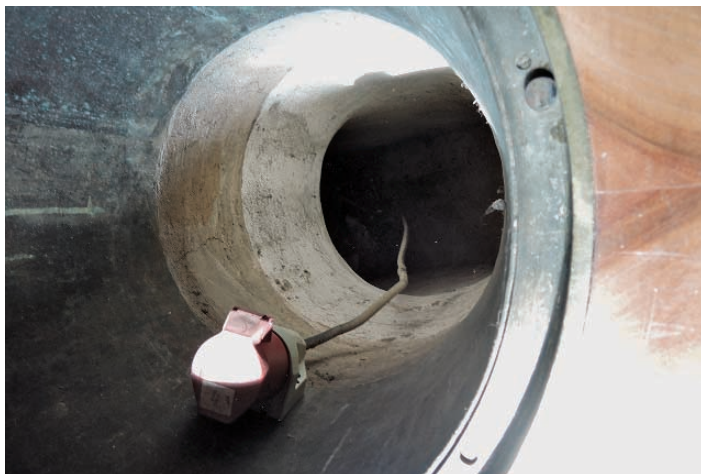
4

Obr. 4. Lednice (okr. Břeclav), zámek. Výústění parního nízkotlakého teplovzdušného systému, využito pro rozvody elektřiny. (Foto: Jan Červenák, 2013)

mají zkorodované uzavírací prvky. Cementové rozvody kolektorů, v nichž vedou trubní parní rozvody, jsou v mnoha místech proražené a trasy kolektorů jsou použity jako trasy pro vedení kabelů elektro. Poškozenými kolektory parního vytápění proudí vzduch ze sklepů do místností v přízemí. Protože jsou umístěny v místech zatékání dešťové vody do sklepů, je při deštích patrný okamžitý nárůst vlhkosti v přízemních instalovaných místnostech.

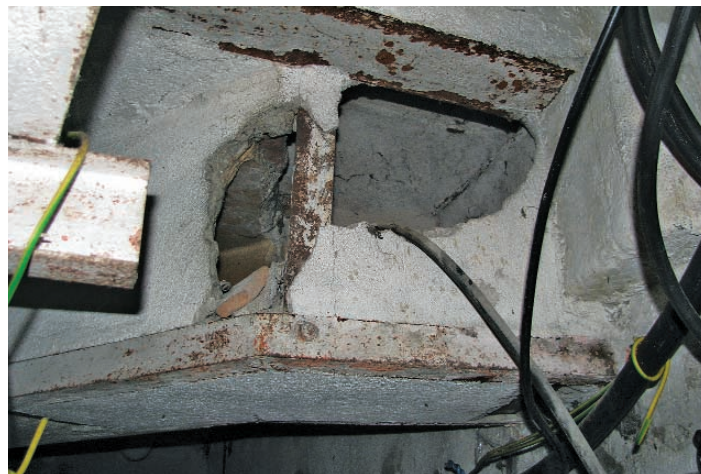
5

Obr. 5. Lednice (okr. Břeclav), zámek. Teplovzdušný kanál – poškození při instalaci kabelů elektro. (Foto: Václav Holásek, 2014)

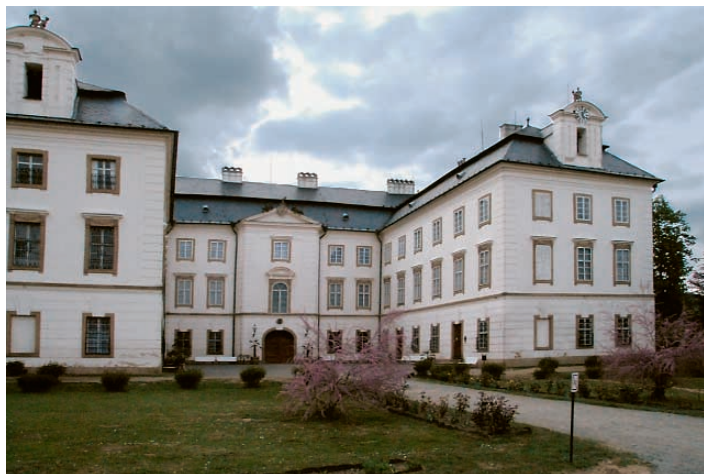
6

**Obr. 6.** Vizovice (okr. Zlín), zámek. Komínové hlavy zakončené zdobnými hlavicemi zabraňujícími zatékání; v severním křídle (vpravo) okenní výplně zakryté benátskými žaluziemi. (Foto: Jan Červenák, 2013)

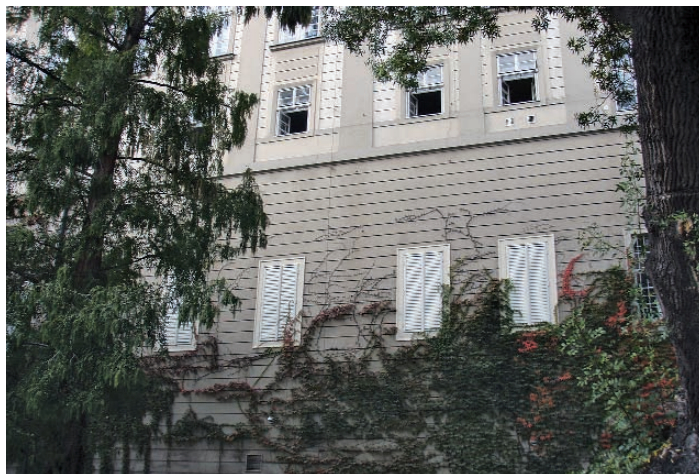
7

**Obr. 7.** Praha (MČ Praha 1), Hrad, jižní křídlo. Fasáda po znovuosazení benátských žaluzií (speciální moderní konstrukce se zvýšenými izolačními parametry) zajišťující stabilitu (mikro)klimatu v depozitáři archivu Pražského hradu. Stěny jsou porostlé popínavou vegetací. (Foto: Jan Červenák, 2010)

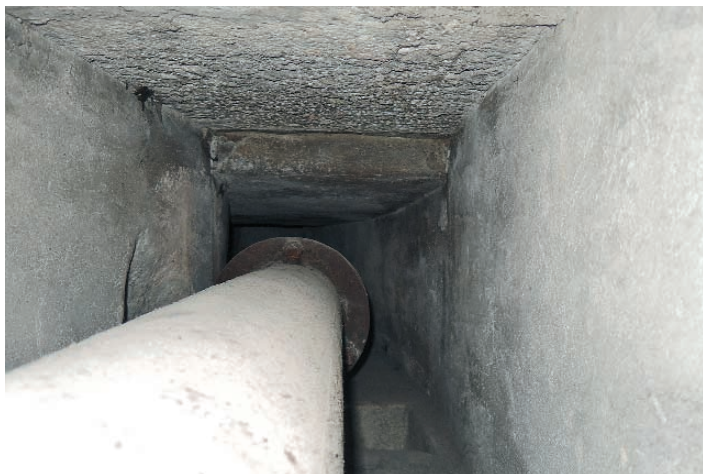
8

**Obr. 8.** Lednice (okr. Břeclav), zámek. Suterén – kolektor s ocelovým potrubím, jímž proudila nízkotlaká pára teplo-vzdušného vytápění jako topné médium. (Foto: Jan Červenák, 2013)

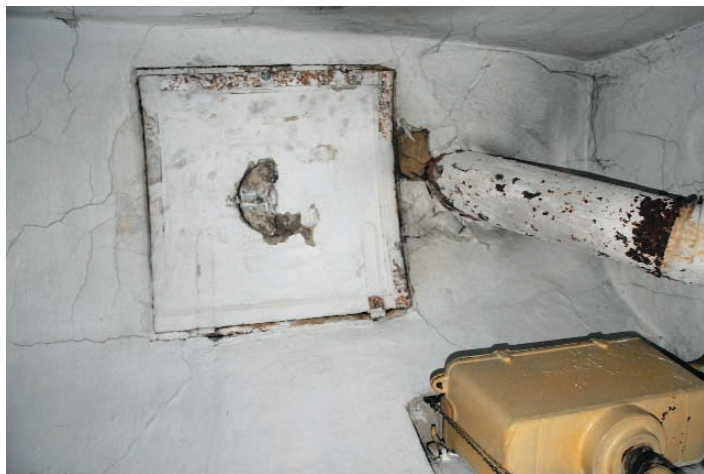
11

**Obr. 11.** Vizovice (okr. Zlín), zámek. Větrání WC klapkou ve dvířkách do dna komínového průduchu. (Foto: Jan Červenák, 2013)

- ventilační otvory pod podlahou instalovaných prostor – prověřit jejich funkci
- ventilační otvory ve WC – obnovit a osadit klapku
- ventilační otvor – přísávací do kamen ze schodiště – vyčistit
- ventilační otvor ve stropu čítárny – používat sezónně
- ventilace ve dnu komínových dvířek ve WC – vyčistit
