# Archeologické vyhodnocení reliktů intravilánu středověkého hornického města Lauterbach/Čistá

Filip PREKOP

**ANOTACE:** *Práce představuje výsledky prvních archeologických výzkumů lokality zaniklého královského města Lauterbach. Bylo doloženo, že se jedná o zajímavé sídlo se společnými znaky tzv. německé kolonizační vsi i raně novověkého města. Došlo k první sumarizaci nemovitých památek města včetně kulturních dřevin a získání stratifikovaného souboru keramiky dokládající lidskou přítomnost již v závěru 13. až v první polovině 14. století.*

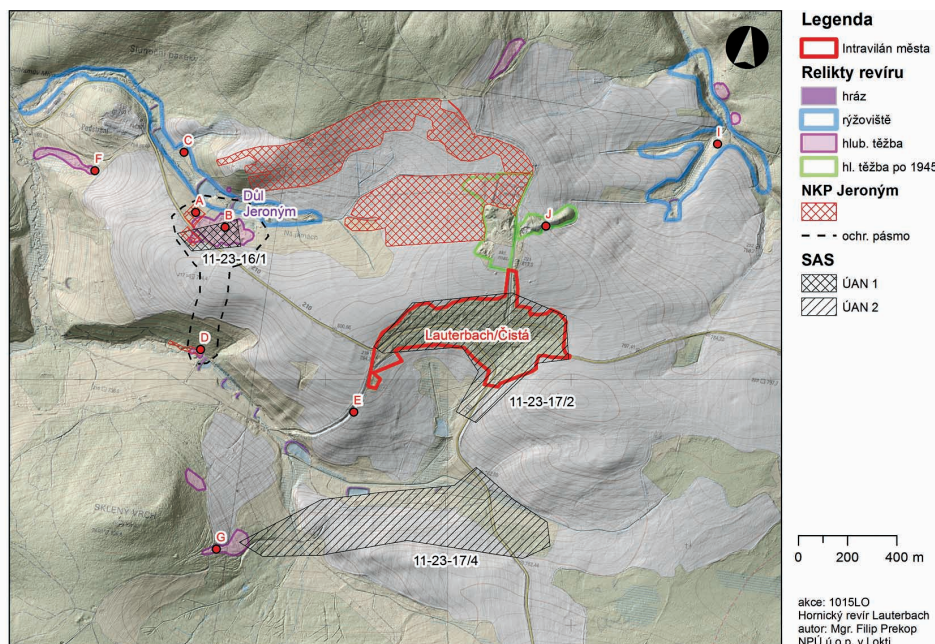
3

Obr. 3. Katastr Čistá u Rovné (okres Sokolov). Znamé relikty hornické činnosti v okolí města Lauterbach a rozsahy platných památkových evidencí. (Autor: Filip Prekop, 2015)

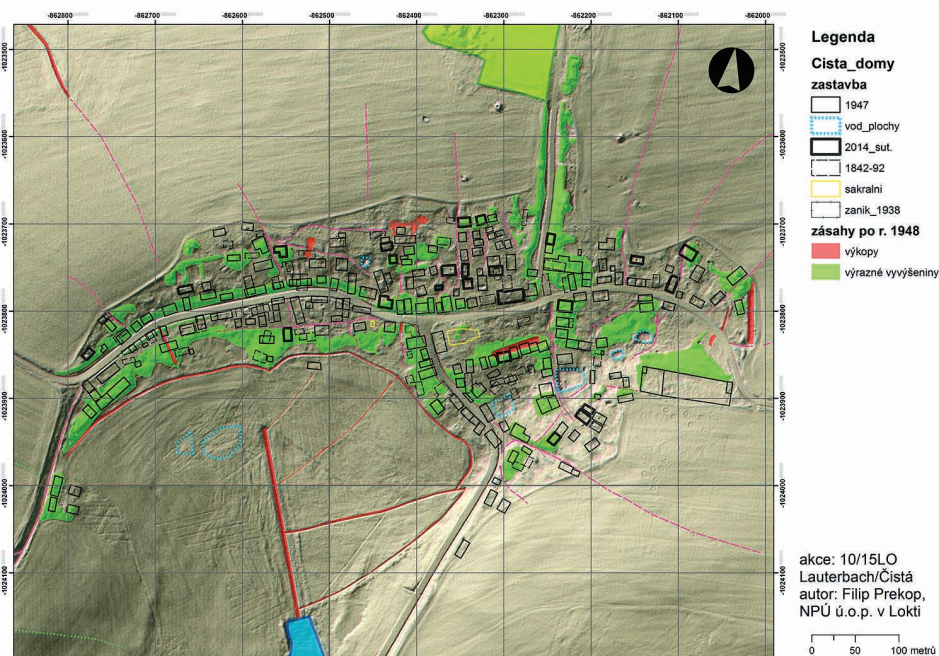
5

Obr. 5. Souhrnná mapa dálkového průzkumu lokality. Je tvořena digitálním modelem současného reliéfu, vyznačením lokalizované historické zástavby a terénních zásahů po roce 1948. (Autor: Filip Prekop, 2015)

Spojení mapy modelu současného reliéfu s georeferencováním historických map zástavby tvořilo základní zdroj informací pro určení míst přetvořených v 50. letech (viz obr. 5). Nejvíce

změněné plochy se nacházejí především v jižní části a při severní cestě. V jižní části náměstí došlo k dvojici markantních zásahů. Suť budov zde vytvořila výraznou terasu o délce cca 100 m, převyšující terén o 1,6 až 2 m. V těchto místech posléze došlo k vyhloubení silážní jámy. Jáma je průměrně široká 9,5 m a dlouhá 58,5 m. Hloubka jámy se pohybuje od 1,7 do 2,0 m. Vynesení míst historické zástavby napovídá, že jáma rovnoběžně s uliční čarou porušila zřejmě

šest budov z jižní fronty náměstí. Neklidný a navršený terén při východním okraji náměstí napovídá, že suť zdejších budov zůstala většinou na místě.

Likvidací byla značně přetvořena i západní část zástavby města. Výrazný terénní schod pozorujeme severně od silnice 210. V jihozápadním sektoru je možné rozpoznat rozvlečení suti o 10 až 25 m jižním směrem do extravilánu, a to téměř po celé délce této části města. Výrazným zásahem po roce 1948 je zde rovněž odvodňovací výkop. Je široký 4,8 m a hluboký 1,6 m. Výkop protíná místa dvou budov, která zde existovala ještě v roce 1947. V tvaru reliéfu města dnes pozorujeme homolovitá suťoviště, která lze ztotožnit s místy historické zástavby. Nacházejí se spíše v severní a severozápadní části a při jižním okraji intravilánu. Stavební materiál budov zde tak nebyl rozvlečen a můžeme zde předpokládat výskyt částí svislých konstrukcí. Digitální model reliéfu města pravděpodobně zachycuje i rozsah rozvlečení hřbitova s márnicí a domem hrobníka, a to severním směrem.

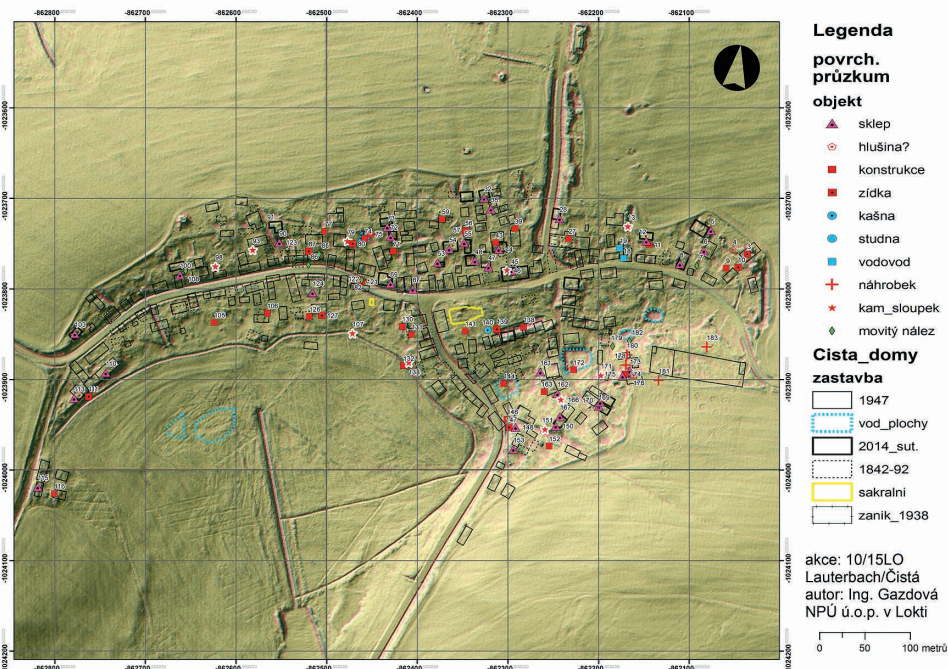
Obr. 6. Výsledek povrchového průzkumu intravilánu města Lauterbach. Lokalizované objekty na mapě modelu terénu a rozsahu známé historické zástavby. (Autor: Filip Prekop, 2015)

Systematickým povrchovým průzkumem bylo evidováno 170 antropogenních objektů a nálezů včetně několika skupin kulturních dřevin. Prostorovou distribuci hlavních kategorií představuje obrázek č. 6. Hlavní kategorie byly podrobeny zvláštnímu vyhodnocení, viz níže. Došlo k identifikaci 36 suterénů, z nichž 18 bylo zcela přístupných a umožňovaly základní popis. Ve všech případech byly zaklenuté klenbou, převážně jednoduchou valenou. V ojedinělých případech se dochovaly také přístupové chodby a schodiště, které byly zastropeny tzv. chlěvní klenbou, např. objekt č. 90.<sup>24</sup> Největší sklepení se nachází při severním okraji náměstí a s určitostí je možné je přiřadit k budově radnice. Přístupné suterény se dochovaly především severně od náměstí a v nejzazších koutech intravilánu.

Výraznými přeživšími prvky města jsou součásti vodního hospodářství. V jihovýchodní části je patrná soustava navazujících rybníků. Nejvýraznější jsou dva, a to jihozápadní, Velký, a jižní, Pivovarský, rybník, který orientací hrází navazuje na komunikaci vedoucí z východního okraje náměstí a je dodnes jako jediný zamokřený. Soustava je orientovaná od severovýchodu

a klesá k jihozápadu. Povrchový průzkum identifikoval podzemní průchozí prostor, který pravděpodobně se soustavou souvisí. Nachází se v severovýchodní části města a je označen číslem 18. Jedná se o 1,3 m širokou a 2 m vysokou chodbu, která se dochovala v přibližně 6 m dlouhém úseku. Chodba je zaklenutá kamennou klenbou. Je pravděpodobné, že se může jednat o sběrač vody od severovýchodu a odvod vody pod dnešní silnicí 208 do uvedených chodeb. Další dvojici rybníků vyobrazuje otisk Stablního katastru jižně od západní části města. Na leteckém snímkování z roku 1947 je patrný ještě jeden z nich. V současnosti jejich přítomnosti nenasvědčuje žádná pozorovatelná změna reliéfu. V místech zaniklých rybníků je naopak možné pozorovat stopy recentní meliorace.

Relativně dobře čitelné prvky zástavby se vážou k periferním částem intravilánu. Na severozápadě rozpoznáváme cestu „Altes Bergsteig“ včetně budovy s přístupným suterénem a kamenných sloupků ohrazení. Velmi názorné je také zachování ulice při jižním okraji města směrem k jihovýchodu (objekt 90 na obrázku 7), a to opět včetně přilehlých budov, dostupných suterénů a stromořadí.

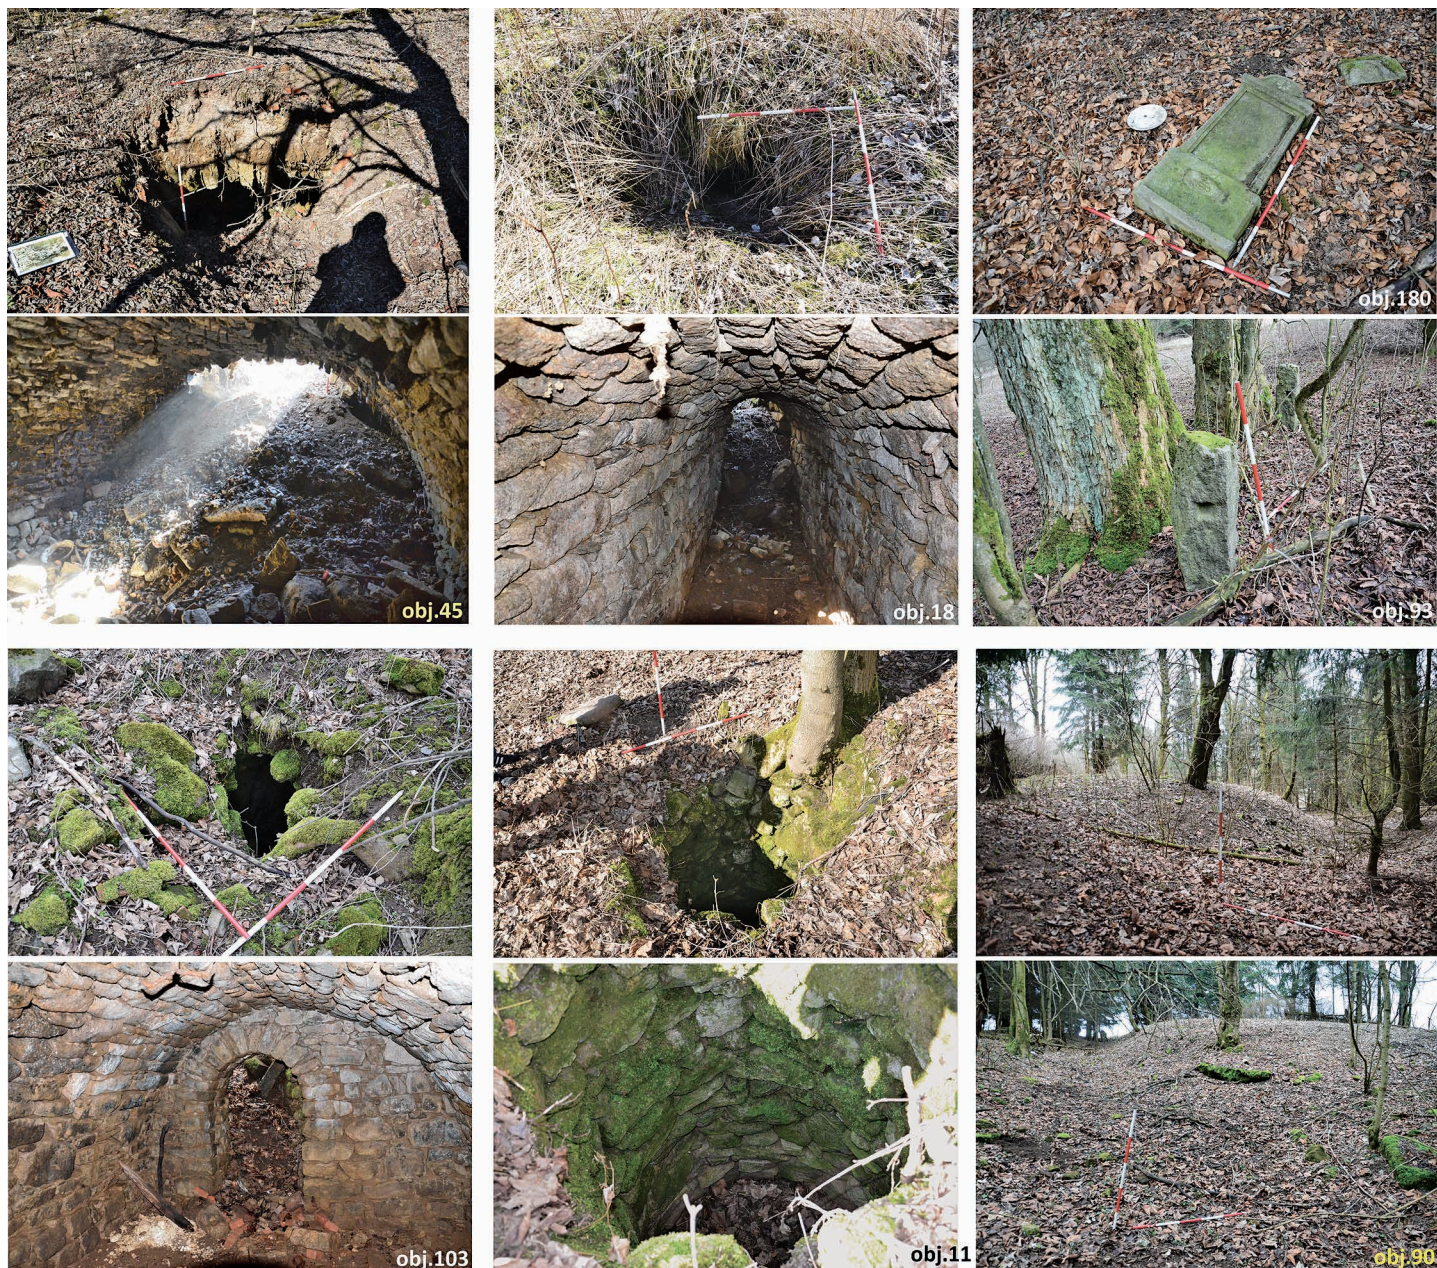
7

**Obr. 7.** Katastr Čistá u Rovné (okres Sokolov). Komponovaný snímek výběru nalezených antropogenních objektů. Objekt 45 je reliktní radnice města se sklepením. Objekt 18 je neznámá konstrukce, která pravděpodobně byla součástí vodního managementu obce. Objekt 103 na povrchu a uvnitř suterénního objektu. Objekt 11 je veřejná studna v SV části města. Objekt 90 je naopak v SZ části a jedná se o reliktní domu č. p. 142. Jde o příklad reliktní budovy, u které byla suť ponechána na místě. (Foto: Filip Prekop, 2014)

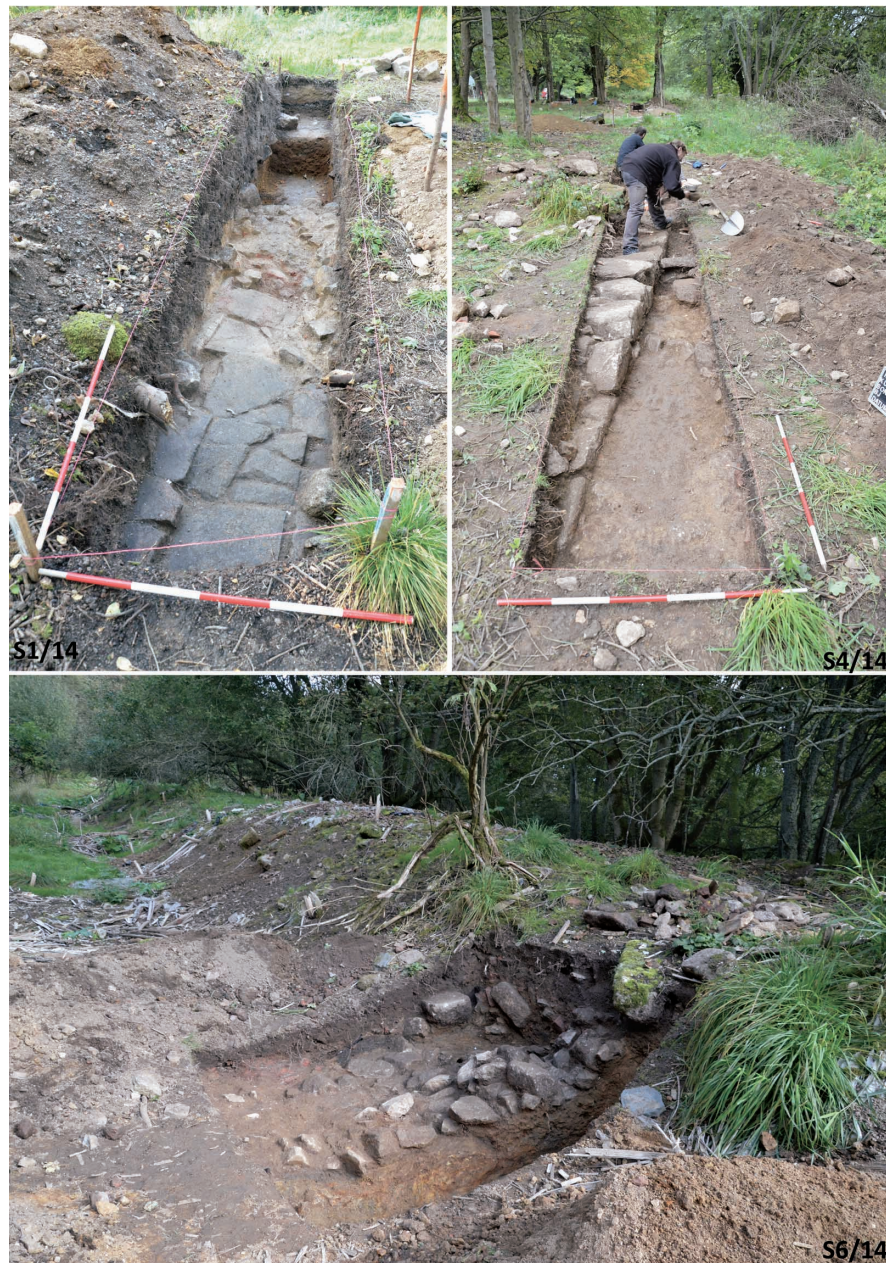
8

**Obr. 8.** Katastr Čistá u Rovné (okres Sokolov). Archeologický objev v ploše náměstí v roce 2014. Sonda 1/14 odhalila části interiérové dlažby a severní obvodovou zeď zaniklého farního kostela. Sonda 4/14 zachytila jihovýchodní nároží stejného kostela a sonda 6/14 potvrdila přítomnost reliktní zástavby jižní fronty náměstí v ploše novodobé silážní jámy. (Foto: Filip Prekop, 2014)

Odkryv při jižní stěně silážní jámy odhalil severozápadní nároží suterénního prostoru, který byl vyplněn materiálem ze zříceného zaklenutí. Po pozitivním zjištění výskytu autentických konstrukcí, které bylo cílem výzkumu, bylo další prohlubování situace zastaveno. Poté se přistoupilo pouze ke geodetickému zaměření a dokumentaci zjištěného stavu. Severní stěna jámy dále odhalila porušení dlažby prostoru náměstí z drobných valounků severně před jižní řadovou zástavbou při náměstí, která se nacházela v hloubce 15 cm. Ve všech sondách bylo relativně brzy dosaženo podloží, a to bez doložení větších kulturních souvrství. Všechna kulturní souvrství působila relativně homogenně a obsahovala novověkou až recentní keramiku.

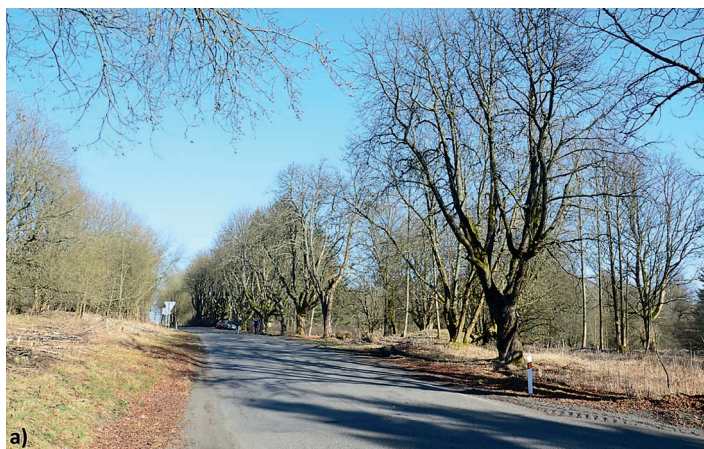
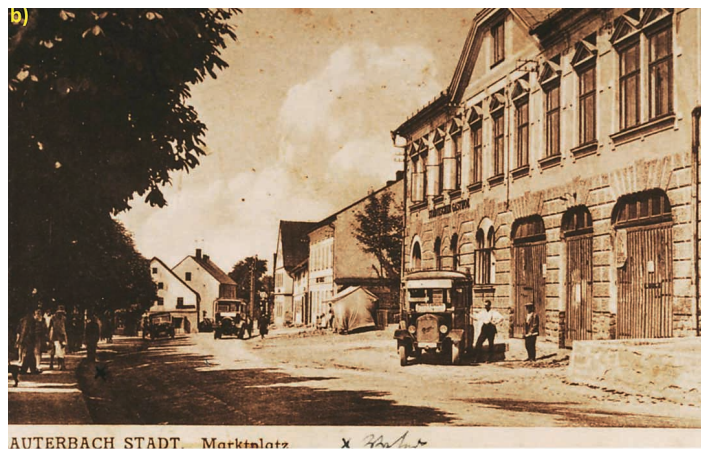
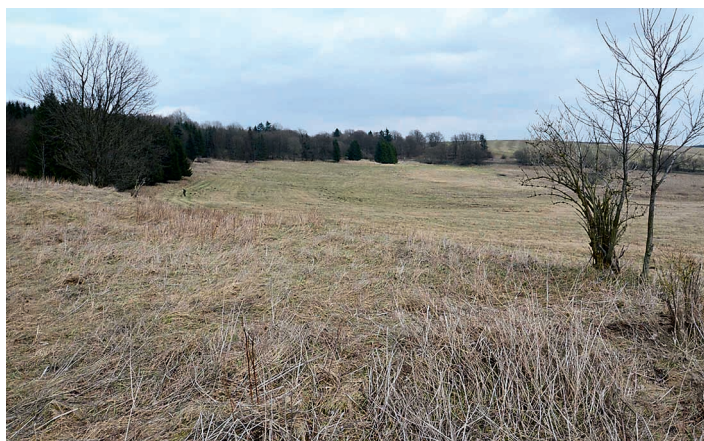
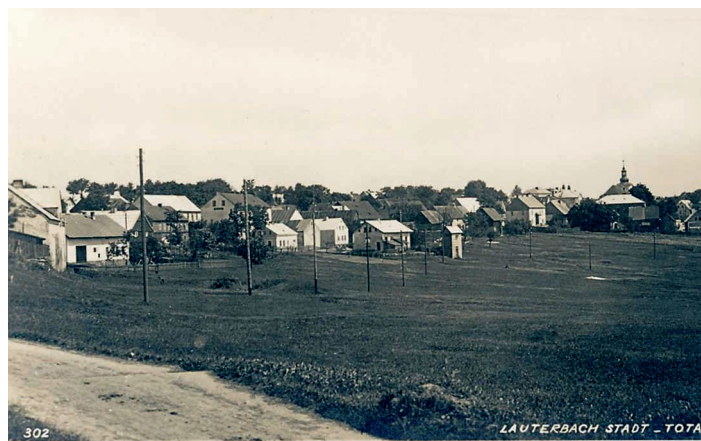
**Obr. 12.** Katastr Čistá u Rovné (okres Sokolov). Srovnávací fotografie: a) stav severní části náměstí v roce 2014, pohled k východu, b) stejné místo, pohled k západu v roce 1925, zdroj: BayHStA, SdA Bildersammlung 4371, c) pohled k centru obce od jihozápadu, rok 2014, d) stejný směr pohledu z roku 1940, zdroj: BayHStA, SdA Bildersammlung 5927. (Foto současného stavu: Filip Prekop)

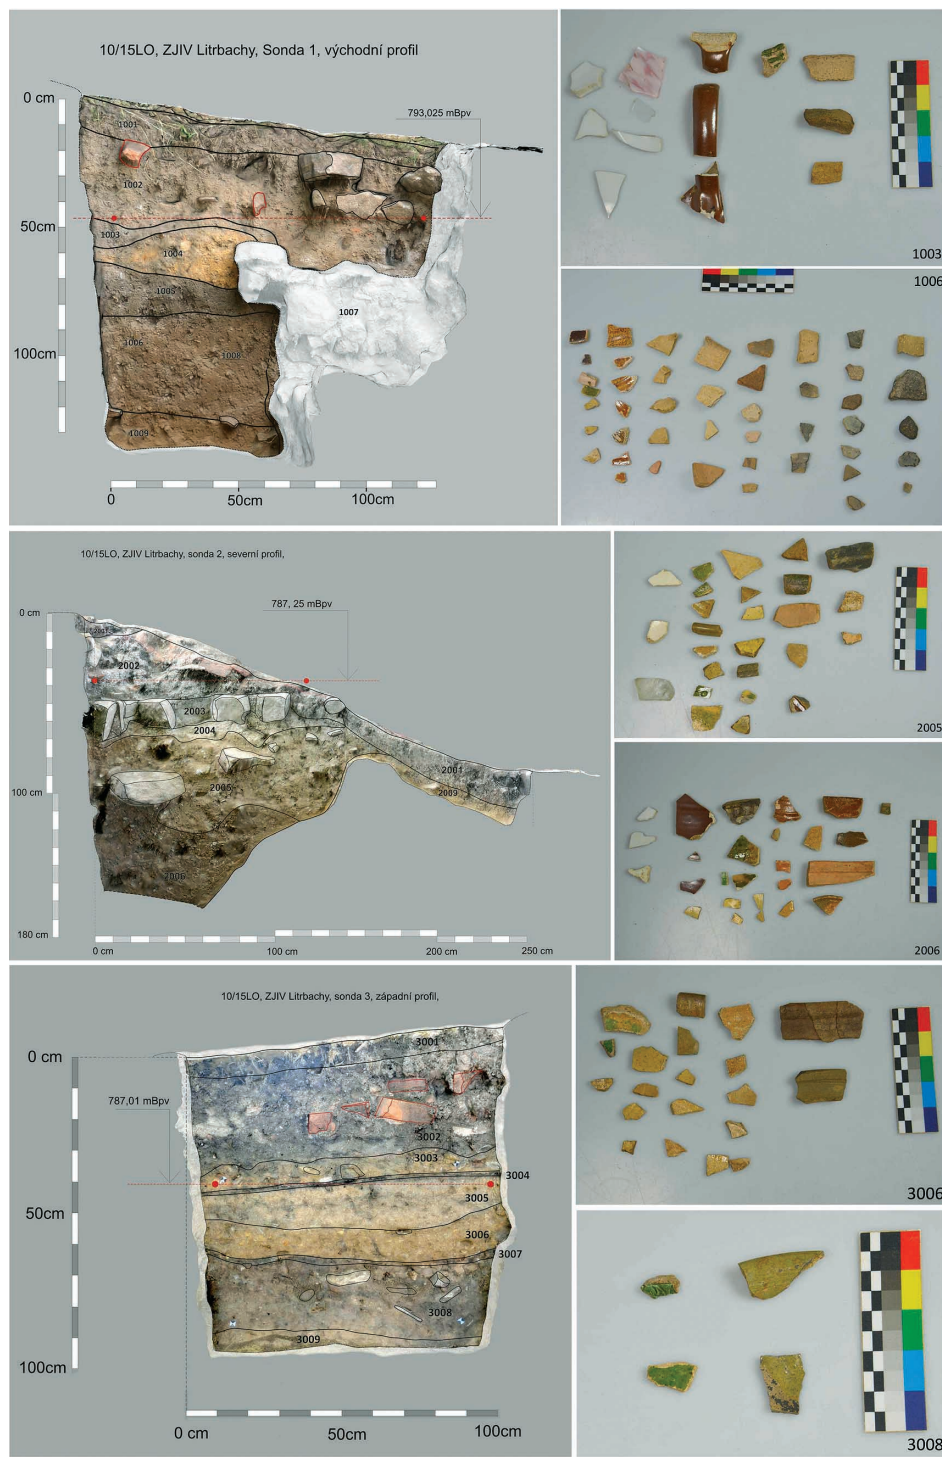
Obr. 13. Podstatná zjištění z výzkumu 2015, profily a movité nálezy ze sond 1, 2 a 3. Byla zachycena výrazná příměs keramiky vrcholně a pozdně středověké tradice v mladších horizontech. Ve vrstvě 3006 zachycen také fragment kachle, pravděpodobně ze 14. století (největší fragment, vpravo nahoře). Podrobněji v textu. (Autor: Filip Prekop, 2015)

měrných rozměrech 30 × 20 × 20 cm. Ta byla také překryta destrukčními vrstvami 2001 a 2002 z 50. let 20. století. Pod uvedenou dlažbou byl zachycen rozměrný výkop přesahující hloubku 180 cm. Byl prostým způsobem vyhlouben do podloží s prudce klesajícími stěnami. Žádné zvláštní úpravy či stopy po pažení nebo jiných konstrukcích stěn nebyly patrné. Zhloubenina byla vyplněna dvojicí vrstev 2005 a 2006, jež se ale výrazně nelišily v charakteru movitých nálezů. V obou případech byly hojně zastoupeny pestré keramické druhy novověkého i zcela recentního stáří včetně porcelánu, čirého válcovaného skla, kameniny s typickou netransparentní hnědou glazurou apod. Ve vrstvě 2006 je znatelný nárůst četnosti novověké keramiky s jednostrannou zelenou, hnědou či žlutou glazurou (G4). V obou vrstvách bylo zachyceno několik střepů.

prezenci nebo absenci reprezentantů jednotlivých keramických skupin. Počet získaných fragmentů je značně zkreslen mnoha faktory, kterým se při zjišťovacím výzkumu nelze zcela vyhnout. Přesto byla četnost sledována pro znázornění frekvence výskytu jednotlivých skupin v dané stratigrafické jednotce. Pojem keramická skupina nelze zcela ztotožnit s definicí keramických „tříd“,<sup>28</sup> ale pro potřeby tohoto článku je nutné na ně nahlížet v poněkud obecnější rovině. Detailní členění by způsobilo přílišnou „řidkost“ souboru, aniž by umožnilo získání nového poznání. Skupiny odpovídají spíše obecně známým kategoriím keramiky typické pro jasně definovaná historická období: vrcholný středověk 1 (roky 1200–1300), vrcholný středověk 2 (1300–1500), novověk 1 (1500–1650), novověk 2 (1650–současnost).<sup>29</sup>

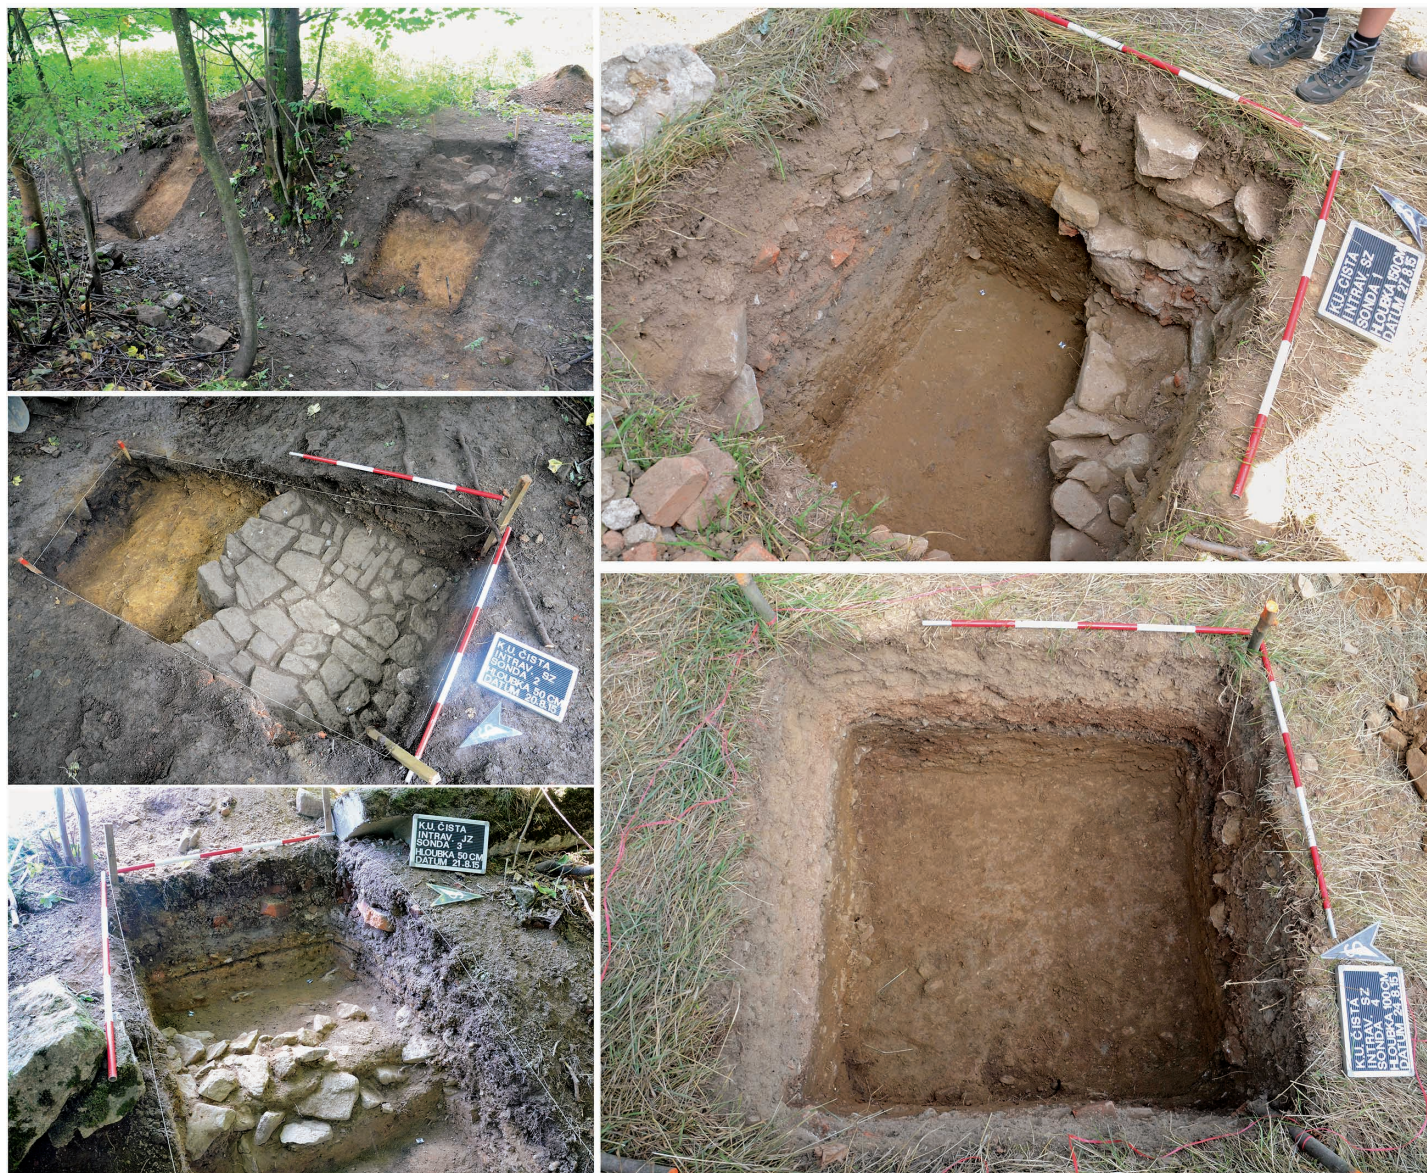
14

*Obr. 14. Situace při terénním výzkumu v roce 2015. Sondy 2 a 3 v průběhu exkavace (vlevo nahoře), sonda 1 při dosažení podloží (vpravo nahoře), dlažba veřejného prostranství v sondě 2 (vlevo uprostřed), sonda 3 v interiéru zaniklé budovy s několika fázemi, sonda 4 po dokončení (vpravo dole). (Foto: Filip Prekop, 2014)*
