# Nález, konzervace a prezentace torz stavebních konstrukcí tzv. Nového Města v Litomyšli

Miroslava CEJPOVÁ; Petr ROHLÍČEK; František R. VÁCLAVÍK; Bohdan ŠEDA

ANOTACE: Příspěvek podává stručnou informaci o nálezu, konzervaci a prezentaci torz stavebních konstrukcí opevnění, domů a komunikace tzv. Horního nebo Nového Města v Litomyšli, které se podařilo zachytit při záchranném archeologickém výzkumu provedeném v letech 2012–2013.

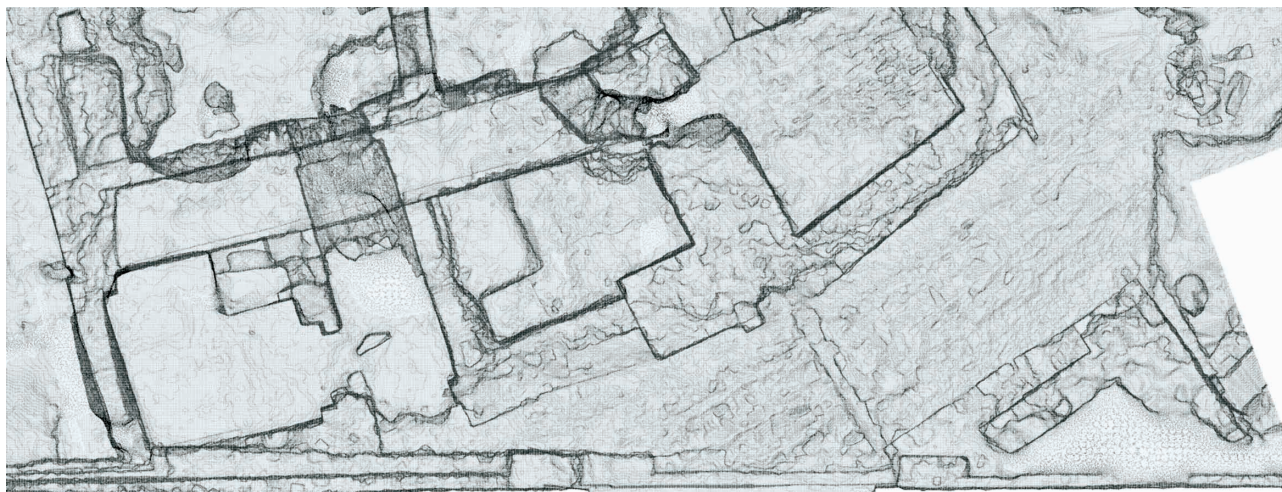
1

Obr. 1. Litomyšl (okres Svitavy), půdorysný pohled na mračno bodů, výsledek 3D laserového skenování. Snímek zabírá konstrukce zachované v expozici muzea. Dobře patrný je průnik mladších otvorů v silné hradební zdi v horní části obrázku. Náhled z programu Gemagic Studio. (Data: Karel Pavelka, Jan Řezníček, ČVUT v Praze, 2013)

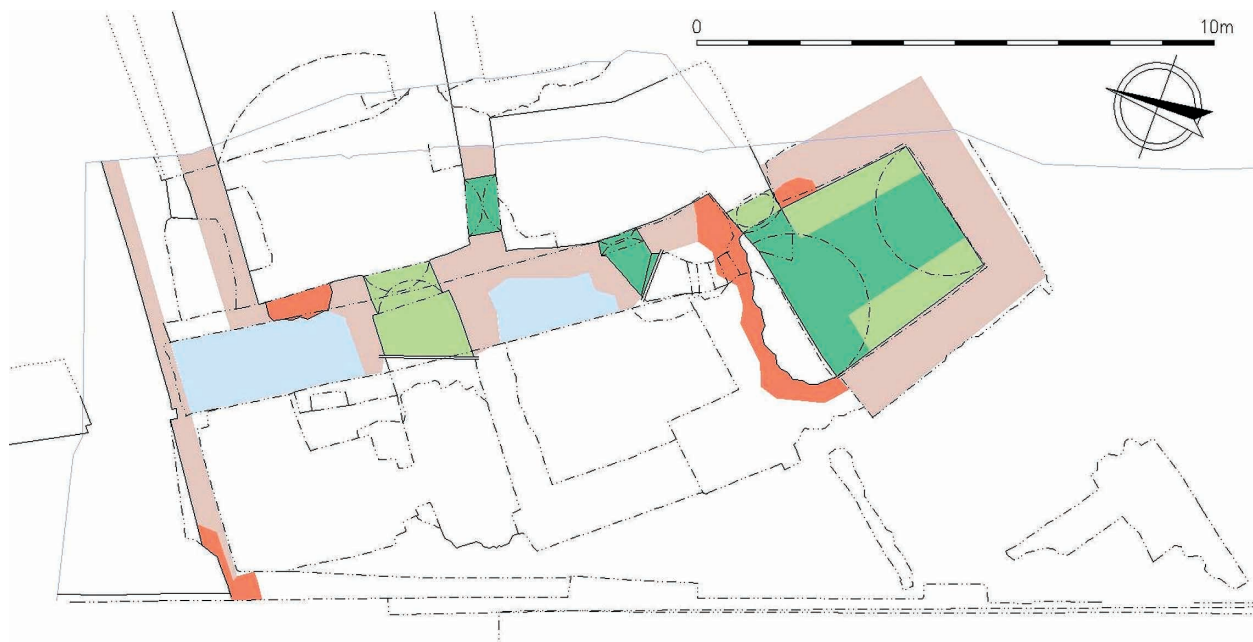
2

**Obr. 2.** Litomyšl (okres Svitavy), půdorys dochovaných konstrukcí v úrovni východního sklepa, vyhodnocení stavu zdíva před konzervací. Světle hnědá – svislé zdivo z lomového kamene na hliněnou maltu v dobrém technickém stavu, oranžová – svislé zdivo z lomového kamene na hliněnou maltu v havarijním stavu, světle zelená – klenby z lomového kamene na hliněnou maltu v dobrém technickém stavu, tmavě zelená – klenby z lomového kamene v havarijním stavu, světle modrá – svislé zdivo z lomového kamene na vápennou maltu v dobrém technickém stavu. (Výkres z projektové dokumentace, cit. v pozn. 9)

zjistil, že veškeré zdivo (až na drobné výjimky) je provedeno z poměrně kvalitního a nepoškozeného lomového kamene, vápenného jemnozrnného pískovce, těžného v blízkém okolí Litomyšle. Zmíněné materiálové výjimky se týkají některých drobných klenbových pasů, provedených z plných pálených cihel, a fragmentu jedné z patek cihelné klenby v severní místnosti mladší zástavby s pozůstatkem topeniště. Nejstarší zdivo hradby a brány je provedeno na relativně kvalitní měkkou vápennou maltu. Všechny ostatní zděné konstrukce (včetně klenb z lomového kamene), pocházející z mladší výstavby na přelomu 15. a 16. století, jsou vyžděny na hliněnou maltu z jílu a prachové hlíny, přiosťřené pískem. Pevnost této malty je velmi nízká, vlastnosti malty jsou značně ovlivňovány změnami vlhkosti (objemové změny, pevnost, plasticita), mrazovými cykly (objemové změny, rozpad malty) a účinky proudící vody z propustného nadloží (vyplavování malty ze spár).

Špatný stavebně technický a statický stav konstrukcí byl způsoben několika důvody. Demolice objektů po požáru v roce 1635, resp. 1641 pochopitelně neprobíhala příliš šetrně, protože se počítalo s celkovou úpravou tohoto městského území a zánikem budov. Zbytky stavebních konstrukcí vyhořelých domů bez zastřešení mohly být i nějaký čas vydány nepříznivým účinkům povětrnosti. Vhodný materiál z konstrukcí byl vytěžen k dalšímu použití.

Na podstatnou část dochovaného zdiva byla použita hliněná malta, která je velmi citlivá na náhlé změny tepelně-vlhkostních podmínek, v nichž je zabudována. Při dlouhotrvajících mrazech a značném rozsahu nálezů se nakonec ukázalo jako nereálné nepřerušovaně vytápět celý prostor a zabránit tak promrznutí zdiva. Po vykopání a odhalení zdiva z vrstev násypů proto došlo k jeho vícenásobnému zmrznutí do větší hloubky a hliněná malta tak byla značně poškozena až do stavu nulové pevnosti a celkového rozpadu. Na hliněnou maltu jsou vyzděny i klenby. Jejich havarijní stav byl způsoben nejen stlačitelností malty a tím vyvolanými deformacemi zdiva, ale především vyplavením hliněné malty ze spár mezi kameny vodou, dlouhodobě proudící z propustného nadloží. V některých částech kleneb již malta chyběla po celé výšce spár a kameny byly pouze na sucho zaklíněny jeden o druhý. Do staršího zdiva na vápennou maltu, které je v lepším technickém stavu, bylo provedeno velké množství dodatečných průrazů, přezdívek a vestaveb, spojených se stavební úpravou fortifikačních objektů na obytné domy. Zdivo tak není kompaktní, a to tím spíše, že mladší dozdivky jsou provedeny na hliněnou maltu s výrazně odlišnými vlastnostmi, než měla původní malta vápenná.

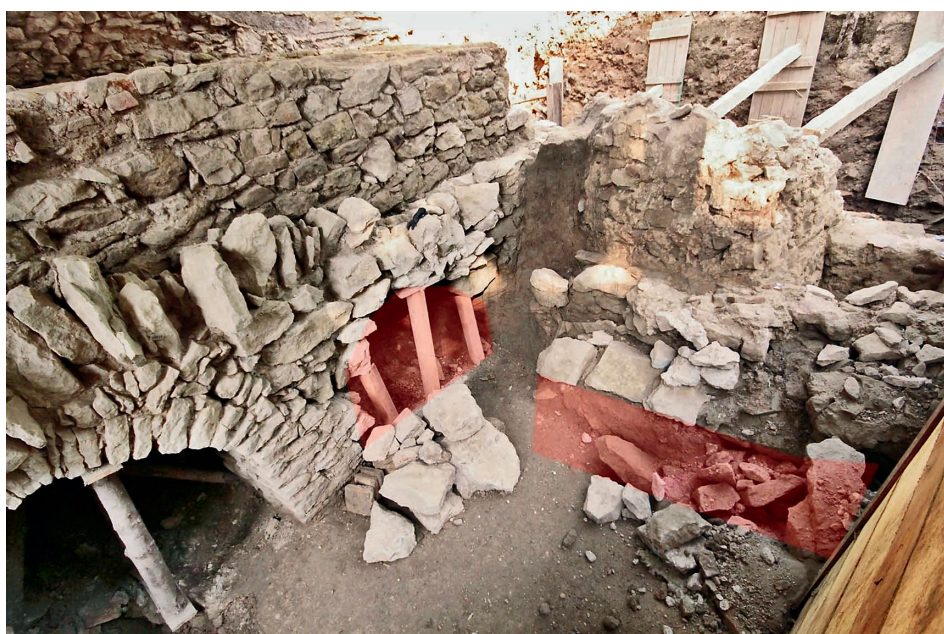
6

**Obr. 6.** Litomyšl (okres Svitavy), severní část hradebního zdiva. Vlevo červeně zvýrazněna dozdívká podkopená hradby (na obr. 3 označeno 6.3), vpravo podezděání torza pateční části klenby sklepa (na obr. 3 označeno 6.4). (Foto z projektové dokumentace, cit. v pozn. 9)

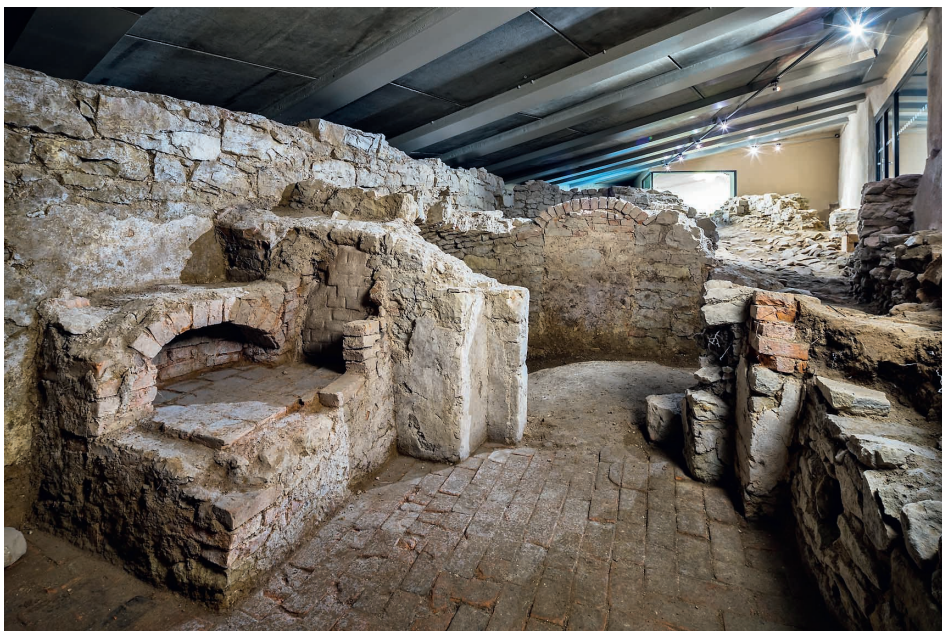
7

Obr. 7. Litomyšl (okres Svitavy), zakonzervované konstrukce objevené při archeologickém výzkumu, pohled z expozice (torzo domu s otopným zařízením) na prosklené stěny, přes které si zdivo prohlíží běžní návštěvníci muzea. Archiv Regionálního muzea v Litomyšli. (Foto: Jaroslav Horák, 2014)

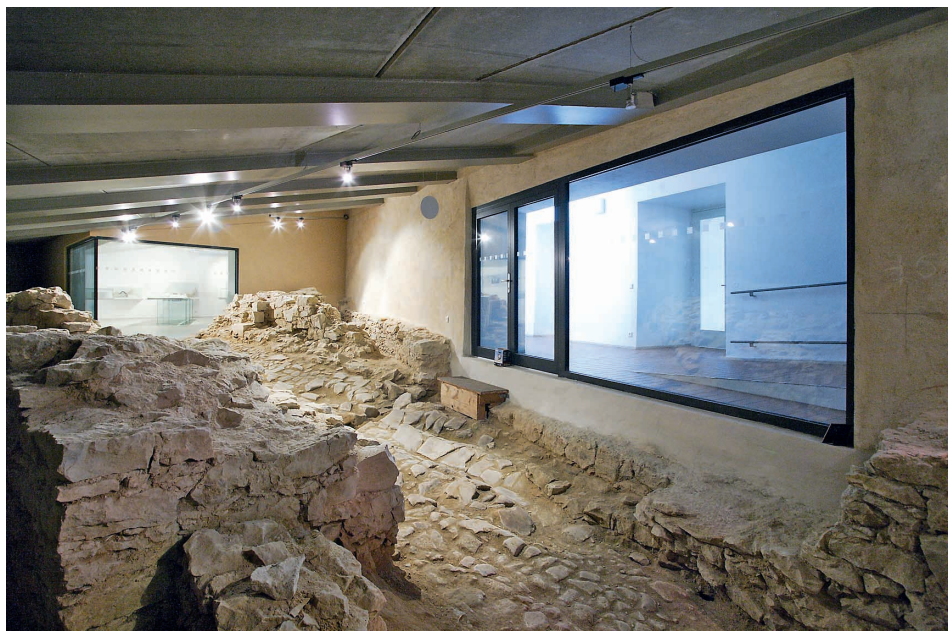
8

Obr. 8. Litomyšl (okres Svitavy), zakonzervované konstrukce objevené při archeologickém výzkumu, pohled z expozice (torzo přístupové komunikace a brány) na prosklené stěny, přes které si zdivo prohlížejí běžní návštěvníci muzea. Archiv Regionálního muzea v Litomyšli. (Foto: Jan Kadava, 2015)
