# Kontribuční sýpka v Chudenicích

David TUMA

**ANOTACE:** V průběhu 18. století zavedla habsburská monarchie řadu opatření, kterými reagovala na častá léta neúrody v českých zemích. Jedním z těchto nařízení byla výstavba kontribučních sýpek. V městečku Chudenice k tomu došlo roku 1819. Vznikla zde jedna z vůbec největších a nejvelkolepějších sýpek na území Plzeňského kraje, která se však dochovala ve špatném stavebně-technickém stavu. Autor ji hodnotí v širším kontextu a využívá při tom jak výsledky dokumentace stavby samotné, tak studium písemných pramenů.

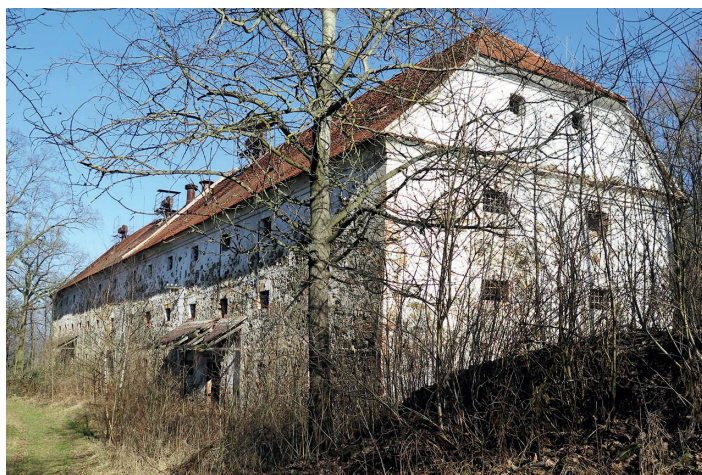
1

**Obr. 1.** Chudenice, kontribuční sýpka, Anton Stolle, 1818–1819, pohled od jihu. Foto: David Tuma, 2014.

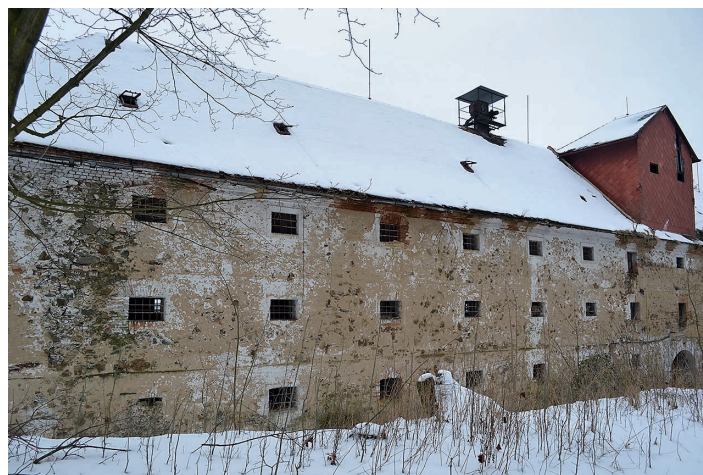
2

**Obr. 2.** Chudenice, kontribuční sýpka, Anton Stolle, 1818–1819, pohled od jihovýchodu. Foto: David Tuma, 2014.

půdoryse o rozměrech cca 90 × 14 m. Delší podélná osa stavby probíhá zhruba ve směru JV–SZ. Stavba má polovalbovou střechu, krytou pálenou střešní krytinou typu „bobrovka“. Na východní straně střechy se nachází nad střední částí dispozice masivní sedlový vikýř, krytý nakoso kladenými eternitovými šablonami. Stěny vikýře jsou opatřeny eternitovým obkladem. Vikýř umožňoval vertikální transport obilí pomocí dopravního zařízení s pohonem a nahradil starší způsob řešení. Při něm bylo obilí vertikálně dopravováno s pomocí vrátku. Doprava obilí probíhala uvnitř dispozice stavby. Ve středním dílu na severní straně za průjezdem se v interiéru sýpky nacházel velký otvor ve stropní konstrukci zajišťující zmíněný vertikální přesun obilí do horních sýpkových pater.

Zdivo sýpky je smíšeného charakteru, což doplňují cihelné dozdívky. Fasády jsou opatřeny vápennými omítkami, které jsou však dnes z velké části opadané. Hladké stěny člení pravidelně rozmístěná na šířku obdélná sýpková okénka v jednoduchých plastických šambránách. V okenních otvorech jsou vsazeny prosté kované proplétané mříže. Na vnitřní straně jejich špalet se dochovaly pouze okenní rámy, přičemž výplň se uzavírala pomocí jednostranných obrtlíků. Samotný dnešní počet okenních os představuje rozdíl oproti dochované plánové dokumentaci, která počítala s 20 osami po třech oknech, přičemž nad vjezdem měly být dvě osy pouze se dvěma okny. Sýpkové podkrovní podlaží bylo větrané vikýři typu volské oko. Obdélný vjezd ve středu východního průčelí má segmentový záklenek, protilehlý západní vjezd má rovný překlad (výplň se nedochovala). Fasády ukončuje po celém obvodu probíhající fabionová korunní římsa, ve štítových stranách chráněná řadou pálených tašek. Horní okraje štítů lemuje plastický fabionový rám. Jinak jsou fasády prakticky bez dalších ozdob a členění.

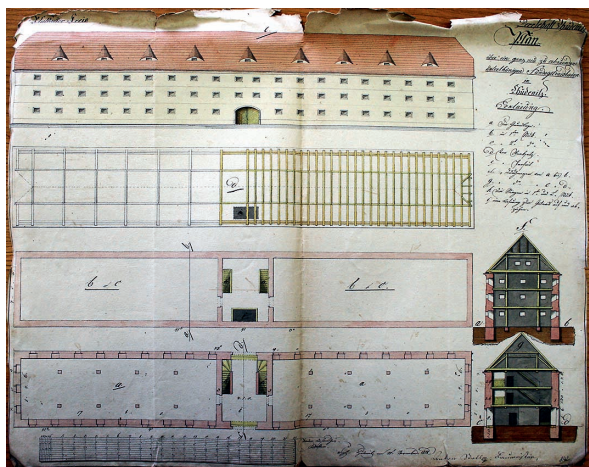
3

Obr. 3. Anton, Stolle, Plán ke zcela nově vystavěné poddanské sýpce v Chudenicích, 1818, kolorovaná kresba. SOA Třeboň, pracoviště Jindřichův Hradec, VS Chudenice, inv. č. 2882, sign. IV S 3b, kart. č. 108. Reprofoto: David Tuma, 2014.

Z dochovaných stavebních plánů z roku 1818 lze zjistit, že autorem návrhu sýpky byl Anton Stolle, stavitel a vrchnostenský zednický mistr.<sup>15</sup> Záměrem stavebníka bylo umístit sýpku do středu černínského panství. Objekt dnes představuje rozlehlou třípodlažní zděnou stavbu o 15 × 2 osách, vystavěnou na obdélném

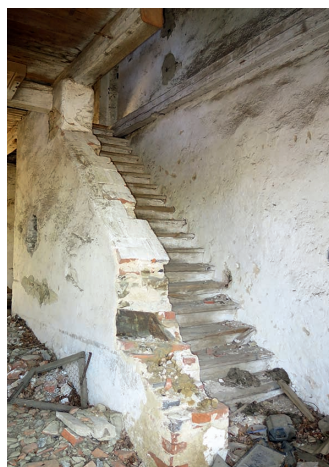
4

Obr. 4. Chudenice, kontribuční sýpka, Anton Stolle, 1818–1819, středový průjezd, schodiště. Foto: David Tuma, 2014.

Interiér objektu představuje trojdílnou dispozici se středním užším průjezdem, po jehož stranách jsou symetricky umístěna jednoduchá

přímá schodiště vedoucí do patra. Schodiště mají dřevěné stupnice a plná zděná zábradlí. Z průjezdu za schodištěm a z patra lze vstoupit do rozlehlého severozápadního i jihovýchodního dílu, v nichž došlo v roce 1999 k odstranění dřevěných sýpkových pater. Prostor osvětlují tři nad sebou umístěné řady ležaté obdélných sýpkových okének v hlubokých špaletách se segmentovými záklenky. Proudění vzduchu nad uskladněným obilím zajišťovala poměrně vysoko umístěná okna se strmými stoupajícími parapety. Okenní otvory vyplňovaly dřevěné okenice, které umožňovaly regulaci provětrávání obilí, případně také kontrolu teploty v interiéru. Do obou bočních dílů lze vstoupit také z exteriéru – od jihozápadu menšími obdélnými novodobými vstupy s novodobými železnými překlady chráněnými pultovými stříškami, před kterými jsou umístěny betonové rampy se schodištěm.

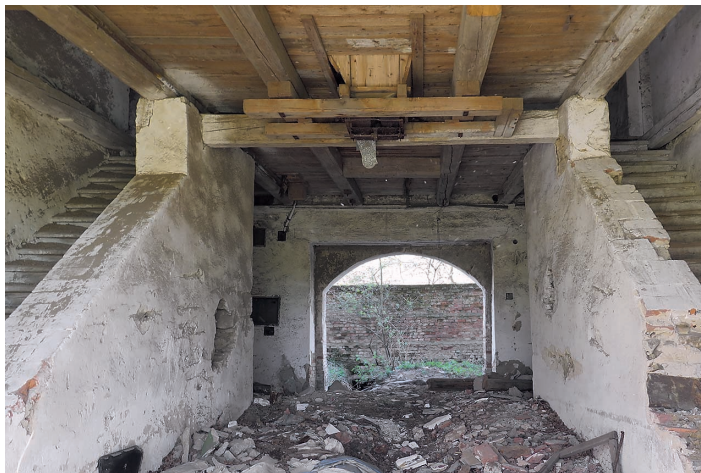
5

Obr. 5. Chudenice, kontribuční sýpka, Anton Stolle, 1818–1819, středový průjezd. Foto: David Tuma, 2014.

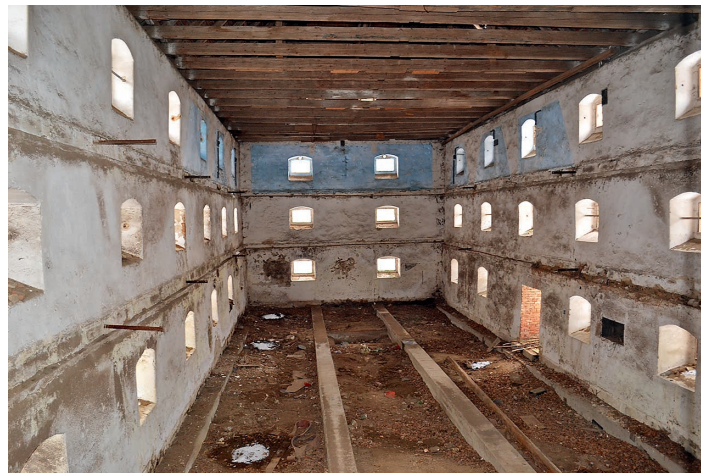
6

Obr. 6. Chudenice, kontribuční sýpka, Anton Stolle, 1818–1819, pohled do jižní části interiéru budovy. Foto: David Tuma, 2015.

jen k poškození součástí krovu či omítek, ale také zdiva, které promrzá a roste na něm náletová zeleň. V roce 1999 došlo k rozebrání téměř všech stropních konstrukcí. Odstranění dřevěných stropů včetně předpokládané středové stolice představuje velmi závažné narušení statiky objektu a v kombinaci s lokálním narušením krovu může mít fatální následky. Ze zdiva sýpky vystupují kovová pásová táhla, která byla původně sprážená se stropnicemi, čímž bylo zajištěno příčné ztužení stavby. Krov je lokálně závažně narušen hnilobou a místy i neodbornými zásahy (výše popsané spoje vazných trámů). V některých plných vazbách se projevuje značný průhyb vazných trámů a čepové spoje sloupků a vazných trámů jsou vyskočené, čímž dochází k extrémnímu namáhání některých nosných prvků krovové konstrukce. Pokud se nepřistoupí k lokálním opravám a zajištění stavby, může místy dojít ke statickým poruchám nosného zdiva a dílčí destrukci střechy.

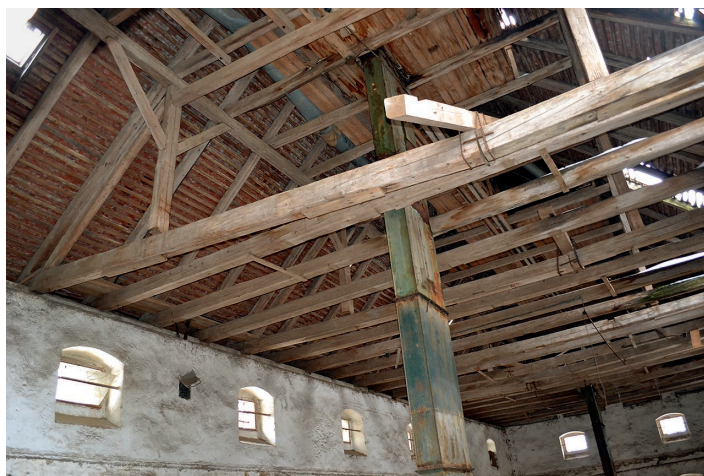
7

Obr. 7. Chudenice, kontribuční sýpka, Anton Stolle, 1818–1819, pohled do krovu. Foto: David Tuma, 2015.

Konstrukce krovu je dnes v podstatě nepřístupná z důvodu absence stropů a podlah. Jedná se o hambalkový krov opatřený stojatou stolicí podélného vázání. Vazné trámy byly provedeny v každé vazbě. Plná vazba obsahuje vazný trám, svislé sloupky nesoucí středovou vaznici, rozpěru mezi sloupky, šikmé vzpěry čepované do vazného trámu a sloupků, hambalek a krokve. Sloupky s vaznicí jsou v podélném směru ztuženy pásky. Jalová vazba obsahuje vazný trám, hambalek a krokve. Uložení pozednic (případně pozednic) není možné zatím zdokumentovat, ale patrně jsou volně uloženy na koruně zdiva či částečně obezděny římsou. Sloupky vynášejí dva průvlaky roznášející strop

ní trámy sýpkových pater. Dřevo krovu je zřejmě ručně tesané, s převážně čepovými spoji a místy jištěné kramlemi. Tesařské značky nebyly z důvodu nepřístupnosti zjistitelné. Na několika místech je patrné, že vazné trámy jsou nastavené. Některé spoje jsou provedeny na čelní (přímý) sraz a jištěné kramlemi. Nacházíme i pokusy o příčné převázání dodatečně vloženým prvkem a opásání spoju řetězem. Tyto úpravy lze označit za technicky zcela nevhodné a nedostatečné. Na všech vazných trámecích (ve středu rozpětí) je na spodní straně mělký zádlab. S největší pravděpodobností zde byla středová stolice s podélnou vaznicí nesenou sloupky, která podírala vazné trámy z důvodu velkého rozpětí stavby. Tato středová stolice musela být provedena ve všech podlažích stavby. Při koncích vazných trámů krovu jsou zachovány nepatrné zbytky prkenné podlahy podkroví. Zde je vhodné vzpomenout také tu skutečnost, že úřední nařízení regulovala podobu krovů kontribučních sýpek. Nařízením gubernia z 31. 8. 1789 byly ustanoveny jisté požadavky na jejich odolnost vůči ohni: na horních trámech měla být dobrá lepenice nebo cihelná dlažba. Obvodová zeď měla být zvýšena a předsán byl rovněž krov s krátkaty a s výměnou. Pokud by krov shořel, počítalo se s tím, že dolní část sýpky s obilím zůstane zachována.<sup>16</sup>

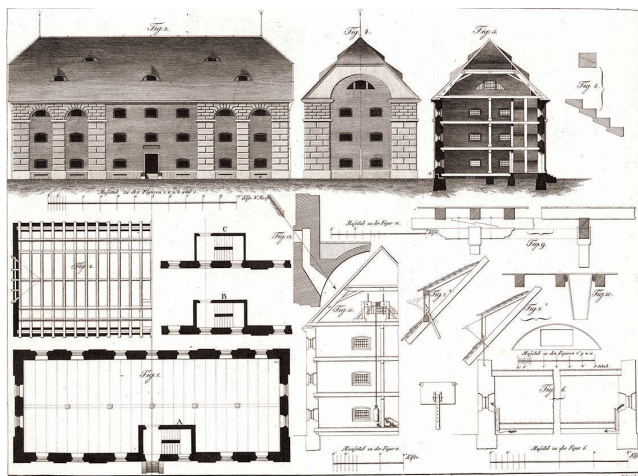
8

Obr. 8. J. P. Joenall, Vzorový návrh kontribuční sýpky. Převzato z: *Landwirtschaftliche Baukunst, Erster Theil*, Prag 1826.

Stavební fond kontribučních sýpek doplňují rovněž mladší objekty, které svou podobou také ilustrují proměny prvků fasád. V roce 1826 a 1829 publikoval architekt J. P. Joendl vzorové návrhy kontribučních sýpek vycházející z již realizovaných projektů doposud stavěných sýpek.<sup>18</sup> Pro jeho návrhy se stalo typickým pohodlné schodiště vymezené od vlastních sýpkových prostor zdmi. V polovině 19. století byla založena např. sýpka v Žichovicích (okr. Klatovy),<sup>19</sup> zde rovněž umístěná do vyvýšené polohy na okraji obce. Je rozdělena na čtyři nadzemní podlaží a zdobí ji empírové architektonické prvky, kdy průčelí zvýrazňuje pět polí širokých kvádrovaných lizén. Fasády štítů mají hladké omítky, ale pod rameny se nachází plastický pás ukončený ve své horní části půlelptickým obloukem. Zajímavým příkladem monoblokové novostavby sýpky vzniklé ve druhé polovině 19. století je sýpka v Klenové (okr. Klatovy).<sup>20</sup> Nachází se severně od stejnojmenného hradu a její fasády již obsahují rysy romantického historismu (zkosené hrany okének, redukovaný obloučkový vlys, trojúhelné štíty lemované zubořezem). Podstřešní sýpkové podlaží provětrávají otvory v půdní nadezdívce.

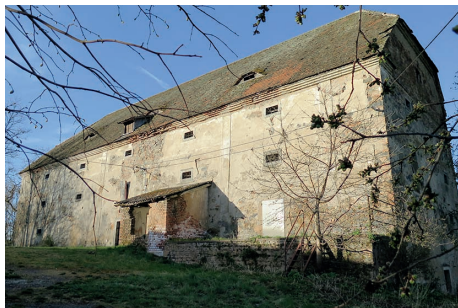
9

Obr. 9. Chocenice, kontribuční sýpka, 1723, nebo 80. léta 19. století. Foto: David Tuma, 2015.

ský dvůr na výrazné terénní vyvýšenině nad Vejskovským rybníkem. Její umístění se v mnohém podobá námi sledované sýpce v Chudenicích. Na fasádách chocenické sýpky však byly použity bohatší empírové výzdobné prvky. Dvoupatrová budova je tak členěna lizénami a sýpková okénka zvýrazňují štuková ostění s uchy. Odvětrání stavby zajišťovala tato malá okénka spolu s průdouchy, jimiž vzduch proudil pod podlahu přízemní části sýpky. Objekt má dodnes dochovaná pískovcová ostění oken a dveří. Obilí se zde uchovávalo do konce 20. století, kdy JZD sýpku začalo využívat pro skladování hnojiv a mouček a nechalo k budově přistavět rampy a přístavky.

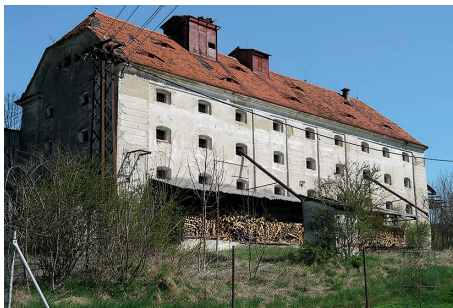
10

Obr. 10. Žichovice, kontribuční sýpka, první polovina 19. století, pohled od jihozápadu. Foto: David Tuma, 2015.

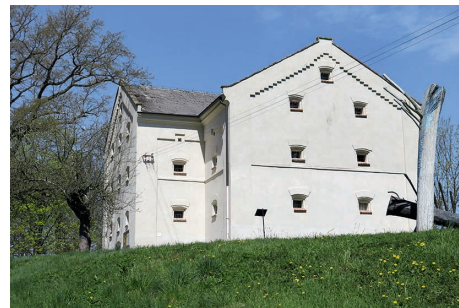
11

Obr. 11. Klenová, kontribuční sýpka, druhá polovina 19. století, pohled od jihu. Foto: David Tuma, 2015.
