## Osudy nechráněných zaniklých sídel a možnosti jejich výzkumu a ochrany na příkladu Jelmu a Cetvin na Českokrumlovsku

## Sušárna ovoce v Zálší – drobný technický klenot

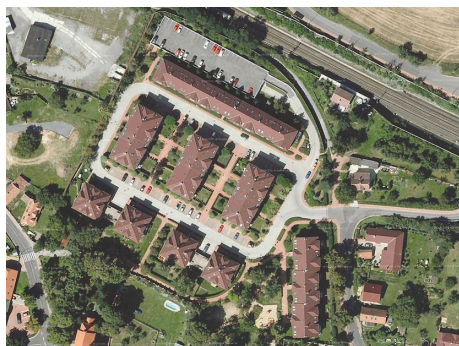
10

**Obr. 10.** Kolovraty (Pražská). Plocha zbořeného dvora byla již před rokem 2003 zastavěna komplexem bytových domů. Ortofoto: [www.mapy.cz](http://www.mapy.cz), vyhledáno 10. 3. 2016.

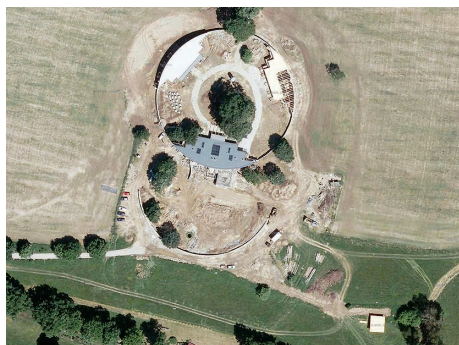
11

**Obr. 11.** Zábřeh u Mlýnů (Tábor), aktuální stav. Dvůr byl zbořen a nahrazen odlišně koncipovaným kruhovým areálem neznámé funkce, posunutým oproti dvoru poněkud severněji. Polovina budov původního dvora zanikla již v průběhu druhé poloviny 20. století, v roce 2003 však stále existovala východní polovina severního křídla a křídlo západní. Ortofoto: [www.mapy.cz](http://www.mapy.cz), vyhledáno 10. 10. 2015.

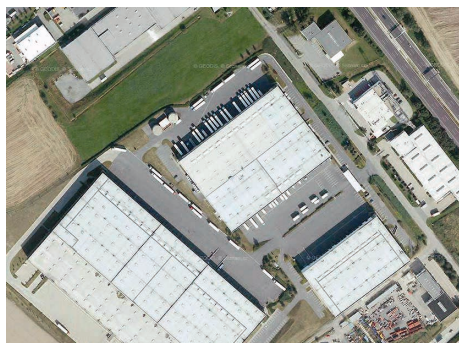
12

**Obr. 12.** Zdebrady u Jazlovic (Říčany). Aktuální stav. Dvůr již v 90. letech 20. století ustoupil budování obrovské komerční a logistické zóny při brněnské dálnici.

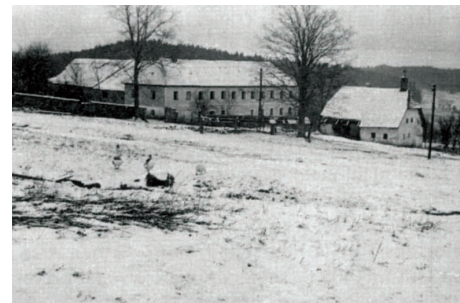
1

**Obr. 1.** Jelm, archivní foto zachycující dnes již zaniklé usedlosti č. p. 8 a 9 v severovýchodní části návsi. Převzato z: <http://www.zanikleobce.cz/index.php?obec=5351>, vyhledáno 20. 2. 2016.

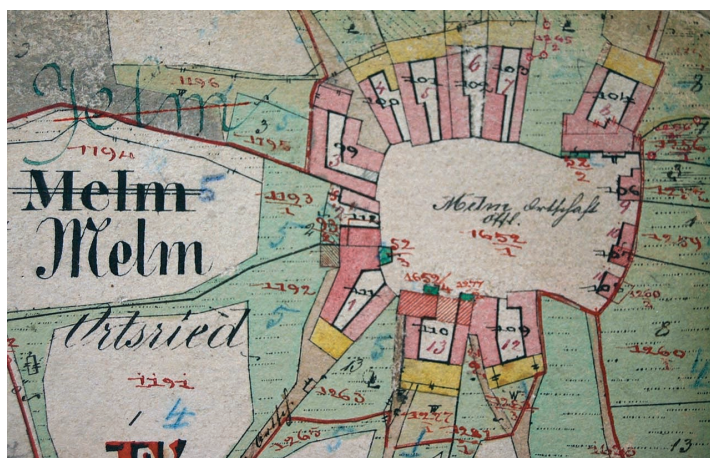
2

Obr. 2. Jelma, reambulovaná mapa stabilního katastru z roku 1878, výřez zachycující osadu. Ústřední archiv zeměměřičství a katastru (ÚAZK). Foto: ÚAZK, 2015.

zničených vesnic v pohraničí. Ochrana se tu realizovala pouze v rámci CHKO Šumava, která v té době ke kulturněhistorickým kvalitám relikvů lidských osídlení přistupovala jen velmi okrajově. Modelovým příkladem, na němž bylo snahou zkoumat, eventuálně potvrdit a vyhodnotit památkové hodnoty, byla malá vesnička Jelma, ležící asi 3 km východně od Horní Plané na Českokrumlovsku. Drobné sídlo se nachází v těsné blízkosti, avšak za krajinným i mentálním horizontem silně rekreačně exploatovaného břehu Lipenského jezera, v místě postiženém stigmatem uzavřeného vojenského výcvikového prostoru Boletice (obr. 2, 3).

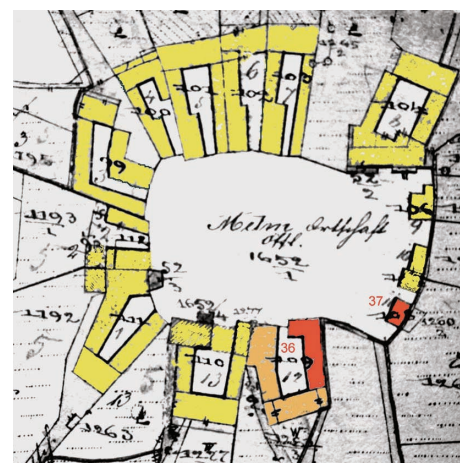
3

Obr. 3. Jelma, výřez z reambulované mapy stabilního katastru z roku 1878, zakres zániklé zástavby (žlutá), existující zástavby (červeně) a havarijních objektů (oranžová), sledováno v době prvního výzkumu v letech 2005–2011. Autorka: Michaela Špinarová, 2015.

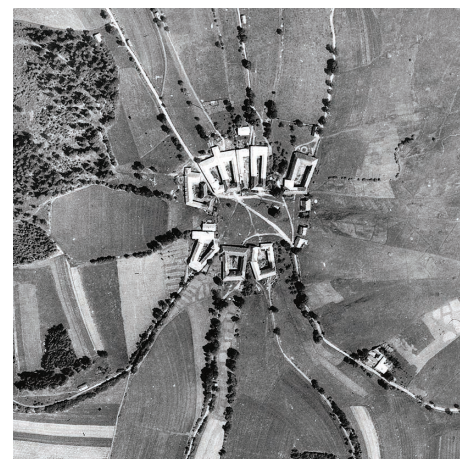
4

Obr. 4. Jelma, letecký snímek z roku 1946, výřez zachycující ještě kompaktní zástavbu kolem okrouhlé návsi. Vojenský geografický a hydrometeorologický úřad generála Josefa Churavého (VGHMÚř), Dobruška. Foto: VGHMÚř, 2015.

vsí vzniklých a po staletí utvářených podobným způsobem. Bylo možno využít vynikající pramenné základny pečlivě vedeného rožmberského a schwarzenberského archivu zejména hospodářské evidenční povahy. Na malém vzorku jednotlivých domů a jeho obyvatel byl podrobně zmapován vývoj sídla, které má svým původem a motivy při jeho založení mnoho geneticky shodných prvků i s takovými městskými celky, jako jsou královská města lokovaná ve vrcholném středověku. Je vcelku pochopitelné, že dosavadní odborná literatura z oborů historie, dějin osídlení i jakékoli jiné disciplíny stavební, umělecké, urbanistické povahy toto sídlo naprosto ignorovaly. V Jelmu bylo nutno pracovat s relikty staveb, které po odsunu německého obyvatelstva prakticky přestaly být viditelné pouhým okem, neboť s výjimkou dvou byla stavení opuštěna a zbořena. O to lépe je však zachována půdorysná koncepce sídla a zejména navazující plužiny (obr. 4, 5, 6).

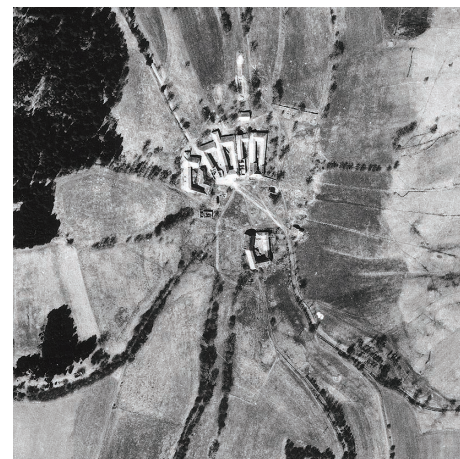
5

Obr. 5. Jelma, letecký snímek z roku 1964, výřez zobrazuje pozůstatky osídlení soustředěné na severní straně návsi. VGHMÚř. Foto: VGHMÚř, 2015.

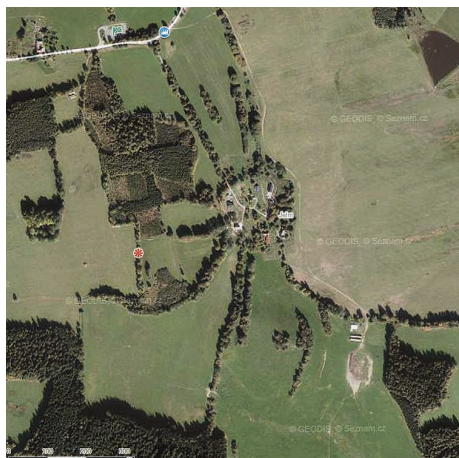
6

Obr. 6. Jelma, současná ortofoto, kde je v severních, západních a jižních pozemcích kolem bývalé návsi čitelná parcelace plužin téměř zaniklého sídla. Převzato z [www.mapy.cz](http://www.mapy.cz), vyhledáno 20. 2. 2016.

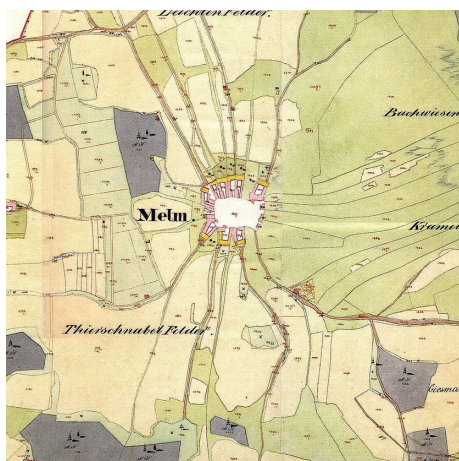
7

Obr. 7. Jelma, mapa stabilního katastru z roku 1826. VGHMÚř. Foto: VGHMÚř, 2015.

Zmíněný historický pramenný materiál, jako jsou úroční rejstříky, daňové cesty a pozemkové knihy, potvrdil očekávatelné: že ani v minulých staletích se hospodářská struktura jednotlivých statků neměnila, že schéma vlastnických vztahů, „urbanistické“, prostorové poměry vesnice a její plužiny zůstaly zachovány. Ostatně schéma dlouhých záhumenicových plužin, pracně vyrovnaných ve svazích, jakékoli změny jen těžko umožňovalo a zaklelo tak prvotní schéma lokované vsi do prostorového ustrnutí. Stáří historické krajiny v těsné blízkosti Jelmu bylo výzkumným úkolem potvrzeno, navazující nevelké lesní komplexy střídaly další obdobné struktury vesnického urbanismu (vesnice Hodňov, Žlábek, ale i Horní Planá, Pernek atd.) a celá logicky vystavěná krajina byla exaktně datovatelná do pozdního středověku. Předpoklad se potvrdil a systém tvorby krajiny bylo možno považovat a s jistou dávkou nadsázky i nazvat „gotickou krajinou“. Relikty staveb v Jelmu zachované v základových formacích byly sice podstatně mladší – z 19. a z první třetiny 20. století –, ale i ony se musely podřizovat velikosti a tvaru pozemku, který určil lokátor ve středověku. Stavební formy tu inklinovaly k čtyřstrannému vierkant, což byla typická, určující stavební forma pro větší zemědělskou usedlost Českokrumlovská (obr. 7).

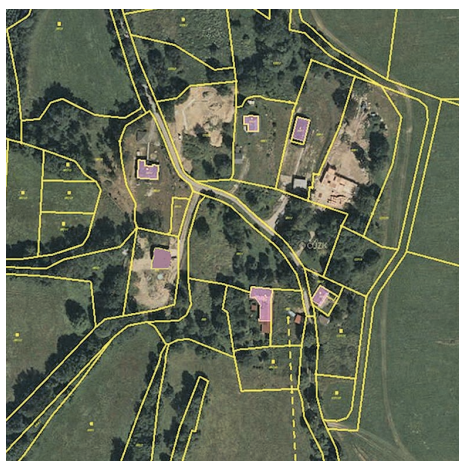
8

Obr. 8. Jelma, současná katastrální mapa a ortofoto, kde je patrná parcelace kopírující původní hranice pozemků, avšak nová zástavba vznikla často bez vazby na zaniklou strukturu stavebního fondu v osadě Jelma. Převzato z <http://sgi.nablizenidokn.cuzk.cz>, vyhledáno 20. 2. 2016.

Praktickým výstupem studie byl za pomoci tvorby pasportu jednotlivých usedlostí pokus přispět k vytvoření závazných legislativních norem, jež by z památkového hlediska určovaly eventuální budoucí zacházení se sídlištěm, jako je Jelma. Tedy se sídlem sice zaniklým, jehož historické hodnoty nespočívají v zjevných architektonických kvalitách, ale ve struktuře v krajině reliéfu dosud čitelného středověkého uspořádání návsi, cest, stavení statků s patrnými dispozicemi ubytovacích a hospodářských funkcí, záhumenicových plužin, mezních zídek a podobně (obr. 8).

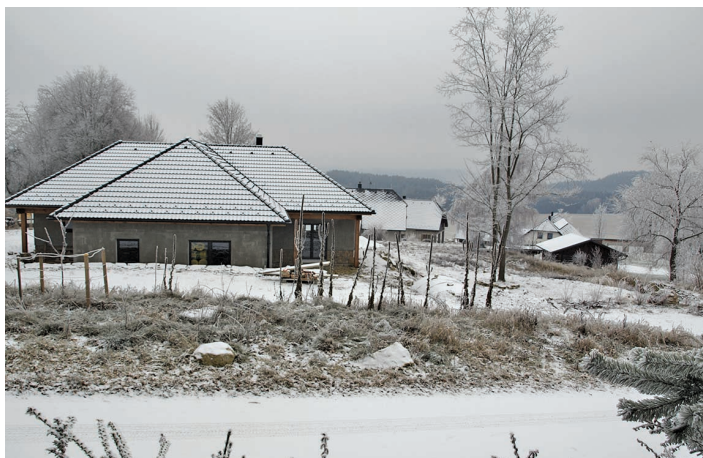
9

Obr. 9. Jelma, fotodokumentace zachycující novou zástavbu návsi směrem k východu. Foto Jindřich Špinar, 2016.

Nicméně již v druhém roce výzkumu, v roce 2006, jsme obdrželi zprávu, která nás zaskočila a kterou jsme v případě stranou ležící, „spící“ lokality nepředpokládali. Městský úřad v Horní Plané zařadil Jelmu do územního plánu jako území určené k zástavbě.<sup>5</sup> V kontextu stavební činnosti nejen Horní Plané a zejména v existujících, natož bývalých osadách byl tento obrat nečekaný. Ovšem způsob zástavby dal za pravdu nutnosti do budoucna podobné lokality chránit. Protože neexistoval žádný regulativ, jenž by hájil historické hodnoty Jelmu, došlo v průběhu dalších let k téměř kompletní „dostavbě“ rekreačních usedlostí s potenciálem trvalého bydlení na někdejších parcelách. Do současnosti bylo postaveno šest domků dle dnešního převládajícího vkusu. Ty nikterak nedbaly výtvarných a památkových kvalit bývalé dispozice vsi, jež prostorově utvářely někdejší Jelmu. Ačkoli vlastnické parcely kopírují někdejší schéma, stavební objekty vilového charakteru vznikly bez jakékoli vazby na původní zástavbu, tedy hluboko za uliční čarou návsi, někde na rozhraní bývalých stavebních a pozemkových parcel. S výjimkou jediného objektu, který se „dobrovolně“ pokusil o hmotově vzdálené konceptuální řešení, jsou ostatní naprosto bez vztahu k lokalitě a představují běžnou stavební produkci známou z příměstských satelitních sídlišť. Jestliže ještě před deseti lety určovaly schéma Jelmu cesty, remízky a základy zboření a dávaly naději na ochranu, eventuálně dostavbu v původním stavebním rozvrhu, dnes je sídlo definitivně jiné. Pohledově se bývalá náves zcela rozpadla. Drobná moderní stavení hluboko v parcelách bývalých statků se nemohou uplatnit. Současné zemní úpravy, jež zarovnal staveniště, zcela převrstvily a rozbrzdily původní tektoniku terénu. Doplnkové stavby jako garáže a kůlny naprosto nereagují na funkční rozvrh objektů v kompozici bývalé vsi (obr. 9, 10).
