## Sušárna ovoce v Zálší – drobný technický klenot

### Oprava sušárny ovoce

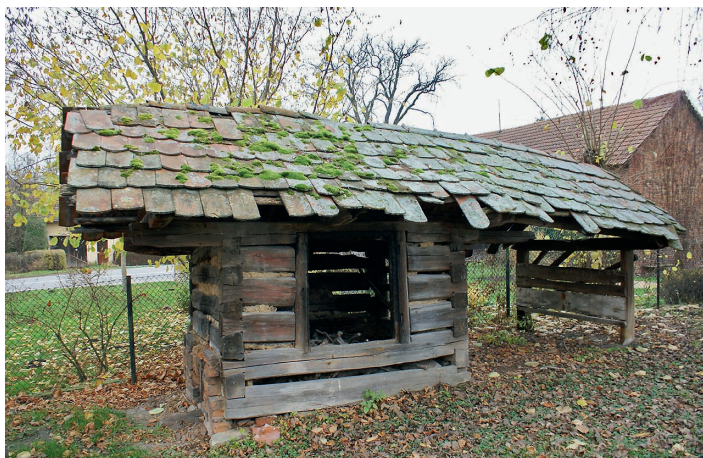
1

**Obr. 1.** Zálší (okres Ústí nad Orlicí), sušárna ovoce u č. p. 12. Stav po mnohaleté absenci jakékoliv údržby. Foto: Radim Urbánek, 2013.

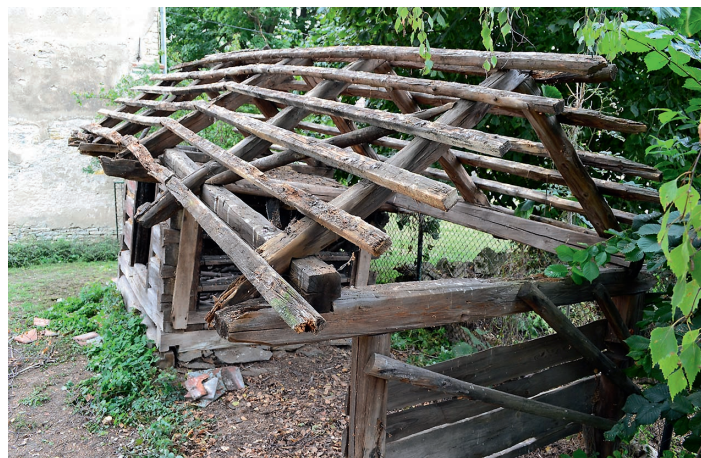
2

**Obr. 2.** Zálší (okres Ústí nad Orlicí), sušárna ovoce u č. p. 12. Objekt po sejmutí střešní krytiny a jeho vyčištění. Viditelné je podélné zavětrování pomocí nehraněné tyče. Foto: David Stejskal, 2015.

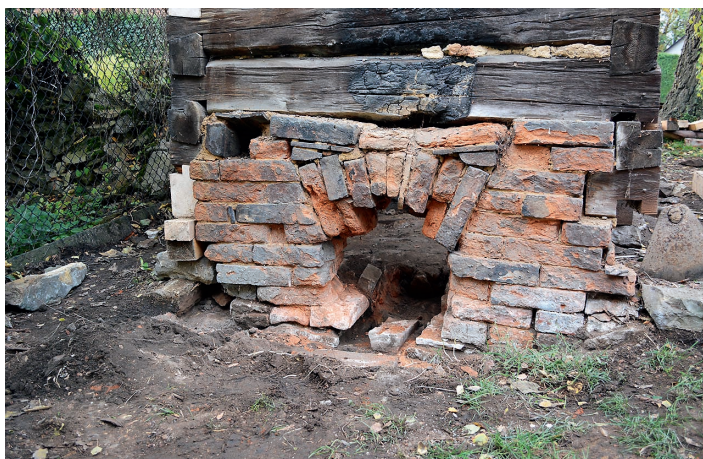
3

**Obr. 3.** Zálší (okres Ústí nad Orlicí), sušárna ovoce u č. p. 12. Stěna s ústím topeniště a výdechovým otvorem po vyčištění. Foto: Radim Urbánek, 2015.

Pro úplnost dodejme, že došlo také na nezbytné  
částečné přezděnění stěny z pálených cihel s ústím vy-  
hřívací pece a výdechovým otvorem. Oproti opravám  
prováděným s razantní výměnou zdicího materiálu  
a s vápennou, či dokonce vápenocementovou maltou  
zde došlo pouze k opravě v nejnútnejší míře s výmě-  
nou několika cihel a s použitím hliněné malty.

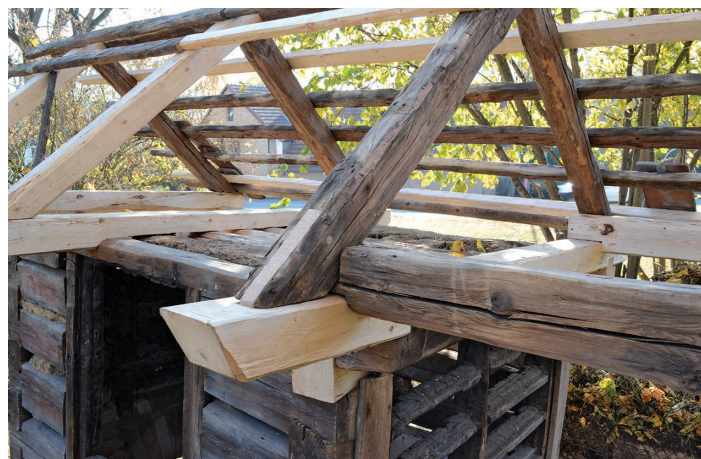
4

**Obr. 4.** Zálší (okres Ústí nad Orlicí), sušárna ovoce u č. p. 12. Oprava krokve s vloženým čepem. Vlevo nahoře zachovanou střešní lať doplňuje střešní lať nově tesaná. Foto: David Stejskal, 2015.

Zdůrazníme, že oprava má podobu velmi kvalitní  
ruční práce, což je míněno doslovně, tedy oprava pro-  
běhla skutečně bez použití elektrického nářadí. Zá-  
sadní při její realizaci bylo respektování dochovaných  
částí, a to nejen trámů, ale také detailnějších prvků,  
např. dvou subtilních kulatin přibitých pomocí hřebíků  
ke krokům a zajišťujících zavětrování nebo části střeš-  
ních latí. Z nich David Stejskal šest dochovaných kusů  
znovu použil. Zbylé tesal z nového materiálu jako tří-  
stranné. Pro kladení zde použité krytiny – hladkých  
střešních tašek „bobrovek“ – totiž musí být střešní latě  
na horní hraně opracována bez oblín.

K zajímavému zjištění došlo při rozebírání krovu. Střešní lať byla v každém styku s krokví přibita dvojicí strojně vyrobených hřebíků, jedním o délce 80 a druhým 90 mm. V krokvích se nenacházely stopy po jiných hřebících nebo dřevěných kolících. Z toho je zřejmé, že latě i krokve pocházejí ze stejného období, a zároveň tedy datují stáří strojně vyráběných hřebíků

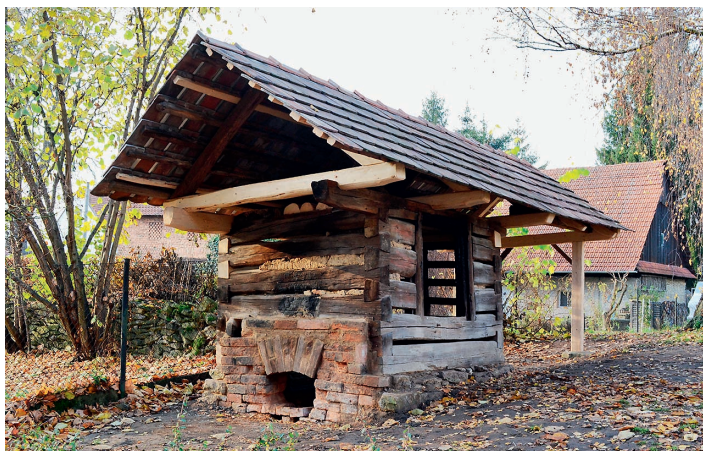
5

**Obr. 5.** Zálší (okres Ústí nad Orlicí), sušárna ovoce u č. p. 12. Objekt po opravě. Zachováno bylo i kladení bobrovek se spárami nad sebou. Foto David Stejskal, 2015.
