# Restaurování cyklu Tance smrti a maleb v kapli a lékárně hospitalu Kuks

Milena NEČÁSKOVÁ

**ANOTACE:** Příspěvek nabízí seznámení s cyklem nástěnných maleb „Tanec smrti“ v chodbě Hospitalu Kuks a jeho odkryvem a restaurováním v letech 2013–15. Cyklus vznikl kolem r. 1720 podle grafických předloh Hanse Holbeina mladšího a ilustruje sloky anonymní německé básně o rovnosti lidí před smrtí. V článku je popsána technika malby a diskutovány jsou způsoby a možnosti retuše těžce poškozeného díla. V druhé části je zmíněno restaurování maleb v kapli a lékárně a sledovány některé základní otázky týkající se výskytu plísní a souběhu restaurátorských a stavebních prací.

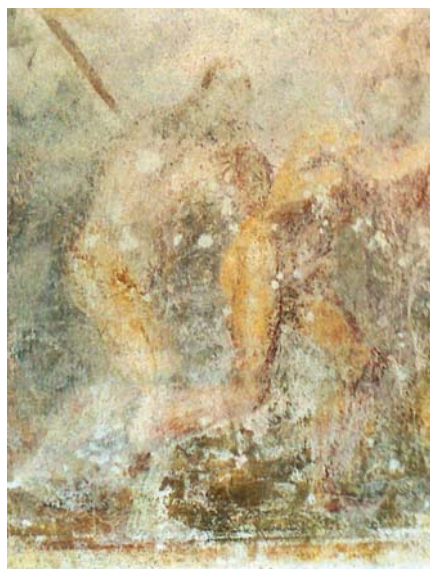
1

Obr. 1. Kuks, hospital, detail výjevu O vyhnání z ráje z cyklu Tance smrti. Stav po odkryvu. Foto: Milena Nečásková, 2013.

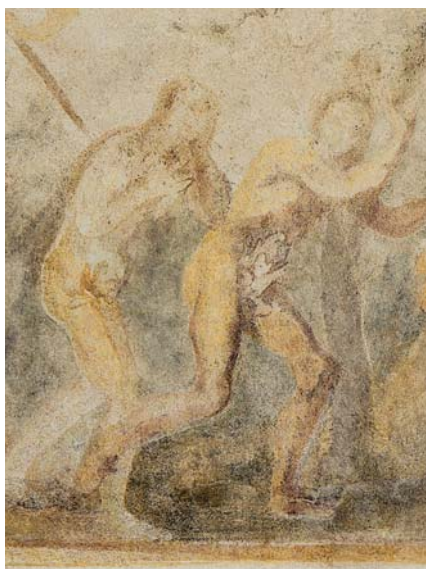
2

Obr. 2. Kuks, hospital, detail výjevu O vyhnání z ráje z cyklu Tance smrti. Stav po restaurování. Foto: Milena Nečásková, 2016.

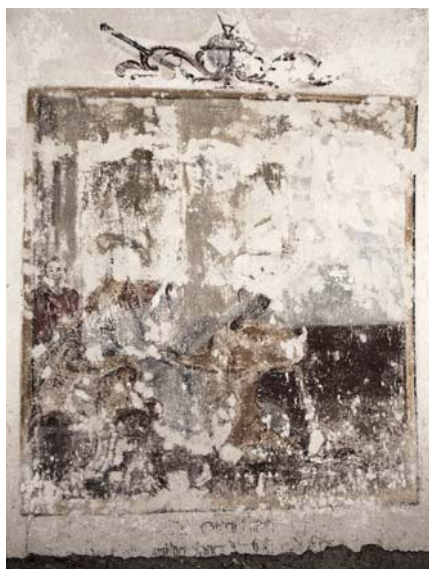
4

Obr. 4. Kuks, hospital, výjev Hvězdáře z cyklu *Tance smrti*. Stav po odkryvu. Foto: Milena Nečásková, 2013.

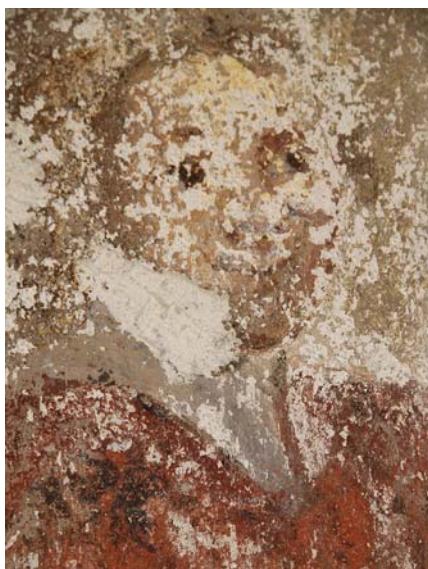
5

Obr. 5. Kuks, hospital, výjev Hvězdáře z cyklu *Tance smrti*, detail postavy za hvězdářem. Stav po odkryvu. Foto: Milena Nečásková, 2013.

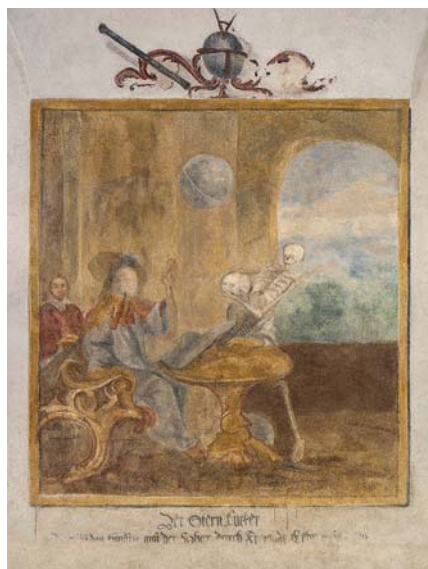
6

Obr. 6. Kuks, hospital, výjev Hvězdáře z cyklu *Tance smrti*. Stav po restaurování. Foto: Gabriela Čapková, 2016.

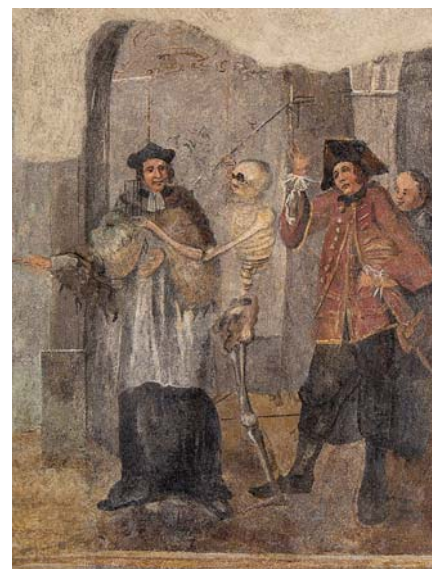
7

Obr. 7. *Kuks, hospital, Kanovník* z cyklu *Tance smrti*. Jen u tohoto výjevu se barevná vrstva dochovala natolik, aby bylo možno hodnotit autorův rukopis. Foto: Milena Nečasová, 2013.

vrstvy v nejlépe dochovaném výjevu *Kanovník*. Části tohoto obrazu zničené záseky elektrifikací byly barevně zapojeny do celku strukturovaným lazurováním. Původní intenzitu barevné vrstvy si překvapivě zachovaly fragmenty malby zbylé z obrazu *Biskup*. Dokonale dochované detaily jsou tříští zlomků původního rozsahu malby, retušovat takový zbytek malby však není nesnadné, protože zřejmá neúplnost a ohraňčenost tak poškozeného díla nikoho nevede k očekávání dokonalosti. Zcela jiným, složitějším úkolem byla retuš obrazu *Poslední soud*. Od Holbeinova listu značně vzdálená malba se dochovala, silně opadaná, jen v horní části a ani tam nebylo jasné např. gesto rukou Krista. Po retuši ztrát malby v horní ploše bylo rozhodnuto náznakově rekonstruovat levou ruku a tvar sféry světa, na níž Ježíš sedí. Bez této jednoduché rekonstrukce by fragment malby ztratil své sdělení. Poslední tři malby ve východní části chodby prakticky zanikly a jejich náměty se sotva daly identifikovat. Úkolem bylo zklidnění plochy obrazu potlačením defektů a dílčí rekonstrukce okrového rámování, které chodbě dává geometrický rytmus.

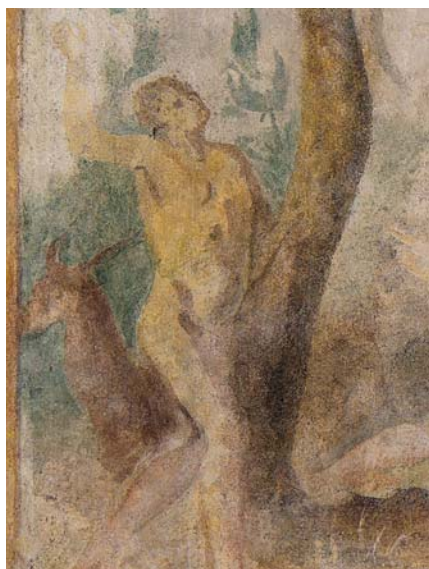
8

**Obr. 8.** Kuks, *hospital, výjev O pádu Adama a Evy z cyklu Tance smrti*. Postava Adama po restaurování. Foto: Milena Nečásková, 2016.

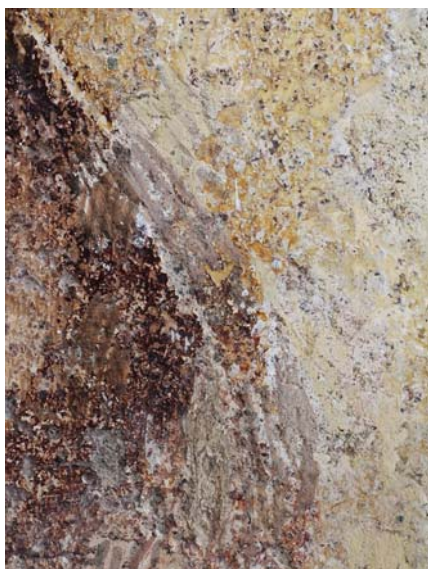
9

**Obr. 9.** Kuks, *hospital, výjev O pádu Adama a Evy z cyklu Tance smrti*. Makrosnímek druhotně vyryté linie podle nohy Adama. Foto: Milena Nečásková, 2016.

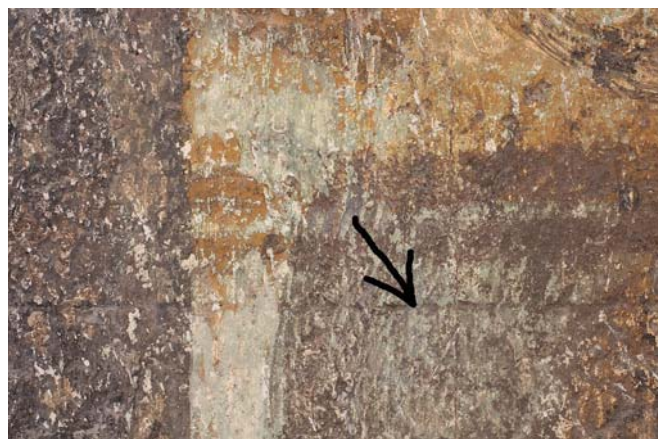
11

Obr. 11. Kuks, hospital, Lékař z cyklu Tance smrti. Makrosnímek linie, která je zalita barvou a je tedy starší než malba. Linie přesto nemá žádný vztah ke kompozici obrazu. Foto: Milena Nečásková, 2016.

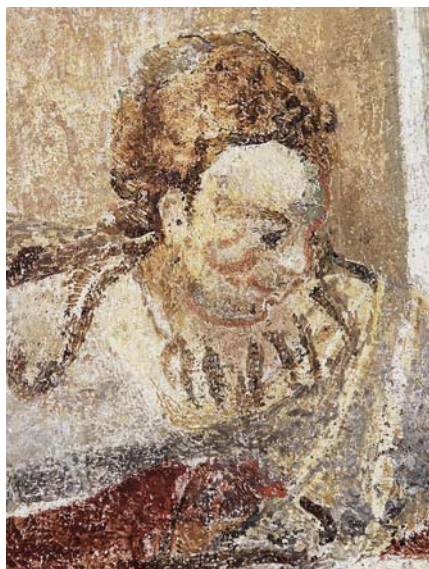
12

Obr. 12. Kuks, hospital, Kněžna z cyklu Tance smrti. Kresba v obraze vznikala v průběhu malby. Foto: Milena Nečásková, 2016.

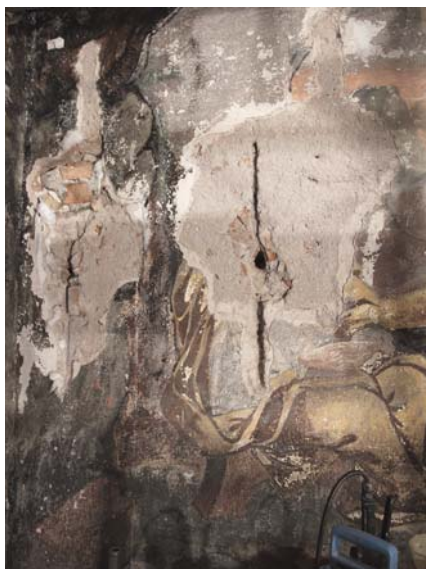
13

Obr. 13. Kuks, kaple sousedící s hlavní chodbou, malba s apoštolem Petrem po odkryvu. Větší část postavy apoštola byla zničena při vložení zpevňující kramle. Foto: Milena Nečásková, 2013.

apoštola byla historická oprava nestabilní trhliny ve zdívu zasekáním velké kramle. V jeskyni namalované ve východní nise se modlí kajícínice Máří Magdaléna před křížkem zavěšeným na stěně jeskyně. Technikou všech tří maleb je vápenné secco na světlém vápenném nátěru, s podkresbou pevným suchým médiem i štětcem. Zajímavostí je černá podmalba v okrajové partii malby západní jeskyně, která se omezuje na špaletu niky a její nejbližší okolí a na kterou je teprve světlejším vápenným seccem dotvářena malba krajiny.<sup>18</sup> Výjevy byly druhotně upravovány lokální přemalbou vápennou barvou a zabíleny byly asi po poškození postavy apoštola stavební úpravou. Malby se dochovaly v celistvosti, bez velkých ztrát barevné vrstvy, která však byla uvolněná i s podkladovým vápenným nátěrem v rozsáhlých šupinách, odstupujících od zvětralých omítek. Těžiště restaurování spočívalo v pečlivém upevňování barevné vrstvy a uvolněných podkladových omítek, jejich zpevňování organokřemičitany, sejmutí lokálních přemaleb a v běžné míře retuší. Vzhledem k menší míře poškození barevné vrstvy byly retuše provedeny napodobivým způsobem, akvarelem a temperou. Velký tmel v místě chybějící postavy apoštola byl nápadnou anomálií v celkově dobře dochované ploše maleb, a proto bylo dohodnuto rekonstruovat chybějící část postavy apoštola a jeho hlavu na základě analogie s ostatní malbou ikonograficky ustáleným fyziognomickým typem vousatého starce s robustní stavbou hlavy. Základní rekonstrukční kresbu jsem provedla technikou fresky, vlastní malbu po odsouhlasení přípravné kresby akvarelem a temperou (Umton), s finální fixací 3% akrylátovou disperzí (Lascaux 2063).

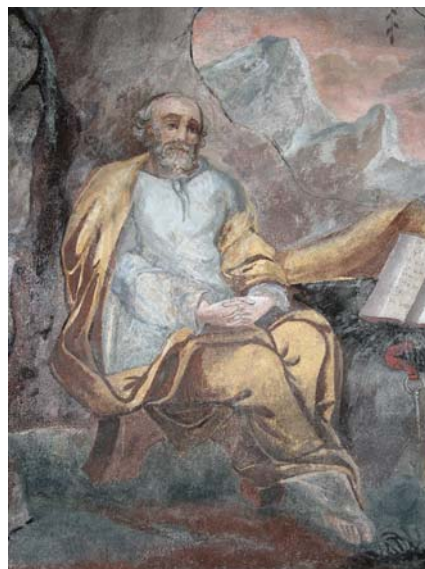
14

Obr. 14. Kuks, kaple sousedící s hlavní chodbou, malba s apoštolem Petrem po restaurování a rekonstrukci horní části postavy. Foto: Milena Nečásková, 2016.

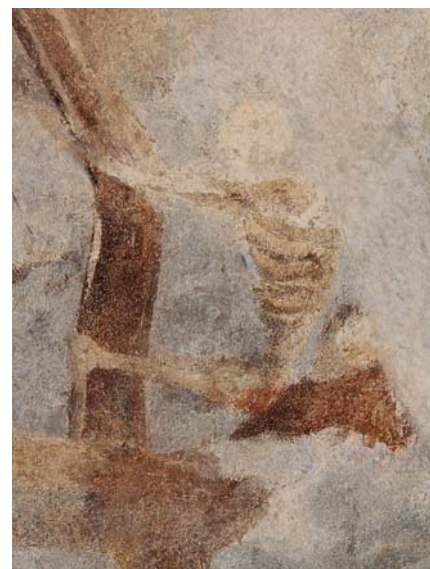
15

Obr. 15. *Kuks, hospital, Námorníci z cyklu Tance smrti. Náznaková rekonstrukce lebký smrtky vznikla místním vynecháním retuše pozadí. Foto: Milena Nečásková, 2016.*

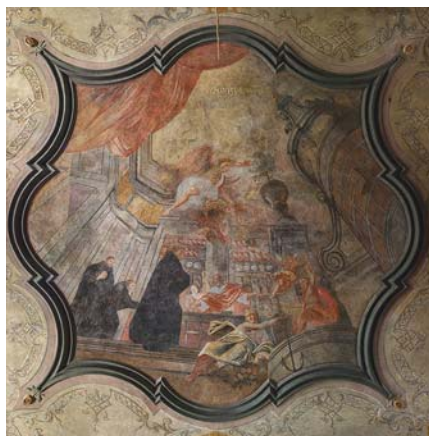
16

Obr. 16. Kuks, hospital, lékárna, nástropní malba po restaurování. Foto: Gabriela Čapková, 2016.

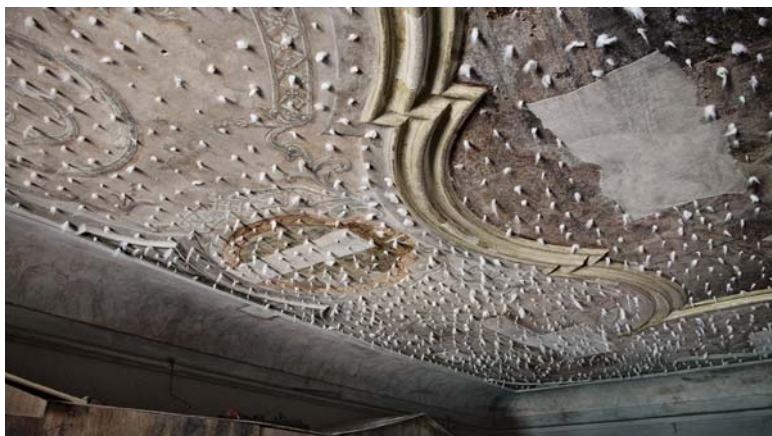
17

Obr. 17. Kuks, hospital, strop lékárny v průběhu strukturální konsolidace. Ucpávky otvorů injektdáže zabráňují zpětnému toku injektdážního roztoku. Foto: Milena Nečásková, 2013.

Strukturální konsolidace omítek byla hlavním úkolem restaurování v roce 2014. Zvětralé omítky byly ve dvou místech přikotveny k prkům stropu pomocí bukových kolíků kotvených nízkoexpanzní polyuretanovou pěnou (Braven 05.11). Důkladné zpevnění organokřemičitany (Imesta OH100) bylo prováděno po celém stropě sérií vpichů vzdálených od sebe cca 7 až 10 cm tak, aby došlo k souvislé impregnaci omítkové vrstvy. Při průměrné spotřebě organokřemičitanů 0,75 l/m<sup>2</sup> došlo k velmi dobrému zpevnění omítky, které se projevilo i tím, že na mírný tlak přestala uvolněná omítka reagovat pohybem. Po kondenzaci organokřemičitanů byly zatmeleny otvory injektáže, byla sejmuta vrstva hlinkové přemalby z poloviny 20. století a byly odstraněny stěrkové tmely tam, kde pod nimi byla dochovaná původní malba a kde snímání bylo možno provést bez poškození povrchu původní omítky a barevné vrstvy. Původní barevná vrstva byla nejen pod přemalbami značně poškozená, odřená a neúplná. Přechody mezi hladkou stěrkou a hrubší původní omítkou byly vyrovnány mramorovou
