# Restaurování a ochrana betonových výdusků na příkladu vybraných sochařských děl z areálu zámku Konopiště

Lukáš BROTÁNEK; Renata TIŠLOVÁ

ANOTACE: Článek se zabývá problematikou péče o uměleckořemeslné a sochařské výtvary z betonu na příkladu souboru děl ze zámecké zahrady v Konopišti.

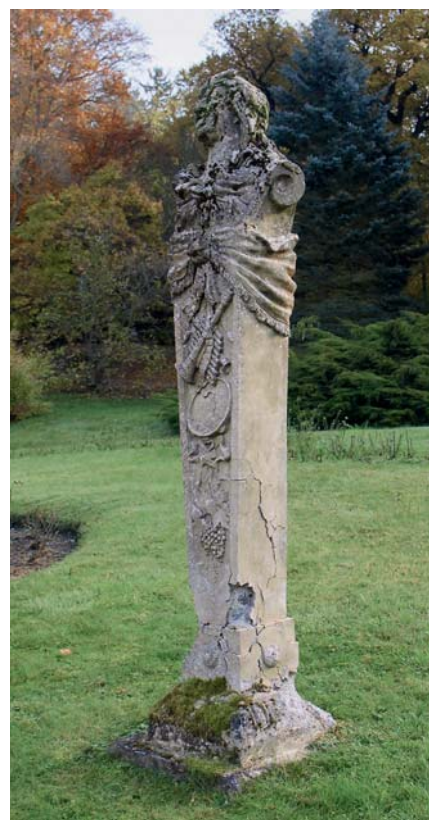
3

Obr. 3. Konopiště, Růžová zahrada. Stéla s hlavou Bakchantky, stav před restaurátorským zásahem v roce 2015. Foto: Lukáš Brotánek, 2014.

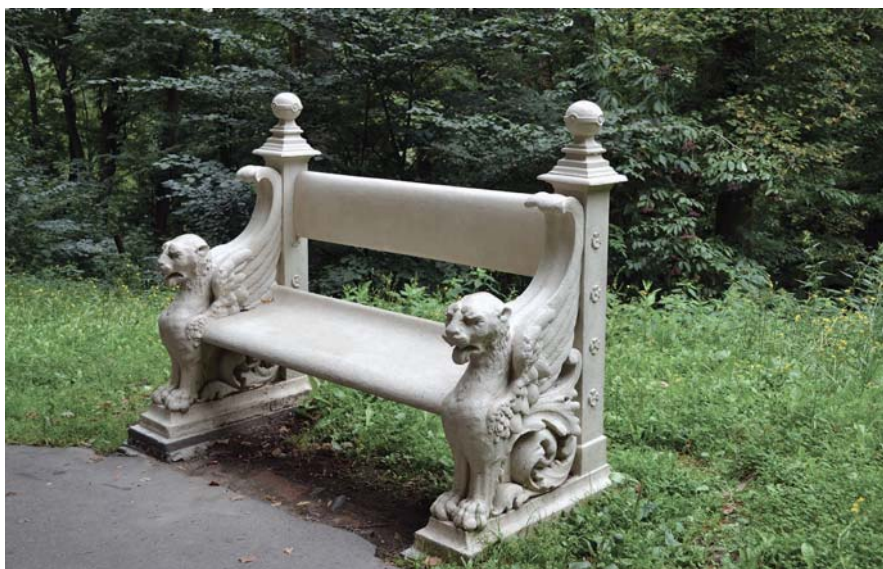
4

Obr. 4. Konopiště, před severním křídlem zámku. Lavička s gryfy, stav po restaurování v roce 2012. Foto: Archiv Fakulty restaurování Univerzity Pardubice, 2011.

Na lavičce došlo pravděpodobně i k mechanickému poškození jedné z hlav a obou ozdobných koulí, které se nedochovaly. Příčinou vážných defektů byla korodovaná armatura, která tvořila výztuž odlitých prvků a způsobila rozsáhlá poškození například na zadní části opěradla lavičky. Horizontální části odlitků vykazovaly úbytek originální hmoty v důsledku eroze či mechanického poškození, projevující se ztenčením povrchové vrstvy a charakteristickým obnažováním kameniva, které je vůči erozi více odolné než pojivová matrice. Na lavičce byly také patrné starší restaurátorské opravy; cementová stěrka na opěradle a tmely v místech, kde chyběla hlava gryfa.<sup>18</sup> Na váze s hady se dochovaly epoxidové tmely a doplňky maskaronů na cementové bázi. Na dílech byly patrné mo-

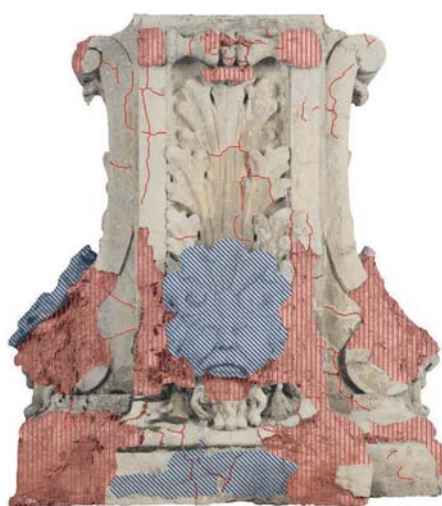
5

Obr. 5. Podstavec s maskarony, restaurátorská zpráva, zá-  
kres poškození, jižní strana (červené šrafy – chybějící části,  
modré šrafy – starší restaurátorské doplňky, červené čáry –  
praskliny). Foto: Lukáš Brotánek, 2013.

Ze studovaných děl je v současnosti nejvíce poškozená váza s hady, jejíž špatný stav byl umocněn nevhodným umístěním pod úroveň terénu (obr. 6 a 9). Spodní nosná část podstavce je ve hmotě výdusku zcela rozrušena i s dekorativní výzdobou včetně maskaronů. Za hlavní příčiny degradace hmoty výdusků lze v tomto případě považovat dezintegraci materiálu v důsledku působení zatěžkající vody a vztlínající vlhkosti, která se do objektu dostává kvůli nevhodnému umístění objektu. Degradace je dále urychlována mrazovými cykly i erozí materiálu vyvolanou působením nižších rostlin.

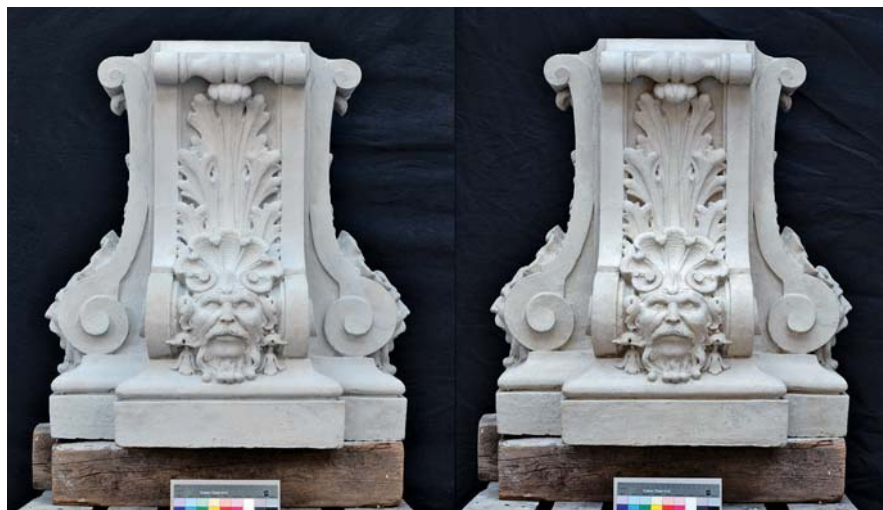
6

Obr. 6. Podstavec s maskarony, na levé straně stav po apli-  
kaci modifikovaného vápenného nátěru, na pravé straně po  
závěrečné silikonové úpravě. Foto: Lukáš Brotánek, 2013.

Postup restaurátorských prací lze ilustrovat na příkladu podstavce s maskarony, na němž je umístěna váza s hady. Před převozem do restaurátorského ateliéru se z důvodu kriticky špatného stavu díla přistoupilo k důkladnému zajištění podstavce již před demontáží. Poškozené části byly na místě zafixovány a pro větší bezpečnost byl podstavec obestavěn dřevěnou konstrukcí. Po převezení byl proveden vizuální a chemicko-technologický průzkum poškození a stavu objektu. V první fázi restaurování bylo provedeno jemné mechanické očištění, kterým bylo odstraněno biologické napadení a hlavní prachové depozity. Dočištění bylo provedeno chemicky pomocí roztoku peroxidu vodíku a čpavkovou vodou a následným omytím nízkotlakou vodní parou. Po očištění objektu byly erodované části povrchu zpevněny estery ky-

seliny křemičité, v dalších etapách restaurování byly estery částečně nahrazeny účinnějším dezalkalizovaným vodním sklem,<sup>22</sup> které se více hodí zvláště pro zpevnění silně rozrušených částí materiálu. Starší zdražilé doplňky maskaronů pocházející z předchozího restaurátorského zásahu byly zafixovány k podstavci pomocí vápenocementového tmele. V rámci dalších prací byla provedena důkladná injektáž všech prasklin pomocí řídké směsi připravené z vápna a cementu. Drobné praskliny byly zatmeleny jemným modifikovaným vápenocementovým tmelem, aby nedocházelo k zatékání vody dovnitř materiálu. Všechny chybějící části byly rekonstruovány podle dochovaných částí podstavce. Jednalo se o části volut vedle maskaronů, samotné maskarony a další detaily s vegetativními motivy. Nedílnou součástí restaurování bylo i uskutečnění opatření, která měla zamezit působení vlhkosti přicházející do objektu z různých zdrojů. Opatření se týkala jednak konstrukčních zásahů působících proti vztlínající vlhkosti – podstavec byl usazen na nový betonový základ, na kterém byla položena hydroizolace se spojovací vrstvou minerální malty. Další opatření zahrnovala ochranu povrchu s použitím vhodného typu ochranného nátěru.

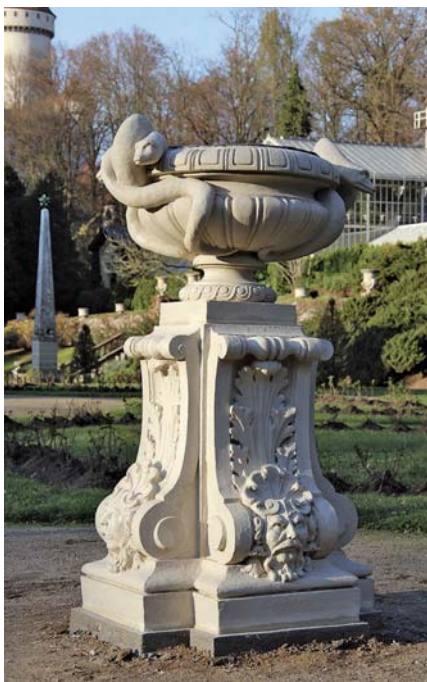
7

Obr. 7. Konopiště, Růžová zahrada. Váza s hady na podstavci s maskarony, stav po restaurování v roce 2012/2013. Foto: Lukáš Brotánek, 2013.

škození pocházející ze zahradnických hnojiv. V dokumentaci není samotný zásah na objektu popsán, uveden je pouze popis stavu před restaurováním. Další zásah již na váze s hady pravděpodobně nebyl proveden. Vzhledem k havarijnímu stavu patřila váza s hady mezi první restaurované objekty, jež se podařilo v roce 2012/2013 obnovit (obr. 9). Kromě vázy s hady jsou celkem podrobně zdokumentovány restaurátorské opravy provedené na stélách s mytologickými hlavami, jež jsou součástí inventáře v jihovýchodní části Růžové zahrady.<sup>20</sup> Na nich byly provedeny dva restaurátorské zásahy, v roce 1962 a 1993. Z restaurátorských dokumentací vypracovaných k zásahům je patrné, že zatímco stély prošly obdobným vývojem s rozsáhlými rekonstrukcemi v rámci obou opravných zásahů, u bust došlo z neznámých důvodů k rozdílným poškozením. Zatímco busta bakchantky se dochovala v relativně zachovalém stavu do současnosti, busta fauna prošla složitějším vývojem; již v 60. letech byla

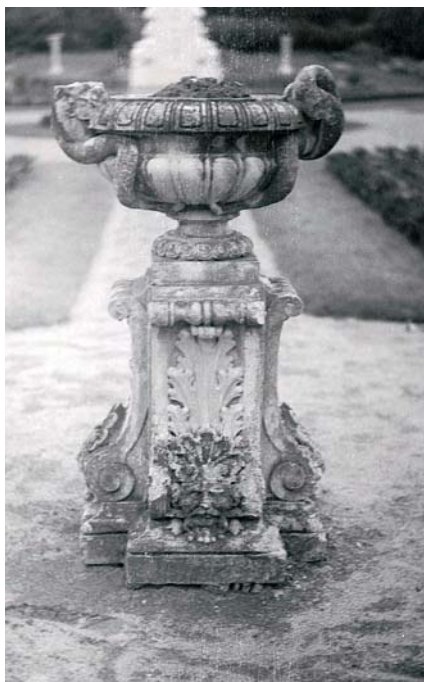
8

Obr. 8. Konopiště, Růžová zahrada. Váza s hady na podstavci s maskarony, stav před restaurátorským zásahem v roce 1963. Foto: Fotosbírka NPÚ, ÚOP středních Čech v Praze.

V rámci archivní rešerše bylo záměrem dohledat starší prameny, na základě nichž by bylo možné zdokumentovat stav restaurovaných děl v minulosti. Nejvýznamnějším zdrojem informací byly bezesporu restaurátorské dokumentace, které zachycují restaurátorské zásahy a opravy provedené na objektech z umělého kamene v druhé polovině 20. století. Nejstarší nalezené restaurátorské zprávy pocházejí z 60. let, kdy byla například restaurována i váza s hady stojící na podstavci s maskarony. Již v této době, jak je patrné z dochované obrazové přílohy, objekty trpěly vážným poškozením (obr. 8); na váze například chybí části hadů a maskaronů. Sochařské dílo bylo po kompletní rekonstrukci sceleno povrchovou úpravou.<sup>19</sup> Z přírodovědného průzkumu, který předcházel restaurování v roce 2013, bylo zjištěno, že se patrně jednalo o cementový nátěr v okrovém odstínu. V restaurátorské dokumentaci z roku 1965 je o stavu vázy napsáno, že se jedná o plastiky zcela zdevastované, a připsáno „doporučení k odstranění 1962“. Také se uvádí, že vázy nebyly 76 let opravovány ani čištěny. Jako příčina poškození je popsáno trvalé zavlhčování váz způsobené využíváním pro květinovou výzdobu a chemické po-

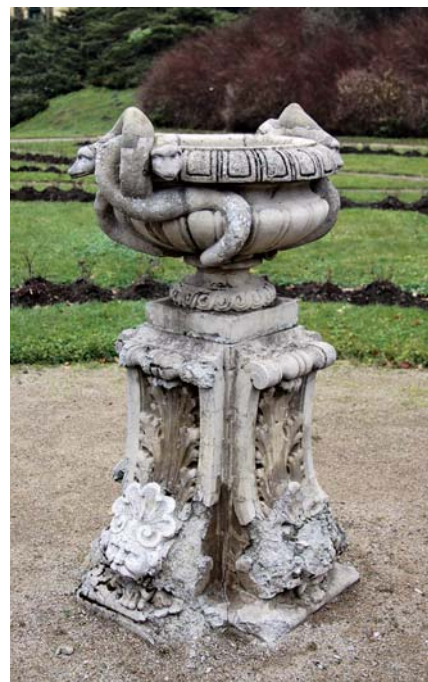
9

Obr. 9. Konopiště, Růžová zahrada. Váza s hady na podstavci s maskarony, stav před restaurátorským zásahem v roce 2012. Foto: Lukáš Brotánek, 2012.

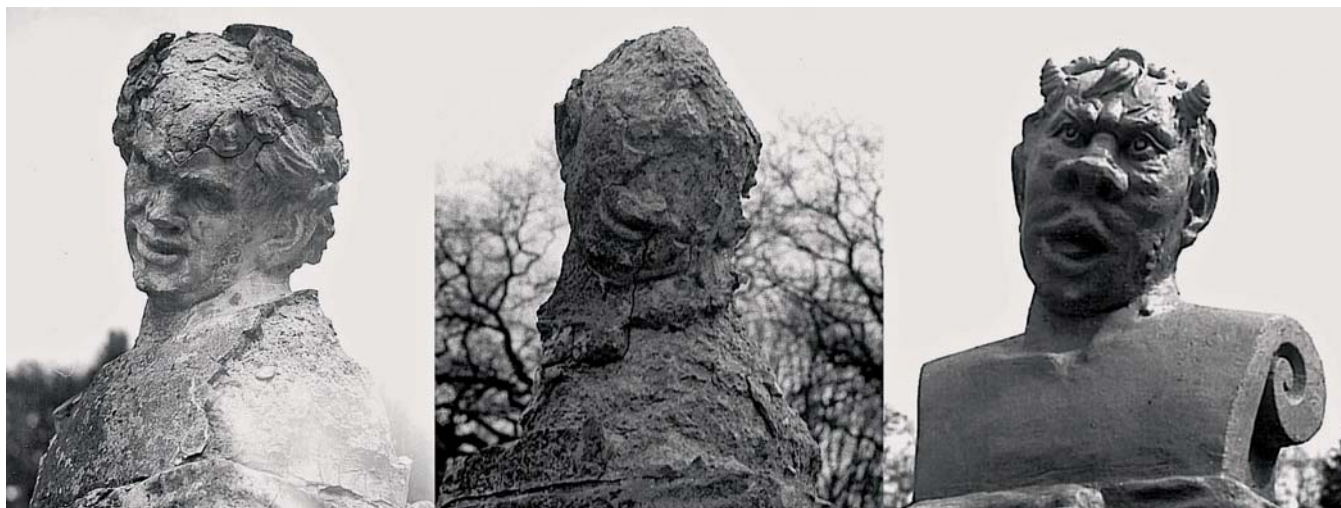
10

**Obr. 10.** Konopiště, Růžová zahrada. Hlava fauna: vlevo stav před restaurováním v roce 1962, uprostřed stav před restaurováním v roce 1993, vpravo kopie osazená v roce 1993. Foto: Fotobírka NPÚ, ÚOP středních Čech.

značně poškozená, avšak v rámci zásahu byla restaurována. Do 90. let se však dochovala jen v torzálním stavu a během zásahu v roce 1993 musela být nahrazena kopií (obr. 10). Ze záznamů k restaurování je dále patrné, že obě stély byly i s bustami opatřovány ochrannými nátěry. V restaurátorské zprávě z roku 1993 se uvádí: „Podle zbytků původní barvy byl namíchán příslušný odstín a celý objekt barevně sjednocen.“<sup>21</sup> Dle dokumentace se jednalo o barvu Balakryl. Jak již bylo zmíněno dříve, v rámci restaurování v roce 1965 byla povrchově upravována i váza s hady a podstavec. Podstavec byl opatřen cementovým nátěrem okrového odstínu, jehož tón byl upraven přidáním pigmentů na bázi oxidu železa (např. okry). V případě vázy se nepodařilo povrchové úpravy přesně identifikovat, pouze na hlavě hada byly zaznamenány fragmenty bílého nátěru, které jsou podobné materiálu doplňků světlé (bílé) barvy. Ty obsahovaly cement (patrně portlandský) a křemičité kamenivo.
