# Morový sloup v Kutné Hoře – komplexní příprava restaurátorského zásahu

**ANOTACE:** Restaurátorský průzkum morového sloupu v Kutné Hoře poukázal na složitou problematiku degradace povrchových vrstev vápence, spojenou s uzavřením povrchu krustami. Byl vyhotoven detailní průzkum možnosti snímání sádrovcových krust a na vybrané části sloupu bylo následně provedeno vzorové restaurování, které ověřilo možnosti jednotlivých restaurátorských úkonů. Pro snímání krust bylo testováno chemické čištění, mikroabrazivní snímání a čištění laserem. Z testovaných metod se jako nejvhodnější jevila metoda využívající laser, což se potvrdilo i na vzorovém poli. Článek shrnuje výsledky průzkumu, zkoušek technologií pro čištění a postup při restaurování vzorové části a poukazuje na výhody komplexní přípravy restaurátorského zásahu.

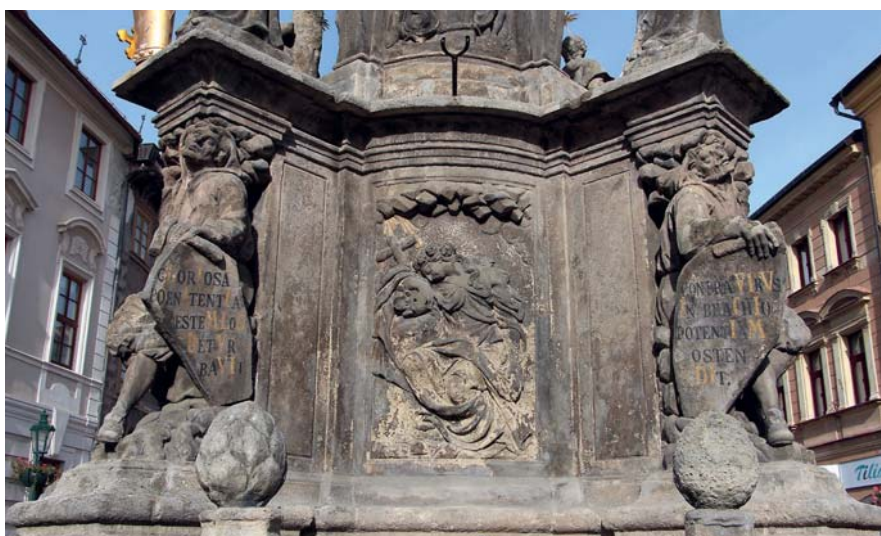
1

Obr. 1. Kutná Hora, Morový sloup, stav před restaurová-  
ním vzorového pole (relíefa levý horník) v roce 2014. Foto:  
Roman Kolář, 2014.

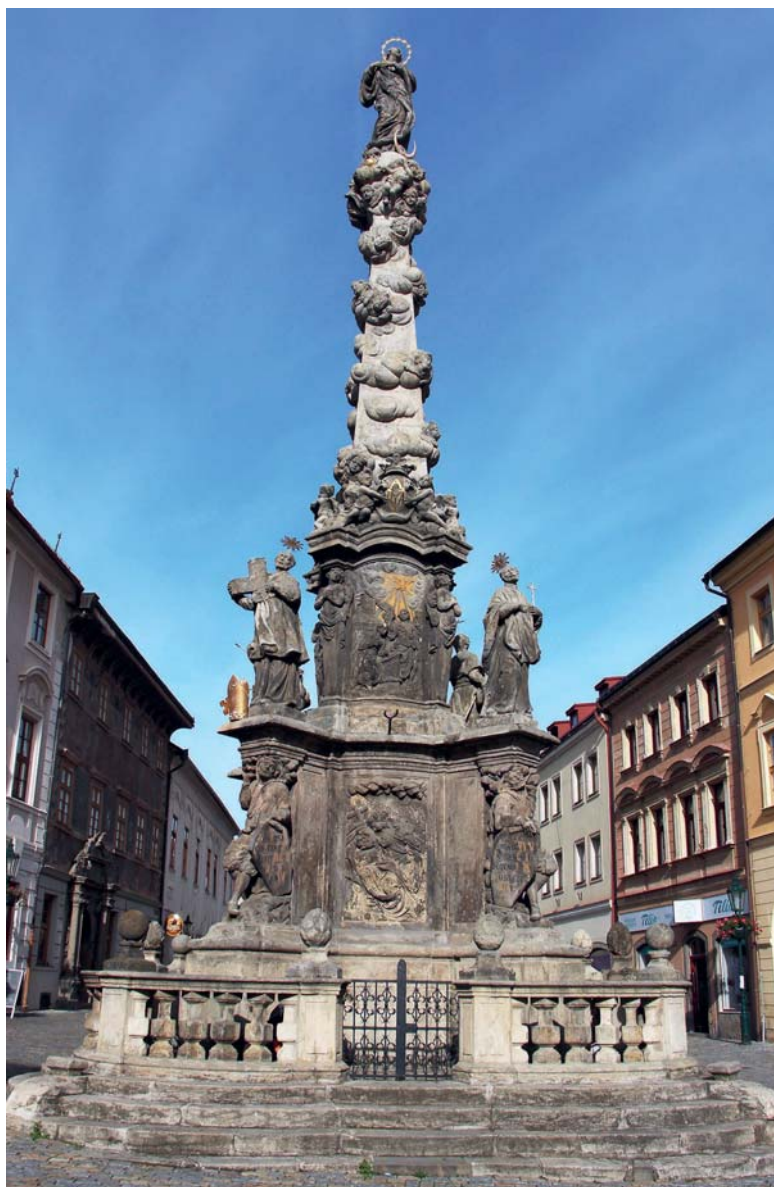
2

Spodní soklová část má základní čtvercový půdorys s vysazenými nárožími s profilovanou římsou. Tuto římsu podpírají sochy havířů. Každá figura havíře jednou rukou podpírá římsu a v druhé ruce drží štít s nápisem obsahujícím chronogram „GLORIOSA / POENITENTIA / P<sup>B</sup>ES-TEM LOCI / DETVR / BAVIT – Vítězné pokání město moru zbavilo (chronogram 1715), CONTRA VIRVS / IN BRACHIO / POTENTIAM / OSTEN / DIT – Proti jedu v paži moc ukázalo (1715), [P]ESTIF<sup>9</sup> EROS / LIBITINO MOR / BE DE / VLCERE / SANA/ VIT – Stížené morem Libitíným z ran uzdravilo (1715), DE MORTIS / TELO / IN PROPRIO / VVLNERE / CONFRE / GIT – Od smrti šípy ve vlastních ranách vzkřísilo (1714)“.<sup>10</sup>

Právě sochy havířů činí z kutnohorského sloupu unikátní umělecké dílo a jejich využití v rámci tektoniky sloupu jednoznačně lokalizuje mariánský sloup do prostředí hornického města. Pozoruhodný je také výraz horníků: „...plný pokory a napětí ze zmáhání tíhy, kterou nesou a která zřejmě symbolizuje tíhu havířského řemesla – zdroje bohatství města, [výraz] nesmírně obdivoval francouzský sochař a Rodinův žák Antoine Bourdel, jenž Kutnou Horu v roce 1909 navštívil.“<sup>11</sup>

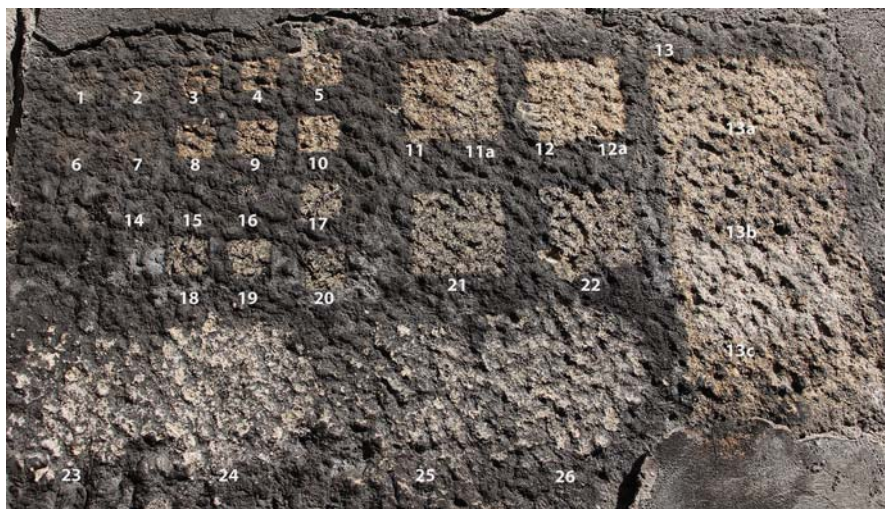
3

Obr. 3. Zkoušky čištění: hydrogenubličitan vápenatý (č. 25, 26), uhličitan vápenatý (č. 23, 24), mikropískování s různými abrazivy (č. 14–22), laserové čištění (č. 1–12). Foto: Roman Kolář, 2015.

Pro zkoušky čištění kutnohorského sloupu byly na základě zkušenosti s danou problematikou zvoleny tři metody. Pro první orientační zkoušky byl vybrán plášť kostela sv. Jakuba, který je ze stejného materiálu a má podobný charakter znečištění povrchu. Zde bylo testováno chemické čištění, čištění hydrogenuhličitánem, respektive uhličitánem amonným, při kterém se využívá schopnosti uhličitanu amonného reagovat se síranem vápenatým (hlavním pojivem sádrovcové krusty) a přeměnit ho na síran amonný, který je výrazně lépe rozpustný, a tedy snáze odstranitelný oplachem. Dále byly testovány mikroabrazivní metody s různými abrazivy, u nichž je možné dosáhnout při správ-

ném nastavení velmi jemného obrušování povrchu, a tedy postupného snímání krusty. Do testů bylo zařazeno i laserové čištění, které je v případě čištění vápence hodnoceno jako velmi citlivá a účinná metoda<sup>23</sup> (viz obr. 8). Zkoušky byly vyhodnoceny nejprve vizuálně, poté USB mikroskopem a také byly odebrány vzorky a připraveny výbrusy a nábrusy pro optickou a elektronovou mikroskopii.<sup>24</sup>

Z provedených zkoušek vyplynulo, že nejméně uspokojivé bylo chemické čištění, při kterém docházelo při odstraňování krusty k poškození povrchu kamene. Dobrého výsledku bylo dosaženo metodou mikroabrazivní (s užitím nízkého tlaku a velmi jemného abraziva), která byla dobře kontrolovatelná a bylo možné docílit optimálního stupně vyčištění. Jako neefektivnější a nejšetrnější se jevil užití Q-switched Nd:YAG laseru.

Na základě těchto předběžných zkoušek bylo získané informace použity pro další testy na morovém sloupu, kde byly provedeny ještě dodatečné zkoušky pro ověření získaných dat. Tyto zkoušky byly důležité, protože bylo také třeba ověřit, jak se bude zvolená technologie čištění chovat na fragmentech polychromie. Pro hodnocení vzorků bylo využito metod optické mikroskopie nábrusu a výbrusu, stereoskopické a elektronové mikroskopie povrchu vzorků a prvkové analýzy. Na základě laboratorního průzkumu<sup>25</sup> bylo možné prokázat, že navrhovaný postup čištění s využitím laseru je šetrný k povrchu památky. Čištěním pravděpodobně dochází k odstranění tmavých krust, nebo lépe řečeno k jejich optimálnímu ztenčování. Z mikroskopických snímků nábrusů i výbrusů bylo patrné, že v místech největšího ztenčení tmavých vrstev prakticky nedochází k úbytku horniny (viz obr. 9). Tento závěr byl založen na přítomnosti organické látky se žlutou UV fluorescencí (předpokládáné úpravy povrchu kamene před nanesením barevných vrstev) detekované ve vzorcích po čištění.<sup>26</sup> Povrch čištěných vzorků měl v místech ztenčení tmavých krust obdobné složení jako nečištěný povrch, analýzou byla prokázána přítomnost zejména síranu vápenatého (sádrovec), což svědčilo o šetrnosti čištění, při kterém dochází pouze ke ztenčení vrstvy depositů bez zásahu do povrchu kamene. Dále byla

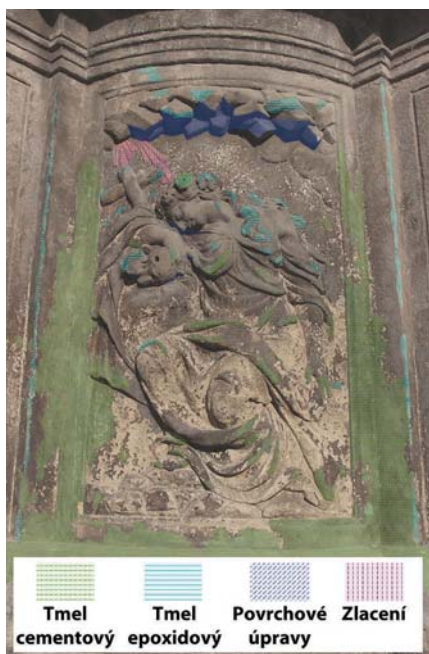
Obr. 4. Kutná Hora, Morový sloup, reliéf sv. Rozálie: grafický záznam poškození. Foto: Roman Kolář, 2014.

Vrchní část, zahrnující sochu Panny Marie a obelisk, vykazovala spíše lokální poškození. Naproti tomu část spodní, zejména pak reliéfy na základně a sochy horníků, byla v havarijním stavu. Dožilé byly také epoxidové výdusky kuželek, piniových šišek a některé části modelace doplněné tímto materiálem v 80. letech minulého století.

Hlavní příčinou poškození kamene byla s největší pravděpodobností vysoká tvrdost vysrávek z předchozích oprav a jejich složení, neboť uzavíraly povrch a byly zdrojem vodorozpustných solí. Dalším závažným problémem byly tmavé krusty uzavírající povrch zejména v místech srážkových stínů. Kompaktní tmavá křusta uzavírala vlhkost pod povrchem. Mrazové cykly v kombinaci s působením vodorozpustných solí narušovaly kámen, což vedlo k postupnému oddělování křusty a ztrátě původní modelace. Významnou roli zde zřejmě hrálo i teplotní namáhání. Tmavá křusta akumulovala tepelné záření ze slunce a zejména v zimě tak mohou být teplotní výkyvy během dne v řádech desítek stupňů, což mohlo vést ke vzniku napětí mezi povrchovou vrstvičkou a hmotou kamene a následně k postupnému oddělování této vrstvy.<sup>20</sup> Dané hypotéze odpovídá i skutečnost, že nejvíce poškozená byla jižní strana, která je nejvíce osvětlená sluncem.

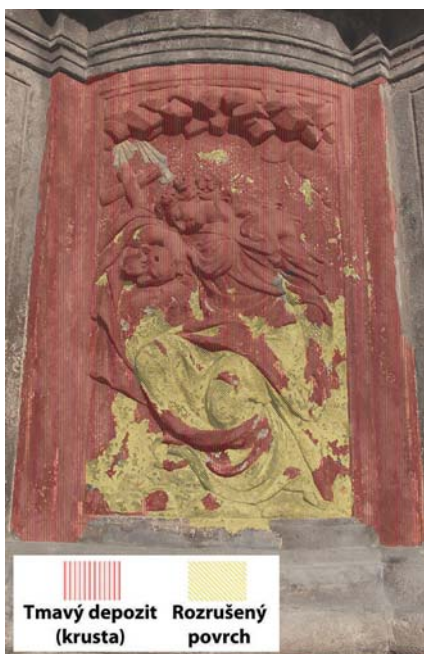
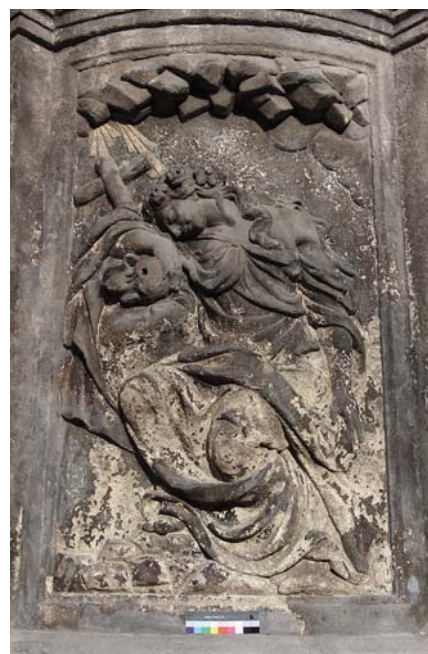
Obr. 5. Kutná Hora, Morový sloup, reliéf sv. Rozálie, stav před restaurováním. Foto: Roman Kolář, 2014.

Poškození povrchové vrstvy tvorbou tmavých křust se nejvíce projevilo na jemných reliéfech

spodního soklu, kde byly také patrné mapy od vlhkosti. Jejím zdrojem mohla být jednak vzliňající vlhkost, jednak zatékání do korunní římsy a jistě i hygroskopická solí.<sup>21</sup> Průzkum ukázal, že tato tmavá vrstva na povrchu kamene je do značné míry tvořena degradovanými vrstvami historických i nedávných povrchových úprav kombinovaných se sádrovcovými křustami.

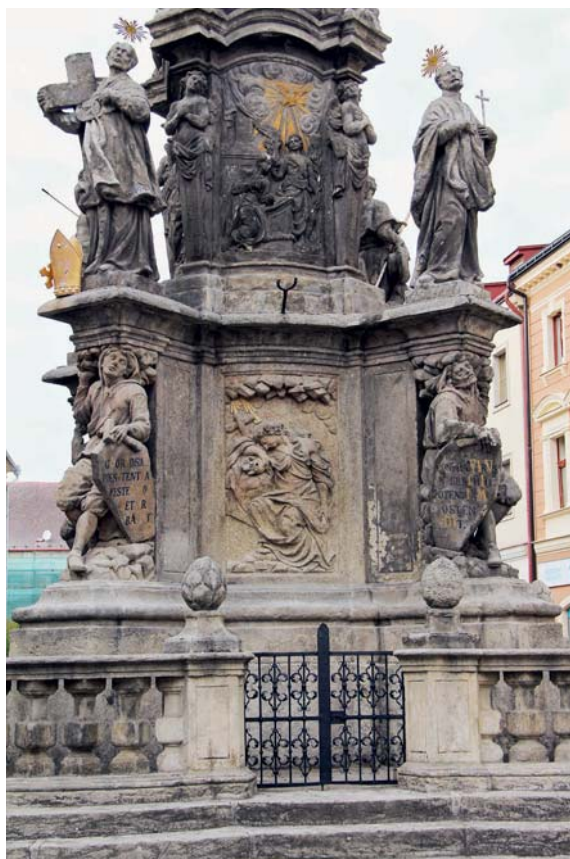
6

**Obr. 6.** Kutná Hora, Morový sloup, stav po dokončení vzorového pole. Foto: Jakub Ďoubal, 2015.

Na základě testování vybraných technologií bylo na vzorové části (viz obr. 6), zahrnující reliéf sv. Rozálie a jednu sochu horníka, provedeno komplexní restaurování. Již v průběhu průzkumu a následné přípravy restaurování byly navrhované postupy konzultovány zástupci města a NPÚ (Mgr. Ludmilou Maděrovou). Cílem komplexního restaurátorského zákroku na celém sloupu, a tedy i na vzorové části mělo být omezení degradačních vlivů, zajištění originální hmoty památky a její následná důstojná prezentace. Zákroky jako čištění, doplňování

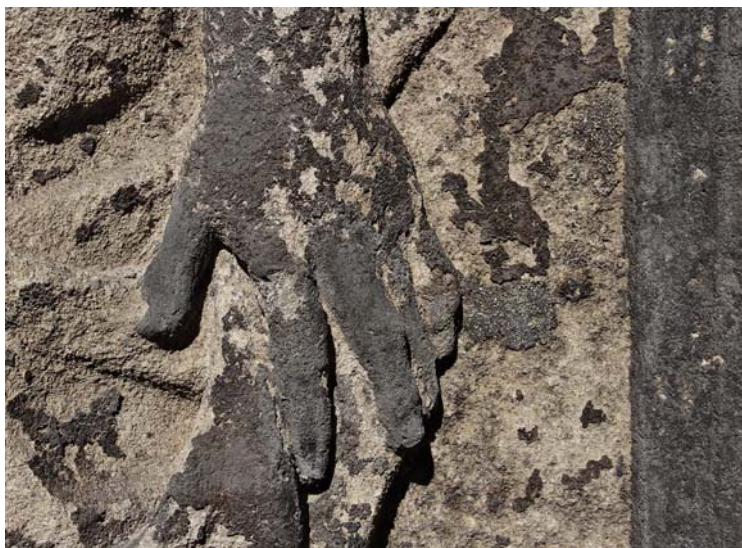
7

**Obr. 7.** Kutná Hora, Morový sloup, reliéf sv. Rozálie, stav před restaurováním – detail poškození. Oddělující se povrchová vrstva odhaluje narušený kámen. Foto: Roman Kolář, 2014.

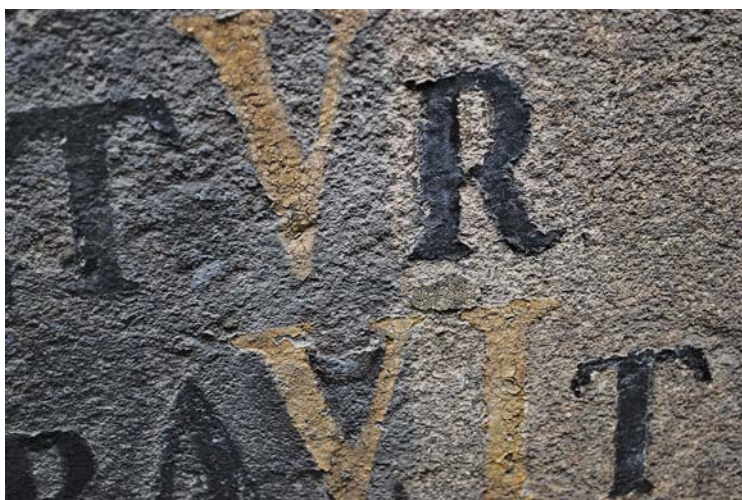
8

**Obr. 8.** Detail čištění laserem; je zřejmé, že čištění je citlivé a kontrolovatelné i pro povrchy s fragmenty polychromie. Foto: Václav Douša, 2015.

historických barevných povrchových úprav, které se dochovaly především v podhledech, jako jsou skaliska nad sv. Rozálií a záhyby haleny horníka. Fragmenty historických povrchových úprav bylo žádoucí v rámci zákroku zachovat, a proto bylo i v rámci zkoušek provedeno jejich zajištění podinjektováním 3% Paraloidem B72 a následným zažehlením. Nečistoty z těchto fragmentů byly citlivě očištěny pomocí laseru (viz obr. 8).

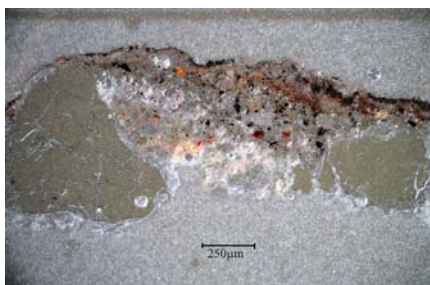
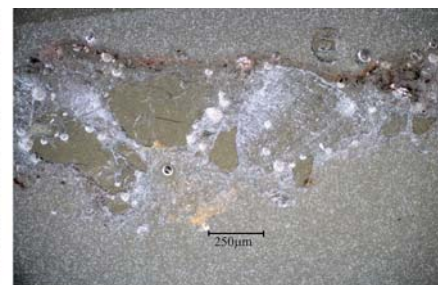
Obr. 9. Optická mikroskopie výbrusů vzorků: vlevo neočištěné plochy, upravo po očištění laserem (nahore odražené bílé světlo, dole UV fluorescence). Na snímcích je patrné, že při čištění laserem dochází k odstranění nevyhovujících tmavých vrstev, nebo lépe řečeno k jejich optimálnímu ztenčování. Z mikroskopických snímků je patrné, že v místech největšího ztenčení tmavých vrstev prakticky nedochází k úbytku horniny. Tento předpoklad je založen na přítomnosti organické látky se žlutou UV fluorescencí, která zůstává na povrchu i po čištění. Foto: Petra Lesniaková, 2015.

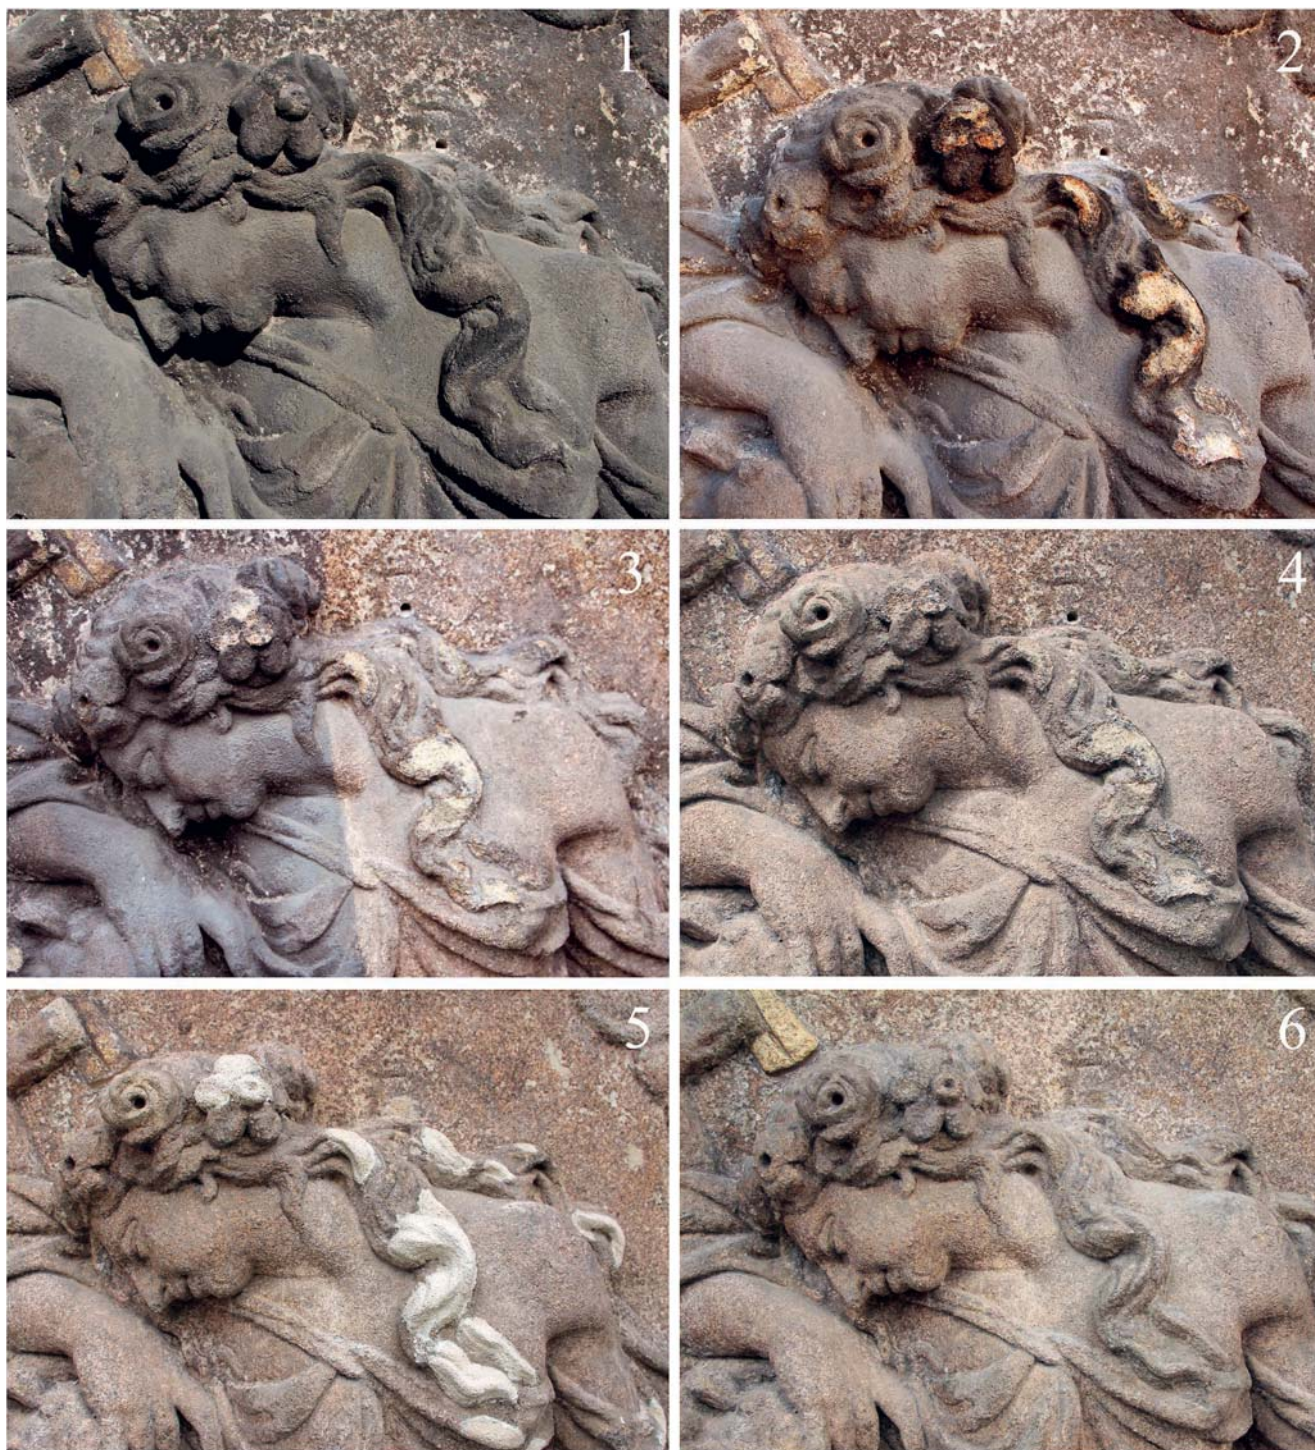
10

**Obr. 10.** Kutná Hora, Moravský sloup, reliéf sv. Rozálie, průběh prací (stav před restaurováním, po sejmutí tmelů a zpevnění, v průběhu čištění, po očištění, po doplnění a po restaurování). Foto: Roman Kolář, 2015.

Reliéf a socha byly nejprve očištěny pomocí štětců a kartáčů a nízkotlaké vodní páry. Poté bylo přistoupeno k částečnému odstraňování nevyhovujících a dožilých vysprávek. Tmelý a doplňky z předchozích oprav představovaly při restaurování značný problém, neboť byly velmi tvrdé (pojivem většiny tmelů byl bílý cement) a nedostatečně propustné a měkký vápenec pod nimi byl značně narušen. Místy bylo nutné provést před snímáním tmelů předzpev-

nění, aby se minimalizoval úbytek originálního materiálu. Byly odstraněny především tmely na rámu reliéfu, dále některé části modelace, jako například hrana draperie, čelist lebky, prsty levé ruky Rozálie, levá ruka horníka a skaliska pod horníkem. Celá řada tmelů zde byla ponechána, neboť byly esteticky vyhovující a při jejich odstraňování by mohlo dojít k poškození památky. V těchto případech byl tmel navrtán a kámen pod ním byl zpevněn pomocí injektá-

Po důkladném zpevnění kamene následovalo čištění tmavé krusty kombinací mikroabrazivního ztenčování nečistot za použití korundu F220<sup>29</sup> a laserového čištění.<sup>30</sup> Mikroabrazivní metoda byla použita především na rovné plochy architektury a laserové čištění bylo použito pro sochařské prvky. Kromě důkladného ověření citlivosti navrhované technologie, jež proběhlo již v přípravné fázi, bylo na vzorovém poli možné odzkoušet časovou náročnost navrhovaného způsobu čištění. Laserové čištění je v Čechách používáno zcela výjimečně a časová náročnost obzvláště u větších objektů může být zásadním limitem pro využití této technologie. Testy ukázaly, že v tomto případě je snímání krust natolik složitý proces, že jakákoli jiná uvažovaná technologie (při zachování principu maximální šetrnosti) by byla minimálně stejně časově náročná jako čištění laserem. Z tohoto hlediska tedy odzkoušení technologie čištění na části památky napomohlo k posouzení praktické aplikovatelnosti laboratorně ověřených postupů.

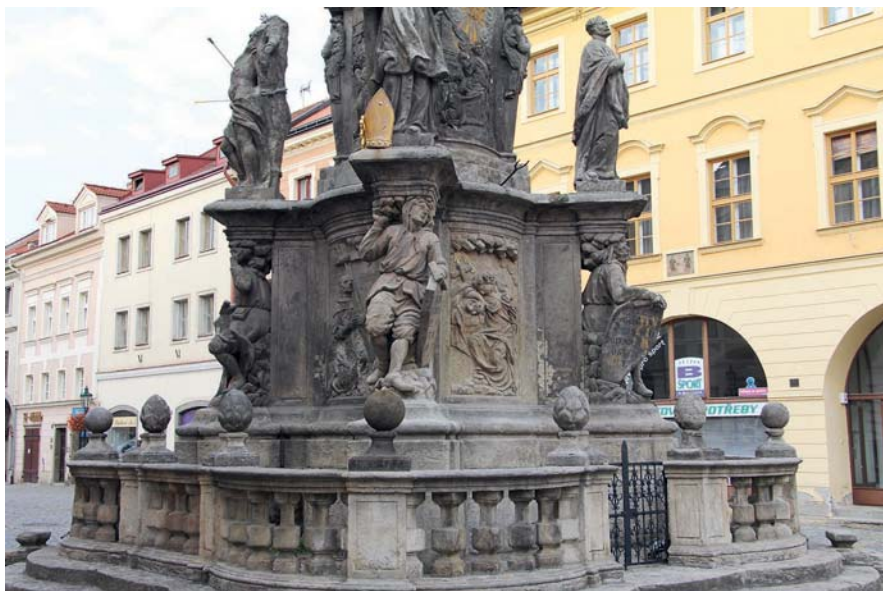
11

Obr. 11. Kutná Hora, Morový sloup, stav po dokončení vzorového pole. Foto: Jakub Ďoubal, 2015.
