# Archeologické výzkumy památek zahradního umění versus dobové ikonografické prameny. Několik zkušeností z Květné zahrady v Kroměříži

Jiří JANÁL

*ANOTACE: Archeologický výzkum je prostředkem k posouzení a ověření vypovídací hodnoty historických ikonografických materiálů i písemností. Jak ukázala příprava a realizace obnovy Květné zahrady v Kroměříži i dalších památek zahradního umění, je archeologický výzkum nepostradatelným nástrojem pro dosažení maximální historické věrnosti návrhu. Jeho nálezy významně přispívají k eliminaci umělecké licence i dobové nesprávné interpretace dochovaných pramenů.*

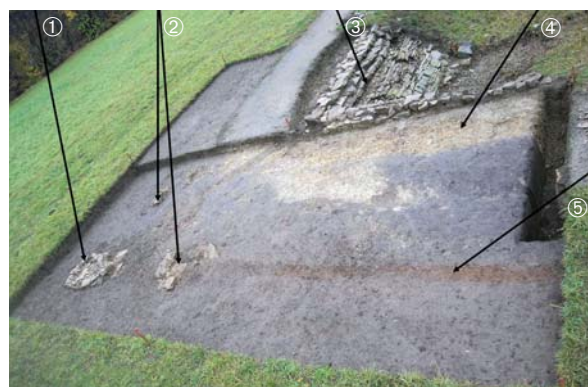
Obr. 4. Kroměříž, Květná zahrada, situace zjištěná při archeologickém výzkumu u západně položeného Pstružího rybníku. Foto: Jiří Janál, 2009. Legenda: 1 – podstavec sochy, 2 – podstavec sedátek, 3 – konstrukce břehů nádrže, 4 – jílová izolační vrstva, 5 – vrstva šterku, pravděpodobně základ obvodové konstrukce pro ovocné dřeviny.

tehdejší používanou technologií zakládání cest, kdy se pochozí vrstva kladla pouze na slabou vrstvu nejčastěji stavební suti. Ta mohla být snadno odstraněna při následných úpravách území. Podél cesty na vnější straně byl nalezen žlábek vyplněný šterkem, který mohl sloužit jako drenáž pod dřevěnou barokní konstrukcí pro rostliny. V rohu chodníku byl objeven základ pod sochu. Vše je v souladu s rytinami z konce 17. století. Po bocích základu však byly odkryty ještě další dva menší zděné základy, které lze interpretovat tak, že nad nimi byla kamenná sedátka (obr. 4). Ta sice nejsou zachycena dobovými rytinami v prostoru Pstružích rybníků, u Ptáčnice a v Kuželně (obr. 8) však ano – sochy jsou zde kamennými sedátky doprovázeny.

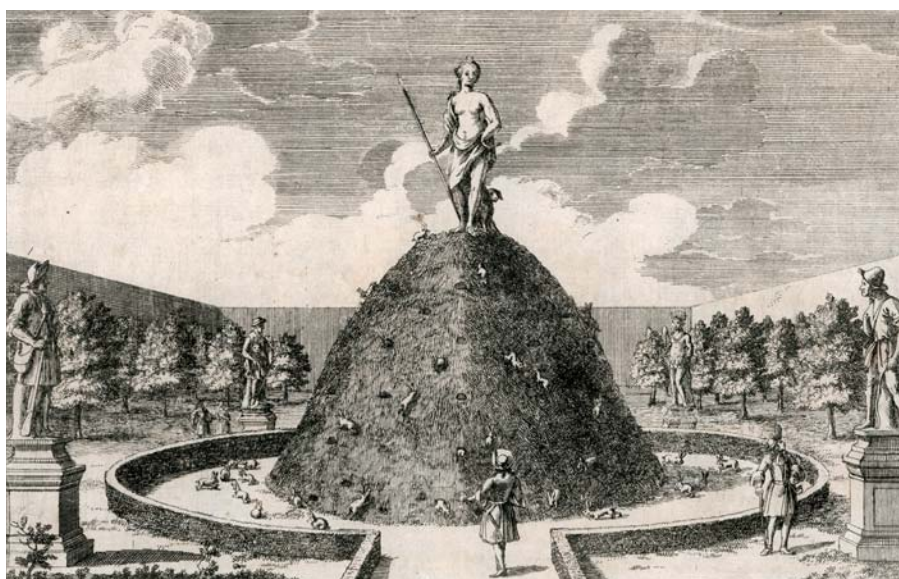
5

Obr. 5. Kroměříž. Květná zahrada, Králičí kopec na vyobrazení z roku 1691. Převzato z: Zatloukal (pozn. 6), index 27.

Další výzkum byl prováděn v prostoru Králičího kopce a Ptáčnice. Před památkovou obnovou tvořilo okolí již zaniklého Králičího kopce a Ptáčnice jeden prostor, jenž byl v době založení zahrady rozdělen zdí. V grafickém albu jej nalezneme pochopitelně na celkových rytinách č. 1 a č. 2. Ptáčnice je zobrazena na rytině č. 26, Králičí kopec na rytině č. 27 (obr. 5).

Králičí kopec je zobrazen jako komolý kužel, na jehož vrcholu stojí socha bohyně Diany. V plášti kužele je vidět řada otvorů do králičích nor. Po obvodu Králičího kopce je cesta lemovaná po vnějším obvodu živým plotem. Prostor vymezují čtyři sochy lovců, které měly představovat tehdy známé svěťadily – Evropu, Asii, Afriku a Ameriku. Vzájemná poloha čtyř soch a živého plotu je zobrazena jinak na celkových pohledech na zahradu<sup>9</sup> a jinak na rytině zobrazující pouze Králičí kopec (obr. 5).<sup>10</sup>

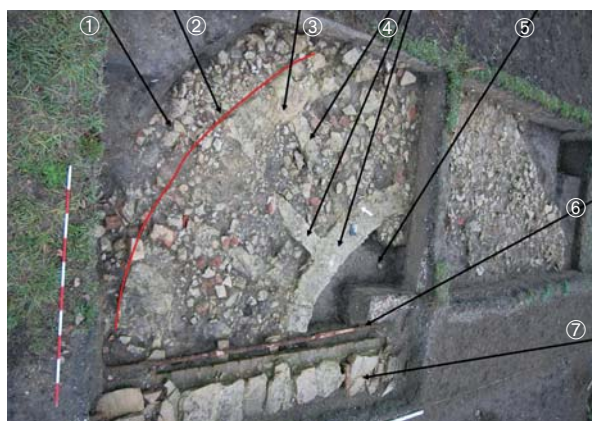
Obr. 6. Kroměříž, Květná zahrada, situace zjištěná při archeologickém výzkumu Králičího kopce. Foto: Jiří Janál, 2009. Legenda: 1 – kamenná destrukce, 2 – původní okraj objektu, 3 – vnější obvodová zeď (patka), 4 – vyztužující zděné přičky, 5 – dutý prostor uprostřed kopce, 6 – vodovodní trubka z 2. poloviny 20. století, 7 – vodovodní kanál pravděpodobně ze 19. století.

hlouběji zjištěný kamenný základ na půdorysu mezikruží s papsky. Dále zde byl zjištěn kanál přivádějící vodu zakreslený v celkovém plánu zahrady, na němž jsou vyznačeny dobové kanály na rozvod vody (obr. 6). Na druhou stranu se v ploše nepodařilo nalézt základy soch, i když jedna z původních čtyř (lovec symbolizující Evropu) se nám dochovala do dnešních dnů, takže sochy reálně existovaly. Může to být dáno intenzivní pěstelskou činností na dané ploše v 19. a 20. století, kterou tyto základy mohly znesnadňovat, a proto byly odstraněny.

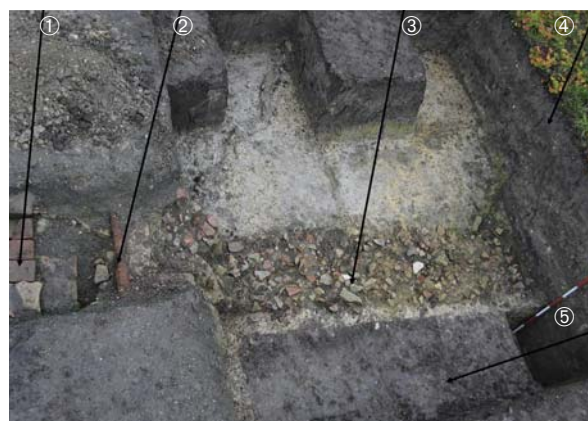
7

Obr. 7. Kroměříž, Květná zahrada, negativ dělicí zdi mezi Králičím kopcem a Ptáčnicí. Foto: Jiří Janál, 2009. Legenda: 1 – vodovodní kanál pravděpodobně ze 19. století, 2 – vodovodní trubka z 2. poloviny 20. století, 3 – základ zaniklé dělicí zdi mezi Ptáčnicí a Králičím kopcem, 4 – homogenní půdní profil dokládá provedení rozsáhlých terénních úprav na pozemku po odstranění zdi, 5 – stopa po krechtu pravděpodobně na ukládání zeleniny.

Jediné, co se podařilo zjistit, byl negativ základu zdi, který odděloval prostor Králíčího kopce od prostoru Ptáčnice (obr. 7) – zjištěn byl i u východní obvodové zdi. V místě styku obvodové zdi a zaniklé dělicí zdi nebyly zjištěny žádné stopy provázání. Areál byl tedy nejprve vymezen obvodovou zdí a teprve zde byla vybudována dělicí zeď.

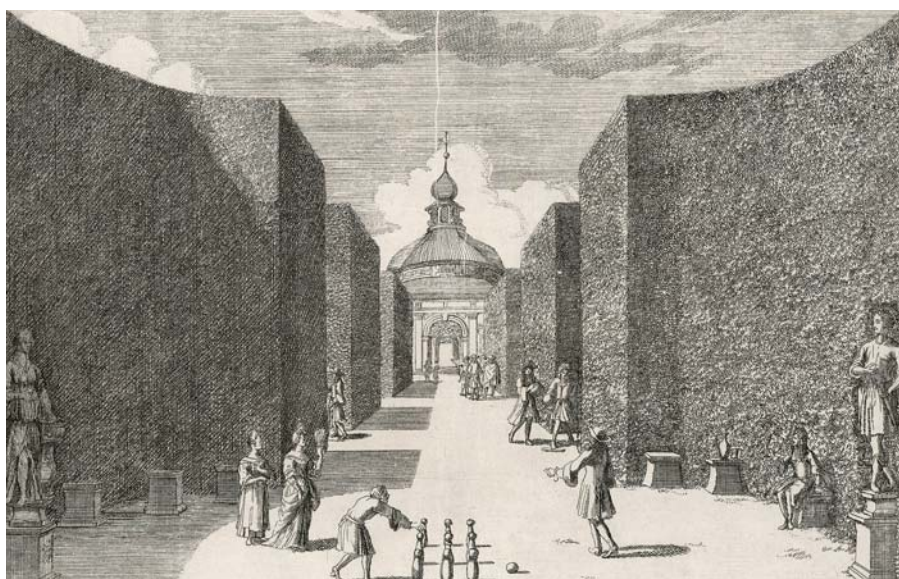
8

Obr. 8. Kroměříž, Květná zahrada, Kuželna na vyobrazení z roku 1691. Převzato z: Zatloukal (pozn. 6), index 20.
