# Geometrická analýza pozdně gotických kleneb kaple sv. Jeronýma v olomoucké radnici

Thomas BAUER; Jörg LAUTERBACH; Michaela PAVELKOVÁ RÝDLOVÁ

**ANOTACE:** Článek představuje další z metodických přístupů k výzkumu pozdně gotických kleneb. Popisuje způsob zpracování výsledků tachymetrického zaměření u obou kleneb kaple s využitím počítačového programu CATIA V5 a následné vytvoření 3D modelu klenby i jednotlivých podélných rozvinutých řezů. Vedle této geometrické analýzy rovněž zahrnuje výsledky dendrochronologického datování krovů radnice a pohledového zkoumání zdiva nad klenbou kaple, jakož i některých kamenných fragmentů uvnitř interiéru.

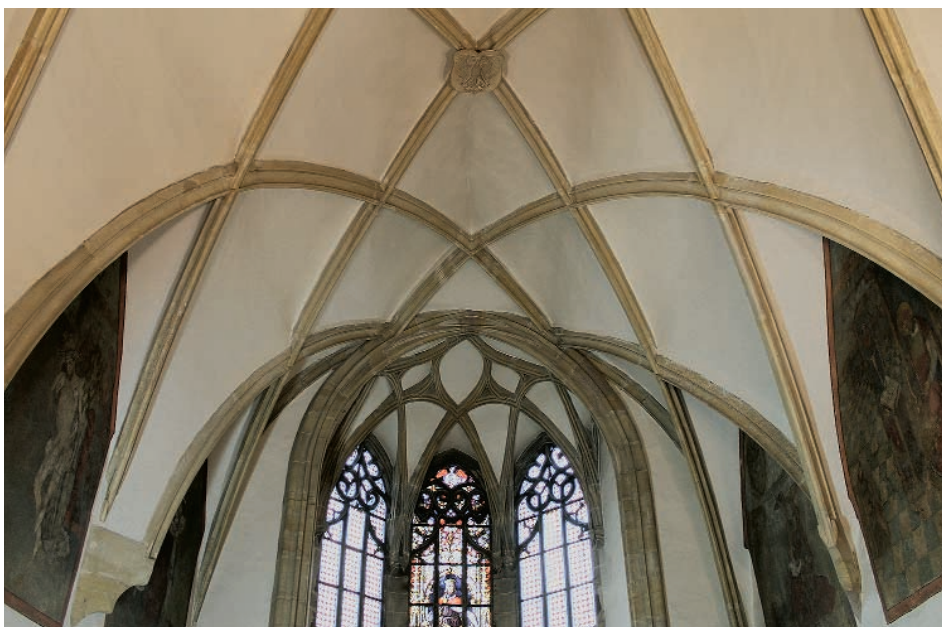
1

Obr. 1. Olomouc, radnice, kaple sv. Jeronýma. Klenba prostoru kaple a arkýře. Foto: Bauer Lauterbach GmbH, 2015.

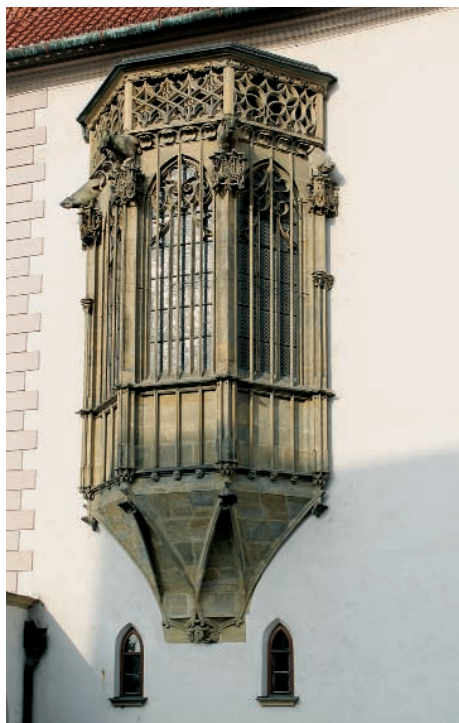
2

Obr. 2. Olomouc, radnice, kaple sv. Jeronýma, arkýř kaple-exteriér. Foto: Bauer Lauterbach GmbH, 2015.

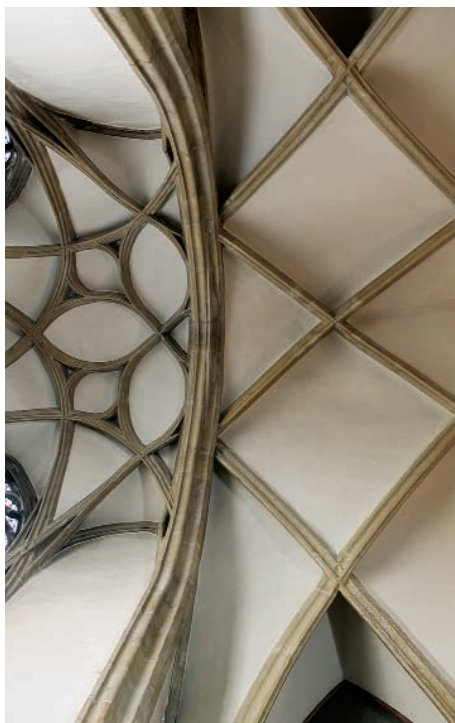
3

Obr. 3. Olomouc, radnice, kaple sv. Jeronýma, síťová klenba v kapli a kroužená klenba arkýře se spojujícím vítězným obloukem. Foto: Bauer Lauterbach GmbH, 2015.

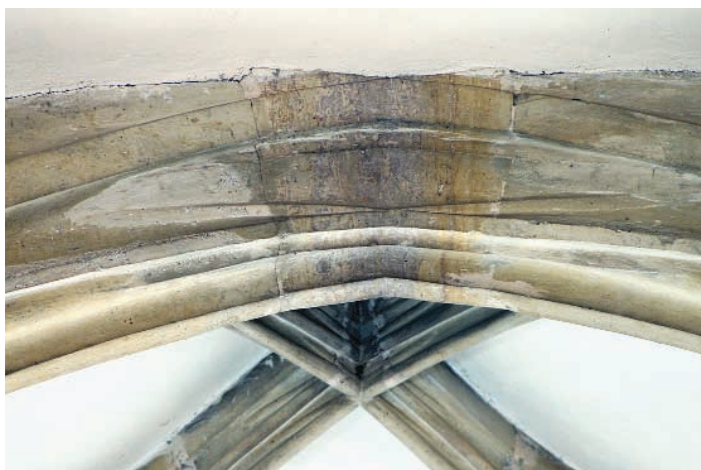
15

Obr. 15. Vrcholový klenák u vítězného oblouku – spojení žeber a ubíhajícího profilu čelního oblouku kaple uvnitř profilu vítězného oblouku. Foto: Bauer Lauterbach GmbH, 2015.

uprostřed kamene – viz obr. 15, 16). Také oba kameny přiléhající ke klenáku ukazují na stejný dílenský kus jako náběhy žebrování u obou klenutí. Toto zjištění navíc podporují jednotlivé krajní oblouky klenutí, a to jak v případě kroužené klenby (zde integrovány do vítězného oblouku), tak i klenby síťové (vbíhající do vítězného oblouku – viz obr. 17 a 19).

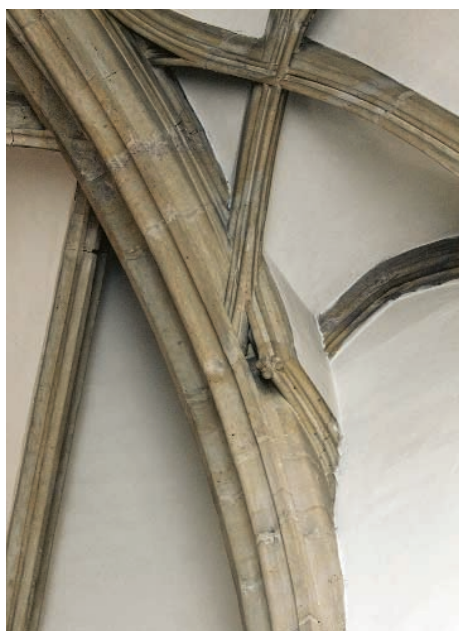
19

Obr. 19. Krajní oblouk u závěru kaple a kroužené žebro – opět zhotoveno z jednoho dílenského kusu. Foto: Bauer Lauterbach GmbH, 2015.

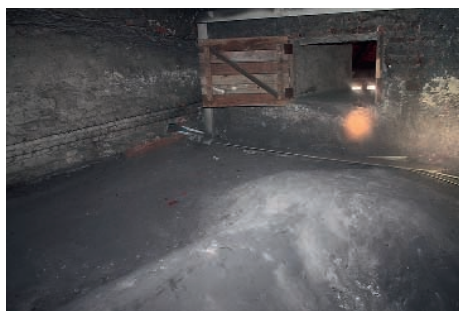
24

Obr. 24. Rub klenby u kaple sv. Jeronýma – celkový pohled na prostor nad kaplí směrem k arkýři (vepředu otvor směrem ven). Foto: Bauer Lauterbach GmbH, 2015.

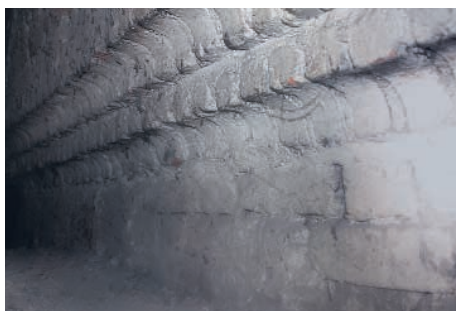
25

Obr. 25. Pohled na římsu z tvarovek na východní stěně v prostoru nad kaplí (součást východně přiléhající budovy). Foto: Bauer Lauterbach GmbH, 2015.

Třetí nález na východní boční straně zdi, která ohraničuje zaklenutý prostor kaple, se oproti výše zmíněným jeví rozporuplně. Na východní stěně nad klenutím (tj. na straně východně položeného traktu budovy) se nachází řada cihel s tvarovkami (cca 1 m nad vrcholnicí klenby kaple). Tyto tvarovky vypadají, jako by se jednalo o dřívější římsu na vystupující zdi sousedního traktu radnice (obr. 24 a 25). Z toho vyplývá otázka, zda se u východní rohové budovy nenacházela dřívější vyšší zástavba, která měla kupříkladu římsu z tvarovek, a zda tato zástavba možná dodnes nepřináležel k jedné ze stran kaple. V rámci průzkumu zdejšího zdiva jde o nejrozporuplnější nález a bude potřeba jej

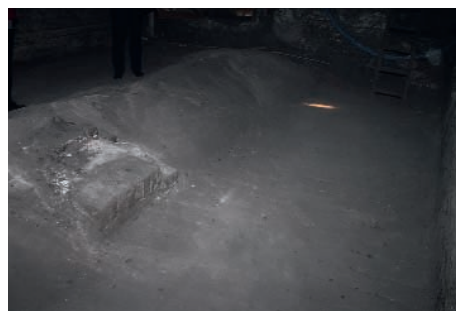
26

Obr. 26. Cihlová podesta ve vrcholu síťové klenby pro předpokládané umístění dřívější dřevěné podpěry u dřívější střšní vazby krovu. Foto: Bauer Lauterbach GmbH, 2015.
