## Obnova vlastní vily Dušana Jurkoviče v Brně-Žabovřeskách

## Principy obnovy

#### Konstrukce

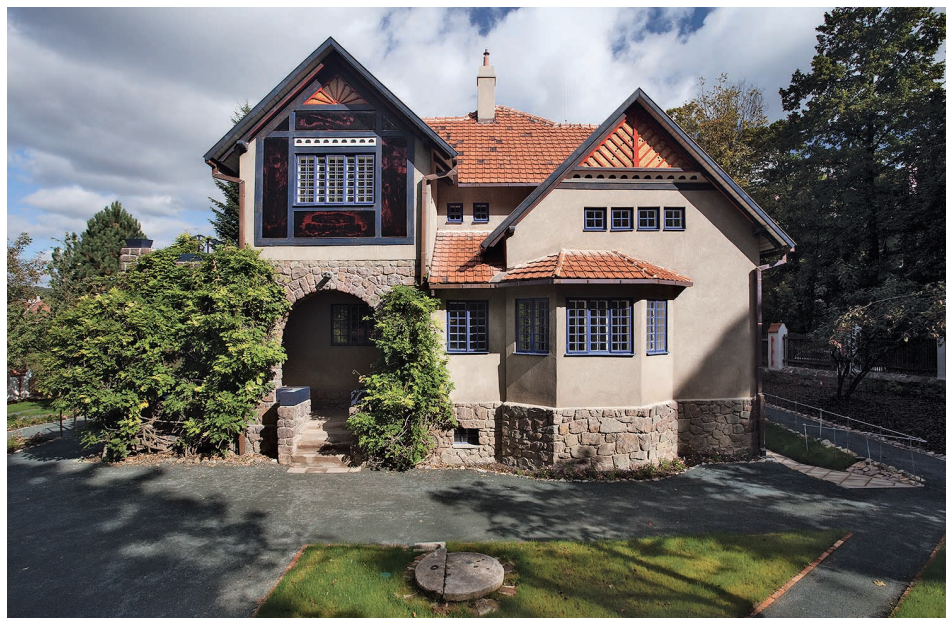
1

V těsné blízkosti továrny byly postaveny dvě vily – tzv. velká a malá. Velkou vilu navrhl i realizoval v letech 1900–1902 brněnský architekt Josef Nebehos-teny. Jedná se o secesní stavbu téměř zámeckého charakteru v barokních formách s klasicistními prvky. Ve vile bydlel Benno Löw-Beer s manželkou Johannou (Hansi) a třemi dětmi: Marií, Fritzem a Ernestem. Dále zde bydlel Rudolf Löw-Beer s manželkou Elisou, dcerou Helenou a synem Pavlem. Pro Alfredovu rodinu – s manželkou Marianou měl Alfred tři děti, Maxe, Gretu a Hanse – postavil Nebehosteny v roce 1906 také tzv. malou vilu. V letech 1934–1935 si dal ve velké vile nově upravit byt Fritz Löw-Beer podle projektu architekta Rudolfa Baumfelda, který spolupracoval s brněnským architektem Ernestem Wiesnerem. Pro Fritze Löw-Beera upravil ve velké Svitávce vile mj. interiér „čínské“ pokoje v duchu jakéhosi soukromého muzea. Fritz Löw-Beer byl jedním z prvních sběratelů východoasijského umění v Evropě.<sup>11</sup> Ve velké vile dnes sídlí Úřad městské Svitávky a malá vila je soukromým majetkem.

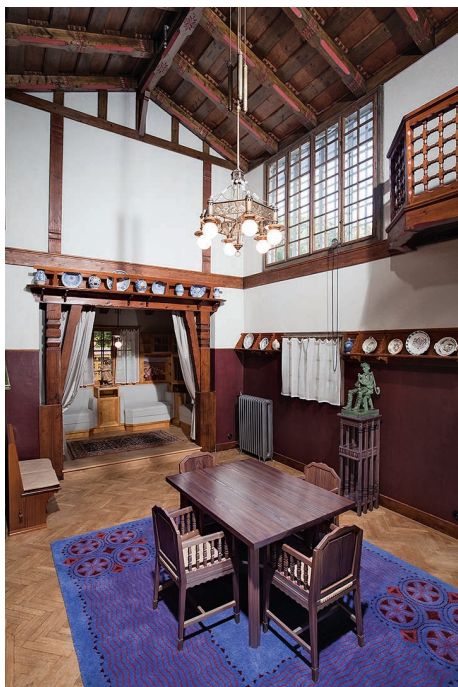
2

**Obr. 2.** Brno-Žabovřesky, vila Dušana Jurkoviče, obytná hala. Foto: Dušan Tománek a Libor Stavjaník, archiv TRANSAT architekti, 2010.

jsou představeny v podobě blízké počátku 20. století, kdy je obývala Jurkovičova rodina. Tam, kde existuje přesná fotografická a plánová dokumentace zařízení domu a kde byly dochovány jeho fragmenty (hlavní hala s knihovnou), je interiér obnoven do své úplnosti:

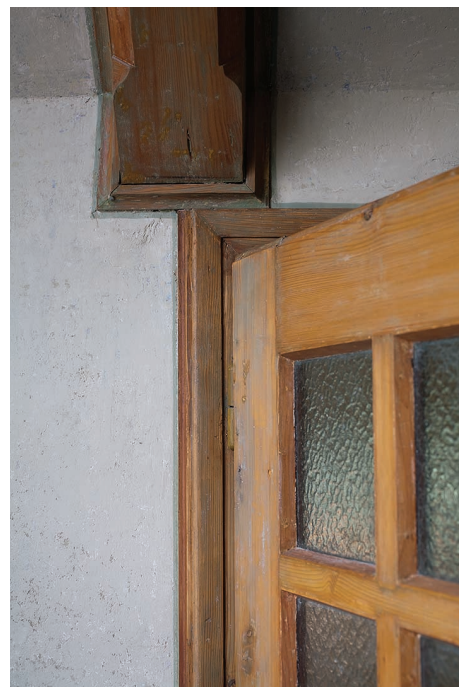
4

**Obr. 4.** Brno-Žabovřesky, vila Dušana Jurkoviče, restaurátorský oddělený původní lazurní povrchy. Foto: Dušan Tománek a Libor Stavjaník, archiv TRANSAT architekti, 2010.

Podstatou restaurátorských zásahů v rámci vily bylo očištění a lokální doretušování původních lazurních povrchů dřeva a rovněž odkrytí a retušování původních výmalb, aniž by byly provedeny celoplošné sjednocující úpravy. Dům tak částečně získává zpět své pozoruhodné barevné řešení, založené právě na kombinaci přírodních povrchů materiálů s lazurními a krycími barvami, a to jak v interiéru, tak i v exteriéru. Retuše jsou minimalizovány i za cenu vizuální nedokonalosti či nedokonalosti, tedy i za tu cenu, že barev je dnes v interiéru o něco méně, než bylo původně. Má tím být vyjádřeno, že některé otázky ohledně vily zůstaly při obnově nezodpovězeny, a také to, že se na domě sto let užívání nějak muselo podepsat. Nepodařilo se tak například dohledat barevnost tektonických prvků na stěnách haly, kde lze podle autentické barevnosti znovu odkrytého stropu předpokládat přítomnost zelené

lazury (zanikla zřejmě pozdějším přebroušením povrchu). Aby tedy nebyl ústřední prostor domu obnoven pouze podle hypotéz, jsou zde původní dřevěné prvky ponechány bez lazury.

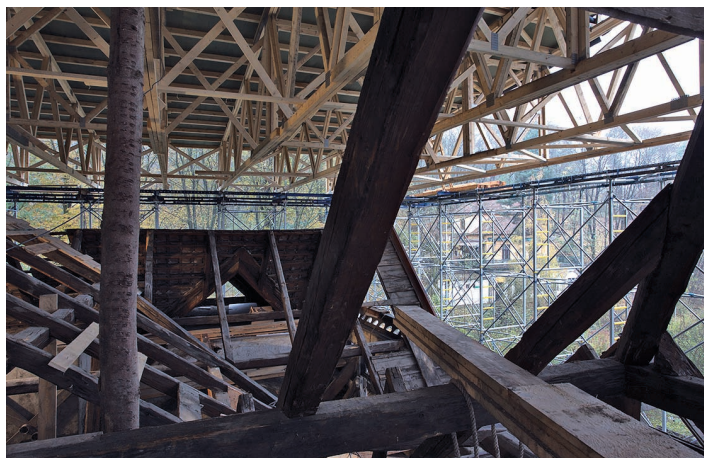
5

**Obr. 5.** Brno-Žabovřesky, vila Dušana Jurkoviče pod ochranným zastřešením během obnovy, 2009. Foto: Dušan Tománek a Libor Stavjaník, archiv TRANSAT architekti, 2010.

Pro obnovu krovu bylo třeba sejmut krytinu na více než dva měsíce, a ochrana stavby si tedy vyžádala postavení dočasného „domu nad domem“ tvořeného řadou lešenových věží nesoucích velkorozponové dřevěné vazníky. Do krovu byly doplněny kleštiny a táhla,

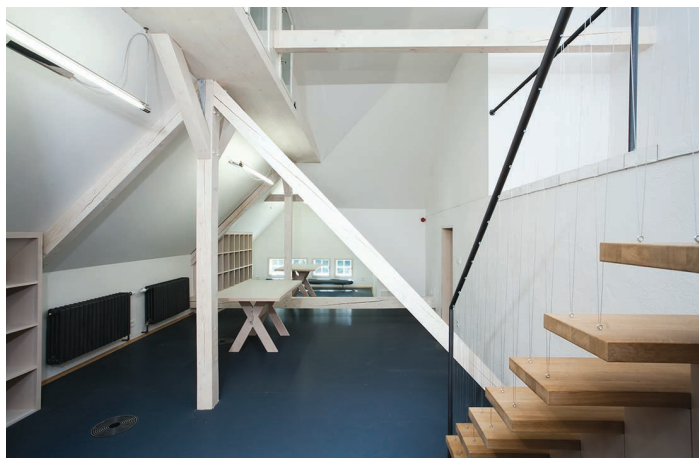
6

**Obr. 6.** Brno-Žabovřesky, vila Dušana Jurkoviče, půdní vestavba badatelný. Foto: Dušan Tománek a Libor Stavjaník, archiv TRANSAT architekti, 2010.

K historickým interiéřům přibýly prostory zcela nově pojaté: půdní vestavba badatelný – dokumentačního centra, která nahradila dožilou podkrovní místnost z 80. let, a v suterénu návštěvnické zázemí, které nahradilo vestavbu krytu z 50. let a zahrnulo i další sklepní prostory. Stav suterénu, který nebyl chráněn před zemní vlhkostí, nedovoloval jakékoli úvahy o pietní rehabilitaci dokumentující jeho původní funkce. Pro

u všech původních prvků byla zjištěna míra poškození a provedena oprava protézováním a injektážemi. Pro novou půdní vestavbu byla vložena samostatná dřevěná konstrukce.
