Požární zabezpečení památkových objektů v Norsku a v České republice

Pavel JIRÁSEK, Daniel REXA, Petr SVOBODA

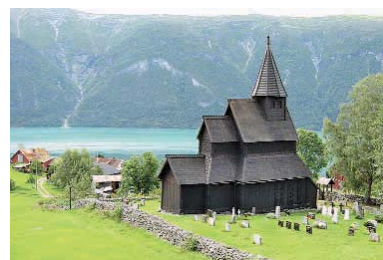
2

Obr. 2. Sloupový kostel v Urnes (Norsko), exteriér. Foto: Leo-seta, 2002 – převzato z: https://en.wikipedia.org/wiki/Urnes_Stave_Church, vyhledáno 6. 10. 2016.

Systémy na bázi vodní mlhy (obr. 2, 3) jsou v požární ochraně poměrně novou technologií, která nachází významné využití v oblasti kulturního dědictví, protože představuje nejcitlivější způsob likvidace požáru vodou. Poskytuje bezpečné prostředí pro následné záchrané práce, chrání návštěvníky i zaměstnance památkových objektů, představuje nejmenší nebezpečí poškození interiérů procesem hašení a vedle absorpce tepla požáru také významným způsobem vytlačuje nebezpečné částice kouře. Systémy vodní mlhy produkují mnohem menší vodní kapky o průměru 10–200 μm oproti sprinklerovým 500–5 000 μm (přírodní mlha vytváří částičky o průměru 2–70 μm, mrholení 200–500 μm, déšť 500–5 000 μm).⁴ Malé kapky se okamžitě odpařují a daleko rychleji než větší kapky ze sprinklerů absorbují teplo požáru. Jejich vypaření při vysokých teplotách (60–70 °C) vytváří značnou koncentraci vodní páry v prostoru požáru, jejíž přítomnost snižuje koncentraci kyslíku pod 15 % a přispívá k likvidaci požáru tzv. inertizačním efektem, tj. vytlačení kyslíku. Spotřeba vody je výrazně nižší než u sprinklerových systémů (cca 20 %), rozvodné potrubí je podstatně subtilnější (rozměrově i hmotnostně nižší) a tím i více přívětivé pro využití v památkových objek-

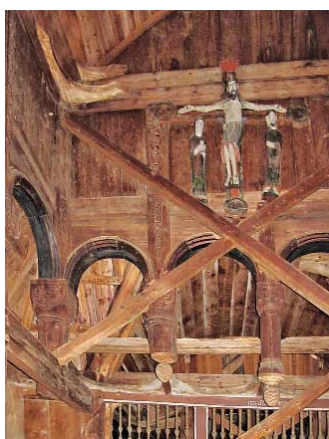
3

Obr. 3. Sloupový kostel v Urnes (Norsko), interiér vybavený SHZ na bázi vysokotlaké mlhy. Foto: Eva Polatová, 2016.

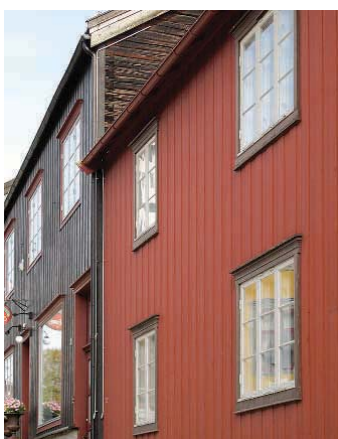
4

Obr. 4. Roros (Norsko), venkovní suchovody pro vysokotlaký mlhový systém. Foto: Pavel Jirásek, 2016.

Požární bezpečnostní systém v Rørosu je založen na vzájemné důvěře hasičů a místních obyvatel. Røros byl založen v roce 1644, na Seznam světového kulturního a přírodního dědictví UNESCO se dostal v roce 1980. Předmětem zvláštní ochrany je komplex jednačtyřiceti dřevěných domů v centru. Stávající systém zabezpečení proti požáru byl instalován v letech 2001–2009 nákladem 16 milionů norských korun (cca 50 milionů Kč) za finanční podpory norského státu ve spolupráci s RA, dále Nadace UNI, vlastníků domů a prostředků města. Hasiči pro případ zásahu mají k dispozici jedno velké hasičské auto, jedno speciální hasičské auto (obr. 4, 5), jedno auto se speciálním jeřábem a jedno auto s nádrží hasičí vody. Všechny vytipované domy jsou opatřeny elektrickou požární signalizací s bezdrátovým připojením na pult centralizované ochrany na hasičské stanici. V několika speciálních trezorech umístěných na venkovních fasádách domů jsou uloženy klíče od všech domů. V případě detekce požáru nebo na přivolání hasičské jednotky dorazí během několika minut. Na instalovaná potrubí (suchovody) je napojena pomocí speciální hadice, která žene pod vysokým tlakem do vnitřních rozvodů v inkriminovaném domě hasičí vodu, jež je dále distribuována přes otevřenou hubici ve formě vodní mlhy ke zdroji ohně. V nutných případech může být pomocí speciální pistole proražen drobný otvor do místnosti, kde hoří, a pomocí do otvoru nasazené speciální hubice je dovnitř pod vysokým tlakem opět hnána voda, která je při výtoku z hubice rozptýlována ve formě mlhy. Speciální jeřáb je pak přesně kon-

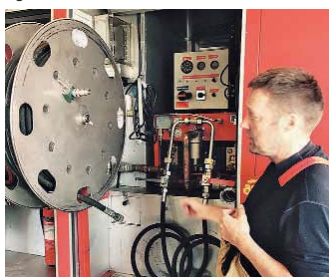
5

Obr. 5. Vysokotlaké zařízení – vmiřní vybavení speciálního hasičského automobilu. Foto: Eva Polatová, 2016.
