# Památková ochrana archeologických lokalit s nemovitými relikty. Možnosti jejich ochrany na příkladu tří hradišť nacházejících se v zalesněném prostředí

Pavla POPELÁŘOVÁ

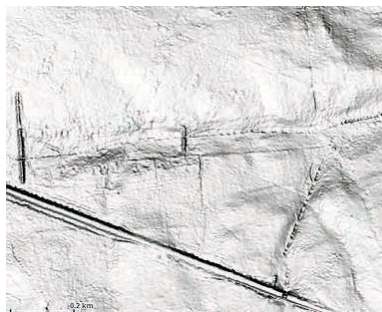
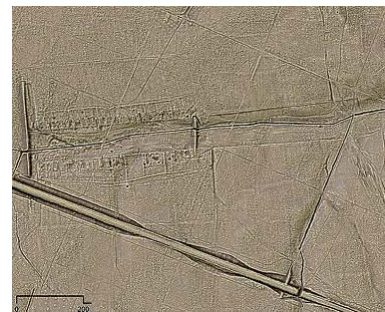
Obr. 1. Srovnání volně dostupného DMR 5G (1a – převzato z: [ags.cuzk.cz/dmri/](http://ags.cuzk.cz/dmri/), vyhledáno 6. 10. 2016) a DMR z dat leteckého laserového skenování firmy Geodis (1b – dle Ondřeje Malina, Hledání neviditelného. Relikty plující zániklých středověkých vsí a možnosti jejich detekce a interpretace na datech LLS, Zprávy památkové péče LXXV, 2015, s. 513–520, obr. 1. Data LLS poskytl Ústav pro archeologii FF UK Praha.) na příkladu zaniklé středověké vesnice Hol u Újezdu nad Lesy.

Pro srovnání volně dostupného DMR 5G (nejméně podrobného) a dat firmy Geodis (vstupní data tvoří pravidelný grid s hustotou bodů 1 m) byla pro lepší představu vybrána zaniklá stře-

dověká ves Hol s plující a svazky cest nedaleko Újezdu nad Lesy (obr. 1a, 1b).

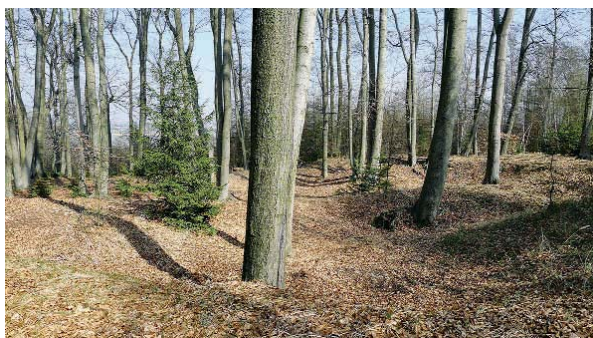
2

Obr. 2. Hradiště Loustín, okres Rakovník. Velká část plochy hradiště je porušena dobýváním kamene. Foto: Pavla Popelářová, 2015.

Poškození způsobené těžbou můžeme pozorovat nejen na koncích valu a obvodu hradiště, ale také na přední části opevněné plochy hradiště (obr. 2), kde lámání kamene ukouslo podstatnou část. Poškození těžbou v případě valu

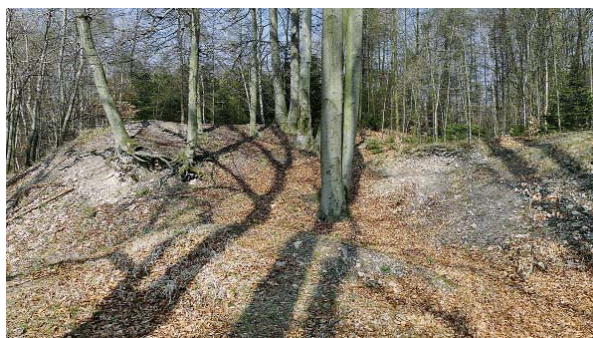
3

Obr. 3. Hradiště Loustín, okres Rakovník. Porušený jižní konec kamenného valu a jeho další destrukce po svahu. Foto: Pavla Popelářová, 2015.

je bohužel z dlouhodobého hlediska velmi škodlivé, protože hrozí jeho následná destrukce směrem po svahu (obr. 3). Kromě těžební činnosti bylo v minulosti hradiště poškozeno také stavební aktivitou. Při povrchovém průzkumu se podařilo lokalizovat místo provizorního vojenského objektu se zbytky oplocení, který zmiňuje N. Venclová.<sup>23</sup> Ve smrkovém porostu byla nalezena cihlová destrukce a další kovové či betonové části původní stavby. Další porušení bylo způsobeno stavbou stabilnějšího charakteru v severovýchodní části akropole v blízkosti valu. Stavba objektu trafostanice v 80. letech,<sup>24</sup> ke kterému byla následně zbudována přípojka elektrického vedení a asfaltová příjezdová cesta, jistě zničila podstatnou část objektů do té doby dochovaných pod povrchem. Severovýchodní prostor hradiště v minulosti prořizla přístupová cesta vedoucí od Krušovic a směřující dále na východ po vrcholu Loustína. Uvedená cesta kromě části akropole porušila především úsek opevnění v šířce přibližně 15 m (obr. 4). Hradiště je porostlé lesem, přičemž v prostoru valu a příkopu se jedná o les 7. věkové třídy, starý 121–140 let. Až na ohrožení nemovitých relikvů opevnění působením povětrnostních podmínek, kdy může dojít vlivem víchřic či bouří k vývrátům stromů, zde nehrozí jejich vážnější poškození. Problémy do budoucna může přinést především mladý smrkový les, který byl kolem roku 1998 vysázen na zbývajících částí hradiště, mimo nemovité relikty opevnění.<sup>25</sup> Je možné, že již poměrně hustě provedená výsadba smrkového lesa zničila množství podpovrchových objektů. Následně ohrožení dochovaných pozůstatků mohou v budoucnu představovat hlavně činnosti spojené s lesním hospodařením. Otázkou zůstává, zda na nemovité relikty nebudou mít nepříznivý vliv turisté, pro něž byl v blízkosti jižního konce valu, naštěstí již mimo areál hradiště, vystavěny lavičky se stoly, altánky a umístěna informační tabule k Vyhledce Loustín.

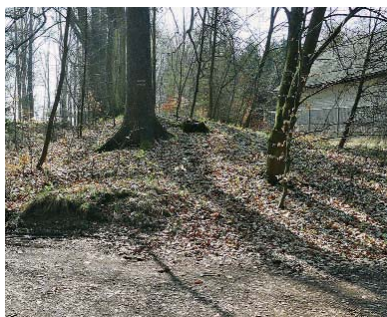
4

Obr. 4. Hradiště Loustín, okres Rakovník. Val a příkop z místa porušení přístupovou cestou v severní části, patrná stavba trafostanice a altánku pro turisty nebo také porost mladým smrkovým lesem na ploše hradiště. Foto: Pavla Popelářová, 2015.

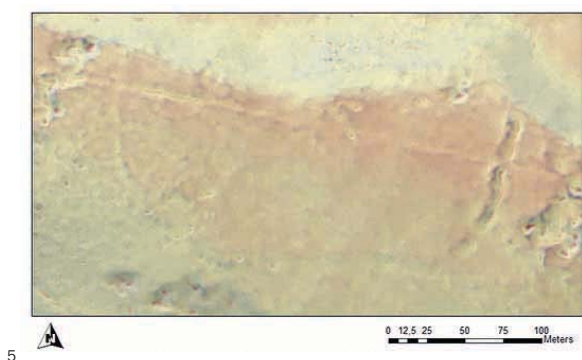
Obr. 5. Větší, západní hradiště na Konecchlumské Hůře, okres Jičín. Vizualizace DMR v kombinaci vrstev hillshade, LRM a SVF. Zpracovala: Pavla Popelářová, 2016

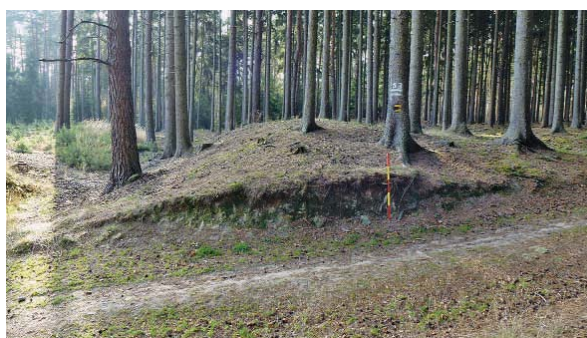
Obr. 6. Hradiště na Konecchlumské Hůře, okres Jičín. Profil valu menšího, východního hradiště porušeného hřebenovou cestou. Foto: Pavla Popelářová, 2015.

Z hlediska poškození hradišť různými činiteli se patrně nejvýrazněji v terénu jeví hřebenová cesta vedoucí ve směru východ–západ přes opevnění obou hradišť (obr. 6). Původní užší cesta byla patrně ještě rozšířena v roce 1967, kdy zde byl při průzkumu zjištěn zásah buldozerm, provedený s vědomím lesní správy, do zatím neporušené části valu a získán datovací materiál.<sup>39</sup> Stáří této cesty však není možné určit, nicméně ji v minulosti respektovaly jámy a prohlubně způsobené dobýváním pískovce, které byly s největší pravděpodobností exploatovány pro stavbu blízkého barokního kostela nejspíše na počátku 18. století.<sup>40</sup> S výjimkou méně patrných prohlubní při severním okraji, ve střední části, místy i v jižní a jihovýchodní části plochy západního hradiště a několika nevelkých zásahů při západní straně valu menšího, východního hradiště nebyla plocha hradišť tímto povrchovým lámáním kamene zasažena. Tyto novověké povrchové lomy pro získání kvalitního pískovce jsou naštěstí markantní již mimo areál obou hradišť, především západně a jižně od většího z nich a méně pak mezi oběma hradišti. Další cesta byla položena do míst příkopu severně od hřebenové cesty ve východní části menšího hradiště, následkem čehož byl příkop částečně zanesen a zarovnáno jeho dno. S lesním hospodařením souvisí patrně porušení nejrůznějšího charakteru pozorovatelná na různých místech obou hradišť. Především lze sledovat přerušování opevnění průseky, které byly využívány ke svážení dřeva do údolí. Neméně destruktivní jsou zásahy do valu způ-

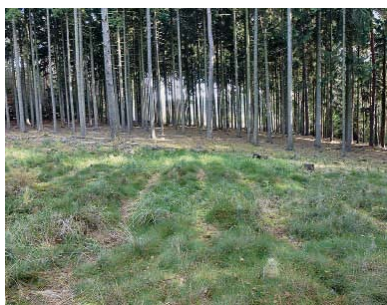
7

Obr. 7. Hradiště na Konecchlumské Hůře, okres Jičín. Patrně sázečím strojem způsobené řádky v západním prostoru menšího, východního hradiště. Foto: Pavla Popelářová, 2015.

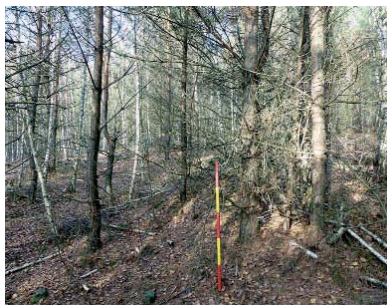
8

Obr. 8. Hradiště na Konecchlumské Hůře, okres Jičín. Západní část valu většího hradiště již v hustém mladém smíšeném lese nelze téměř identifikovat. Foto: Pavla Popelářová, 2015.

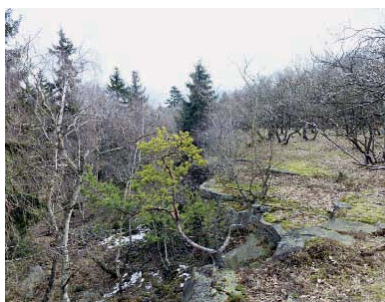
9

Obr. 9. Hradiště u Černovic, okres Chomutov. Hradiště je vymezeno také skalnatými srázy. Foto: Pavla Popelářová, 2015.

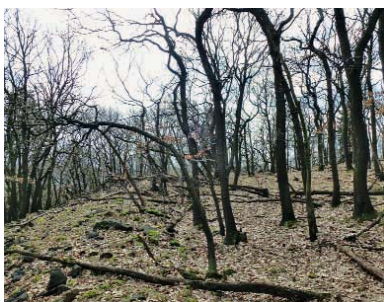
10

Obr. 10. Hradiště u Černovic, okres Chomutov. Destrukce kamenného valu v severovýchodním zatočení, patrný porost hradiště v podobě zakrslé dubové doubravy. (Foto: Pavla Popelářová, 2015)

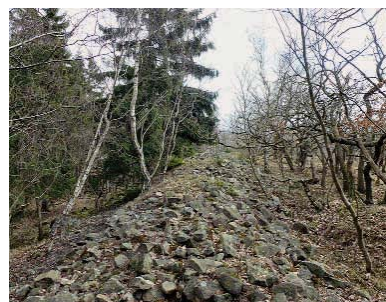
11

Obr. 11. Hradiště u Černovic, okres Chomutov. Destrukce kamenného valu na severní straně. Foto: Pavla Popelářová, 2015.

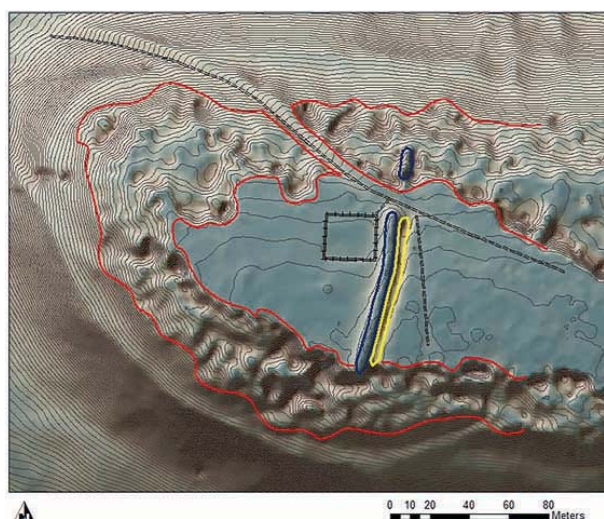
12

Obr. 12. Hradiště Louštin, okres Rakovník. Vizualizace DMR je kombinací vrstev hillshade a SVF, s vrstevnicemi v rozestupu 0,5 m a vyznačením nemovitých reliktů či různých poškození. Zpracovala: Pavla Popelářová, 2016.

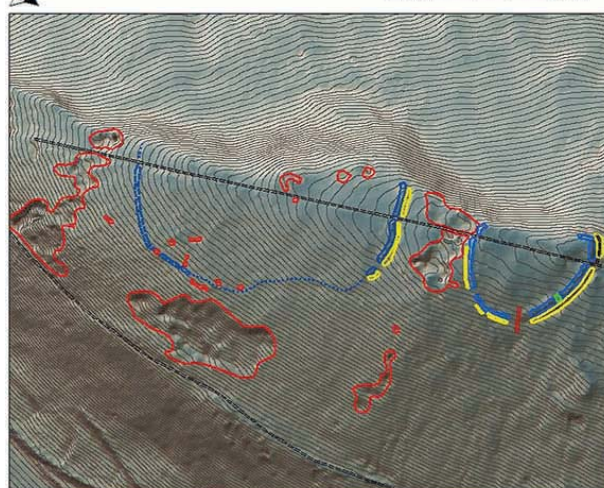
13

Obr. 13. Hradiště na Konecchlumské Hůře, okres Jičín. Vizualizace DMR je kombinací vrstev hillshade a SVF, s vrstevnicemi v rozestupu 0,8 m a vyznačením nemovitých reliktů či různých poškození. Zpracovala: Pavla Popelářová, 2016.

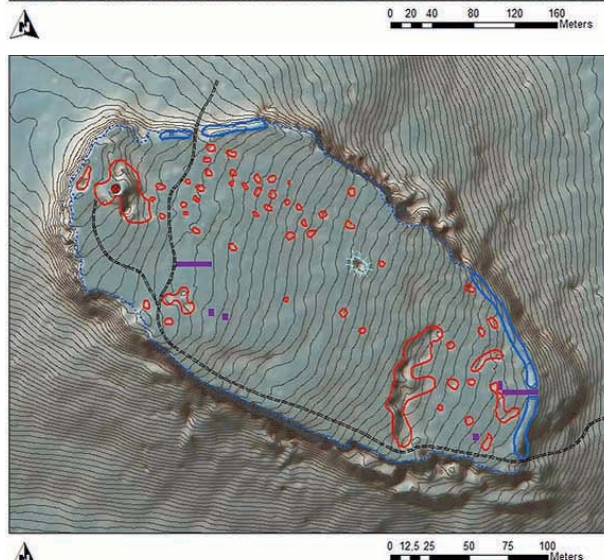
14

Obr. 14. Hradiště u Černovic, okres Chomutov. Vizualizace DMR je kombinací vrstev hillshade a SVF, s vrstevnicemi v rozestupu 0,8 m a vyznačením nemovitých reliktů či různých poškození. Zpracovala: Pavla Popelářová, 2016.
