# Mozaiky v památkové péči z pohledu restaurátora v 21. století se zaměřením na problematiku metodologie transferů muzívních děl

Magdalena KRACÍK ŠTORKÁNOVÁ

ANOTACE: Tento příspěvek shrnuje praktické zkušenosti a teoretické poznatky autorky týkající se metodologie transferování specifické techniky, a to muzívního umění.

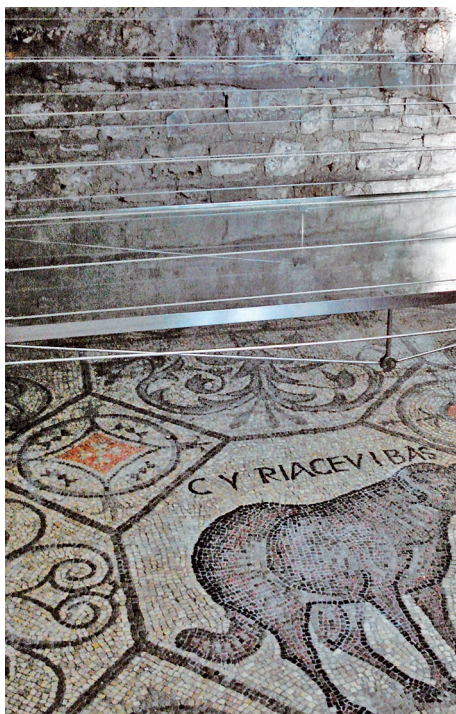
4

Obr. 4. Aquileia, řešení pochozích můstek nad povrchem mozaikových ploch. Foto: Magdalena Kracík Štorkánová, 2007.

stovky metrů čtverečních ve Skalním domě v Jeruzalémě ponechat in situ.<sup>7</sup> Od 50. let 20. století se také začaly využívat systémy mobilních i pevných panelů, po kterých je možné se nad mozaikami pohybovat, aniž by byl narušován jejich povrch. Zároveň je divákům umožněn přístup k památce a pohled na ni. Pro příklad uvádím podpurné železobetonové konstrukce – balkony s prosklenými výklenky, terasy s proskleným dnem vedoucí nad mozaikou – např. v Aquilei (obr. 4). Ve vývoji a hledání vhodných pochozích plošin nad mozaikovým povrchem se pokračuje neustále.

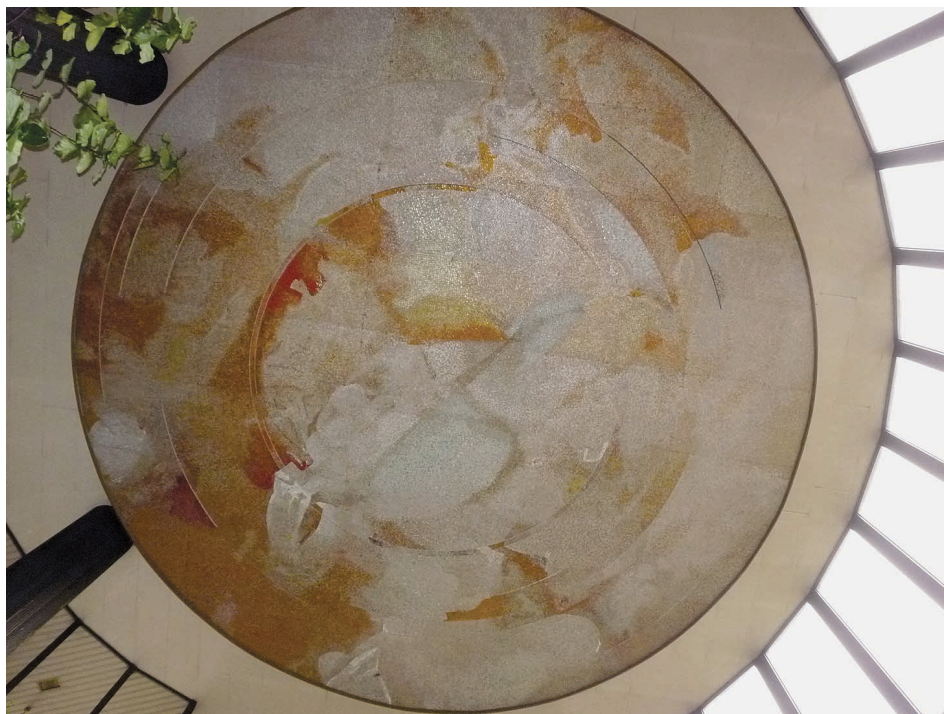
Obr. 5. Mozaika Slunce od Elišky Rožátové z hotelu Praha, který byl zdemolován v roce 2014. Mozaiku se podařilo zachránit spolku Art a Craft MOZAIKA, z. s. Foto: Magdalena Kracík Štorkánová, 2013.

4. Transferování formou *demontáže panelů mozaiky* je postup principiálně odlišný od popsaných typů. Jedná se o demontování jednotlivých částí mozaiky tak, jak byla původně instalována – tedy v částech různé velikosti – převážně však do 1 m<sup>2</sup>. Většinou není nutné provádět bandáž a fixovat jednotlivé tessery nebo komponenty. Podklady těchto mozaik jsou zpravidla kovové – hliník, dural atd. Tímto způsobem byla demontována např. mozaika Slunce z demolovaného hotelu Praha na začátku roku 2014 (obr. 5 a 18).

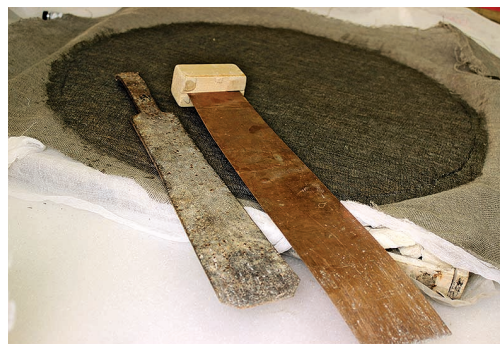
9

Obr. 9. *Nástroje používané pro transferování mozaiky.* Foto: Magdalena Kracík Štorkánová, 2014.

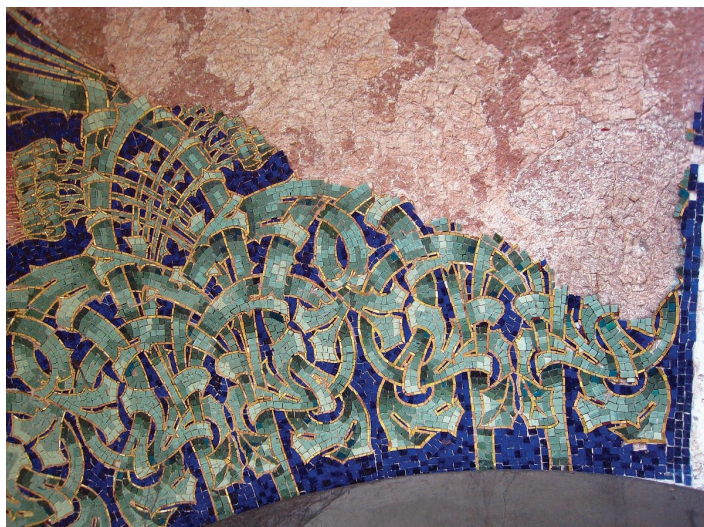
11

**Obr. 11.** *Jablonec nad Nisou, hrobka rodiny Pfeiffer a Král, zhruba čtvrtina mozaiky, stav před transferem. Foto: Magdalena Kracík Štorkánová, 2012.*

Mozaika byla před transferem fotograficky zdokumentována (obr. 11); na průhlednou fólii byl zakreslen opakující se segment ornamentu s naznačením jednotlivých mozaikových tessera podle velikostí, tvaru a andamenta (obr. 12). Jednotlivé části mozaiky byly fotograficky zdokumentovány a zaměřeny. Při zaměření byly vy-

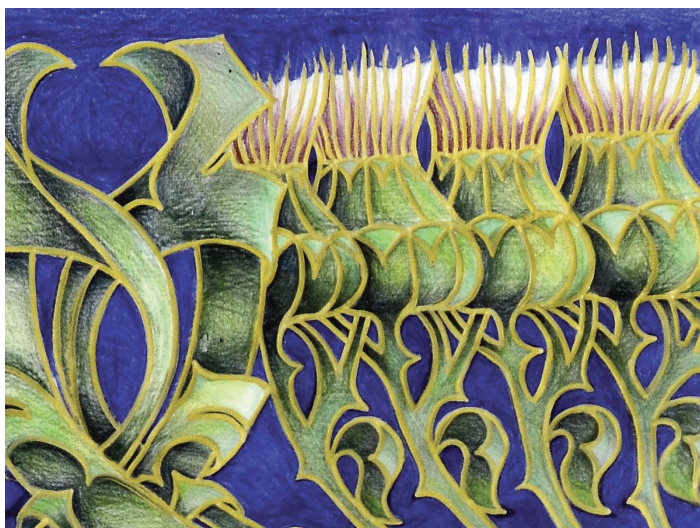
**Obr. 13.** Podkladová kresba sloužící jako vodítko pro rekonstrukci chybějících částí mozaiky jablonecké hrobky rodiny Pfeiffer a Král. 13a – ukázka kresby, Magdalena Kracík Štorkánová. 13b – schéma opakujícího se ornamentu provedené v Auto CAD, Alexa Ciardi, 2014.

S pomocí původních schematických zákresů byla vytvořena přípravná kresba, následně kolorovaná (obr. 13a, 13b). Byl vytvořen vzorník barevnosti sklosmaltů a zlatých tesser nutných pro rekonstrukční práce. Tyto speciální sklosmalty a zlaté tessery jsou v současnosti vyráběny v Itálii, kde bylo nutné je poptat a pořídit ve firmě Orsoni, Benátky. Sekáním, řezáním a broušením do potřebných tvarů a velikostí (cca 1 cm<sup>3</sup>) byly připraveny tessery ze zaslaných sklosmaltových kotoučů a obdélníkových forem tesser. Zlaté tessery byly řezány nejprve vodním paprskem do formy hřebenu.

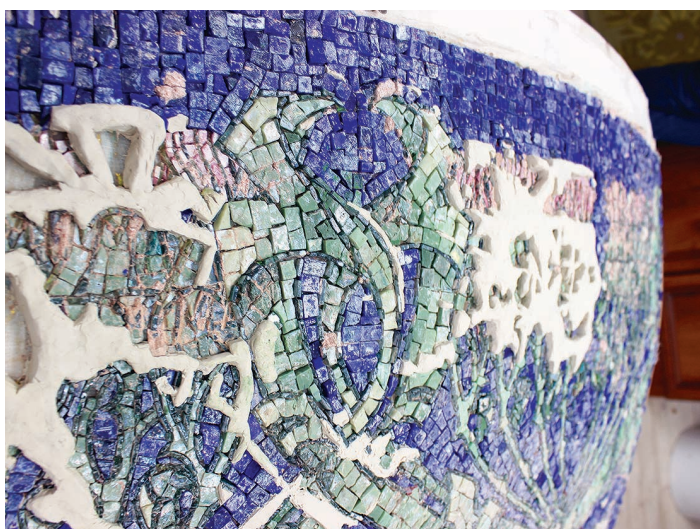
14

**Obr. 14.** Aplikace bílé plastelíny na rubové straně mozaiky z jablonecké hrobky rodiny Pfeiffer a Král v místech chybějících tesser. Foto: Magdalena Kracík Štorkánová, 2015.

Pro instalaci na panely byly připraveny čtyři totožné díly mozaiky. Nejprve byla do míst s chybějícími tesserami aplikována modelářská hlína tak, aby se po otočení z pohledové strany dala místa doplnit tesserami. Vzhledem ke stopám, které hlína zanechávala, byl nakonec materiál nahrazen bílou plastelínou (obr. 14). Tímto způsobem byla ošetřena lokálně obnažená místa s chybějící muzivní dekorací. Zároveň byly opatřeny plastelínou také okraje jednotlivých dílů, které se těsně nestýkaly s dalšími segmenty.

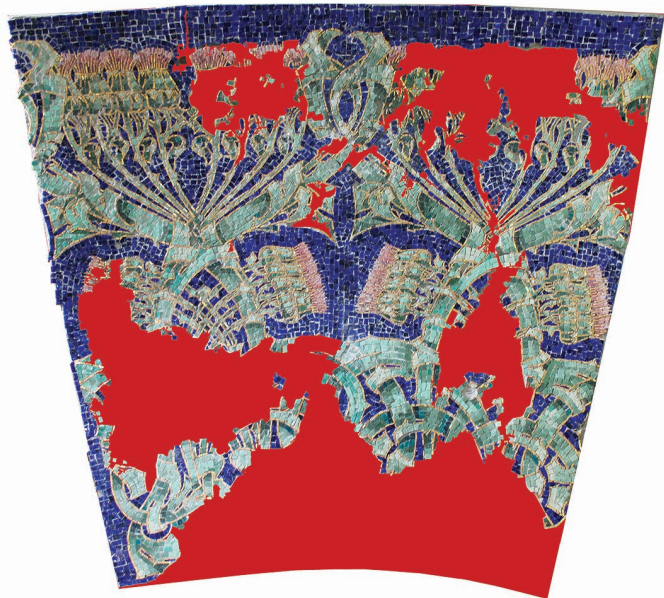
15

Obr. 15. Grafické schéma dochované původní výzdoby – červená místa byla určena rekonstrukci mozaiky podle originálu. Zpracovala: Federica Barilla, 2015.

od fixační malty původních dílů mozaiky šedé barvy. Důležité bylo respektovat andamento (skladbu a tok) tessera, jejich barevnost, stínování na mozaice, velikost a tvar a hloubku jejich zasazování, tak aby byl povrch co nejméně strukturovaný, jako tomu bylo na originále (obr. 15).

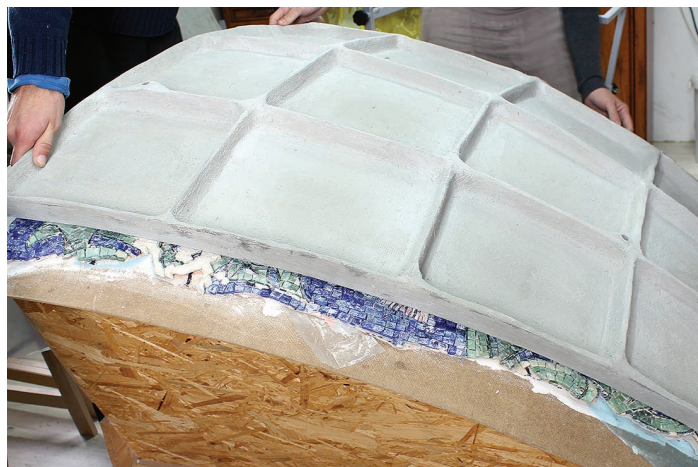
16

Obr. 16. Jeden ze čtyř panelů vytvořených pro instalaci původní a rekonstruované muzivní výzdoby hrobky rodiny Pfeiffer a Král v Jablonci nad Nisou. Foto: Magdalena Kracík Štorkánová, 2015.

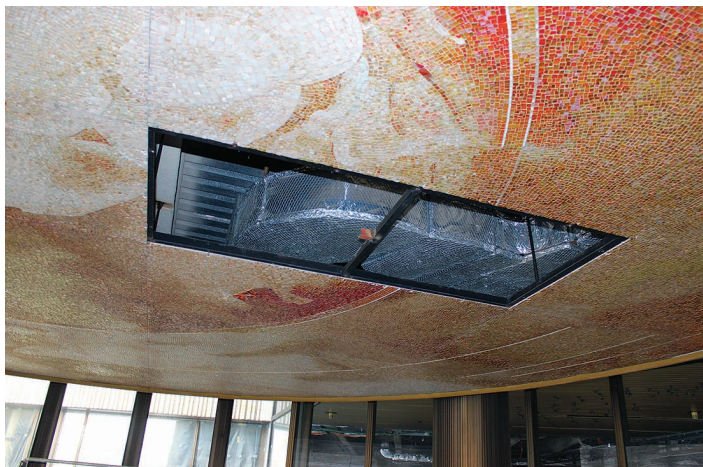
18

Rekonstrukční práce probíhaly formou vysazování tesser přímou metodou pomocí vodítek přípravné podkresby na panelech a šablon andamenta tesser. Jako podkladová malta byl zvolen Adesilex P10 bílé barvy, pro rozlišení

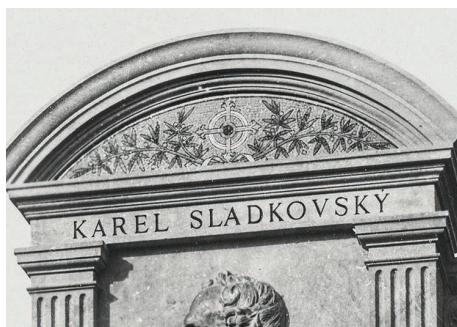
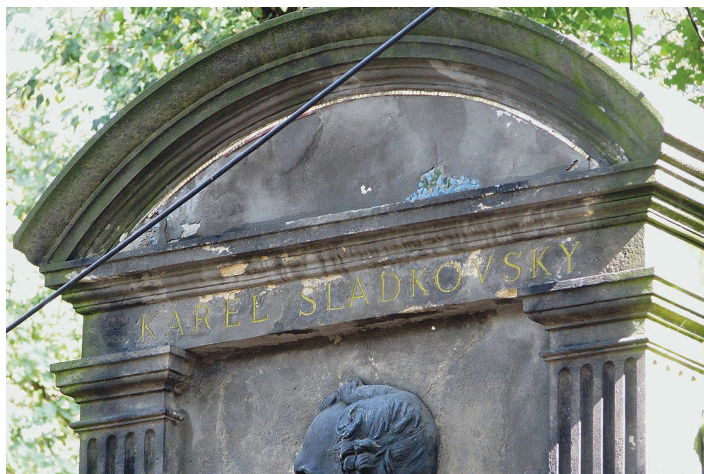
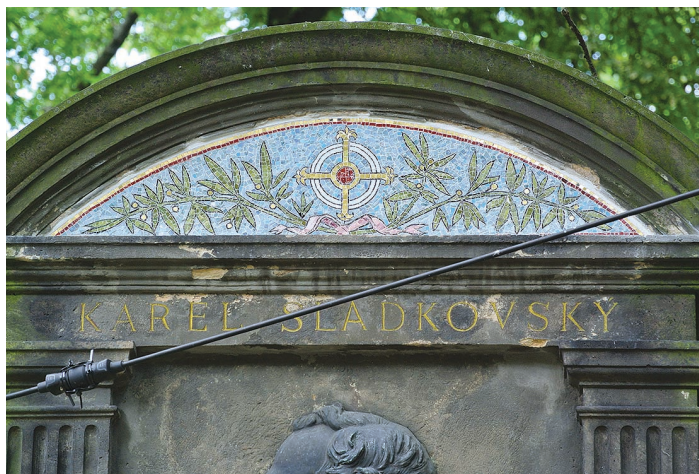
**Obr. 20.** Praha, Olšanské hřbitovy, pomník Karla Sladkovského. 20a – původní podoba mozaiky zachycená na historické fotografii; 20b – stav mozaiky před demontáží v roce 2016; 20c – segmentový štít s nově vysázenou mozaikou po obnově v roce 2017. Foto: Magdalena Kracík Štorkánová, 2017.

diváka, byly stěžejní evidencí vedoucí k určení a upřesnění barevnosti tessery při rekonstrukci mozaiky (dochované byly modré tessery z pozadí a zelené z florálního motivu). Několik dalších tessery se podařilo dohledat v okolí pomníku. Nalezené sklosmalty mozaiky byly v dobrém stavu; zlaté tessery byly degradované typickým jevem u mozaik starších sta let, které byly exponovány exteriérovým podmínkám na území Prahy; cartellina – svrchní protektivní vrstva – chyběla částečně nebo zcela.
