### **Mezioborový průzkum kombinované mozaiky Ptačí rodina od Ludmily Jandové**

#### Mozaika Ptačí rodina

#### Restaurátorský průzkum in situ

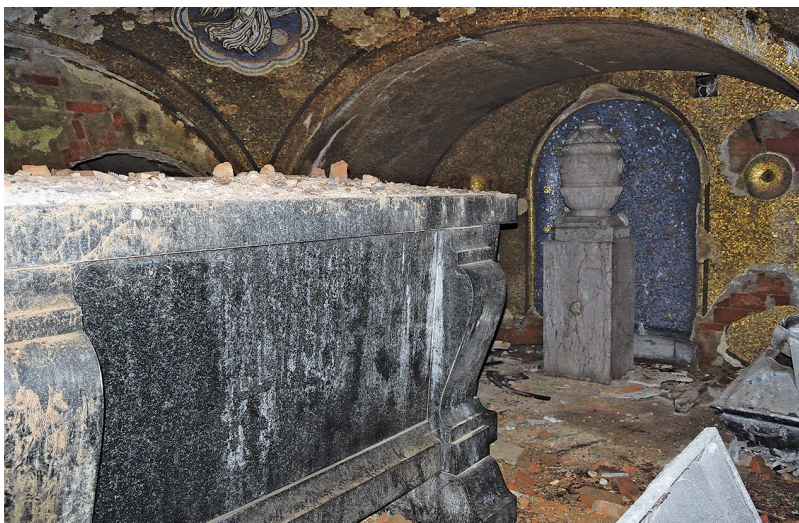
2

**Obr. 2.** *Krásná Lípa, mauzoleum rodiny Dittrich, Carl Raschdorff, 1888–1889. Pohled na severní část krypty s mužíčnou výzdobou A. Frinda. Foto: Martin Hemelík, 2016.*

Navzdory své velkoleposti a unikátnosti je hrobka včetně mozaiky v havarijním stavu a nezadržitelně chátrá. Na stěnách a v klenbě se dochovalo pouze cca 40 % výzdoby, z níž většina není fixována k původnímu podkladu. Povrch mozaikové výzdoby je silně znečištěn zatékající vodou, výluhy z podkladových malt, korozi kovových prvků či prachovými depozity. Dalšími ničivými faktory jsou vandalismus a mechanické poškození, ke kterým v minulosti docházelo. Nyní je hrobka veřejnosti nepřístupná a probíhají plány na rekonstrukci památky.

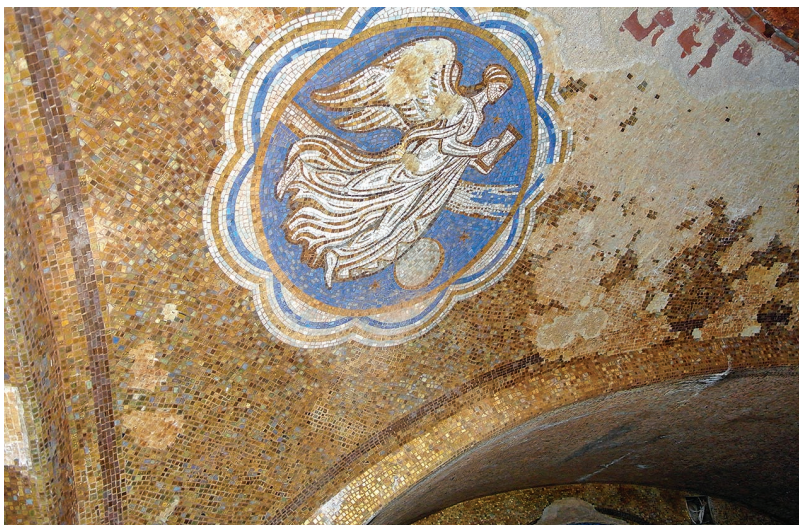
3

**Obr. 3.** *Krásná Lípa, mauzoleum rodiny Dittrich, interiér, detail anděla s přesýpacími hodinami. Foto: Martin Hemelík, 2016.*

Jako materiál mozaiky byly použity skleněné tessery převážně zlatých odstínů o velikosti cca 1 × 1 cm, přičemž Au fólie má na dvacet odlišných tónů a povrchových struktur.<sup>3</sup> Skladba probíhala pravděpodobně nepřímou metodou vysazování na provizorní přenášecí médium. Ve zlatém pozadí jde o lineární andamento – opus musivum, lokálně opus incertum. Dalšími užitymi barvami opakních sklosmaltů jsou odstíny modré, bílé, hnědé a šedé.

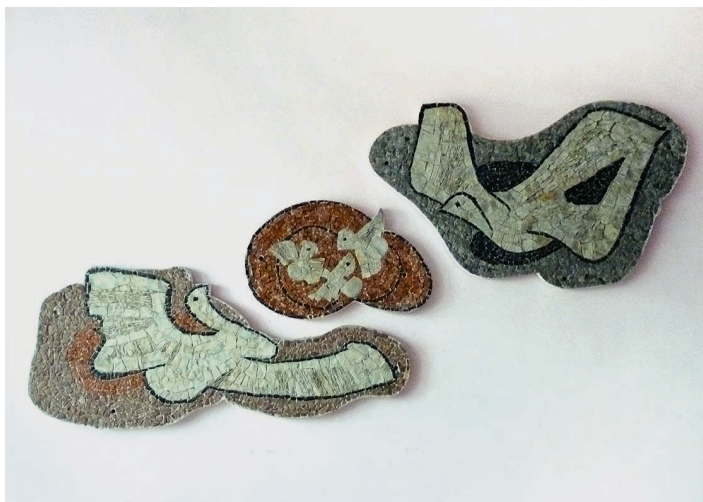
1

Autorčina první monumentální mozaiková kompozice vznikla v roce 1966 pro základní školu v Křenově u Moravské Třebové. Tři drobnější oddělené mozaikové prvky dohromady tvoří obraz *Hnízdo* (obr. 1). Mozaika je zkombinována z úlomků cihel, opuky, barevných žul a čediče. Z obdobných materiálů a na podobné téma vznikl o tři roky později panel *Ptačí rodina* pro sou-

**Obr. 1.** Mozaika *Hnízdo pro balu základní školy v Křenově*, č. p. 141, 1966. Foto: Vladislava Říhová, 2015.

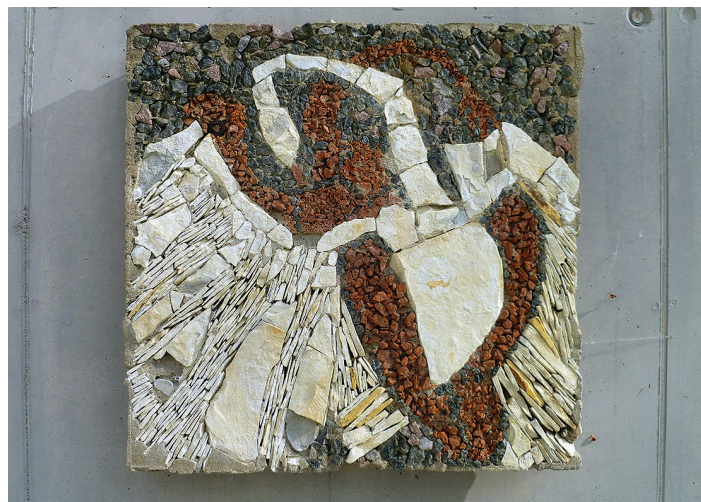
2

**Obr. 2.** Mozaika ze soukromého domu Jandových v Osíku u Litomyšle, nedatováno. Foto: Jana Nádvorníková, 2016.

kromě dům v Litomyšli (viz níže). Nedatovaná je ještě další příbuzná mozaika zachovaná v pozůstalosti Ludmily Jandové – drobný panel s centrálním motivem světlého ptáka vyskládaného z opukových kostek (obr. 2). Poslední realizovanou mozaikou z přírodních materiálů byla stěna *Let ptáků* z roku 1979 vyskládaná ze štípaného kamene pro projekční středisko Závodů průmyslové automatizace v Jičíně.<sup>4</sup>

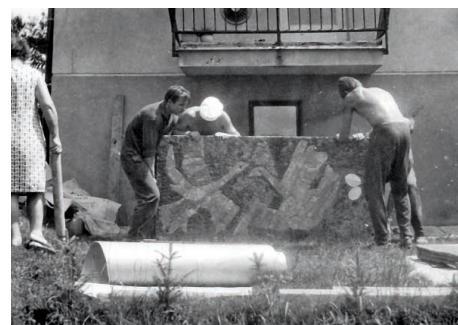
3

**Obr. 3.** Historická fotografie z prvního osazování mozaiky Ptačí rodina na západní fasádu činžovního domu v roce 1969. Foto: Archiv vlastníka mozaiky.

Mozaikový obraz byl vyskládán *alla prima*, tj. lícem nahoru, do osazovací malty na bázi cementu. Z fotografií dokumentujících osazování je zřejmé, že nosičem díla je transportovatelný panel, který vznikl v dílně autorky a následně byl jako celek zavěšen na fasádu (obr. 5).<sup>10</sup> Ze snímků ale nevyplývá, jakým způsobem byl nosný panel zhotoven ani jak byl uchycen.

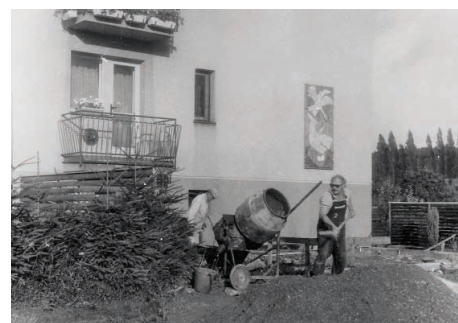
4

**Obr. 4.** Historická fotografie dokládající původní umístění mozaiky Ptačí rodina na západním průčelí domu na přelomu 60. a 70. let 20. století. Foto: Archiv vlastníka mozaiky.

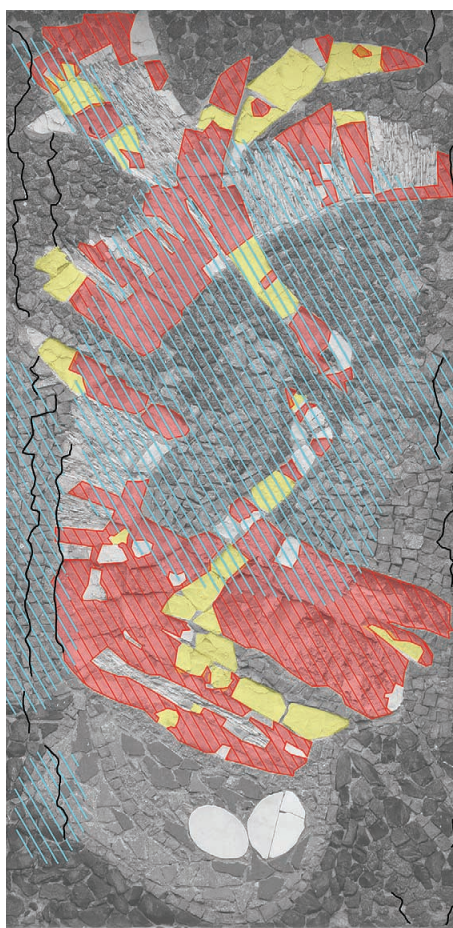
7

Povrch mozaiky není významněji znečištěn, nachází se zde pouze jemný depozit usazených částic. Nejdegradovanější je opuka – kameny jsou na mnoha místech zvětralé, což se projevuje rozdělováním hmoty na hranici sedimentárních vrstev a jejím následným odrolením či odlupováním. Tento problém je častější u kamenů, které mají sedimentární vrstvy orientovány rovnoběžně s maltovým ložem. Lokálně jsou opukové kameny uvolněné od podkladu a na mnohých místech zcela scházejí. V takových částech dochází také ke zvětrání a degradaci osazovací malty. Ztráta kostek z dalších materiálů je minimální a projevuje se jen lokálně, bez většího vlivu na celkové vzezření díla.

Dalším poškozením jsou praskliny osazovací malty ve spárách, a to zejména na levém a pravém okraji výjevu. V okolí prasklin jsme předpokládali také výskyt dutin, jejichž přítomnost byla potvrzena perkusní metodou (tj. poklepem). Při provedení hloubkového vrtu v okolí pravé praskliny bylo zjištěno, že dutiny jsou způsobeny ztrátou adheze podkladové malty k nosnému panelu. V centrální části mozaiky bylo při pozorování z bočního úhlu patrné vyboulení – poklepem zde byla hloubková dutina zaznamenána, hloubkový vrt ji ale nepotvrdil, takže se můžeme domnívat, že ke ztrátě

tě adheze nedošlo mezi podkladovou maltou a nosným panelem, ale až v oblasti za panelem s mozaikou.

Obr. 7. Grafický záznam dokumentující jednotlivá poškození mozaiky. Zpracoval: David Svoboda, 2016.

Při úvahách nad restaurováním díla bylo zvažováno několik variant zásahu. Nejméně intervenční je provedení minimálního zásahu v podobě konzervace a zajištění díla, při kterém nedojde k doplnění ani výměně žádných mozaikových kostek. Zůstala by tak zachována autentická podoba díla přiznávající přirozený degradační proces použitého opukového materiálu. Další varianty obnášejí doplnění, případně nahrazení degradovaných opuk vizuálně podobným, ale stabilnějším kamenem. Jako nejvhodnější se pro tento účel jeví kvalitní opuka bělohorského souvrství těžená v lomu Přibylův u Skutče. Tento materiál je dostatečně pevný a odolný a lze jej snadno sekat. Doplnění díla je možné provést dvěma způsoby. Buď budou doplněny pouze zcela chybějící opukové kameny, nebo bude provedeno i lokální výměna nejvíce degradovaných kamenů

dena i lokální výměna nejvíce degradovaných kamenů uložených v osazovací omítce tím způsobem, že jejich sedimentární vrstvy jsou rovnoběžné s maltovým ložem. Výměna neproběhne u kamenů posazených do maltového lože na kolmo. Důvodem pro jejich zachování je podstatně lepší stav a fakt, že jejich skladba dokumentuje autorčin rukopis, který by bylo při přeskládání velmi obtížné napodobit.

V rámci zásad preventivní konzervace by zároveň bylo vhodné eliminovat negativní působení klimatických vlivů na citlivý mozaikový materiál, především na opuku. Je proto třeba upravit spád spodního plechového parapetu, aby se dešťová voda a sníh nezadržovaly na místě. Vhodné by bylo také vytvoření ochranné stříšky, která by zabránila stékání vody do reliéfu mozaiky.

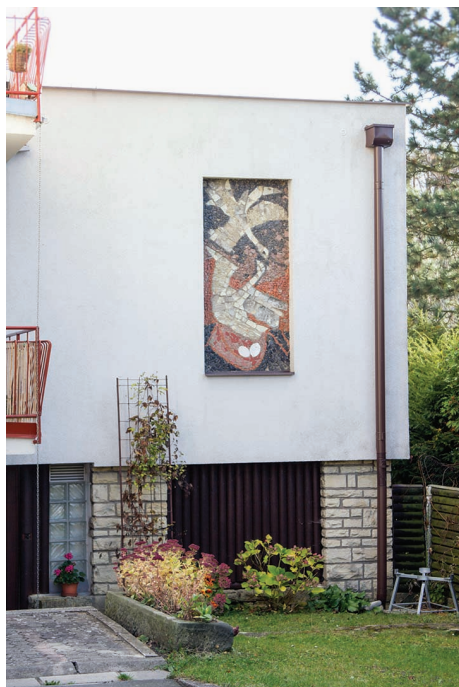
8

Stojatě obdélná mozaiková kompozice *Ptačí rodina* z roku 1969, o rozměrech 99 × 204 cm, zdobí fasádu bytového domu čp. 913 v Lidické ulici v Litomyšli (obr. 3 a 4). Její původní umístění na západním průčelí dokumentuje několik historických snímků (obr. 5 a 6).<sup>8</sup> Panel byl tehdy na fasádě pouze zavěšen, později (v 70. letech) musel být při rozšíření domu o západní přístavek přesunut na jiné místo. Nově byl osazen na severní stěnu přístavku. Panel byl mírně zapuštěn pod úroveň povrchu fasády, přesný způsob jeho osazení ale zatím nebyl určen. V současnosti je adjustován v 15 cm hlubokém výklenku, který vznikl po zateplení stavby a je na spodní hraně opatřen plechovým parapetem.

**Obr. 8.** Současné umístění mozaiky na severní fasádě západního přístavku činžovního domu na ulici Lidická v Litomyšli. Foto: David Svoboda, 2016.

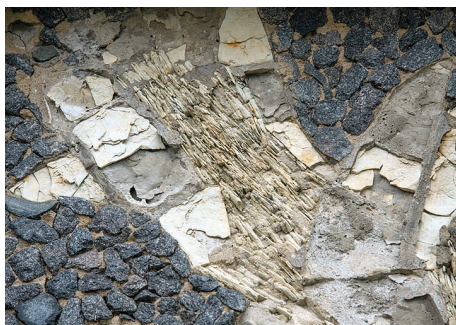
9

**Obr. 9.** Detail střední části mozaiky, pravé křídlo ptáka přilétajícího shora; snímek dokumentující použité materiály (šedočernou granitoidní horninu a opuku) a poškození opukových kamenů kladených do osazovací malty na plochu ve formě rozvrstvení, odlupování až úplné ztráty mozaikových kostek. Foto: David Svoboda, 2016.

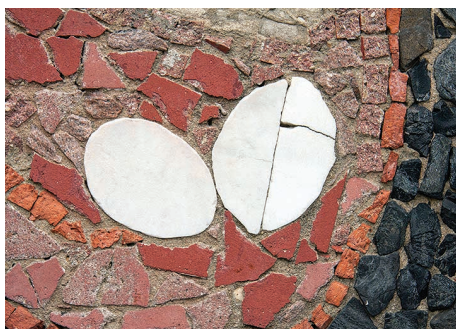
10

perutě. Oči obou ptáků tvoří černé korálky, hnízdo je vyskládané z kusů cihel a úlomků omítky se světlým a tmavým červenorůžovým nátěrem (obr. 8). Úlomky omítky jsou v ložné maltě mozaiky většinou uloženy naplocho s červenorůžovou povrchovou úpravou na pohledové straně, ale také na kolmo, takže nátěr není při čelním pohledu vidět. Dvě bílá vejce jsou zhotovena ze světlého mramoru a nepravidelné barevné pásy pozadí jsou tvořeny šedočerným a načervenalým granitoidem, cihlami a černou metamorfovanou horninou.

**Obr. 10.** Detail spodní části mozaiky; snímek dokumentující část hnízda vytvořeného z kusů cihel a úlomků omítky se světlým a tmavým červenorůžovým nátěrem, vejce ze světlého mramoru a okolí hnízda vyskládané z černé metamorfované horniny. Foto: David Svoboda, 2016.
