### **Certifikovaná metodika monitoringu a technologie údržby skleněných exteriérových mozaik a mapa skleněných exteriérových mozaik**

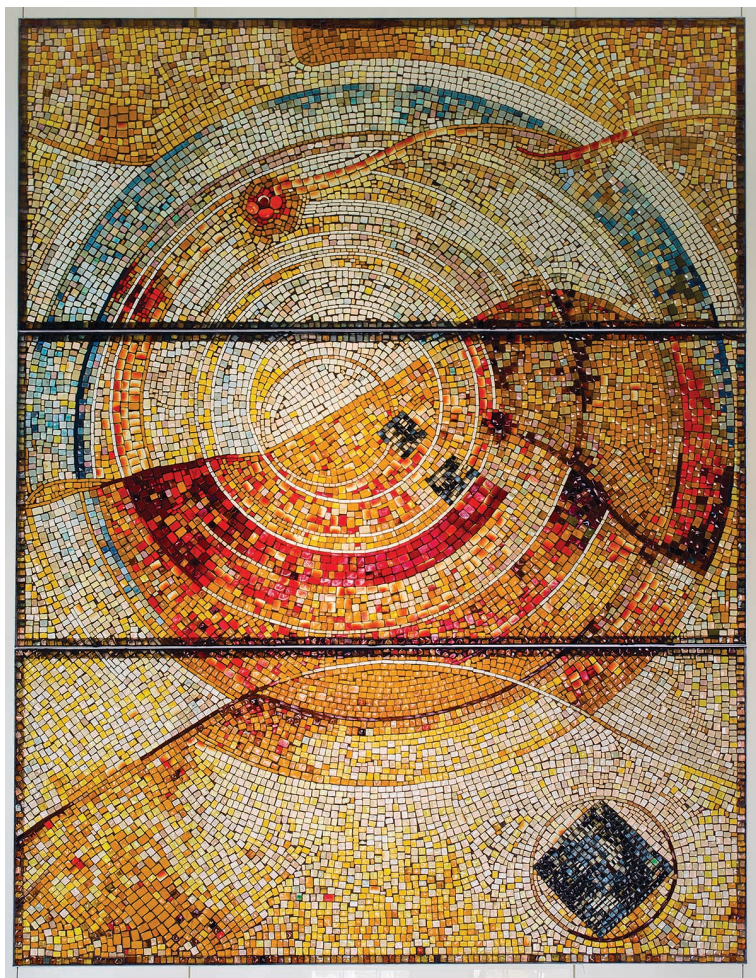
1

**Obr. 1.** Eliška Rožátová, mozaika *Slunce*, Muzeum skla a bižuterie Jablonec nad Nisou. Foto: Muzeum skla a bižuterie Jablonec nad Nisou, 2017.

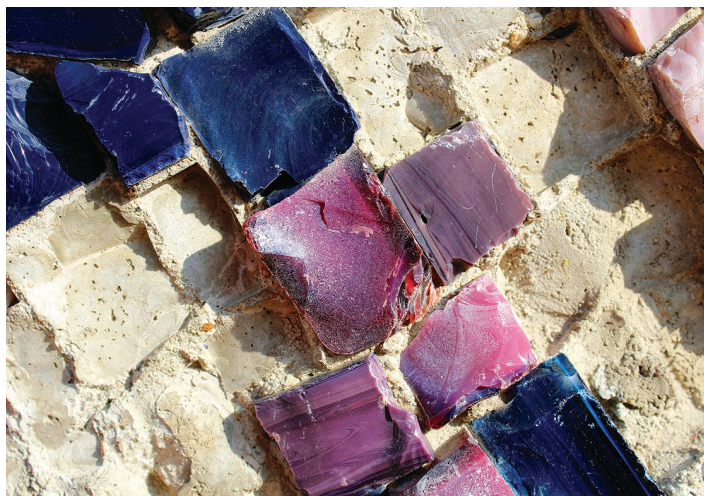
1

**Obr. 1.** Ztráta mozaikových kostek. Foto: Michaela Kněžů Knížová – archiv projektu, 2012.

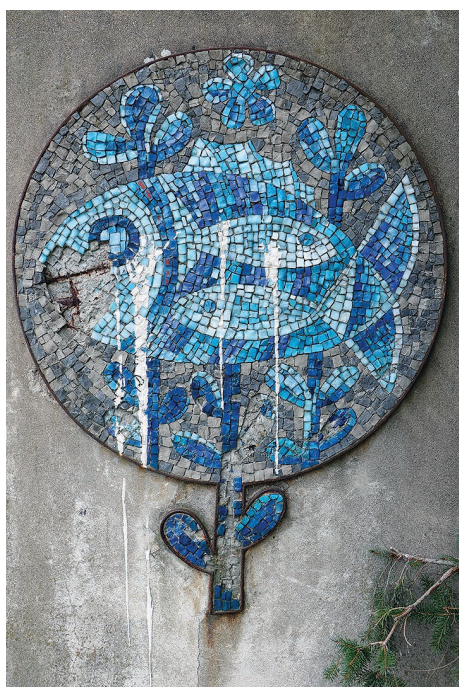
3

**Obr. 3.** Miroslav Houra, Ryba, Teplice, Unčtinská ulice. Mozaika je poškozena z důvodu zanedbané údržby i vandalismu (ztráta mozaikových kostek, koroze rámu, kovové armatury podkladového panelu). Foto: Martina Nováková – archiv projektu, 2016.
