# Problematika obnovy barokní interiérové barevnosti na příkladu konventního kostela Narození Panny Marie v Želivě

Martin ŠANDA

**ANOTACE:** V letech 2015–2016 proběhla náročná komplexní obnova konventního kostela Narození Panny Marie v Želivě (okres Pelhřimov), zahrnující jak stavební obnovu interiéru a exteriéru kostela, tak restaurování velké části historického mobiliáře. Náklady celé akce přesáhly částku 34 milionů Kč a byly téměř stoprocentně hrazeny z evropské dotace.<sup>1</sup> Tato náročná akce by si jistě v odborném tisku zasloužila komplexní zprávu věnující se všem jejím důležitým aspektům. Vedle restaurování sochařské či malířské výzdoby byla mimořádným úkolem například obnova velkých varhan.<sup>2</sup> Níže předestřený text se bude věnovat jiné součásti celé rekonstrukce, totiž obnově interiérové výmalby kostela. Hned na úvod je také nutné zmínit, že právě tuto konkrétní součást celé rekonstrukce považuje autor článku za památkově nejspornější a nejméně zdařilou.

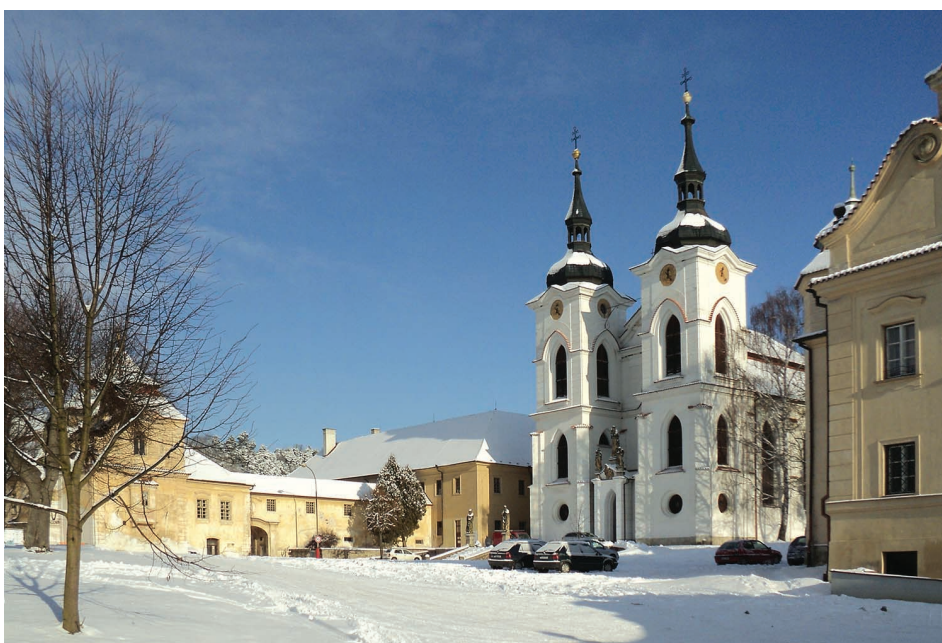
1

**Obr. 1.** Želiv, klášterní areál, pohled od velkého nádvoří od jihozápadu. Foto: Martin Šanda, 2012.

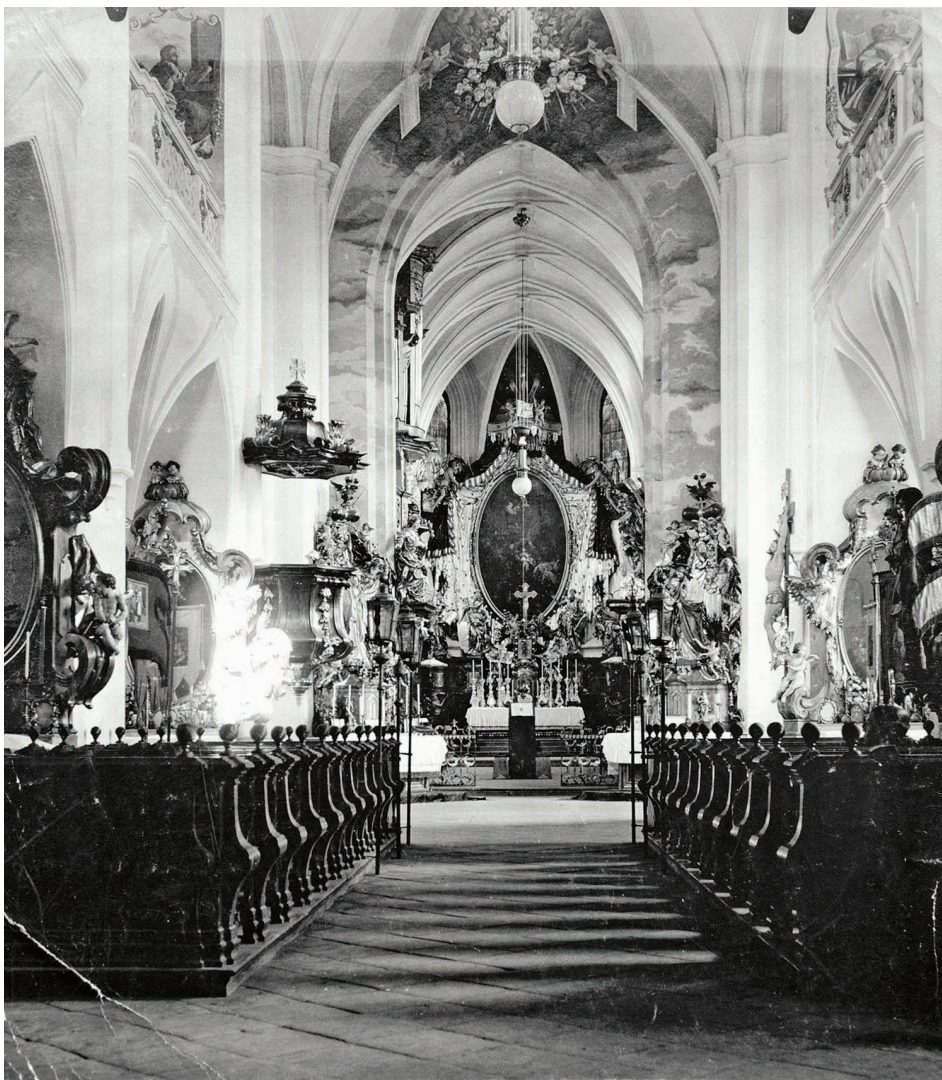
4

**Obr. 4.** Želiv, konventní kostel Narození Panny Marie, historická fotografie interiéru, pohled od západu, počátek 20. století. Foto: Dominik Heyk (viz pozn. 19).

Písemnými prameny v interiéru kostela doložený výčet nástěnných maleb ovšem zřejmě není konečný. Doposud nepovšimnutá fotografie z počátku 20. století<sup>19</sup> totiž zachycuje jistě barokní<sup>20</sup> iluzivní malbu také na čelní stěně střední lodi, tj. po stranách vítězného oblouku a nad ním. Malba, která plynule přechází na profilaci oblouku a současně zcela respektuje štuková žebra klenby, zjevně představuje dosti náročně malované oblačné nebe. Jejím úběžníkem je dodnes existující sochařské zpodobení Ducha svatého obklopeného andílky a zlacenými paprsky. I na černobílé fotografii je přitom dobře patrné, že směrem k němu oblaka temní a vytvářejí světlému a zlacenému sochař-

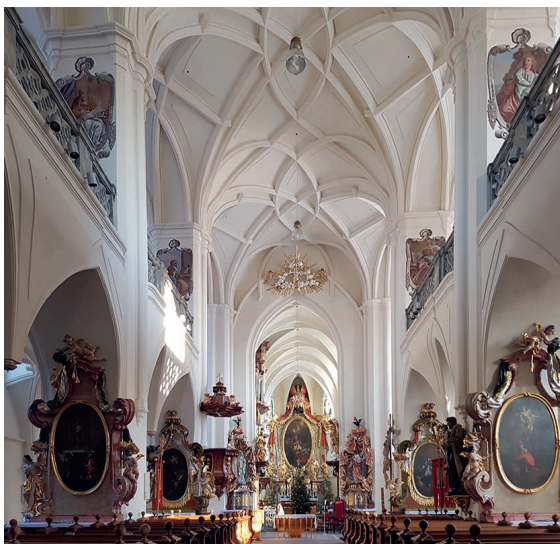
5

**Obr. 5.** Želiv, celkový pohled do interiéru konventního kostela od západu, stav po rekonstrukci. Foto: Tadeáš Róbert Spišák, 2017.

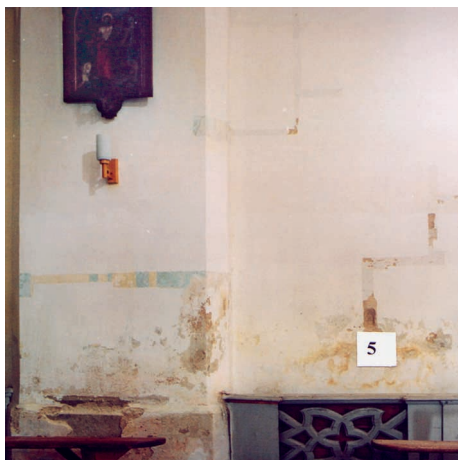
7

Obr. 7. Želiv, konventní kostel Narození Panny Marie, restaurátorské sondy z roku 2002 v lodi, na přízedním piliři je patrný starší zelený a okrový nátěr, ostatní plochy obsahující původně patrně freskovou výzdobu téměř postrádají starší barevné nátěrové vrstvy. Převzato z: Genčev (pozn. 9).

Přiložené fotografie tomuto velmi stručnému popisu poměrně přesvědčivě odpovídají. Přesná lokalizace vyfotografovaných sond ovšem chybí a odvodit ji lze pouze z části. Přesto je patrné, že shodně jako v průzkumu z roku 2007 byl nalezen světle zelený nátěr na přízedních pilířích v lodi. „Barevný sokl“ v presbytáři

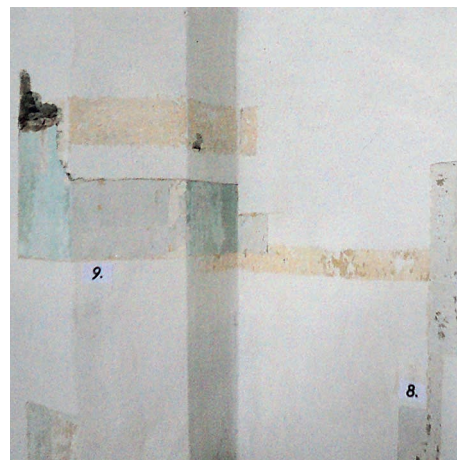
9

Obr. 9. Želiv, konventní kostel Narození Panny Marie, restaurátorská sondy v lodi na rozhraní přízedního piliře

a stěny, v sondách je patrná světle okrová barevnost, patrně z roku 1917, i starší zelené nátěry na přízedním piliři. Převzato z: Hamsík (pozn. 10).

Téměř ve všech sondách byl na „*jádrové omítky*“ zaznamenan „*vápenný štuk*“. Na něm se nacházelo souvrství nátěrů v zásadě ve dvou různých podobách. Na přízedních pilířích podélných stěn se v téměř všech sondách podařilo identifikovat (odspodu) světle šedou, světle zelenou, tmavě zelenou, žlutou a nakonec bílý vápenný nátěr. Zajímavá odlišnost byla zaznamenaná na zkosené hraně, z níž vyrůstá žebro. Zde byla identifikována světle šedá, šedá, žlutá a opět bílý vápenný nátěr. Zmíněná odlišnost chyběla na přízedních pilířích západní stěny, kde se světle zelená vrstva nacházela i na zkosených částech.

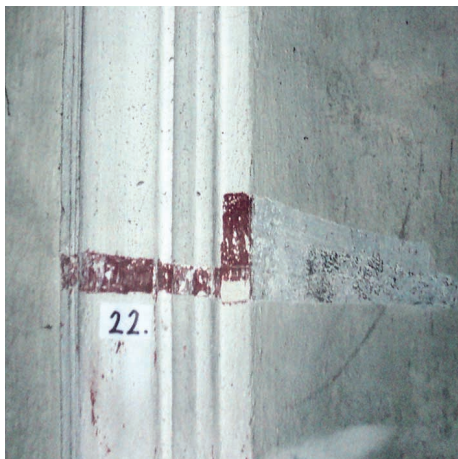
10

Obr. 10. Želiv, konventní kostel Narození Panny Marie, pásová sonda z roku 2007 na špaletě niky v západní stěně s červeným nátěrem. Převzato z: Hamsík (pozn. 10).

V rámci průzkumu výjimečným nálezem byl už roku 2002 zaznamenaný velmi tmavě šedý nátěr na lomené šambráně severního vstupu z předsíně konventu a tmavě červený nátěr na šambráně niky se sochou svatého Floriana. Nik samotná měla tmavě šedý nátěr, později nahrazený nátěrem světle šedým. Zajímavým nálezem je i zlacený konsekrační kříž, patrně z let 1884–1885, provedený na světle zeleném nátěru. Pod touto vrstvou byl nalezen malovaný olivově zelený věnec, nepochybně původně doprovázející starší, shodně umístěný konsekrační kříž, jehož drobné reliqty jsou zřejmě na fotografii také patrné. Vnitřní plocha věnce byla světle modrá a okolní plocha mědnatě zelená.

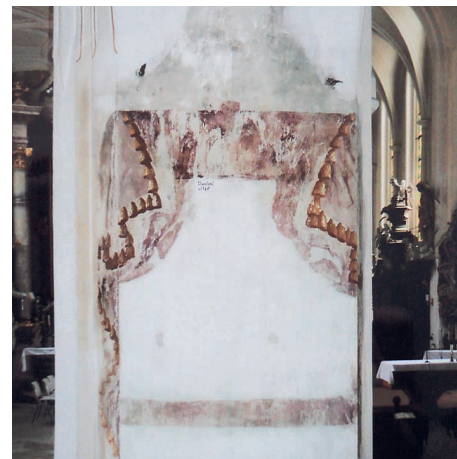
12

Obr. 12. Želiv, konventní kostel Narození Panny Marie, malovaný baldachýn dochovaný v místě bočního oltáře

v mezilodní arkádě. Převzato z: Hamsík (pozn. 10).

malované baldachýny, provedené v mezilodních arkádách nad čtyřmi bočními oltáři.<sup>15</sup> Nedochovanou částí malířské výzdoby byl norbertinský cyklus o osmi pravděpodobně dosti rozsáhlých výjevech, provedených značně nezvykle na bočních stěnách trojlodí pod emporami. Rozměrná obdélná pole zde ze stran vymezují přízdní pilíře a svrchu průběžná podokenní římsa. Právě tato pole mohla být pro malířskou výzdobu zamýšlena J. B. Santinim, neboť světecké cykly jsou obvyklou součástí barokních klášterních kostelů a architektonické řešení želivského konventního kostela neposkytuje mnoho jiných vhodných ploch.<sup>16</sup> Želivský archivář Bezděka ve druhé polovině 19. století tehdy už poškozený cyklus ocenil jako „živé malby“.<sup>17</sup> O kvalitách zaniklého malířského cyklu si dnes lze udělat určitou představu pouze na základě jiných Kalinových nástěnných maleb dochovaných v areálu kláštera.<sup>18</sup>

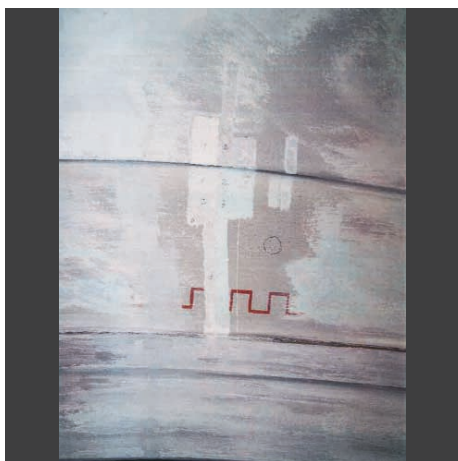
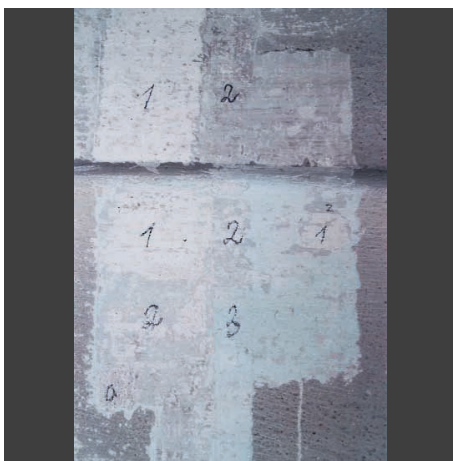
Obr. 13. Želiv, konventní kostel Narození Panny Marie, sonda z roku 2015 v klenbě presbytáře, celek (13a) a detail (13b). Převzato z: Nečásková – Stöckl (pozn. 11).

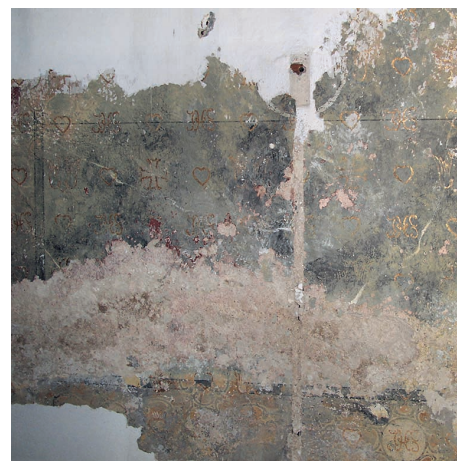
14

Obr. 14. Želiv, konventní kostel Narození Panny Marie, nálezy historických úprav ve spodní části presbytáře. Dobře patrné je zlacení z roku 1918 a ve spodní části snímku i jinak setřený okrový tapetový dekor, pod ním je patrná zeleno-šedivá mramorovaná malovaná úprava, patrně ještě barokní. Převzato z: Nečásková – Stöckl (pozn. 11).

Malovaná tapeta ve spodní části presbytáře měla zajímavý, téměř barokně působící dekor provedený v několika odstínech okru. Malovaný dekor doplňovalo zlacení v podobě celkem čtyř opakujících se symbolů: srdce, kříže, hořlice a monogramu IHS.

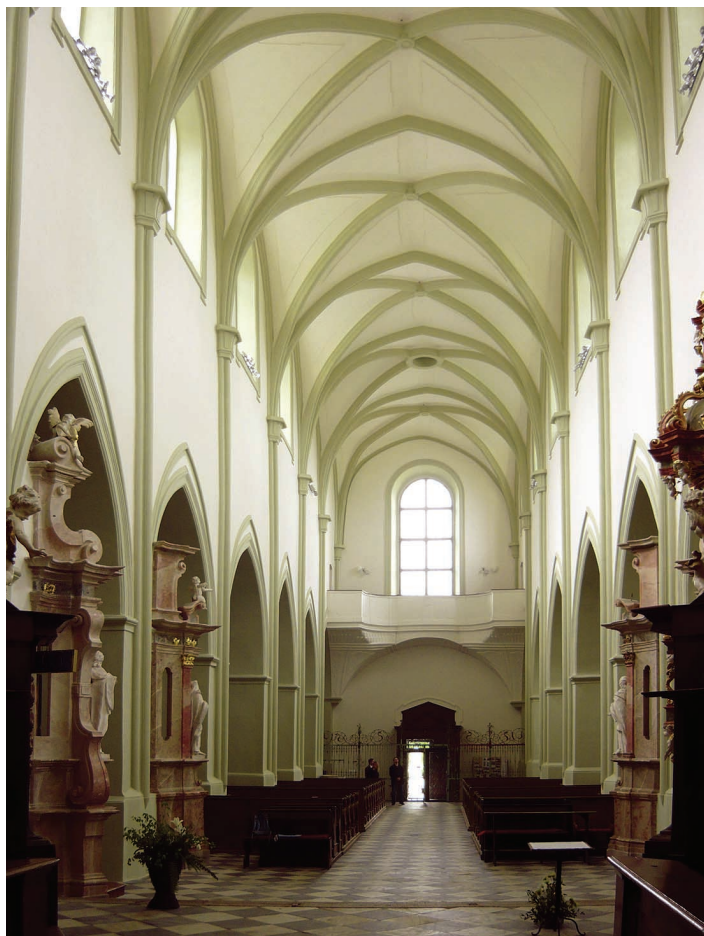
16

Obr. 16. Žďár nad Sázavou, bývalý konventní kostel Nanebevzetí Panny Marie a sv. Mikuláše s obnovenou barokní barevností, pohled k západu do lodi. Foto: Martin Šanda, 2009.

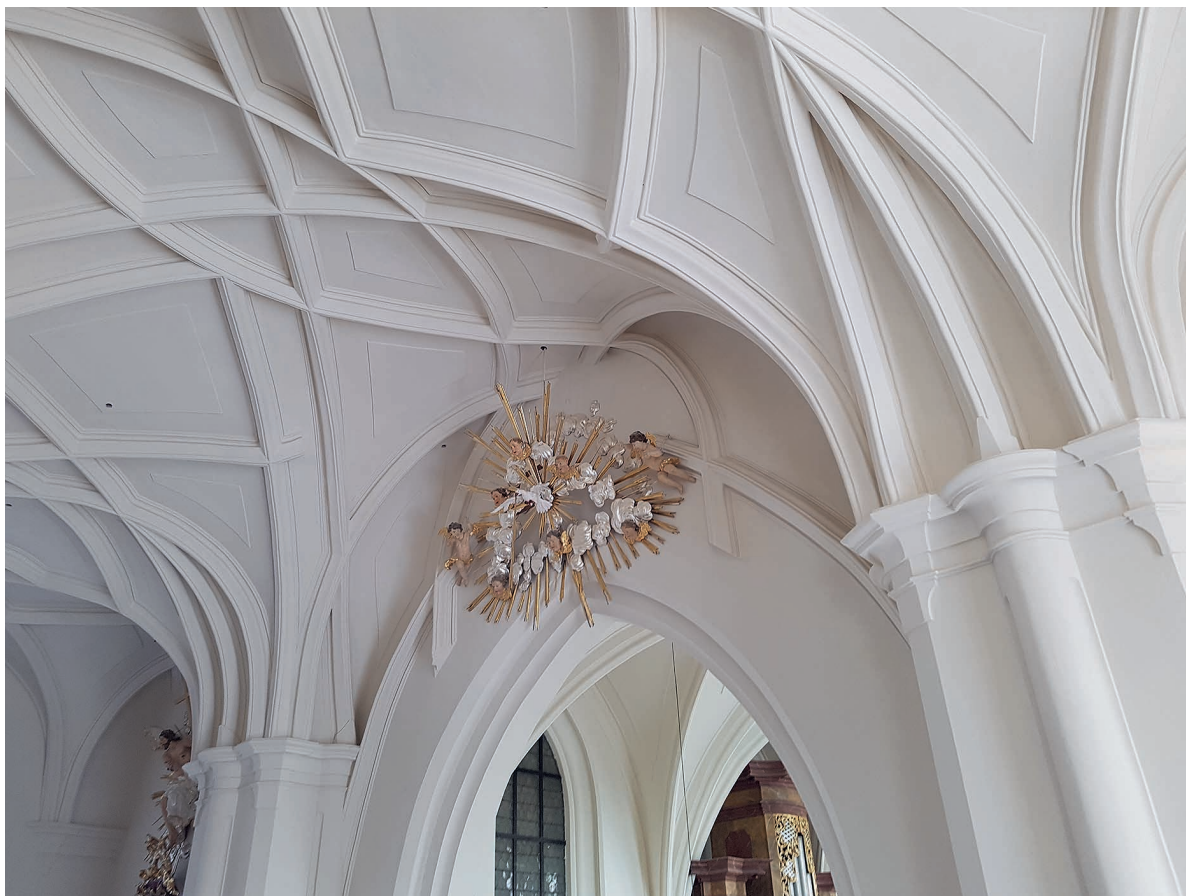
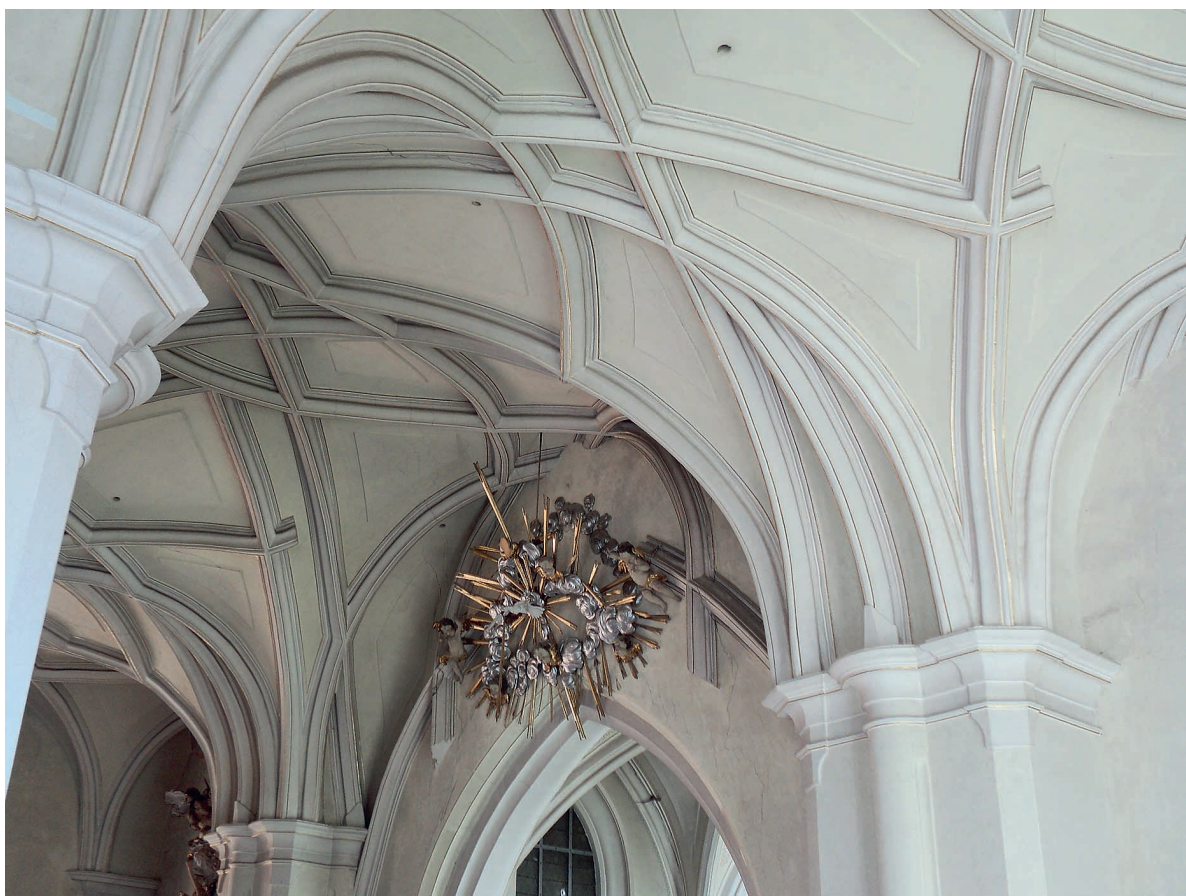
Obr. 20. Želiv, konventní kostel Nanebevzetí Panny Marie, detail klenby, srovnání stavu před rekonstrukcí (20a – foto: Martin Šanda 2012) a po rekonstrukci (20b – foto: Tadeáš Róbert Spišák, 2017).
