# K nově objeveným středověkým nástěnným malbám na zámku Kunštát

Jan BERÁNEK; Karel MARÁZ; Radim ŠTĚPÁN; David ZEMAN

ANOTACE: Příspěvek se zabývá mimořádně hodnotným souborem gotických maleb nalezených v roce 2015 při jedné z etap s tavebněhistorického průzkumu státního zámku Kunštát. Studie představuje malby v širším kontextu – seznamuje čtenáře s historií kunštátského rodu do 14. století, předestírá stručný souhrn stavební historie hradu a přibližuje vlastní nález a restaurátorský průzkum maleb.<sup>1</sup>

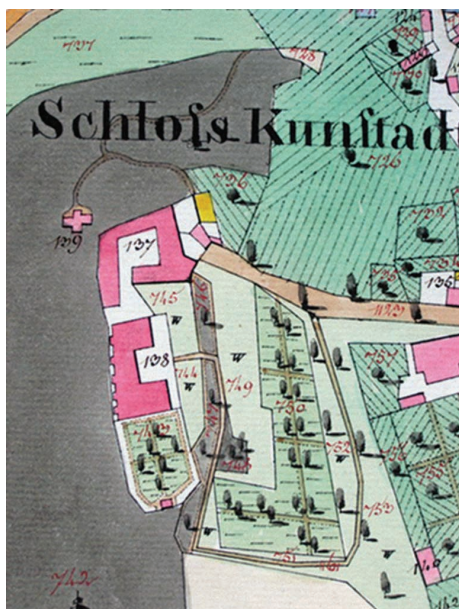
1

Obr. 1. Zámek Kunštát na císařském otisku mapy stabilního katastru z roku 1826. Reprofoto: Jan Beránek, 2017.

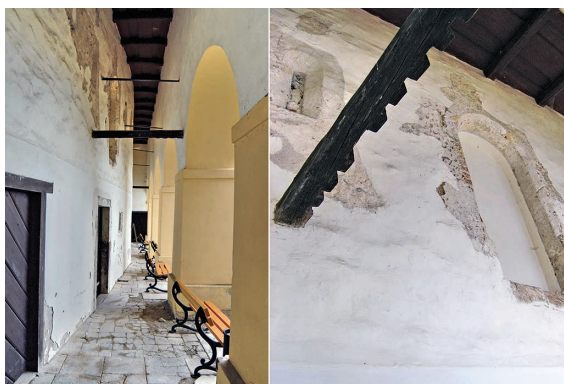
5

Obr. 5. Kunštát, zámek, vlevo pohled na dvorní fasádu hradního paláce, vpravo detail členění vstupního portálu a okna v patře. Foto: Jan Beránek, 2016.

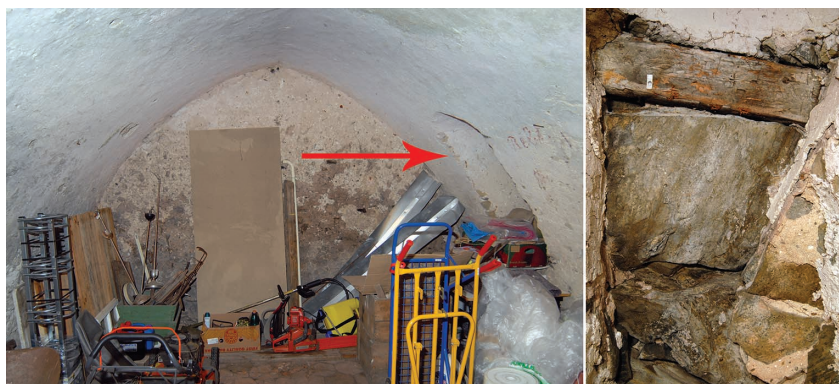
6

Obr. 6. Kunštát, zámek, vlevo pohled do prostory č. 110 v přízemí středověkého paláce, vpravo detail překladu původní okenní niky s trámkem, umístěným při původním vnitřním lici dvorní zdi. Foto: Jan Beránek, 2016.

prokazatelně nejstarší stavební fáze hradu je doložena daty 1264–1266, kdy byla pokácena jedle použitá při překladu niky v přízemí hradního paláce (podrobněji viz níže). Nejstaršími písemnými prameny zachycenému predikátu z Kunštátu ve zmíněné listině z 31. srpna 1279 předchází použití předmětného predikátu v pečetní legendě Kuny I. z Kunštátu poprvé doložené v roce 1253. I přes značné poškození legendy pečeti ji totiž lze nesporně interpretovat jako: + SIGILLVM DNI CVNONIS DE CVNSTAT.<sup>5</sup> Jak však již přesvědčivě dokázal výzkum, došlo nejprve k vybudování vsi

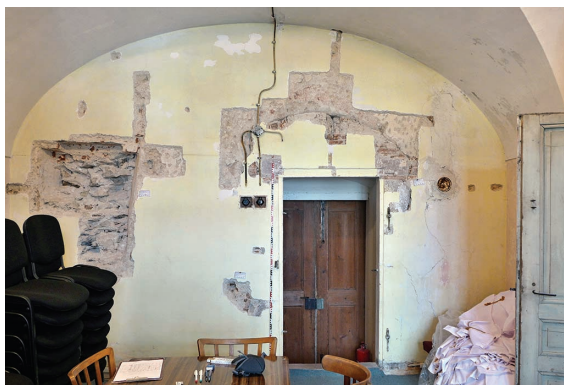
7

Obr. 7. Kunštát, zámek, pohled na dvorní (východní) stěnu místnosti č. 201, která se nachází v mezipatře, pod místností s nástěnnými malbami. Foto: Jan Beránek, 2017.

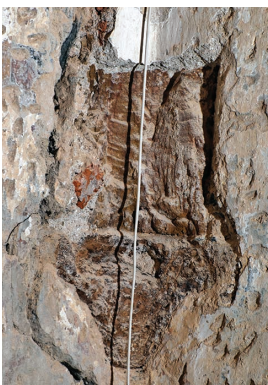
8

Obr. 8. Kunštát, zámek, detail odsekané koutové konzoly a výběhu žebra původní gotické klenby v místnosti č. 303. Omítka s malbou přiléhá k architektonickému prvku (stav před restaurováním). Foto: Jan Beránek, 2016.

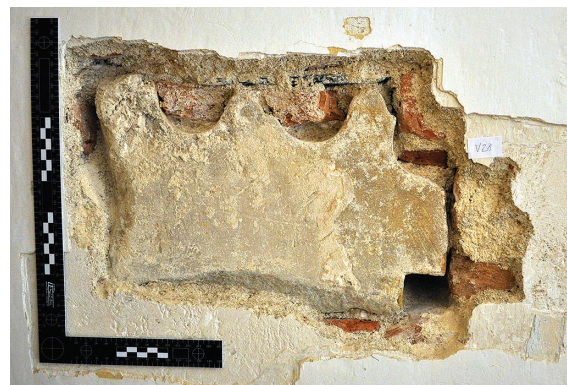
9

Obr. 9. Kunštát, zámek, detail fragmentu ostění s profilem hrůškovce, druhotně uložený ve zdivu jižní špalety vstupu z místnosti na schodiště. Foto: Jan Beránek, 2016.

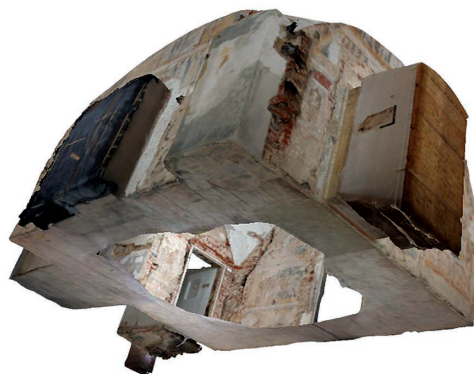
12

Obr. 10. Kunštát, zámek, celkový pohled do místnosti č. 303 s obnovenými nástěnnými malbami, stav po obnově. Foto: Anna Pavličková, 2017.

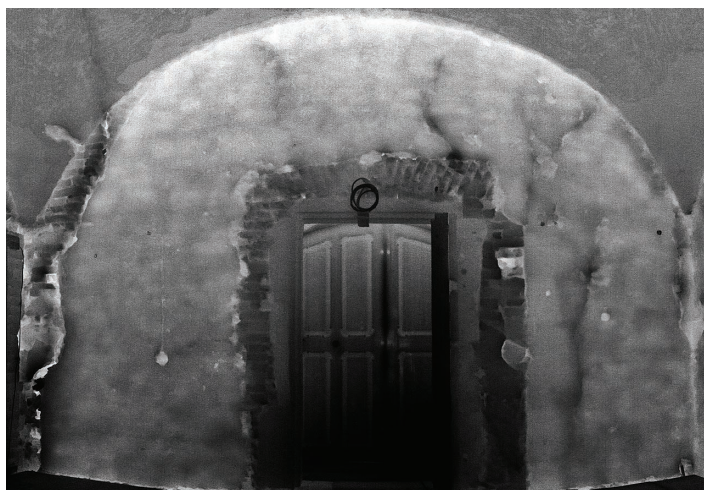
Obr. 14a, b. Kunštát, zámek, termogramy východní stěny místnosti č. 303. Snímek: David Zeman, 2016.

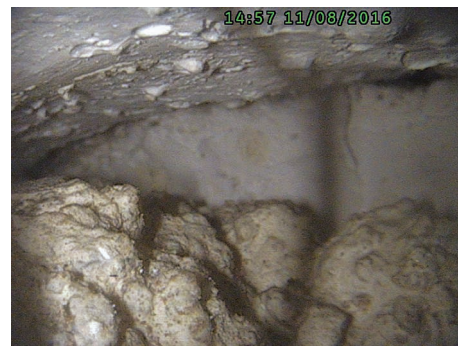
15

Obr. 15. Kunštát, zámek, nika okenního otvoru na západní stěně místnosti č. 303 – videoskopie středověkého záklenku. Foto: David Zeman, 2016.

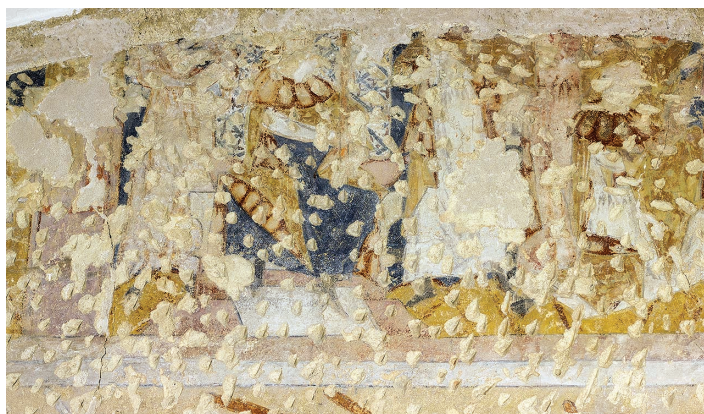
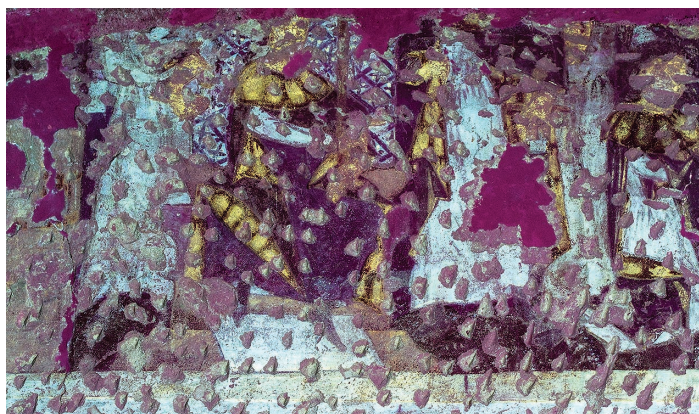
**Obr. 16.** Kunštát, zámek, severní stěna místnosti č. 303 (výjev S4-A). Srovnání snímků fotografovaných v různých oblastech spektrálního světla. Vlevo snímek ve viditelném světle, vpravo v ultrafialové fluorescenci. Žlutá luminiscence indikuje s největší pravděpodobností přítomnost organických látek. Foto: David Zeman, 2016.

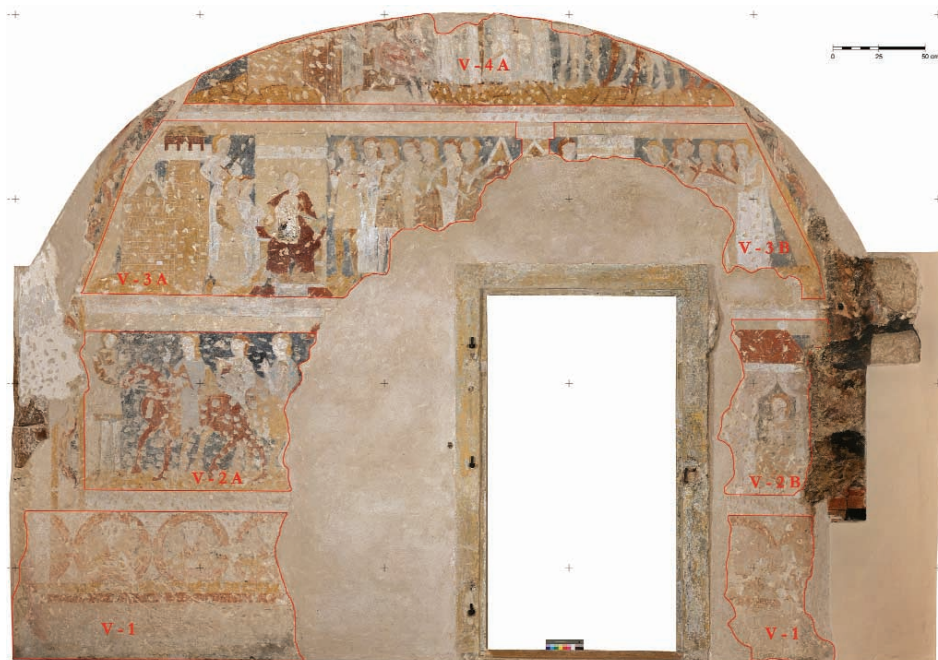
24

#### J-4 A: Trůnící figura a klečící postava

Vlastní figurální scéna je zleva i zprava obklopena architekturou. Vlevo je architektura tvořena městskou hradbou, obklopující domy se dvěma viditelnými trojúhelníkovými štíty se středovým štíhlým věžovitým útvarem, a hradební věží s vysokou branou. Obdobná architektura, tentokrát se snahou o částečné perspektivní podání, ukončuje figurální scénu po pravé straně. Hradební zeď obklopuje skupinu domů s trojúhelníkovými štíty prolomenými sruženými půlkruhovými okénky a ukončenými bílou koulí. Vstup do ohrazeného prostoru zajišťuje věž s vysokou branou ukončenou bílým ochozem s cimbuřím prolomeným malými půlkruhovými okénky. V zadním plánu se uplatňuje hranolová věž s dvoupatrovým ochozem (viditelné je pouze jedno patro ochozu, další lze na základě analogií předpokládat o něco výše). Na tělese věže je patrné výklopné okénko. Čitelnost figurální scény umístěné ve středu pásu je ztížena absencí její horní partie v důsledku vložení mladší klenby. Vlevo lze rozeznat postavu na trůně zpodoběnou z boční strany. Trůnící postava (zobrazená v mírném natočení) je odě-

ná do modrobílého šatu s červenými ozdobami na ramenou, její tělo ovíví šedorůžový plášť s červenými záhyby. Trůnící figura (panovník) drží ve zkřížených rukou červené žezlo (?), na nohou má černé střevíce. Z pohledu diváka vlevo za trůnem stojí figura oděná do bílého roucha a černých střeviců. Před trůnící figurou pokleká postava v modro-okrovém dlouhém šatě s bílými pruhy a červenými detaily, držící oběma rukama bílý tyčovitý předmět. Za jejími zády (z pohledu diváka vpravo) se objevují dvě (?) stojící postavy, jejichž hlavy se však již dodnes nedochovaly, v modro-okrových pruhovaných šatech a černých střevících.

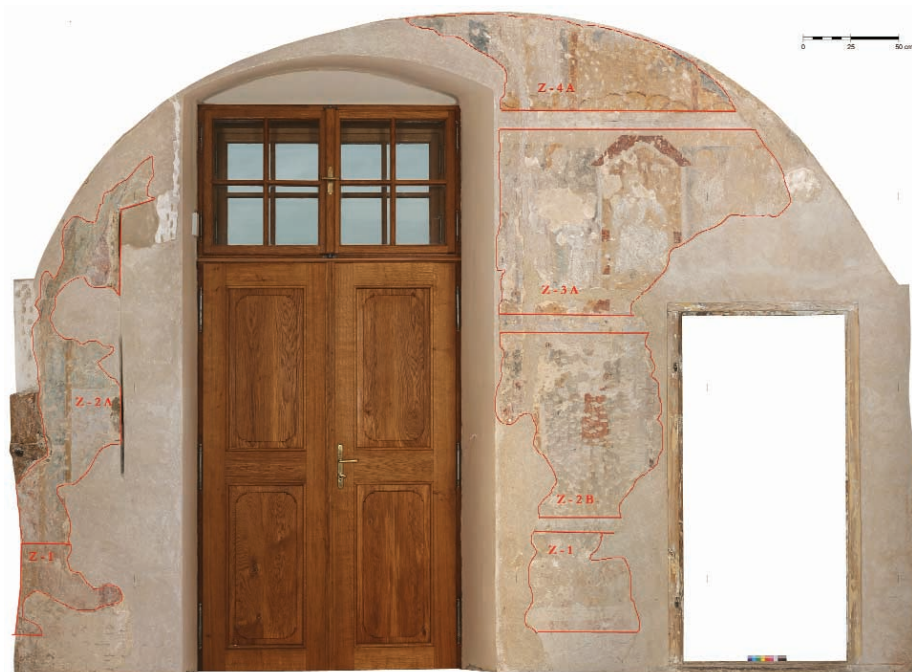
25

Průběžný pás je rozdělen architektonickými prvky do dvou úseků. V levé části pásu se odehrává vlastní scéna s trůnícím panovníkem, k němuž zprava přistupuje skupina postav, z nichž některé drží kuše. Vlevo od trůnící postavy klečí dvojice postav. Za nimi stojí vysoká postava v bílém šatě s taseným mečem. Levou část scény rámuje architektura tvořená vysokou zdí navazující na branskou věž zakončenou cimbuřím. Vrcholový nástavec věže, stejně jako zdivo věže samotné, jsou prolomeny malými zdvojenými okénky. Prostor vymezený hradbou v sobě ukrývá i stavbu, z níž je patrný pouze trojúhelníkový štít.

Ústřední figurou vlastní scény je postava panovníka sedícího na vysokém trůnu s červeným sedákem a červenobílým soklem. Panovník

sedí na dlouhém polštáři s okrovými a modrými pruhy ukončenými drobnými bambulkami. Hlavu mu zdobí nebo pokrývá prozatím blíže neurčený předmět. Oděn je do okrového roucha a červeného pláště s bílou podšívku, v pravé ruce drží žezlo ukončené trojlístem. Nohy obuté v černých střevících zaujímají rozehranou pozici – pravá noha je položena na soklu, levá je ohnutá patou směrem ke dvěma klečícím postavám po panovníkově pravici. Středová část figury je poškozena velkým defektem. Vpravo od panovníka klečí dvě postavy v šatě a dlouhém surcotu, za nimi stojí postava v bílém šatě držící nad jejich hlavami vztyčený černý meč s červeným jílcem.
