# Archivní a restaurátorský pohled na vznik a současný stav epoxidových faksimilí z Kuksu

Jakub BALCAR; Renata TIŠLOVÁ

## Archival and restoration view on the origin and current state of epoxy facsimiles from Kuks

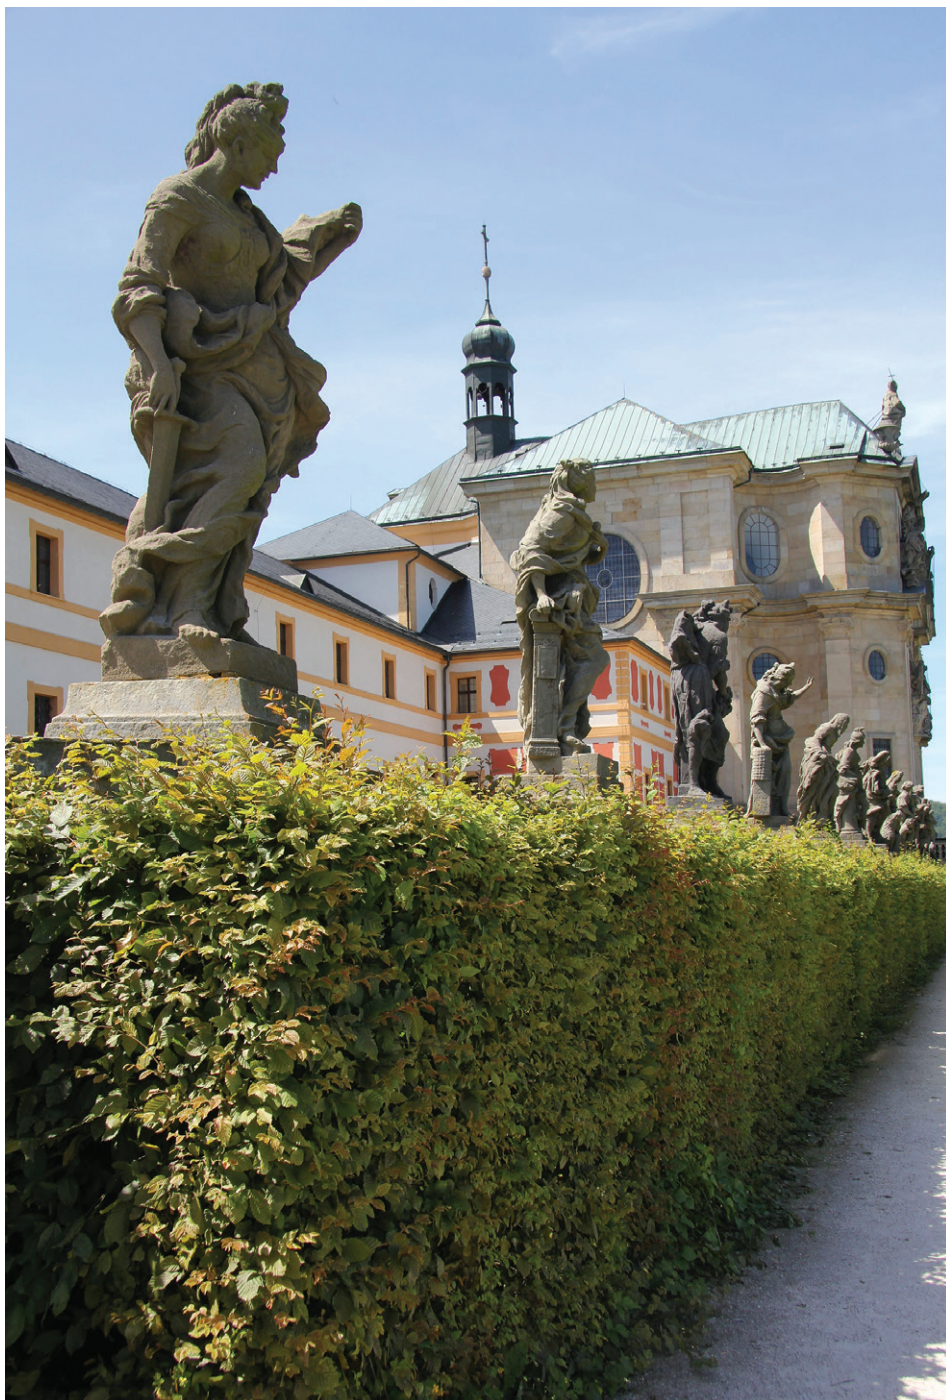
1

**Obr. 1.** Hospital Kuks, severní ohradní zeď, epoxidové faksimile Ctností a Neřestí. Foto: Jakub Balcar, 2022.

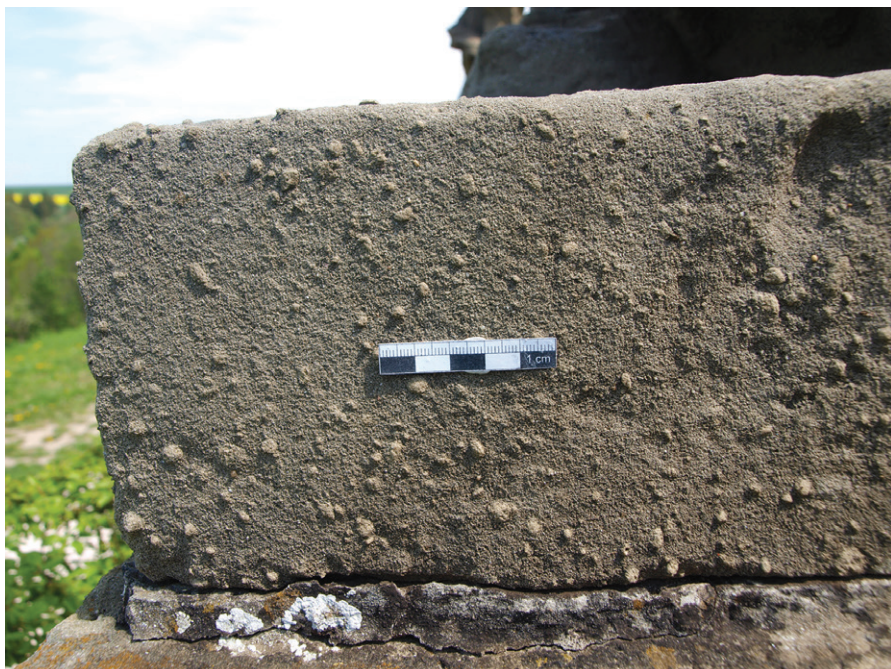
**Obr. 4.** *Hospitál Kuks, faksimile Upřímnosti, hrudky/závalky s vyšším obsahem epoxidového pojiva vznikaly při míchání tvárné směsi v důsledku omezené mísitelnosti epoxidového pojiva a plniva. Foto: Jakub Balcar, 2021.*

Faksimile z umělého kamene pojeného epoxidovou pryskyřicí sdílejí do určité míry některá poškození s cementovými výdusky, což můžeme posoudit na příkladu faksimilí ve Valči, kde se vedle sebe nacházejí betonové i epoxidové výdusky. Na obou skupinách výdusků se vyskytují praskliny v oblastech subtilních partií modelace (např. zápěstí), horizontální praskliny v rozmezí dusacích vrstev a biologické osídlení povrchu. Naopak v rozdílném stavu se nachází povrch faksimilí; u soch, kde bylo použito jako pojiva epoxidové pryskyřice, dochází k charakteristické erozi povrchu a vydrolování zrn plniva. Faksimile pojené cementovým pojivem jsou na povrchu velmi tvrdé a soudržné. Bohužel originály uložené v lapidáriu byly opatřeny sjednocujícím nátěrem, který snižuje čitelnost modelace, a kvůli tomu nebylo možné vizuálně posoudit úbytek modelace na faksimilích s rozdílným typem pojiva. V Kuksu, stejně jako ve Valči se nacházejí v sochách z umělého kamene s epoxidovým pojivem esteticky rušivé hrudky, které vznikly při homogenizaci plniva a pojiva.

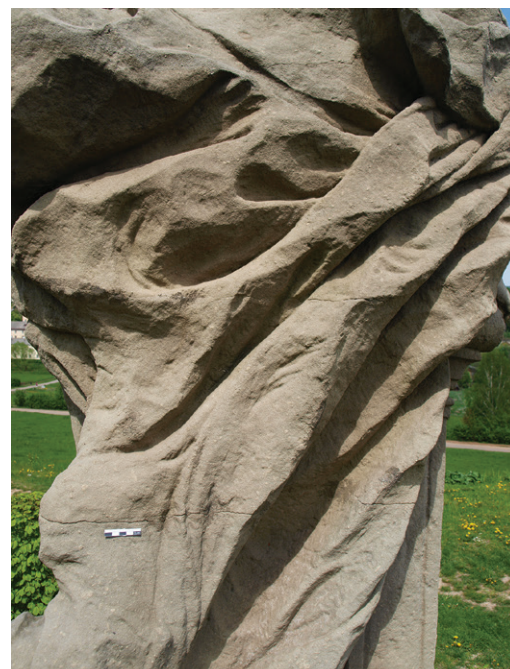
**Obr. 5.** *Hospitál Kuks, faksimile Upřímnosti, pravidelné horizontální trhliny vznikající na rozhraní vrstev, ve kterých se dusalo. Foto: Jakub Balcar, 2021.*

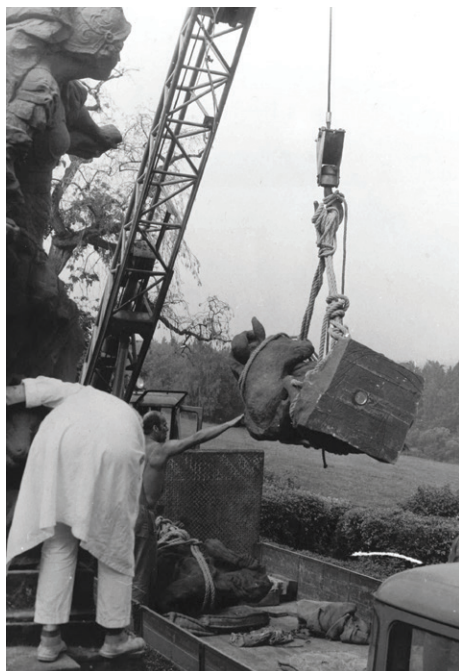
6

**Obr. 6.** Záznam transferu faksimile Lenosti z Kuksu, lesklý kulatý předmět (plechovka?) ve středu sochy. Dílčí restaurátorská zpráva o převozu a restaurování včetně provedení sádro-lukoprenové formy sousoší Lenosti z Kuksu (1. a 2. etapa), 5. 5. 1987, Praha. NPÚ, ÚOP v Josefově – fond NPÚ, skladová sign. 25, sign. RZ TU 211.

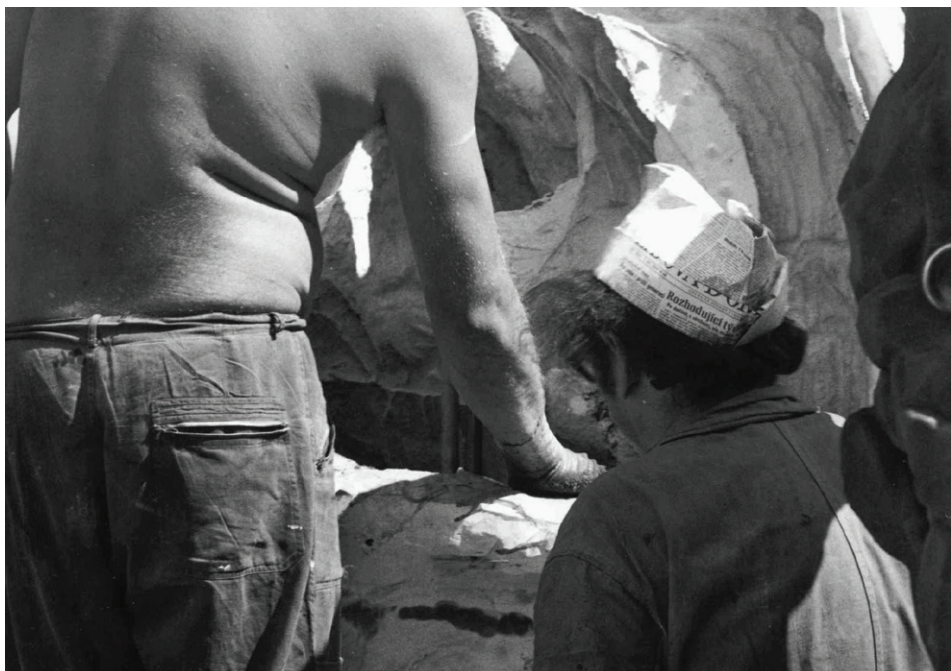
7

výdusků potvrdil přítomnost dlouhé centrální armatury. Použití centrální opory ukazuje i archivní fotografie dokumentující proces dusání faksimile Zoufalství (obr. 7). Kromě středové opory se – až na výjimky – s dalšími armaturami pravděpodobně nepracovalo. Výjimku tvoří restaurovaná faksimile Štědrosti, kde se armatury nacházely v nízké plintě. Armování zajišťoval tenký stočený drát o průměru 5,5 mm, jehož korozí došlo u dané kopie k roztrhání soklu a u sochy hrozilo zřícení (obr. 8). U jiných výdusků se podobná poškození způsobená korozí neobjevují, a lze tudíž nepřímě předpokládat, že tento způsob armování jinde použit nebyl.<sup>47</sup>

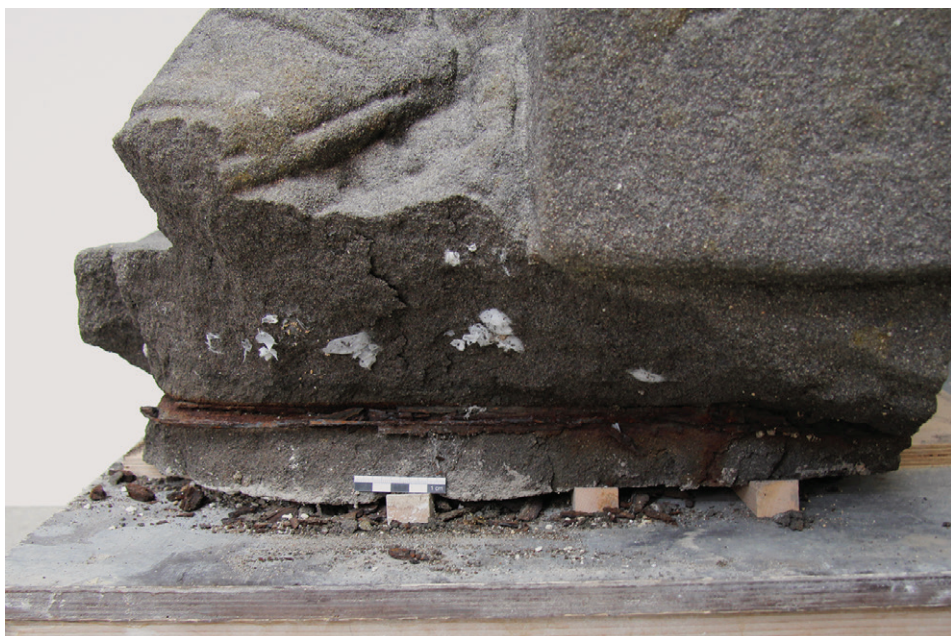
8

**Obr. 8.** Faksimile Štědrosti, korodovaný železný drát v soklu faksimile, stav před restaurováním v roce 2021. Foto: Jakub Balcar, 2021.

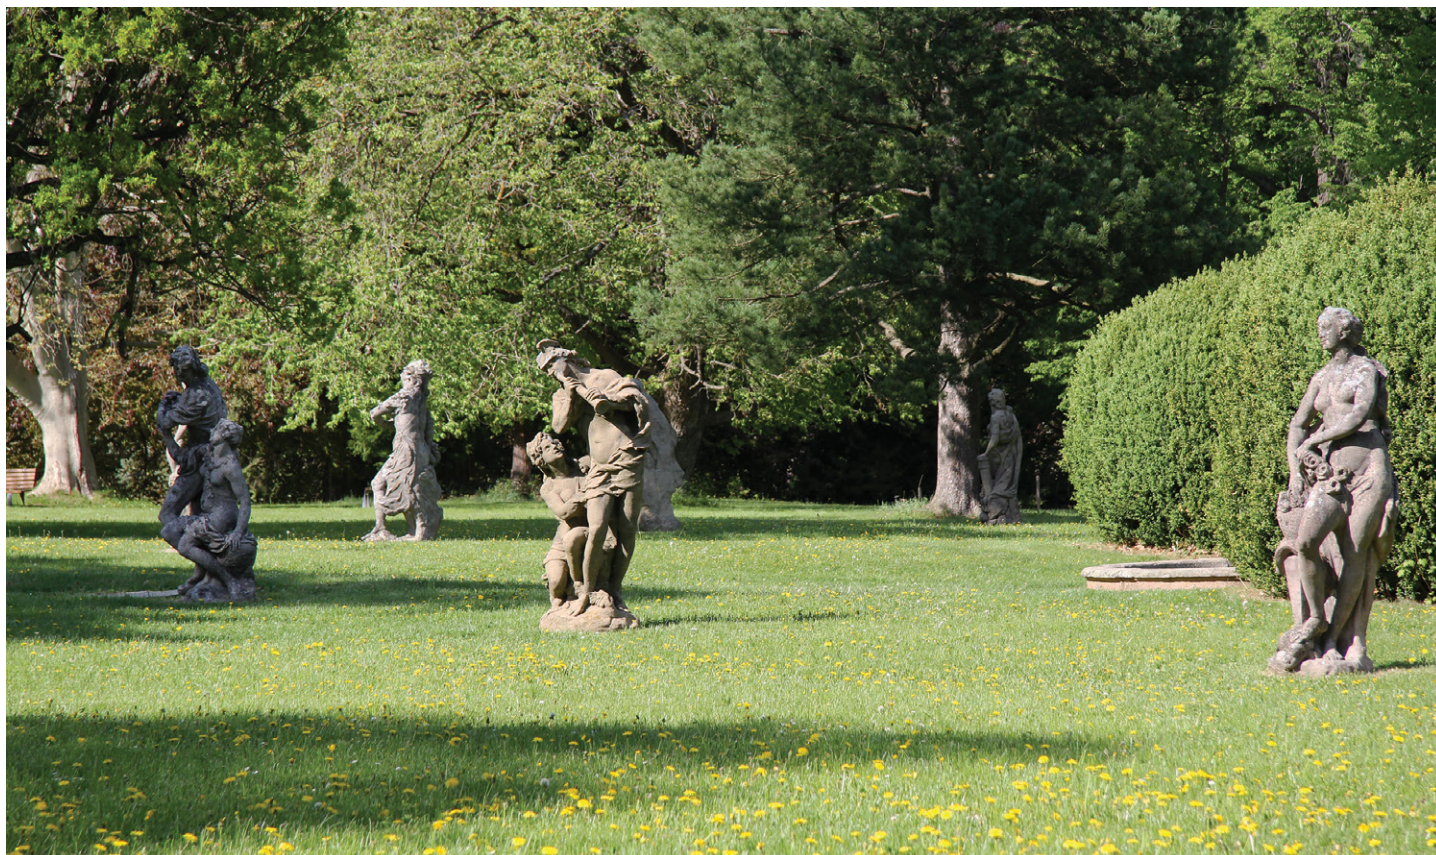
10

**Obr. 10.** Zahradu zámku Valeč s umístěnými betonovými a epoxidovými faksimilami, které se vizuálně odlišují barevností. Foto: J. Balcar, 2021.

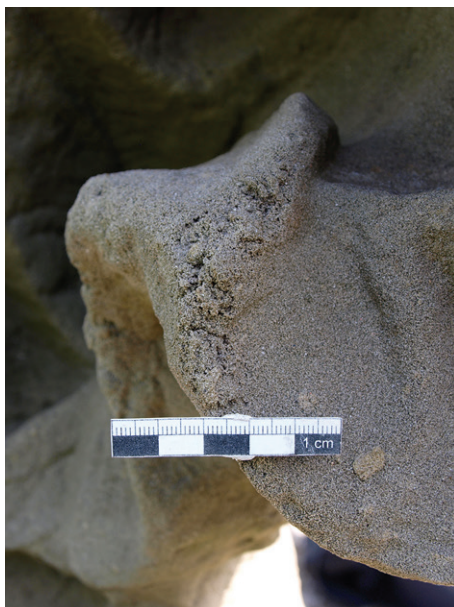
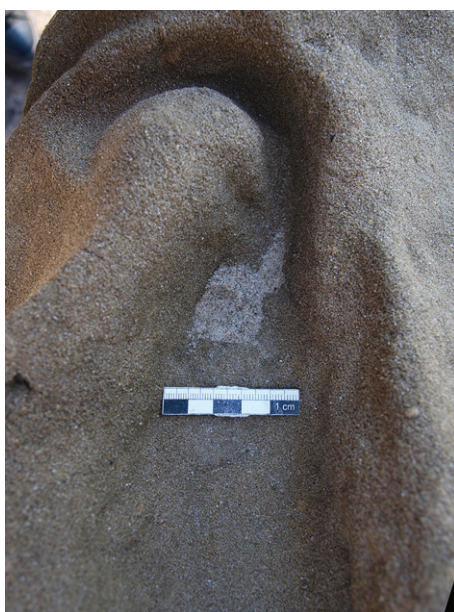
11a

Stav a poškození epoxidových výdusků na Kuksu je v zásadě trojí povahy. Souvisí s použitou technologií, povahou zvoleného materiálu, postupem dusání i následnou úpravou povrchu odlitků po vytvrdnutí, tj. příčinami, které si výdusky nesou od počátku svého vzniku. Do této skupiny patří typické hrudky (závalky) ve hmotě výdusků, které vznikají při nedokonalé homogenizaci plniva a pojiva. Do uvedené skupiny poškození dále zahrnujeme okem viditelná pravidelná rozhraní (na mnoha místech dokonce trhliny) související s postupným dusáním tvárné hmoty do formy. Jednotlivé nánosy se při dusání hůře propojily patrně kvůli rychlému vyzrávání pojiva, které navíc urychlilo rozpouštění použité pro ředění tvárné směsi. Popsaná poškození jsou výraznější ve špatně dostupných místech formy, kde byl materiál méně kvalitně nadusán a ztuhnutí (obr. 11a). V místech, jako jsou vrcholy modelace, subtilnější okraje draperií a prsty u rukou, je kvůli horšímu ztuhnutí tvárné hmoty viditelná rychlejší eroze povrchu, která se projevuje pískováním (obr. 11b). Nedokonalosti po sejmutí formy byly opravovány samotnými autory faksimilí lokálním tmelením a retuší defektů stejným materiálem jako pro dusání. Opravné tmely se podobně jako jednotlivé vrstvy hůře propojily s podkladem a rychleji podléhají zkáze. K podobnému efektu dochází také v místech, kde byly zatmelovány dusací otvory, nebo při strhnutí silikonu z formy. Dalším faktorem zásadně ovlivňujícím stav výdusků je zvolená receptura, která se vyznačovala nízkým obsahem pojiva. Díky tomu bylo sice dosaženo přirozeného vzhledu výdusků, na druhou stranu jsou sochy (jak ukázala měření provedená autory článku) extrémně porézní a nasáklivé.<sup>63</sup> Snadný přístup a transport vody materiálem pravděpodobně zpřičinil korozi armatur Štědrosti. Voda ale mohla působit i na jiné složky výdusku, které jsou na vodu citlivé – například plnivo, pigmenty nebo dokonce epoxidové pojivo.<sup>64</sup>

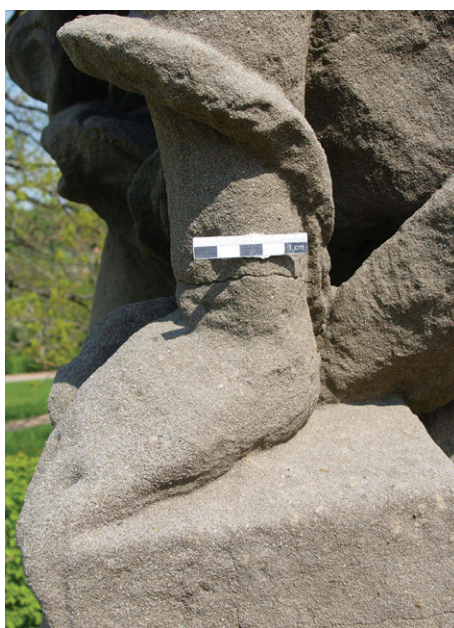
12

**Obr. 12.** *Hospital Kuks, faksimile Moudrosti, horizontální trhlinka v zápěstí. Foto: Jakub Balcar, 2021.*

vlivů – teploty, slunečního záření, větru a srážek. Tmavá barva výdusků ovlivňuje zvýšené zahřívání povrchu; ačkoliv prozatím nebyla provedena žádná systematická měření mapující teplotu povrchu a distribuci tepla v materiálu, lze předpokládat, že maximální teploty povrchu na ohradní zdi vystavených faksimilí mohou v letních měsících dosahovat vysoko nad 40 °C. Tyto teploty mohou vyvolávat degradaci pojiva, ale zároveň vytvářet teplotní gradienty mezi povrchem a vnitřními chladnějšími částmi výdusků. Je zatím jen domněnkou, kterou je nutné podpořit systematickým měřením, že teplotní rozdíly mezi povrchem a vnitřkem soch jsou příčinou vzniku drobných trhlin objevujících se na subtilnějších částech modelace (zápěstí, okraje draperií), které prokazatelně nesouvisí s přítomností armatur ani s postupem dusání (obr. 12).
