# Proměny velké věže hradu Okoře. K problematice výzkumu nemovitých památek

Vladislav RAZÍM

## Transformations of the Great Tower of Okoř Castle. On the issue of research of immovable monuments

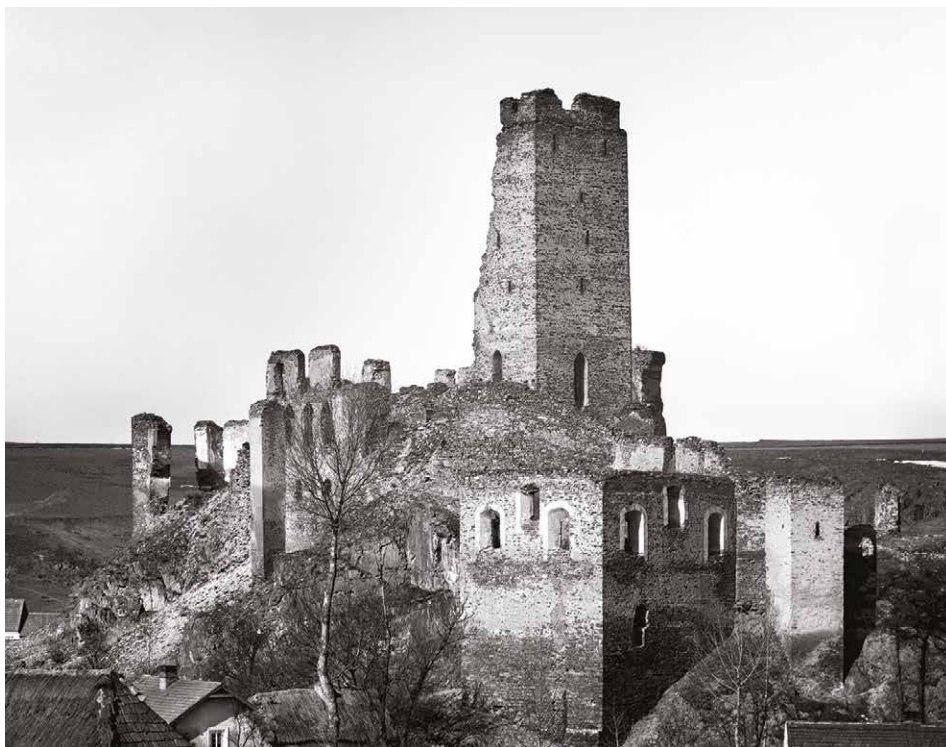
1

**Obr. 1.** Okoř, hrad. Celkový pohled od jihovýchodu. Uprostřed v popředí tzv. refektář, nad ním troska velké věže s lomenými okny ve východní a jižní zdi přízemí. Věž vrcholí dodatečným odsazeným patrem, které obíhal dřevěný ochoz. Fotoarchiv NPÚ, GmŘ. Foto: autor neznámý, 1894.

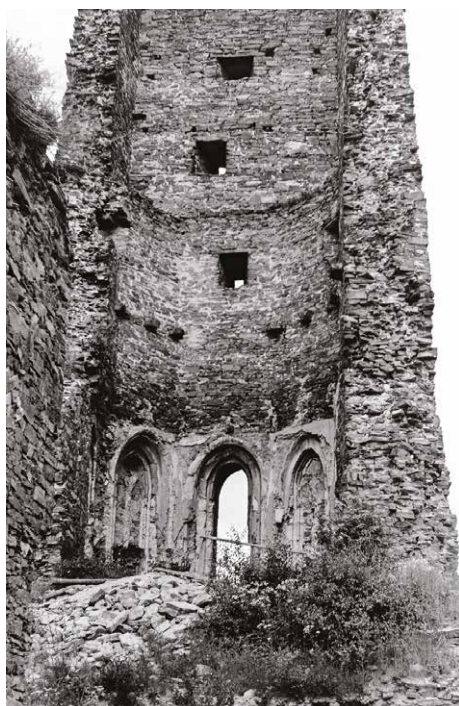
2

**Obr. 2.** Pohled do interiéru dochované části velké věže od západu. Dole přízemí s lomenými okny kaple (pod nimi ještě vrstva sutě) a zbytky omítek, nad ním dvě patra se shodným pětibokým závěrem, výše dvě patra s pravoúhlým interiérem. Po stranách řezu jižní (vpravo) a severní obvodovou zdi věže, které jsou evidentně v celé tloušťce dílem jedné stavební fáze. Fotoarchiv NPÚ, ÚOP středních Čech v Praze. Foto: Vladimír Tintěra, 1975.

Václav Mencl vyslovil začátkem 40. let názor, že dochovaný pětistěn s okny je zbytkem raně gotické stavby nejspíše osmibokého půdorysu, podle tvarosloví asi z 60. let 13. století, která byla částečně integrována do hmoty pozdější věže ze 14. věku.<sup>6</sup> Také Květa Reichertová v roce 1948 uvedla představu původně raně gotické centrální stavby, stejně jako Marie Hauserová (1972) a Dobroslava Menclová (1976), podle níž byla kaple původně plochostropá a dvě hrotitá okna na východě a jihu byla „znovu“ otevřena patrně až na konci 16. století. Menclová navíc přidala širší interpretaci stavby. Vzhledem k tomu, že za součást uvažované oktogonální kaple pokládala také další dvě pětiboká podlaží nad sakrálním prostorem, navrhla spojitost stavby s okruhem staveb bavorských a podunajských, jako konkrétní inspiraci pak „nejspíše osmibokou hřbitovní kaplí sv. Michala u špitálu sv. Kateřiny v Řezně“. Za stavitele označila benediktinky od sv. Jiří na Pražském hradě.<sup>7</sup> Nutno však dodat, že autorčinu jistotu v otázce stavebníka nelze sdílet, neboť „villa Okoř“ se v majetku kláštera zmiňuje jen k roku 1220, a to ještě v podezřelých listinách.<sup>8</sup> Podobně nejisté je ztotožnění Okoře se zmínkou o pražském měšťanu Janovi „de Okirs“ v listině z roku 1282 (obr. 2, 3, 4, 5).<sup>9</sup>

a kdy byly v podstatně větší míře oproti dnešku dochovány omítky a jejich nátěry na oknech a mezilehlých partiích zdíva (obr. 2, 3, 4, 6).

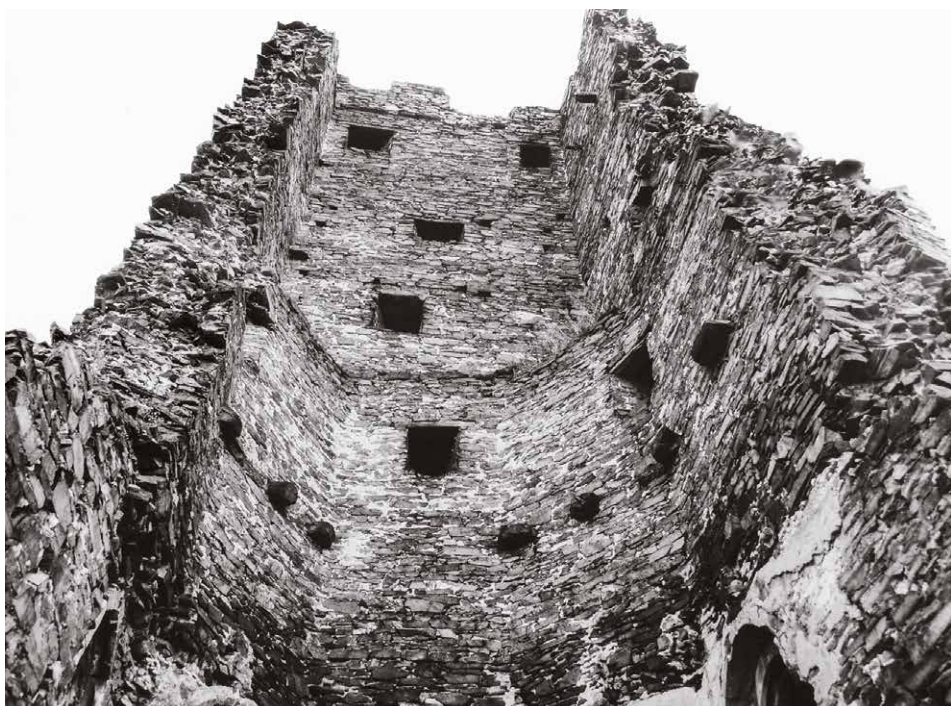
4

**Obr. 4.** Pohled vzhůru v interiéru velké věže. Nad záklenky oken kaple v přízemí dvě patra pětibokého závěru, výše zbytky pater pravoúhlých. Po stranách řezu jižní a severní zdi bez stop složitějšího vývoje. Středočeské muzeum v Rostokách u Prahy. Foto: František Brázda, 1972.

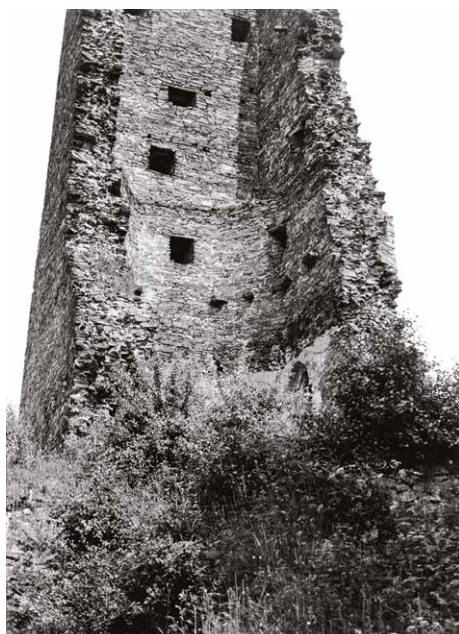
3

**Obr. 3.** Podobný pohled do interiéru věže se stopami okenních otvorů na řezech obvodových zdí, zaniklých při sanaci kolem roku 1980. Fotoarchiv NPÚ, ÚOP středních Čech v Praze. Foto: Vladimír Tintěra, 1975.

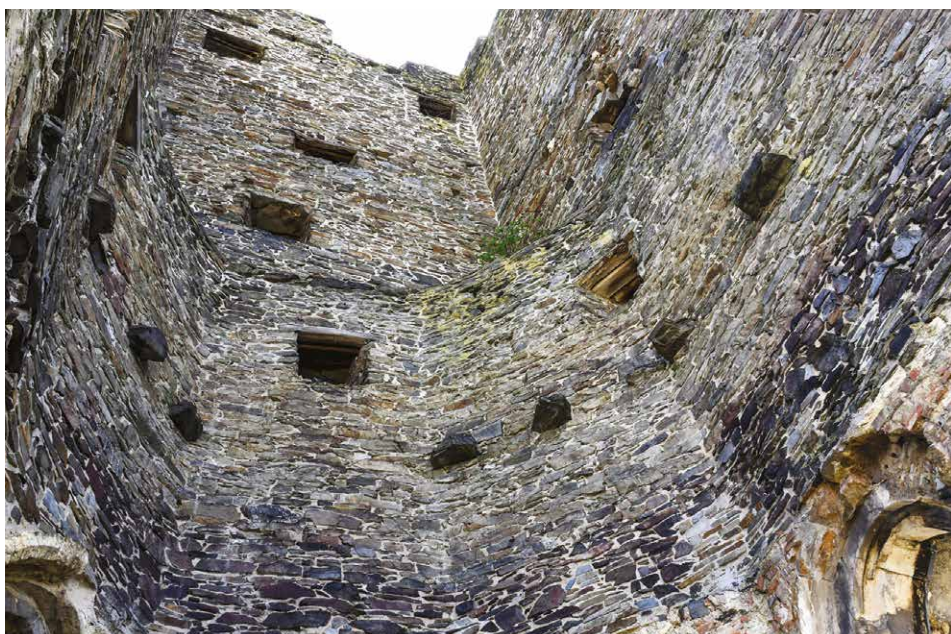
5

**Obr. 5.** Detail podobného pohledu. Strop 1. patra byl uložen na konzolách z lomových kamenů. Dobře jsou vidět dřevěné překlady okének druhého patra (dendro 1311/1312), vpravo dole záklenek ostění jižního okna kaple. Foto: Vladislav Razím, 2002.

- Záruba také uvažuje, že vzhledem ke zmíněné dendrochronologické dataci 1311/1312 mohla dvě patra uvažovaného oktogonu vzniknout později než přízemí s raně gotickou kaplí, žádné stavební stopy, které by tuto možnost podporovaly, však nenalezl. V této věci nelze pomíjet především následující skutečnosti. Tři okénka v 2. patře, které má pětiboký závěr stejně jako 1. patro a kaple v přízemí, jsou rozmístěna tak, že jedno najdeme mírně mimo osu čelní stěny a ostatní dvě přímo v tupouhlých rozích mezi zkosnými a bočními stěnami. Samo umístění druhého a třetího okénka je velmi nepravděpodobné za předpokladu, že by okénka také navenek patřila osmistěnné stavbě. Především však všechna tři okénka patří v celém svém rozsahu jedné stavební fázi; nevykazují žádný vnitřní předěl, žádnou anomálii, která by napovídala jejich vývoji ve dvou fázích.<sup>22</sup> Okénka jsou také utvářena shodně s původními okénky 3. a 4. patra, jež mají tenčí zdvo a pravoúhlý půdorys (obr. 5).

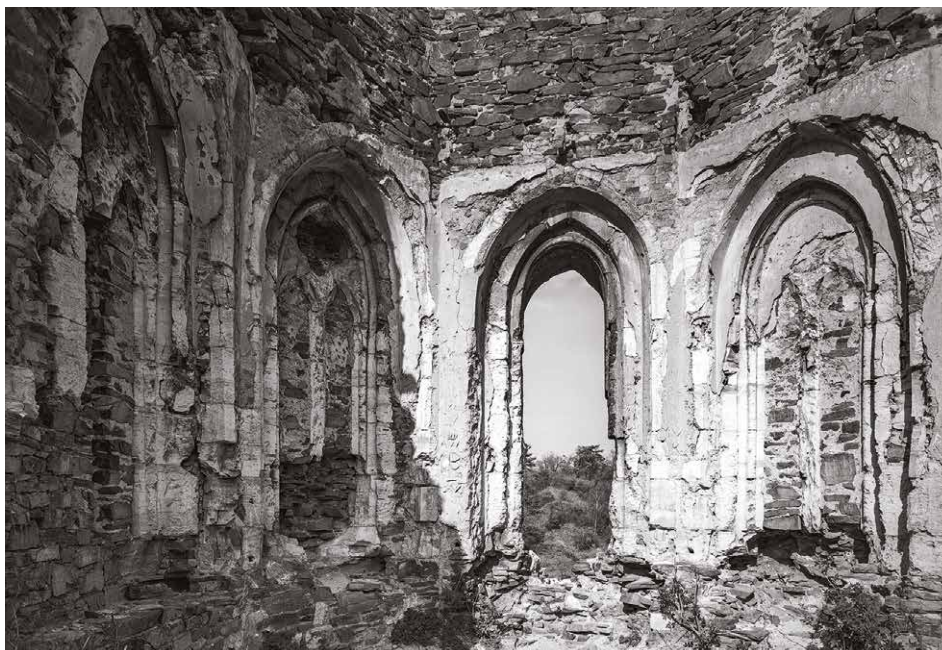
6

**Obr. 6.** Okna kaple, celkový pohled od západu. Na snímku chybí jen jižní okno (vpravo), ve značném rozsahu se ještě dochovaly novodobé omítky. Fotoarchiv NPÚ, GnŘ. Foto: Vladimír Fyman, 1956.

půdorysu raně gotické kaple<sup>11</sup>. Později Dobroslav Líbal uvedl, že kaple byla původně „pravděpodobně“ osmiboká (obr. 6).<sup>12</sup>

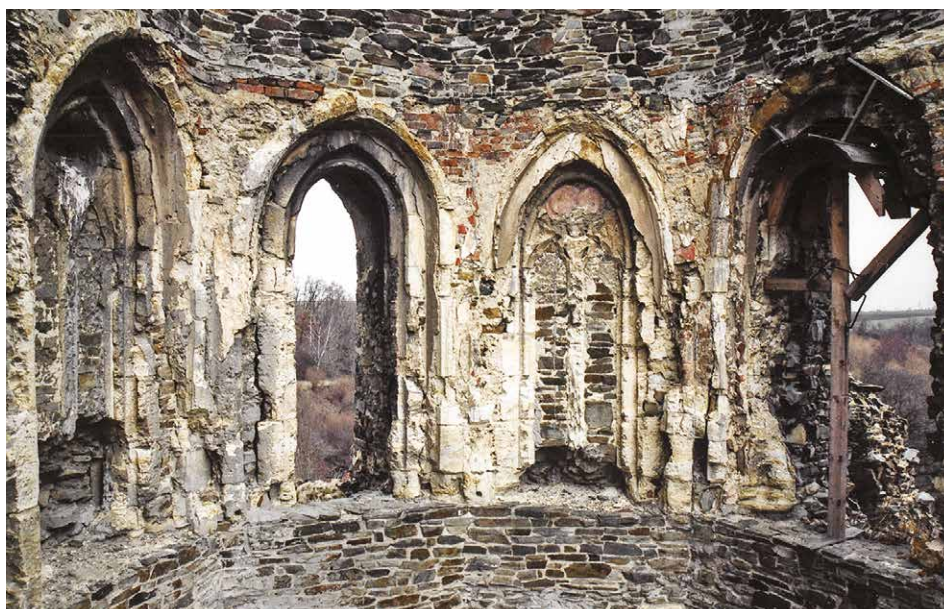
7

**Obr. 7.** Okna kaple, celkový pohled od západu, chybí severní okno (srov. obr. 6). Foto: Vladislav Razím, 2002.

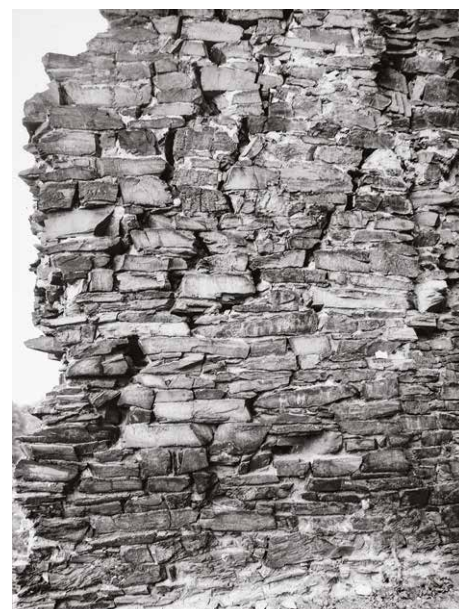
9a

**Obr. 9a.** Úsek zdi západně od severního okna kaple, patrně se stopami triumfálního oblouku (stav před stavebním zajištěním, srov. obr. 8). Středočeské muzeum v Rostokách u Prahy. Foto: František Brázda, 1972.

- Důležitá je otázka údajných stop návaznosti severozápadní a jihozápadní zdi oktogonální kaple na zeď severní a jižní, jejichž existenci obhájí někteří z autorů. Již jsme naznačili, že tyto stopy nejsou průkazné, že v úvahu připadá jiný původ porušení líců zdí v těchto místech, jak lze vyčíst z dochovaných situací a především z fotografických snímků z doby před rekonstrukcí věže kolem roku 1980. Při výkladu připadají v úvahu zejména stopy po prvku (oblouku), který by odděloval pětiboké kněžiště kaple od lodi. Jeho existence je pravděpodobná (obr. 9a–b, 13, 14).

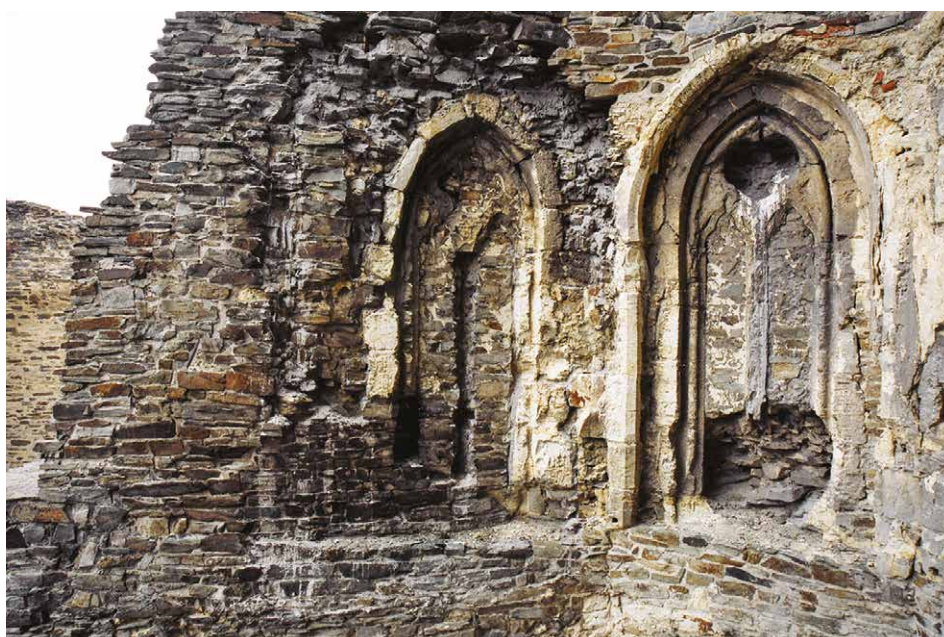
8

**Obr. 8.** Dvě okna na severní straně kaple. Severovýchodní okno (vpravo) si uchovalo kružbu kromě dolní části. Severní okno ztratilo kružbu (kromě části čtyřlístu v záklenku) i celou předsazenou arkádu. Vlevo navazující úsek lince severní zdi, patrně se stopami triumfálního oblouku (stav po stavebním zajištění). Foto: Vladislav Razím, 2002.

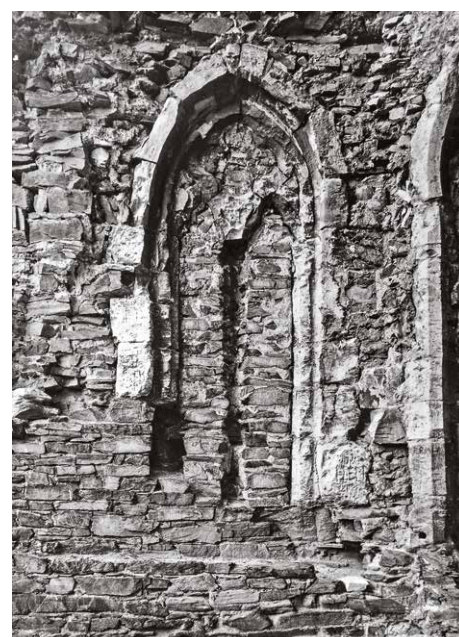
9b

**Obr. 9b.** Severní okno kaple v návaznosti na předešlý snímek směrem doprava (stav před stavebním zajištěním). Středočeské muzeum v Rostokách u Prahy. Foto: František Brázda, 1972.

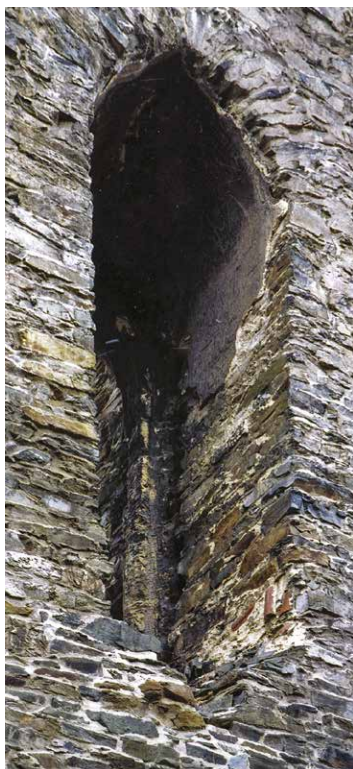
10

**Obr. 10.** Východní okno kaple. Pohled zvenku (v hloubi špalety raně gotické ostění). Foto: Vladislav Razím, 2002.

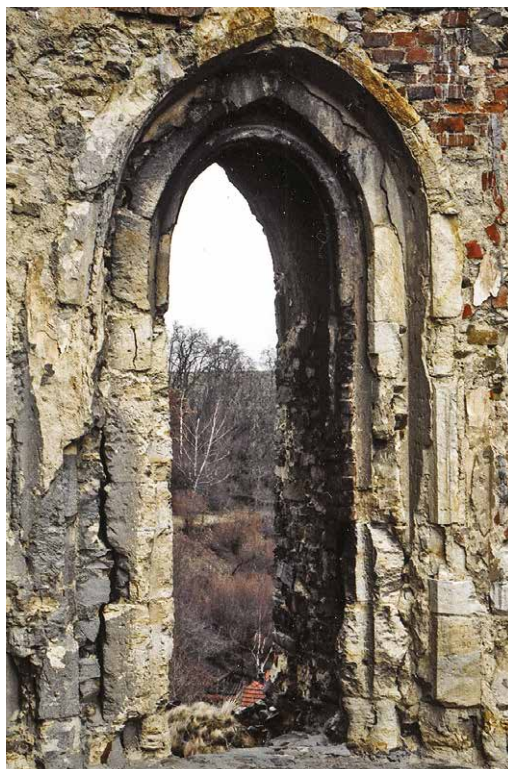
11

**Obr. 11.** Východní okno kaple. Pohled zevnitř (stav před restaurováním). Foto: Vladislav Razím, 2002.

- Jednotlivé dílce okenních ostění a ostění jejich nik (arkády), tesané z opuky, jsou z velké části sesazeny nedbale a za pomoci krátkých vyrovnávacích kusů, místy se také jeví nedokonalá návaznost jejich křivek. Lokálně byla část ostění již od počátku nahrazena lomovým kamenem. Některé dílce ostění jsou nápadně tenké, s velmi nepravidelnou rubovou stranou. Vedle opuky se objevuje i železitý pískovec (obr. 11, 12).

- Zejména na východním okně lze pozorovat asymetrické umístění arkády ve vztahu ke svislé ose okenního otvoru (obr. 11).

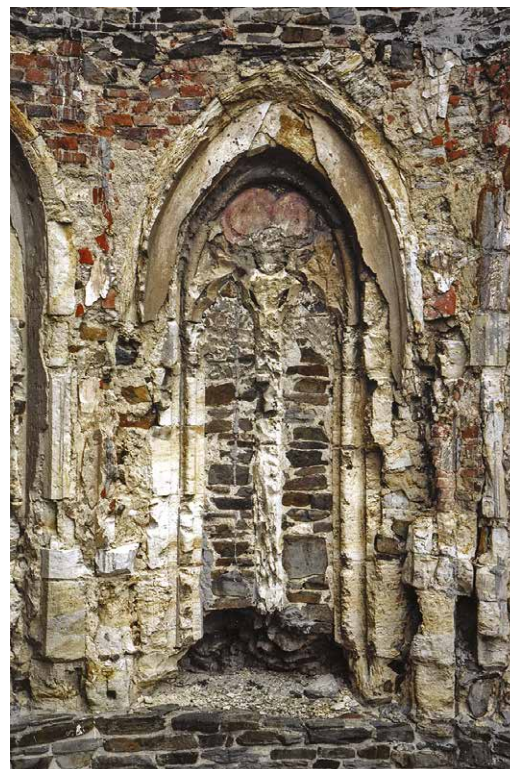
12

**Obr. 12.** Jihovýchodní okno kaple se zbytky plošné výmalby v záklenku kružby (stav před restaurováním). Foto: Vladislav Razím, 2002.

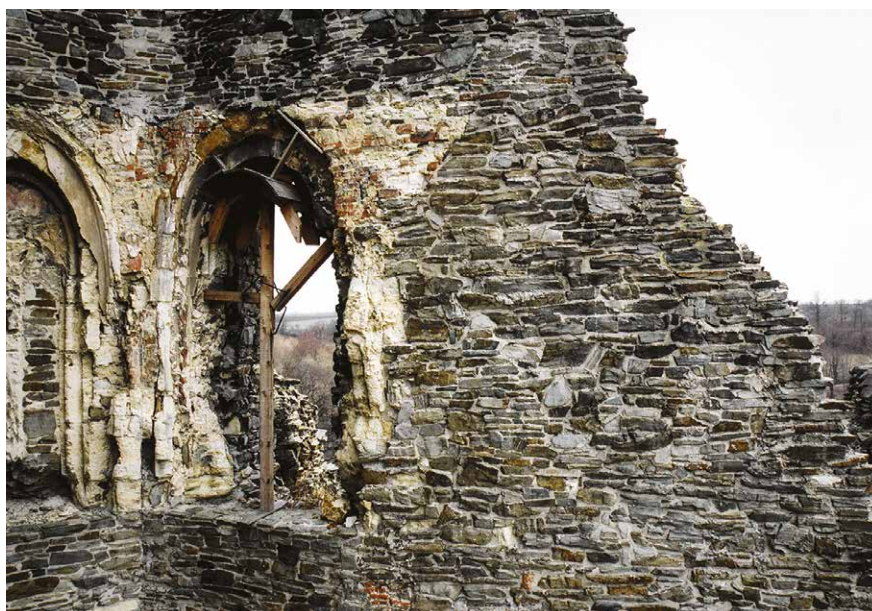
13

**Obr. 13.** Jižní okno kaple (stav před restaurováním) a na ně navazující úsek jižní zdi (stav po stavebním zajištění). Foto: Vladislav Razím, 2002.

- Specifický problém představují dvě z pěti oken – východní a jižní. Okna nebyla na rozdíl od ostatních zazděna při stavbě velké věže, ale zůstala otevřená pro osvětlení prostoru. Kružby z nich byly zřejmě vysekány až při barokní úpravě, a to i s částmi ostění. Míra odsekání ostění přitom nebyla stejná; v jižním okně odsekali část profilace s drážkou pro zasklení a dvojicí oblounů kružby, v okně východním jen vrcholovou část profilace s drážkou. Odstraněním kružby a odsekáním části profilace došlo k oslabení soudržnosti stojek ostění s okolním zdivem, a patrně proto byla jedna ze stojek jižního okna nahrazena lomovým zdivem. Druhá později zcela vypadla, zatímco ve východním okně se tak stalo jen lokálně – část oblounu je zde doplněna cihelnými tvarovkami (obr. 13–16).

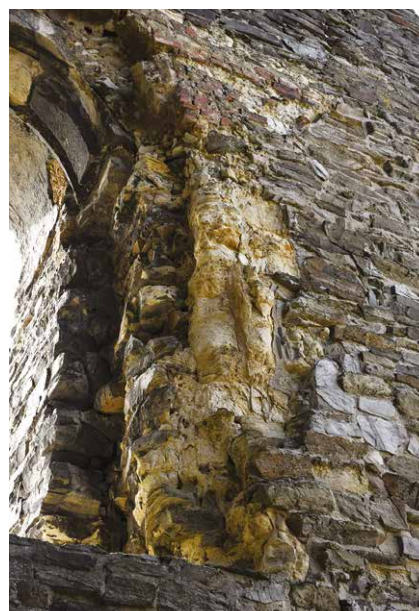
16

**Obr. 16.** Jižní okno kaple, západní část, pohled z věže. Vlevo v pozadí špaleta vnější části okna, vpravo od ní jizva po zaniklé stojce ostění raně gotického okna (nahore záklenek ostění s odsekanou kružbou). Uprostřed v popředí fragment představené arkády a patrně také na ni navazujícího triumfálního oblouku (srov. obr. 13 a 14). Foto: Vladislav Razím, 2024.

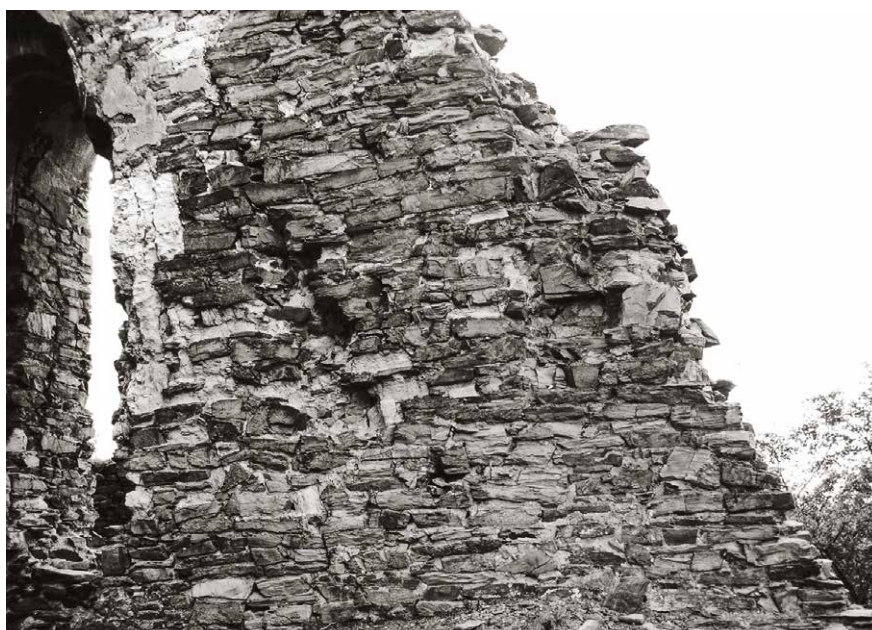
14

**Obr. 14.** Jižní okno kaple a na ně navazující úsek jižní zdi (stav před stavebním zajištěním, srov. obr. 13), patrně se stopami triumfálního oblouku. Středočeské muzeum v Roztokách u Prahy. Foto: František Brázda, 1972.

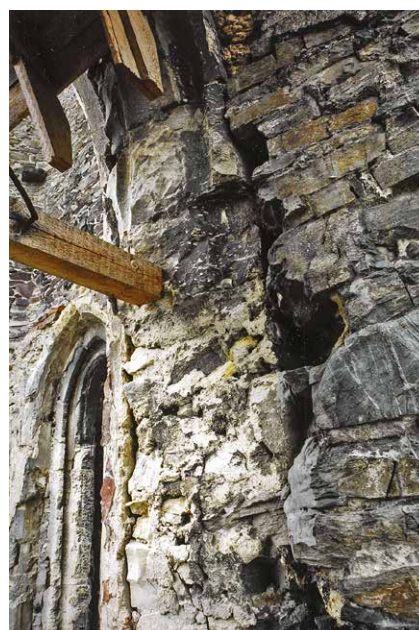
17

**Obr. 17.** Jižní okno kaple, pohled zevnitř okna na východní stojku, vyzděnou dodatečně z lomového kamene, nad ní zbytek původního tesaného záklenku. Vpravo špaleta vnější části okna z lomového kamene, v pozadí vlevo východní okno kaple (stav před restaurováním). Foto: Vladislav Razím, 2002.

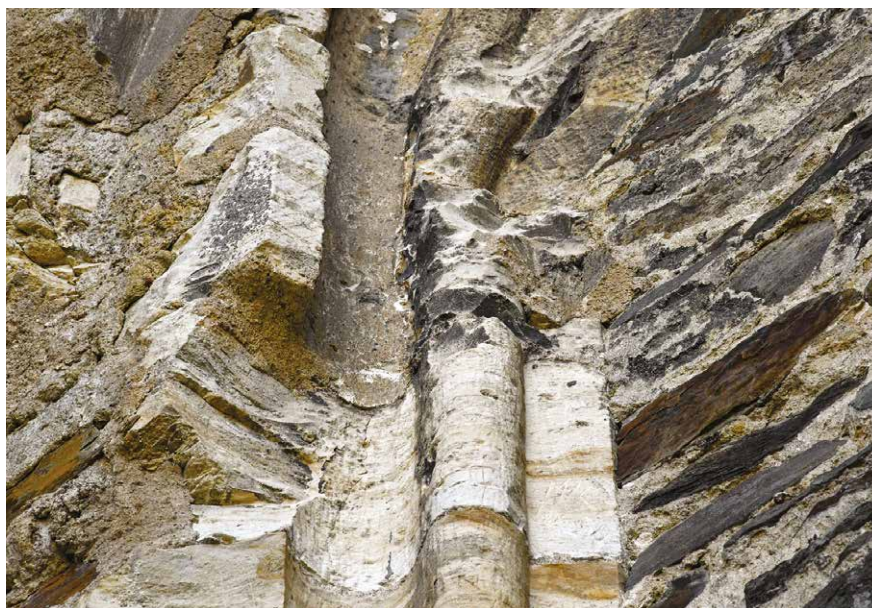
15

**Obr. 15.** Jihovýchodní okno kaple (srov. obr. 12), detail ostění v přechodu do záklenku, patrně se zbytky drobné hlavičky. Foto: Vladislav Razím, 2024.

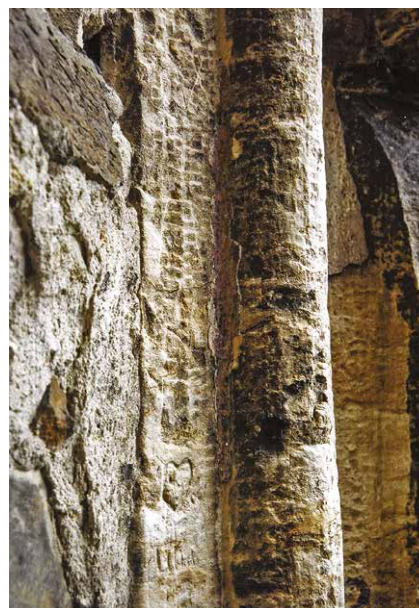
18

**Obr. 18.** Jihovýchodní okno kaple, detail stojky ostění se stopami zdrsnění povrchu pro nanesení omítky. Foto: Vladislav Razím, 2002.

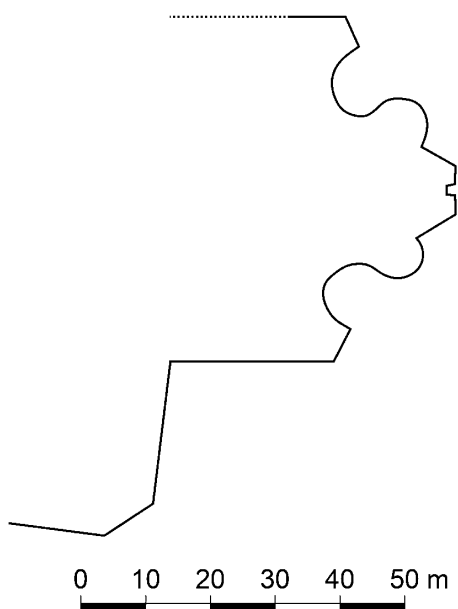
19

**Obr. 19.** Půdorys ostění raně gotických oken (zaměření východního okna). Vyhotovil: Jan Klempíř, 2002.

- Všechny pět dochovaných oken mělo shodnou profilaci tesaných ostění, která byla z vnější i vnitřní strany symetricky tvořena zkosením, výžlabkem, oblounem a šikmým páskem. Obloun s páskem tvořily kružbu. V nejužším místě okna pak probíhala svislá drážka pro zasklení, která byla součástí kružby, dělící se do tří částí – dvou postranních s tzv. jeptiškou a vrcholového trojlistu, v jednom dochovaném případě čtyřlistu. Na straně interiéru byla ostění lemována širší lomenou arkádou s okosením na hraně. Na fasádě taková arkáda nejspíše nebyla (obr. 19).

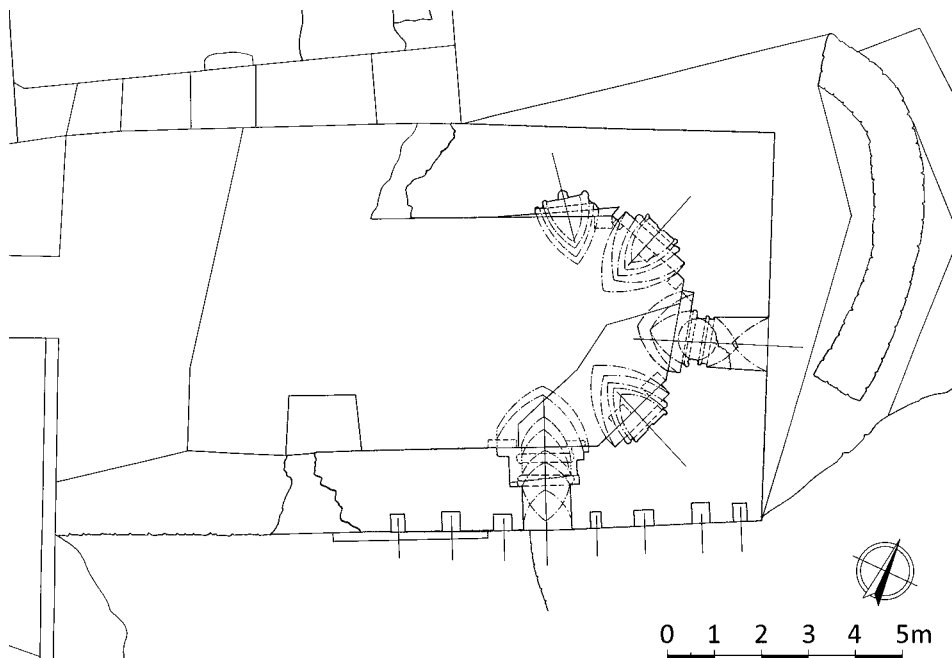
20

**Obr. 20.** Geodetické zaměření přízemí velké věže s okny kaple, 1974 (srov. pozn. 34). Severní okno, jehož lemující arkáda zanikla, je v zaměření chybně natočeno, ve skutečnosti je ostění rovnoběžné s vnitřním lícem zdiva. Překreslil a částečně upravil Zvonimír Dragoun, 2005.

- Tloušťka ostění oken uvažovaného oktagonu činí pouze kolem 60 cm. Jen opatrně bychom k ní mohli přičíst asi 25 cm široké arkády na vnitřní straně oken, neboť částečně předstupovaly před líc zdiva a také svou konstrukcí a neprovázáním s ostěními oken neodpovídají nosné funkci. Uvedené hodnoty jsou velmi malé pro věžovou stavbu, navíc založenou v členitém skalnatém terénu. Stavba by se také jistě neobešla bez nárožních opěrných pilířů, o jejichž existenci však nemáme žádné doklady. Kromě malých tloušťek obvodové zdi s okny je třeba zohlednit také její malou soudržnost, vyplývající ze stavebně-technických vlastností zdiva (obr. 20).

části věže je zřejmá jeho nepravidelnost, přecházející z přízemí také na dvě patra. Deformace se na první pohled projevuje zejména tím, že čelní strana s východním oknem je ztlačena pootočená směrem k jihu. Nepravidelnost lze vysvětlit rozdíly v šířce oken kaple, jen částečně kompenzovanými asymetrickým umístěním arkád na jejich vnitřní straně. Nejednotnost rozměrů podporuje tezi, že okna nebyla vyrobena bezprostředně na místě, ale na jiné lokalitě. Dalším vysvětlením nepravidelnosti by mohla být snaha stavitele natočit východní okno kaple poněkud k jihu, snad z obranných důvodů, jak by mohl napovídat průběh segmentu hradby před východním průčelím věže (srov. níže; obr. 20).

- V dané souvislosti je třeba vyrovnat se také s vypovídací hodnotou archeologického výzkumu, podle kterého hrad vznikl již ve druhé polovině 13. století a jeho dominantní stavbou měla být věžová kaple, opevněná hradbou, která kapli obíhala.<sup>25</sup> Průběh této hradby, částečně dochované východně a archeologicky identifikované jižně od věže, by mohl nasvědčovat představě o existenci raně gotické polygonální věže s kaplí, problém však spočívá v tom, že uvedené archeologické datování hradby nebylo dosud nijak doloženo, a tak nelze vyloučit mladší původ, včetně vzniku současně s obytnou věží. Také údaj, že hradba věž „obíhala“, není průkazný.<sup>26</sup> Archeologické sondy byly položeny jak zvenku jižní zdi věže, tak v interiéru stavby, nálezkové zprávy však neposkytují žádné informace o základových poměrech a výškových úrovních základové spáry, které by pro vývoj věže mohly být důležité. Historický terén na vnější straně věže byl údajně zničen při sanaci kolem roku 1980 (obr. 20, 22).<sup>27</sup>

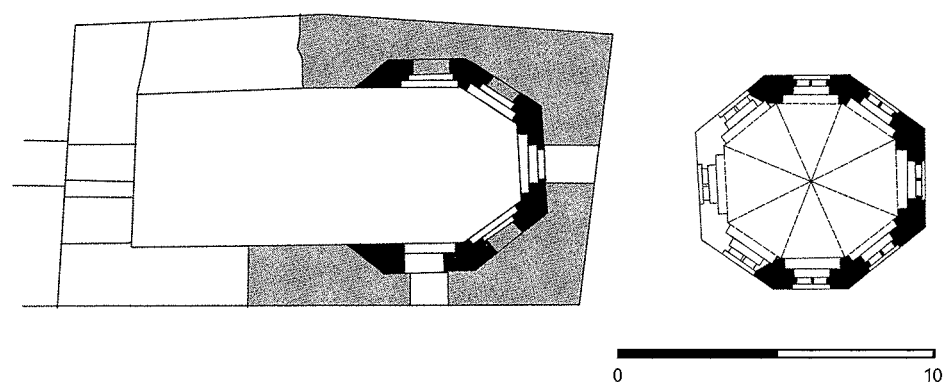
21

**Obr. 21.** Problematický pokus o rekonstrukci hypotetické osmiboké kaple (vpravo) a obestavění její ponechané části dodatečnou velkou věží hradu, s nesprávným natočením uvažované části oktagonu. Podle Záruba 2014 (pozn. 13), s. 228.

- Kromě analytického půdorysu přízemí velké věže s kaplí přináší Záruba také pokus o rekonstrukci poněkud zploštělého půdorysu předešlé oktogonální kaple. Půdorys je však zatížen podstatnou chybou – uvažovaný oktagon (dnes pětistěn) je ve velké věži natočen opačným směrem (srov. též níže; obr. 21).

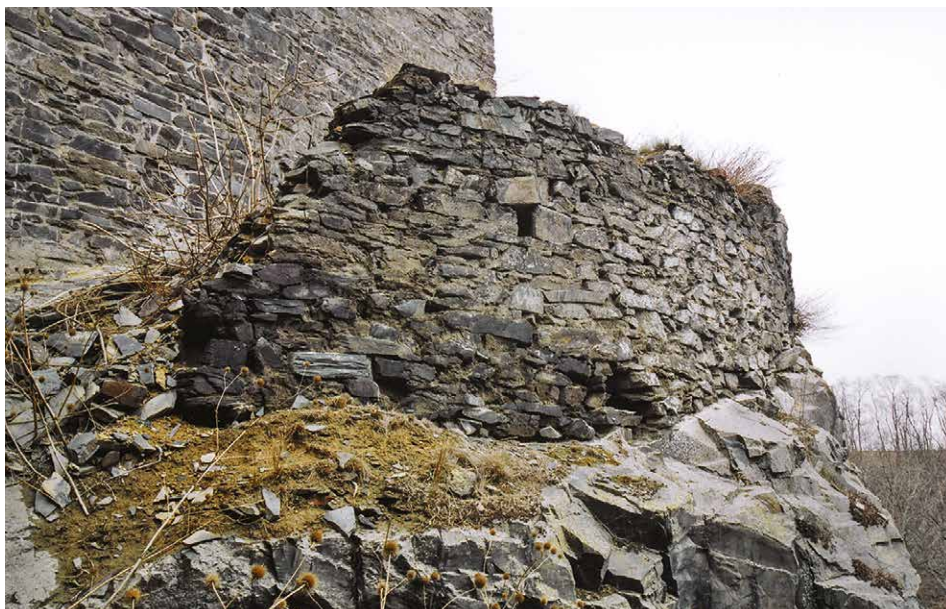
22

**Obr. 22.** Zed, která obloukovitě probíhá ve východním sousedství velké věže, pohled od jihovýchodu (srov. obr. 20 upravo). Foto: Vladislav Razím, 2002.
