# Kostel na Poušti. Ke stavebním dějinám kostela sv. Jana Křtitele v Chřešticích u Písku

Filip FACINCANI; Kryštof LOUB

**ABSTRAKT:** Cílem studie je představení stavební historie kostela sv. Jana Křtitele v Chřešticích u Písku. Výzkum byl koncipován jako standardní nedestruktivní stavebněhistorický průzkum, jehož závěry jsou zde představeny v redukované podobě a za užití výběrových archivních rešerší. Průzkum dokázal, že nejstarší zachované zděné části kostela, tj. severní zeď hlavní lodi a její severovýchodní nároží, pocházejí ze 13. století, zatímco presbytář a s ním současná sakristie jsou až produktem druhé či třetí třetiny 14. století. Dříve diskutované přímé či nepřímé vazby chřeštického kostela na zvíkovsko-píseckou huť či milevskou produkci 13. století tak nebyly potvrzeny.

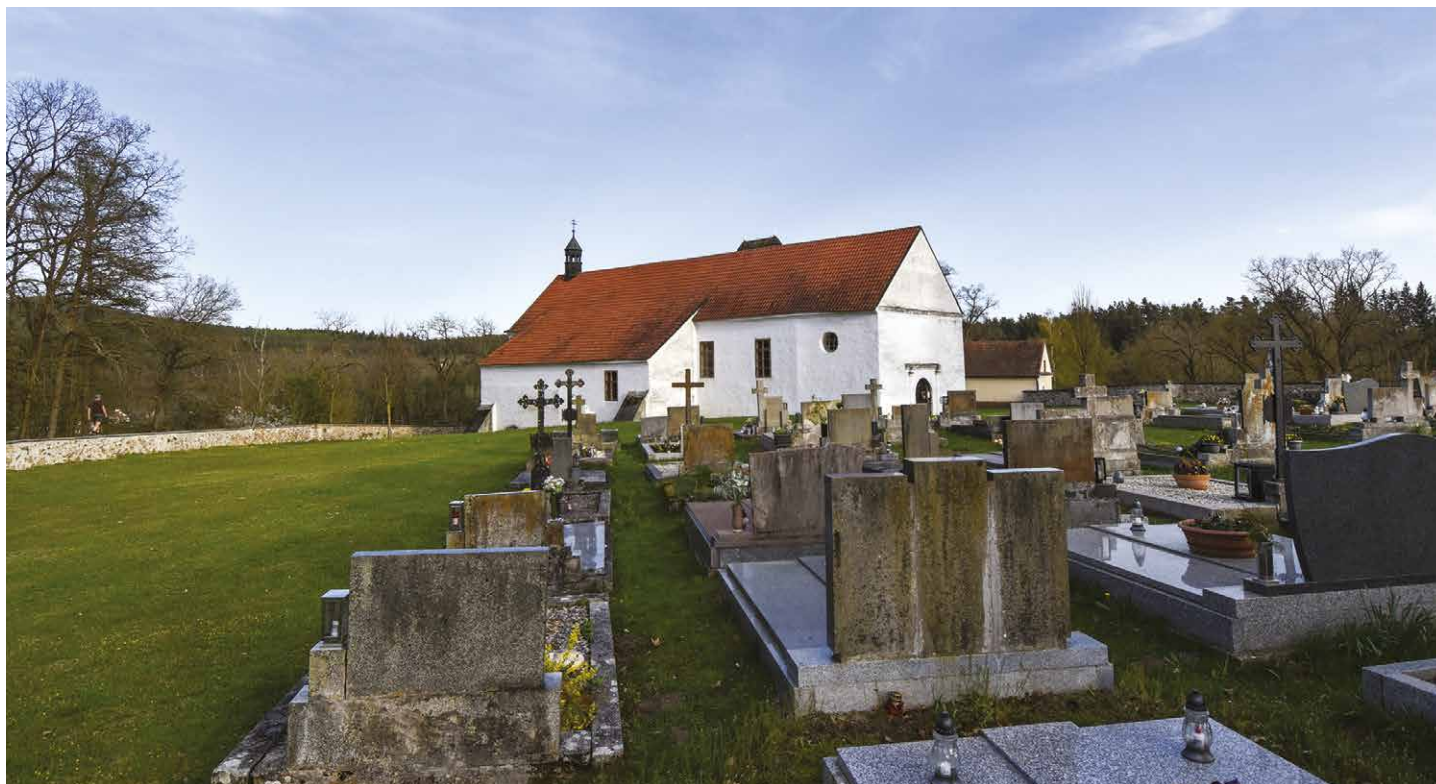
1

**Obr. 1.** Chřešovice, kostel sv. Jana Křtitele, pohled ze severozápadu. Foto: Filip Facincani, 2024.

Kostel sv. Jana Křtitele, nejpozději od konce 16. století zvaný také *na Poušti*,<sup>1</sup> leží zhruba 1,5 kilometru severovýchodně od obce Chřešřovice. Je vystaven na ostrožně nad řekou Vltavou a z povahy své osamocенosti i výjimečné podoby tvoří dominantu jednoho z nejmalebnějších sakrálních okrsků jižních Čech (obr. 1–5).

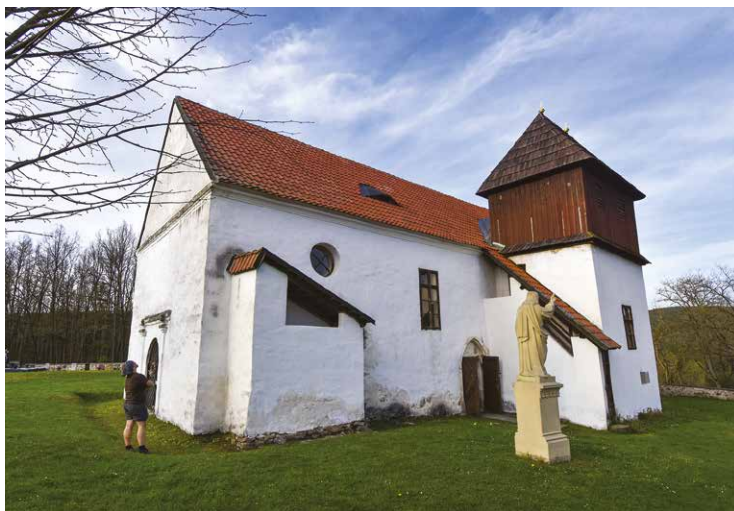
2

**Obr. 2.** Chřešřovice, kostel sv. Jana Křtitele, pohled z jihozápadu. Foto: Filip Facincani, 2024.

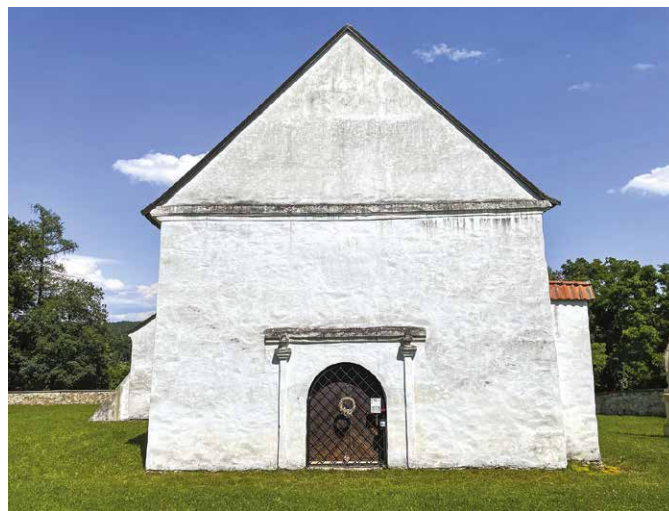
3

**Obr. 3.** Chřešřovice, kostel sv. Jana Křtitele, západní průčelí s portálem. V omítce (nad portálem) málo zřetelné zazděné kruhové okno na kruchtě. Foto: Filip Facincani, 2024.

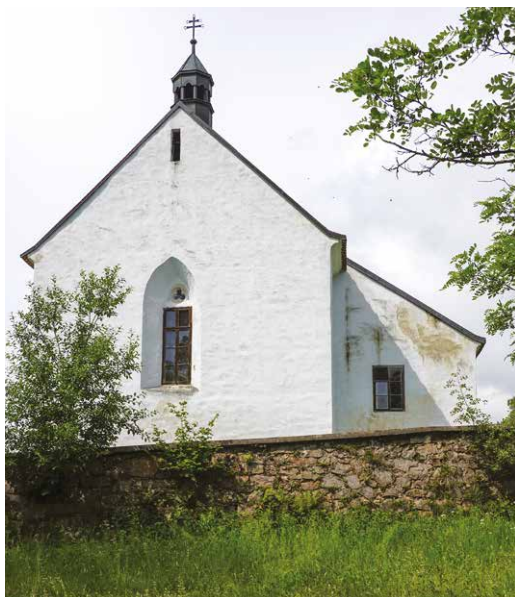
4

**Obr. 4.** Chřešřovice, kostel sv. Jana Křtitele, pohled na východní stěnu presbytáře a sakristie. Foto: Petr Macek, 2024.

Kostel sv. Jana je jednodlní orientovaná stavba s přímo uzavřeným presbytářem (obr. 4, 5, 25) o dvou klenebních polích, sakristií a dvojicí protilehlých kaplí, dispozičně evokujících transept. Nad jižní z kaplí je vztčena dřevěná zvonice. V důsledku svého západního prodloužení srostla sakristie se severní kaplí v jednolitý

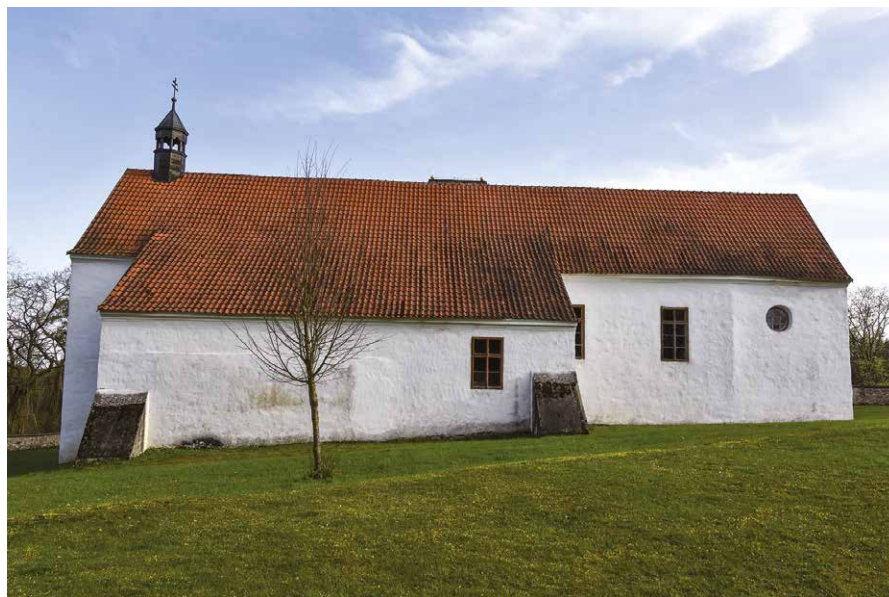
5

**Obr. 5.** Chřešřovice, kostel sv. Jana Křtitele, pohled ze severu. Zleva: zřetelný úskok zdiva sakristie, vymezující původní korunu zdiva; zazděný vstup ze sakristie na hřbitov a zlom na předělu druhé a třetí třetiny délky lodi, vymezující její raně barokní prodloužení. Foto: Ondřej Šindlář, 2024.

blok (obr. 5, 24). Varhanní kruchta a věž jsou přístupné zděnými exteriérovými schodišti (obr. 2). Obvodové zdi kostela jsou vyzděny z lomového kamene, nároží presbytáře jsou pravděpodobně<sup>55</sup> armována pečlivě opracovanými kamennými kvádry, a tedy bez opěráků.

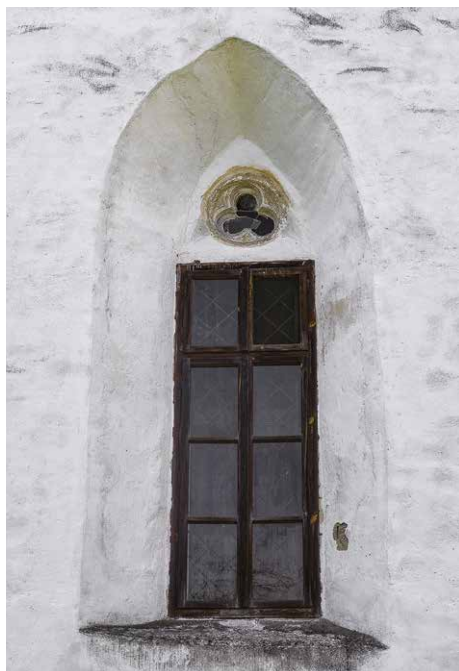
6

**Obr. 6.** Chřešřovice, kostel sv. Jana Křtitele, kružbové okno východní stěny závěru. Foto: Petr Macek, 2024.

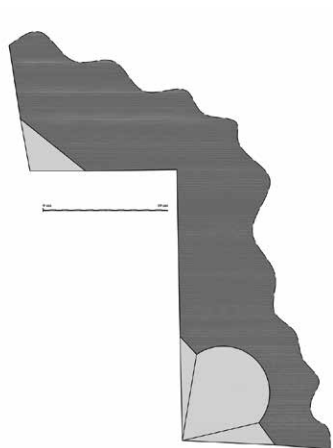
9

**Obr. 9.** Chřešřovice, kostel sv. Jana Křtitele, profilace východní stojky jižního portálu. Sejmutí a vykreslení profilu: Filip Facincani, 2024.

Jižní portál je hrotitý a opatřený plným tympanonem, vynášeným konzolami. Vnější profil je tvořen výžlabkem mezi dvěma páskami, sbíhajícími do diagonálně sklopené trojúhelné stříšky trnože, a vnitřní pouhým okosením, nad zemí zakončeným stejně. Vnější a vnitřní profilace

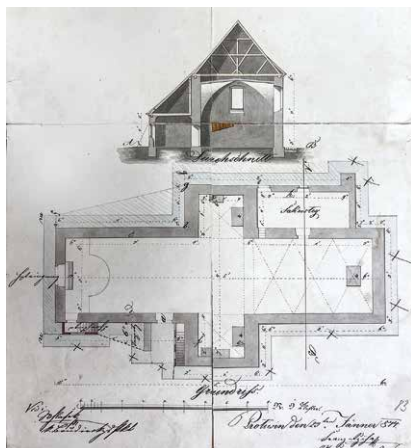
10

**Obr. 10.** Půdorys kostela sv. Jana Křtitele z roku 1844. SOA Třeboň, odd. Třeboň, VS Chřešřovice, inv. č. 650, sig. I. A 3 K alfa 2a, Stavby a stavební opravy patronátních staveb: kostel v Chřešřovicích /rozpočty a korespondence/, kart. 233, fol. 83r.

V roce 1828 došlo k odstranění jižní před síně,<sup>51</sup> jejíž západní stěna je stále zachycena na půdorysu z roku 1844 (obr. 10).<sup>52</sup> Současně došlo ke zřízení kamenného schodiště na věž. Ve 30. letech 20. století bylo severozápadní nároží severní kaple zpevněno opěrným pilířem,<sup>53</sup> stejně tak došlo ve stejné době k osazení nové kamenné zárubně ke dveřím ze sakristie na hřbitov.<sup>54</sup>

**52** Půdorys a příčný řez kostela vznikl pro potřeby projektu dláždění kolem kostela. Na plánu je zřetelný

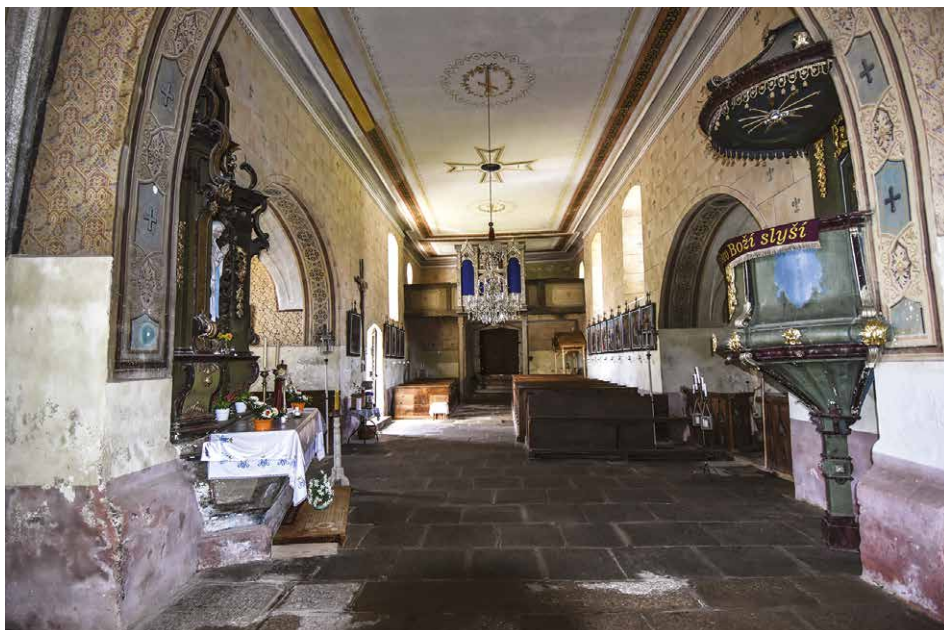
12

**Obr. 12.** Chřešřovice, kostel sv. Jana Křtitele, interiér, pohled z presbytáře k západu. Foto: Ondřej Šindlář, 2024.

Loď je plochostropá, široká zhruba 6,5 metru (obr. 12). V západní třetině jsou v interiéru na obou úsecích obvodových zdí zřetelné půdorysné úskoky, vymezující mladší přístavbu západní průčelní části. Loď je přístupná jak ze západu, tak z jihu. Západní portál je tvořen silně rustikalizovanou cihlovou a omítanou edikulou (obr. 3). Rámec tvoří dvojice subtilních přípor lichoběžného průřezu bez patek, zakončených římsovými hlavicemi a čučky, za kterými ustupuje a které protíná jednoduchá profilovaná římsa.

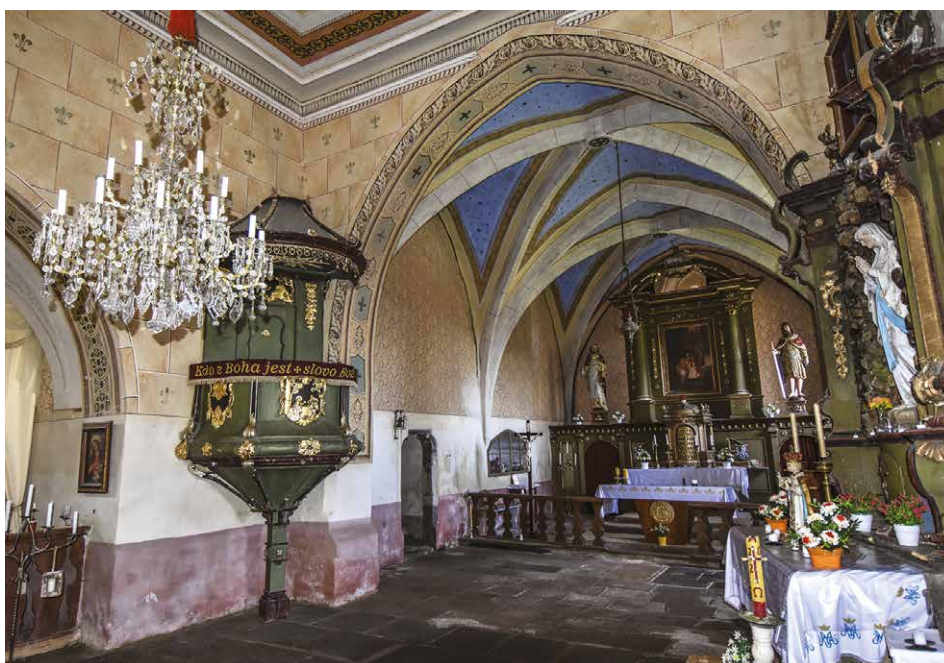
13

**Obr. 13.** Chřešřovice, kostel sv. Jana Křtitele, interiér, arkáda severní kaple, vítězný oblouk, portál do sakristie a klenba presbytáře, pohled z jihozápadu. Foto: Ondřej Šindlář, 2024.

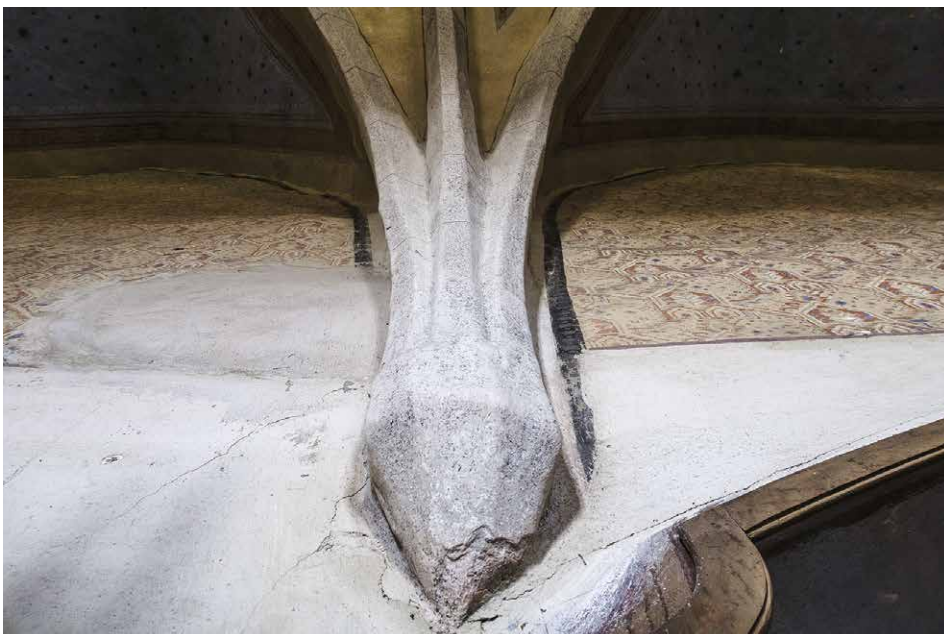
14

**Obr. 14.** Chřešřovice, kostel sv. Jana Křtitele, severní klenební výběh pro diagonální žebra a meziklenební pas klenby presbytáře. Foto: Filip Facincani, 2024.

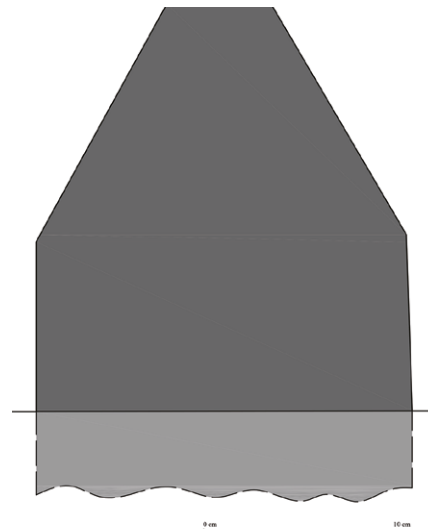
15

**Obr. 15.** Chřešřovice, kostel sv. Jana Křtitele, profilace klenebního žebra klenby presbytáře. Sejmutí a vykreslení profilu: Filip Facincani, 2024.

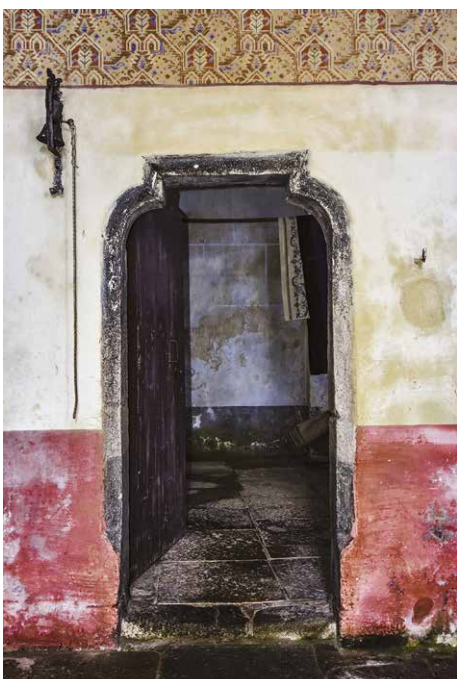
16

**Obr. 16.** Chřešřovice, kostel sv. Jana Křtitele, portál z presbytáře do sakristie. Foto: Filip Facincani, 2024.

Komunikační vazba mezi presbytářem a sakristií, zprostředkovaná portálkem se sedlovým nadpražím, nenese žádné viditelné doklady o své druhotnosti. Současnost obou prostor nejvíce dokládá povaha úseku severní rubové stěny závěru, viditelného z podkroví, a původních štítových zdí sakristie. Ty jsou sice k závěru a severovýchodnímu nároží lodi přizděny na spáru,<sup>72</sup> ale ložné spáry zdících pásů východního štítu jsou přes kout kontinuální a navazují na ložné spáry severní rubové stěny závěru. Ta nebyla navíc nikdy omítaná a její linii dodnes předstupuje jeden z kuláčů původního dřevěného lešení. Tyto skutečnosti hovoří pro to, že se sakristií vymezená část severní stěny závěru nikdy exteriérově neuplatňovala a sakristie byla stavěna současně s ní (obr. 20, 24).

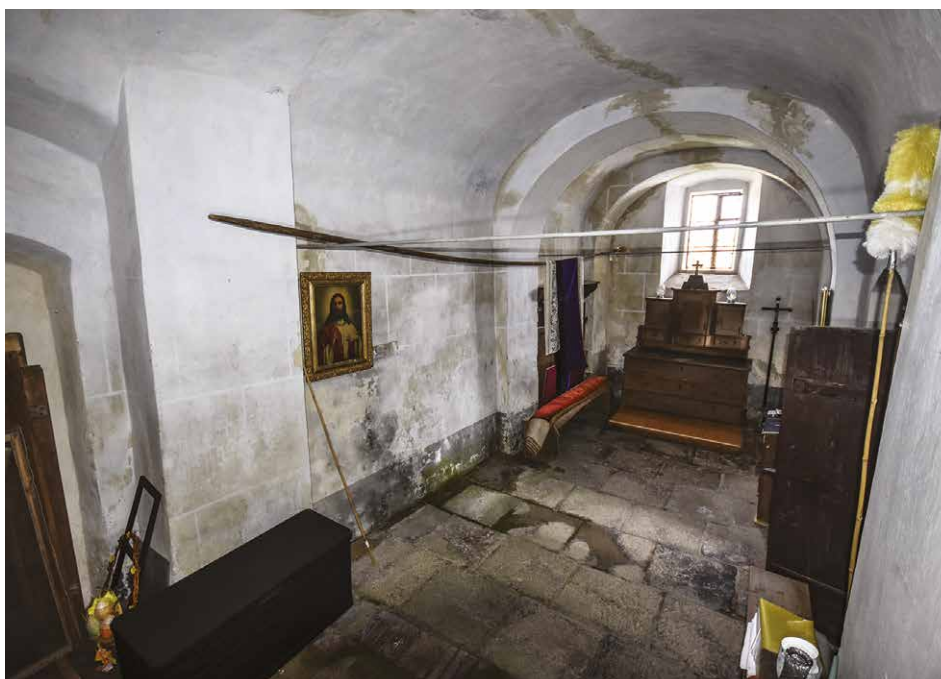
17

**Obr. 17.** Chřešřovice, kostel sv. Jana Křtitele, sakristie, pohled ze západního prodloužení na východ. Foto: Ondřej Šindlář, 2024.

Sakristie při severní stěně závěru je obdélná, v důsledku mladších zásahů srostlá s hmotou severní kaple. Celý blok je ze severu podepřen dodatečnými masivními skarpovitě zešíkmenými opěrky. Sakristie má valenou půlkruhovou cihelnou klenbu, druhotně podepřenou cihelnými pasy (obr. 17). Z presbytáře je přístupná jednoduchým portálkem se sedlovým nadpražím a čelním okosením, sbíhajícím do diagonálně sklopené trojúhelné stříšky trnože (obr. 16). V její západní třetině je vstup na kazatelnu a dnes zazděný vstup na hřbitov.

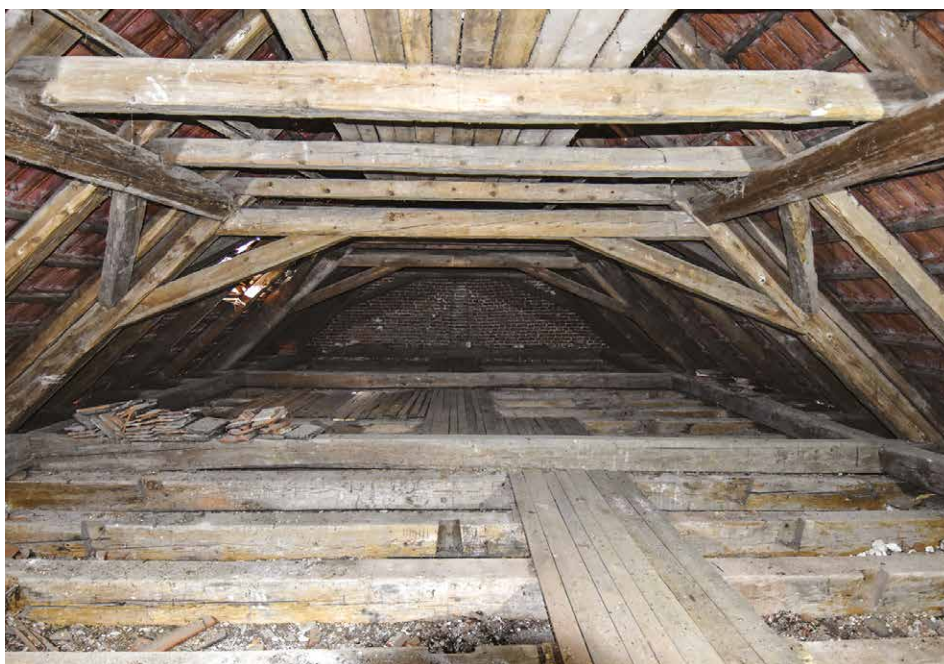
19

**Obr. 19.** Chřešřovice, kostel sv. Jana Křtitele, krov lodi, pohled k západu. V popředí zřetelné vazné trámy staršího krovu (30. léta 15. století) s šikmými dlaby pro patní vzpěry. Foto: Filip Facincani, 2024.

západnímu štítu před jejím prodloužením. Šestice zbylých trámů, osazených do západní přístavby lodí, má při koncích taktéž dlabu po vzpěry, zde ovšem svislé; uprostřed každého z trámů je zřetelná dvojice dlabů k sobě nakloněných. Hambalkový krov s ležatými stolicemi je užit i v presbytáři a je současný s krovem nad lodí, na jehož tesařské číslování plynule navazuje, stejně tak je kontinuální číslování stolic pod plnými vazbami. Po původních vazných trámech se v presbytáři ovšem zachovaly pouze otisky ve zdicí maltě klenebních kápí (vzdálené v průměru 80 cm).

Vzorky pro dendrochronologický průzkum byly odebrány dne 27. května 2023 Tomášem Kynclem. Datovat se podařilo následující: třetí vazný trám krovu lodi od západu (1652 I), čtvrtý vazný trám od západu (1652/1653), desátý vazný trám od západu (1436/1437), šestý vazný trám od východu (1437/1438), třináctý vazný trám od západu (1437/1438), severní ležatý sloupek čtvrté plně vazby krovu od západu (1866/1867) a v presbytáři třetí severní kroky od západu (1859+). Dále pak prostřední z vynášecích trámů kazatelny (1702 I). Dvojici lešenářských kulatin presbytáře stejně jako dubový překlad za jižním portálem lodi se datovat nepodařilo.

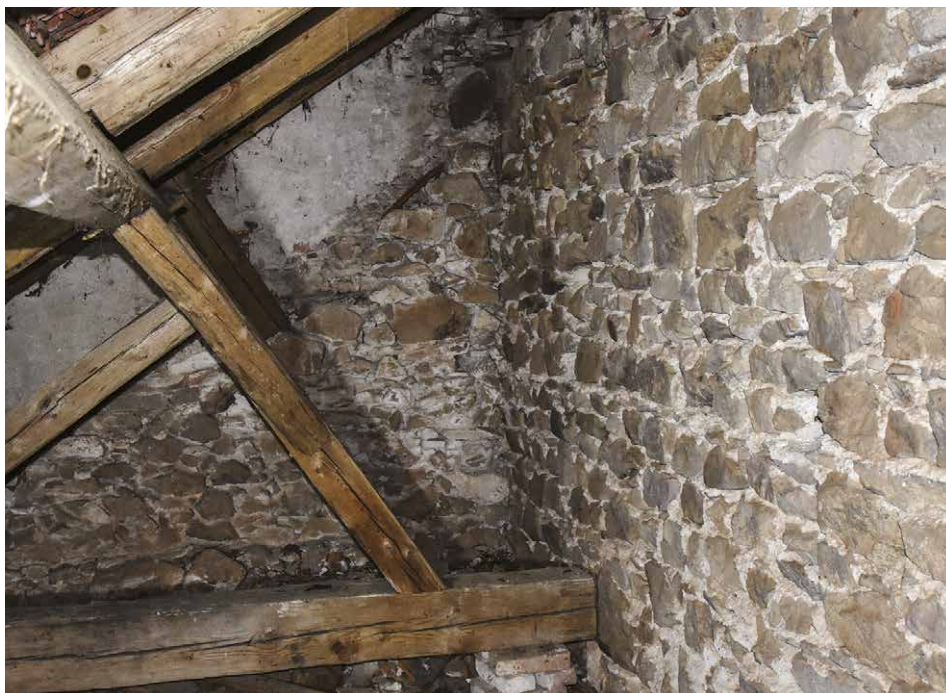
20

**Obr. 20.** Chřešřovice, kostel sv. Jana Křtitele, podkroví sakristie. Pohled na východní štít sakristie a severní zeď závěru. Ložné spáry obou na spáru přizdřených konstrukcí jsou ve stejné rovině. Foto: Filip Facincani, 2024.

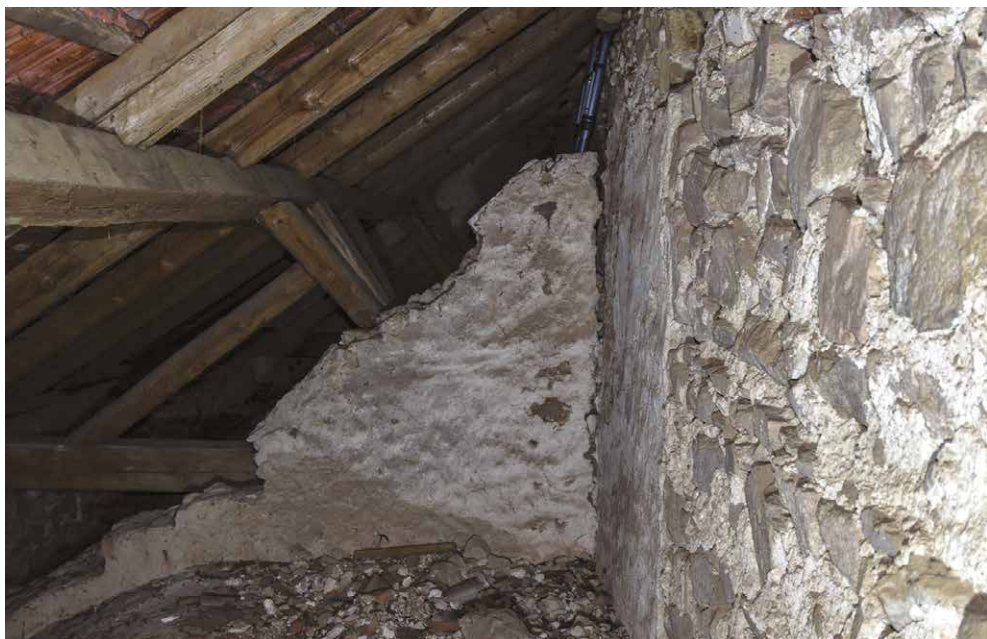
22

**Obr. 22.** Chřešřovice, kostel sv. Jana Křtitele, podkroví nad západním prodloužením sakristie a severní kaple. Bílé exteriérové nátery na západním štítu sakristie a úseku severní zdi lodi, zde liniově přerušené v místě někdejšího přísazení dnes zaniklého východního štítu severní kaple. Foto: Filip Facincani, 2024.

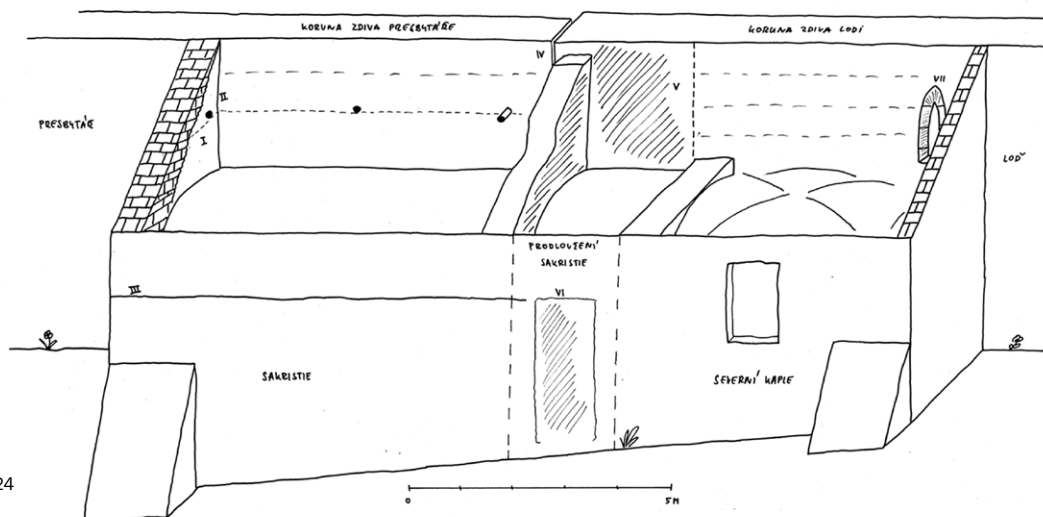
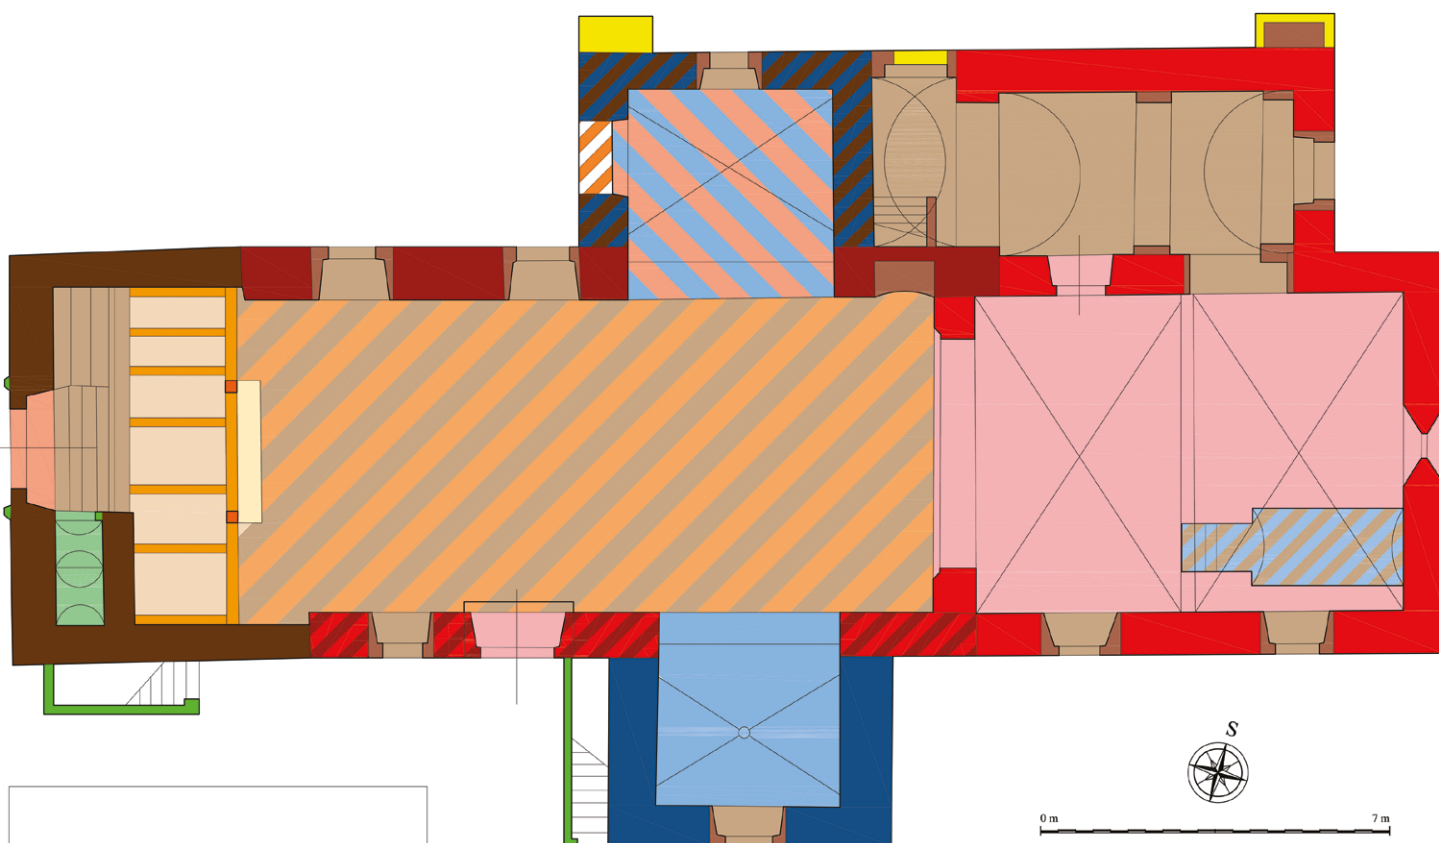
#### LEGENDA K VYHODNOCENÍ STAVEBNÍHO VÝVOJE OBJEKTU
