# Dva přístupy k obnově sgrafitové výzdoby na zámku ve Frýdlantu. Pohled na různá koncepční východiska a možné perspektivy v restaurování sgrafita

**ABSTRAKT:** Příspěvek je věnován dvěma nedávným obnovám sgrafitové výzdoby na zámku Frýdlant. Ačkoli obě zkoumané fasády spolu sousedí, byl při jejich obnově zvolen radikálně odlišný přístup. První fasáda s původně neorenesančním sgrafitem byla obnovena v rámci záchranné akce na opravu střechy a v podstatě „nanovo“ přetřena, druhá s renesančním sgrafitem byla naopak konzervativním způsobem restaurátorsky ošetřena a prezentována ve své „staře“ působící vizualitě. Příspěvek se proto zabývá aktuálními okolnostmi, které mohou vést k takto odlišně pojaté koncepci prezentace obnovy památky, a to dokonce v rámci jednoho objektu. Vedle toho se autoři zaměřili také na historické příčiny, jež vedou k tomuto stavu a které reflektují odvěký spor v moderní památkové péči týkající se premis „konzervovat“ kontra „restaurovat“. S tím souvisí také stručné představení historie restaurování sgrafit v českých zemích, na jehož příběhu můžeme tento rozpor sledovat v praktické rovině obnov tohoto uměleckého druhu.

## Two approaches to the restoration of th

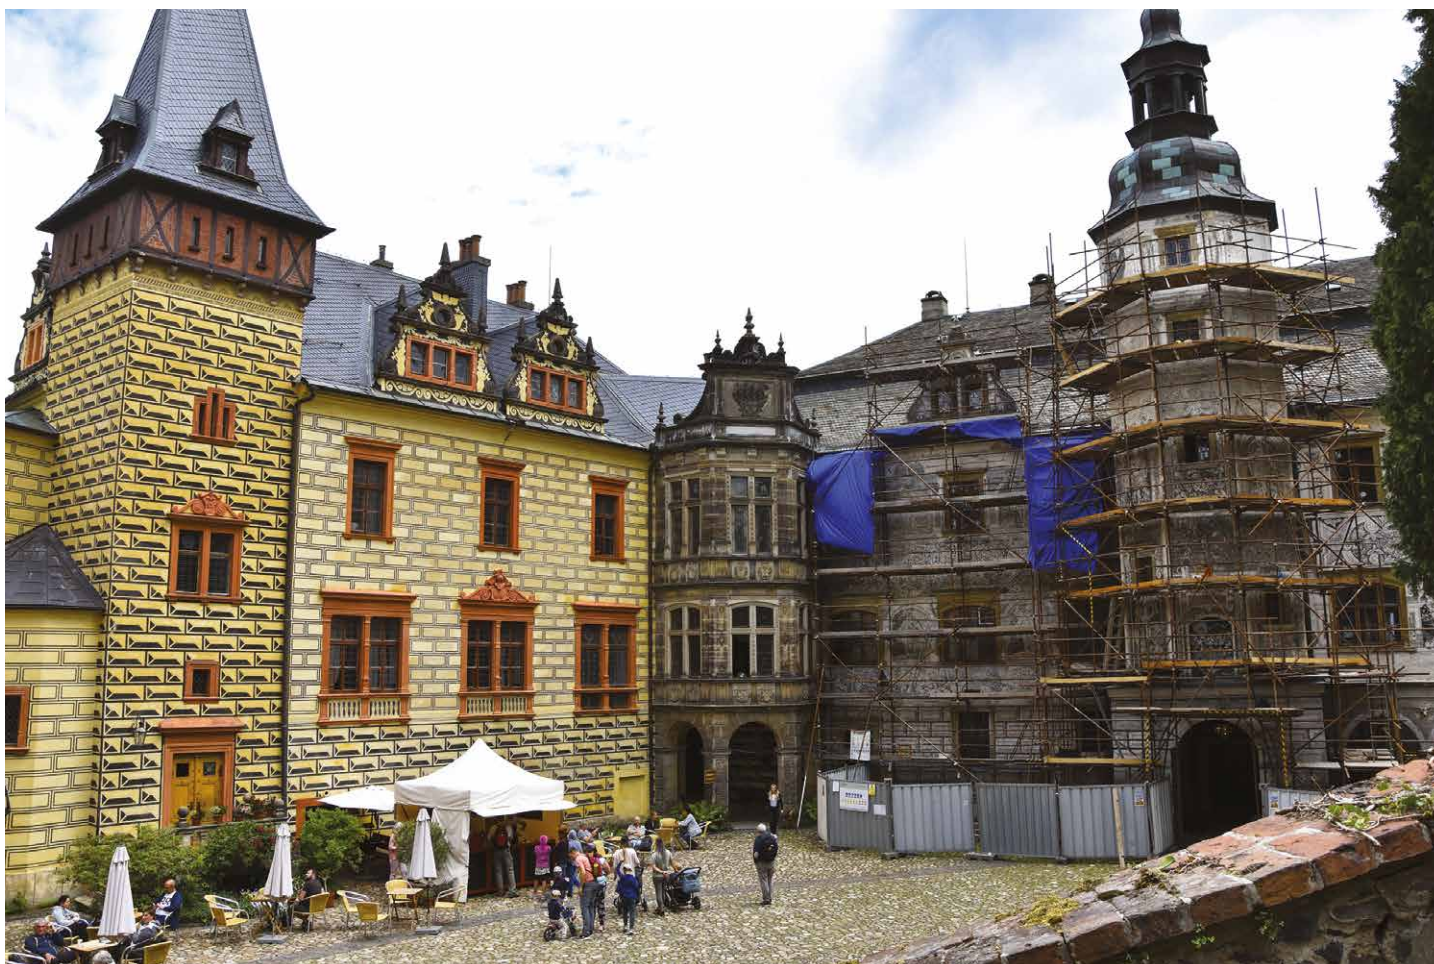
1

**Obr. 1.** Frýdlant, dolní zámek, pohled na nádvoří fasády. Vlevo fasáda po necitlivé úpravě provedené v roce 2018 ve stavebním režimu. Vpravo fasáda zámekového paláce v době probíhajících restaurátorských prací. Foto: Jan Fírt, 2023.

každopádně v něm s největší pravděpodobností – ať už se jedná o laika, či diváka tzv. školeného – vyvolá otázku, proč fasády působí tak rozdílným dojmem, proč jedna působí jako „nová“ a druhá naopak jako „zašlá“ a „stará“ (obr. 1).

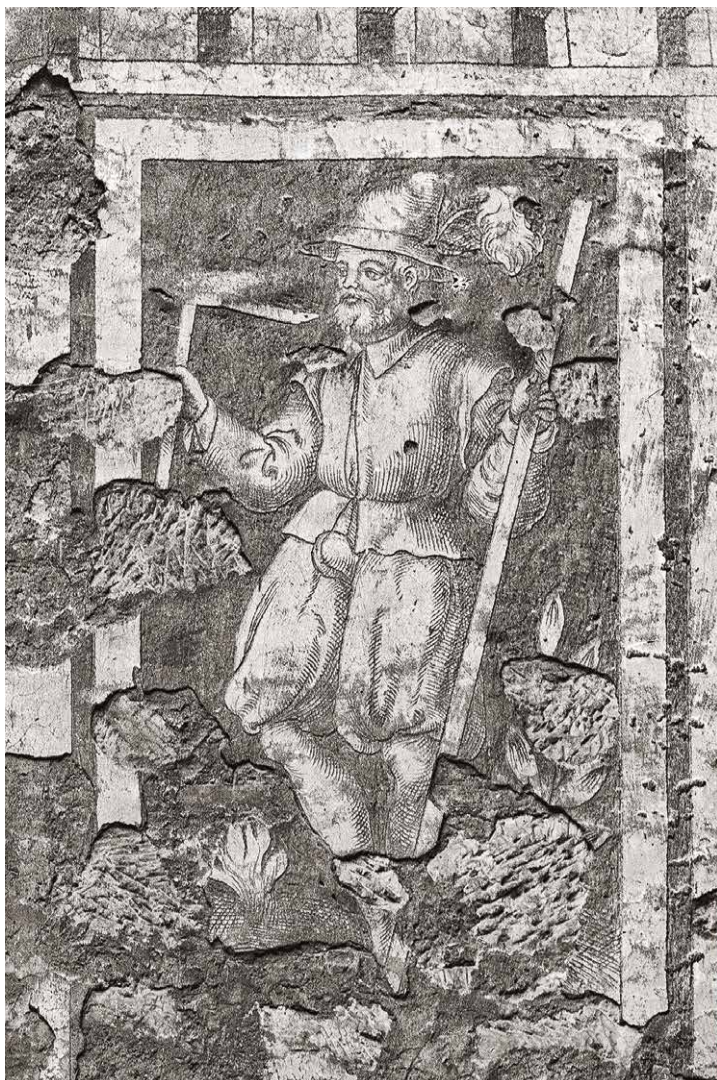
3

**Obr. 3.** Nelahozeves, zámek, severní průčelí. Geometr, stav před restaurováním v roce 1910. Foto: Sběrka fotografické dokumentace NPÚ, GnŘ, inv. č. 103.530.

tohoto přístupu byla snaha o nezfalšování originálu, kterého se dá dosáhnout jedině tím, že se chybějící partie sgrafita mohou doplnit pouze v nezbytně nutné míře. To bylo myšleno čistě technologicky, např. doplněním odpadlé omítky, ale zásadně ne doplněním ztracené výtvarné formy, a současně tak, aby všechny doplňky byly jasně odlišitelné od originálu. Cílem tak byla především konzervace stávajícího, často – nutno zdůraznit – značně fragmentárního stavu (obr. 3, 4). Stejně jako vyrůstala teoretická koncepce

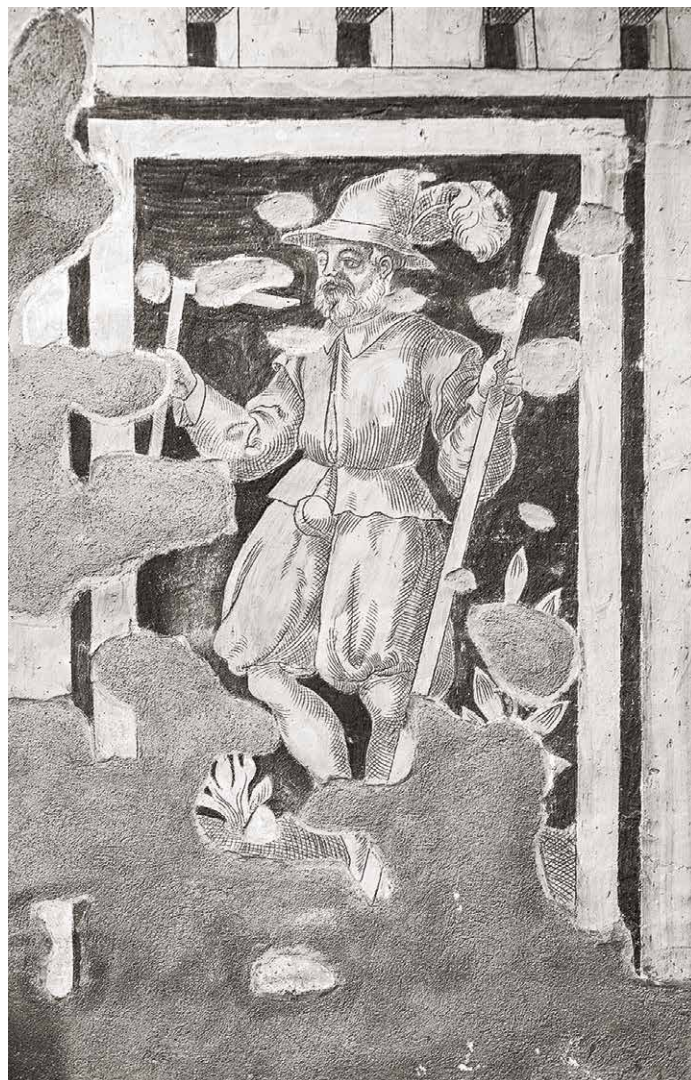
4

**Obr. 4.** Nelahozeves, zámek, severní průčelí. Geometr, stav po restaurování v roce 1910. Snímek dokumentuje konzervačně-analytický zásah J. Čapka omezený především na pouhé materiálové doplnění odpadlých míst. Foto: Sběrka fotografické dokumentace NPÚ, GnŘ, inv. č. 103.548.

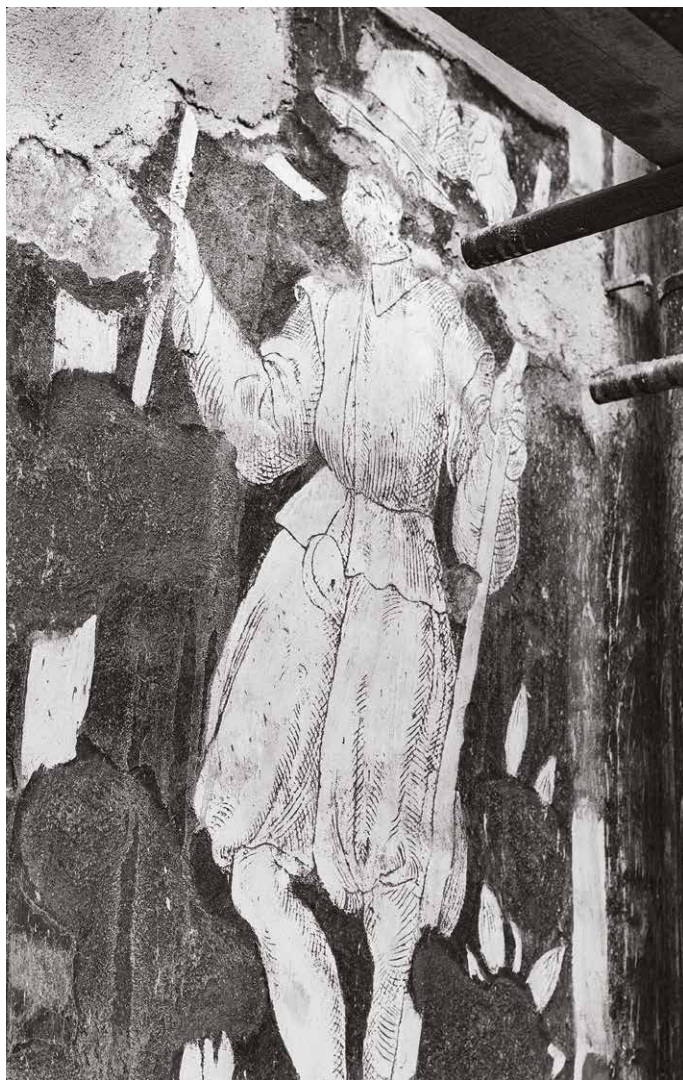
5

**Obr. 5.** Nelahozeves, zámek, severní průčelí. Geometri, stav v roce 1974 dokládající špatnou trvanlivost předchozího restaurátorského zásahu. Foto: Sběrka fotografické dokumentace NPÚ, GnŘ, inv. č. 111.604.

restaurátorského zásahu z duchovního zázemí své doby, byly samozřejmě dobově podmíněny také technologické a materiálové možnosti užití při restaurování. A právě v tomto ohledu se záhy ukázala největší problematičnost těchto zásahů, kdy již po několika letech byl stav zrestaurovaných sgrafit značně neuspokojivý (obr. 5).<sup>19</sup>

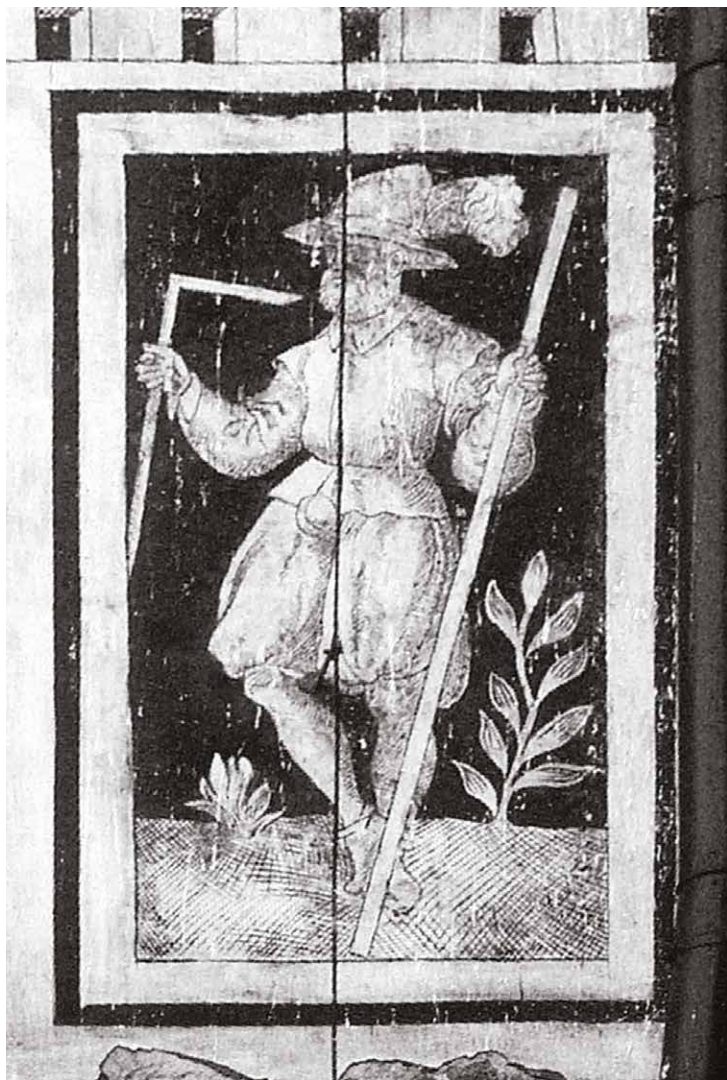
6

**Obr. 6.** Nelahozeves, zámek, severní průčelí. Geometri, stav po restaurování v roce 1974. Srovnání se stavem po restaurování v roce 1910 dokládá mnohem větší míru doplnění chybějícího originálu. Nově rekonstruované plochy jsou navíc těžko odlišitelné od částí původních. Převzato z: *Zprávy památkové péče* LXIII, 2003, č. 6, s. 379.

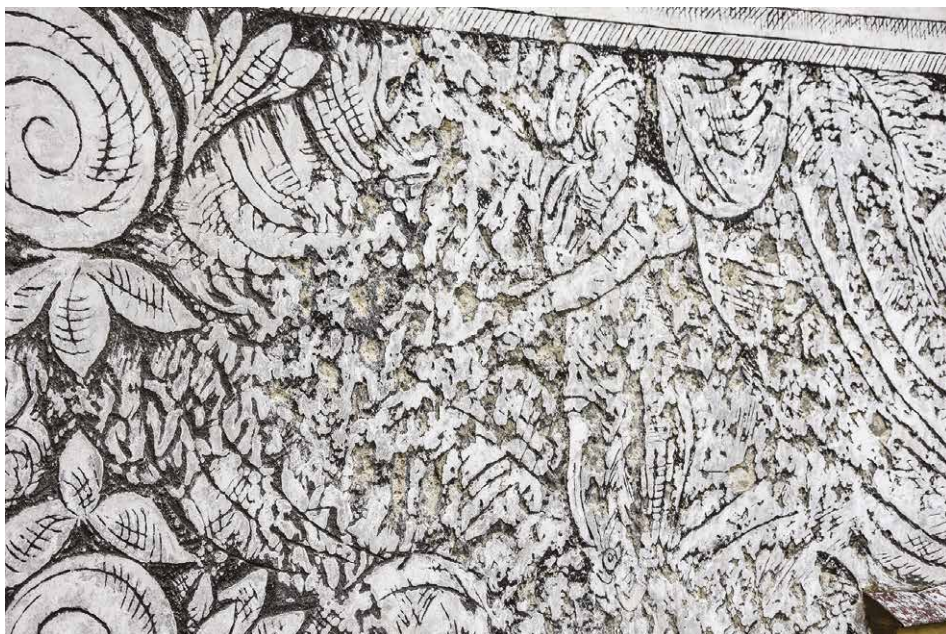
7

**Obr. 7.** Frydlant, dolní zámek, věž. Na detailu postavy v ornamentálním orámování jsou dobře patrné důsledky reko-rozního přístupu k restaurování sgrafit. Ty se projevují jednak v nepůvodní barevnosti zdůrazňující kontrast černé a bílé, a zejména v odpadávání později přidaných vrstev, které přispívají k značnému znečištění původních forem. Foto: Jan Fírt, 2023.

brzy k jejímu odpadávání a následně k aplikaci dalších vrstev; v součtu takto opakovaných procesů „koroze“ a „rekoroze“ dochází k značnému znečištění, nebo dokonce k totální ztrátě představy původního vzhledu sgrafit a nejednou spolu s tím i k jejich postupné a urychlené destrukci (obr. 7).<sup>30</sup>

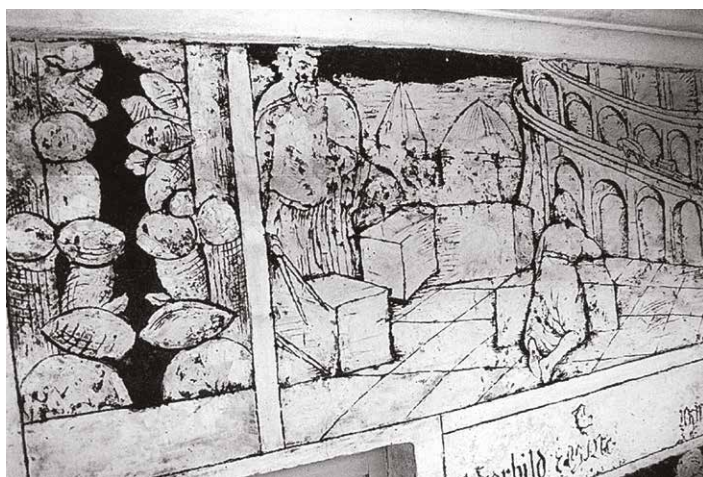
8

**Obr. 8.** Slavonice, dům čp. 538, Stavba Babylónské věže, stav před restaurováním v roce 1998. Černobílý barevný kontrast a odpadávající kusy z vrstvy intonaca bianca jsou výsledkem staršího restaurování rekorozní metodou. Převzato z: *Zprávy památkové péče* LXIII, 2003, č. 6, s. 392.

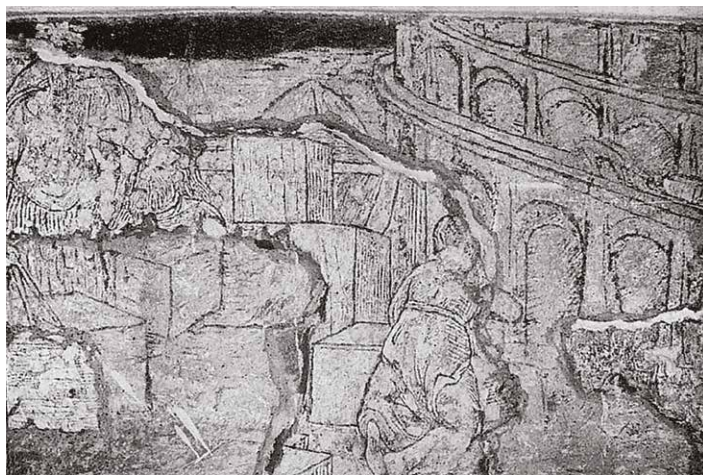
10

**Obr. 10.** Slavonice, dům čp. 538, Stavba Babylónské věže, stav po nahrazení starších nevyhovujících tmelů a vyretušování originálu během restaurátorských prací v roce 1998. Převzato z: *Zprávy památkové péče* LXIII, 2003, č. 6, s. 392.

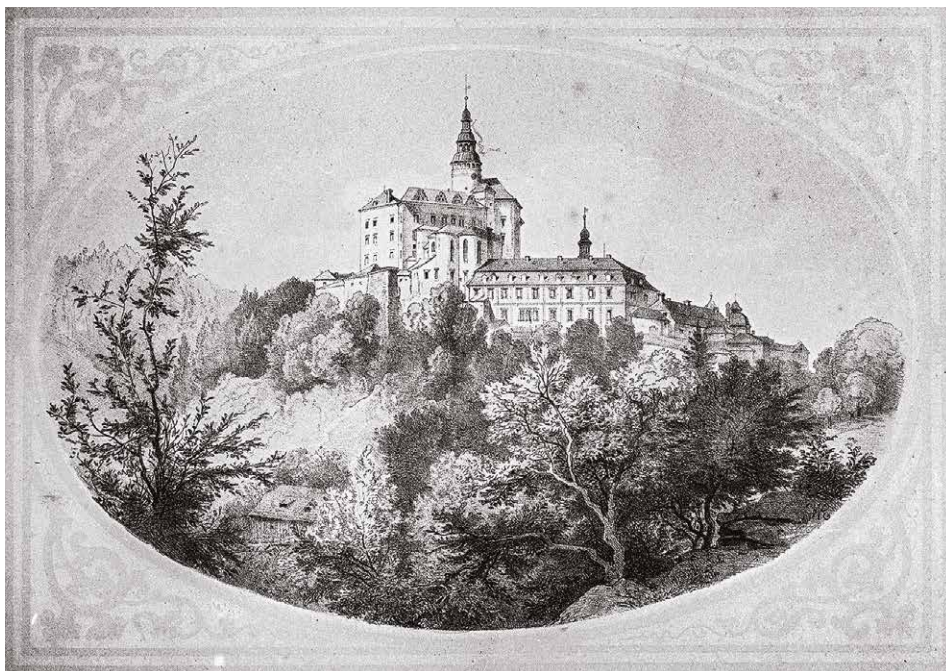
12

**Obr. 12.** Frýdlant, zámek, kolorovaná litografie ze série pohledů na české zámky, originál ve státním zámku v Mnichově Hradišti (inv. č. 52/92), Waldemar Rau, 1852. Grafika zachycuje stav po omítnutí sgrafitové výzdoby v 18. století. Foto: Sběrka fotografické dokumentace NPÚ, GnŘ, inv. č. 117.653.

Z důvodu špatného stavu sgrafitové výzdoby zámeckých fasád, a patrně také díky proměně dobového estetického vkusu, byla na konci 18. století renesanční sgrafita na dolním zámku zabitena, tak jak to známe z mnoha dalších českých i moravských příkladů (obr. 12).<sup>40</sup> Přibližně o sto let později, v letech 1867–1870, proběhla větší přestavba pod vedením vídeňského architekta Wilhelma Heckeho, která se v rámci dobově příznačných historizujících přístupů pokusila vrátit zámku jeho renesanční podobu. Většinu fasád v té době pokrylo neorenesanční psaníčkové a částečně i figurální sgrafito. Tehdy byla také přestavěna na obytné křídlo dosavadní hospodářská budova, dnešní tzv. kastelánské křídlo.<sup>41</sup>

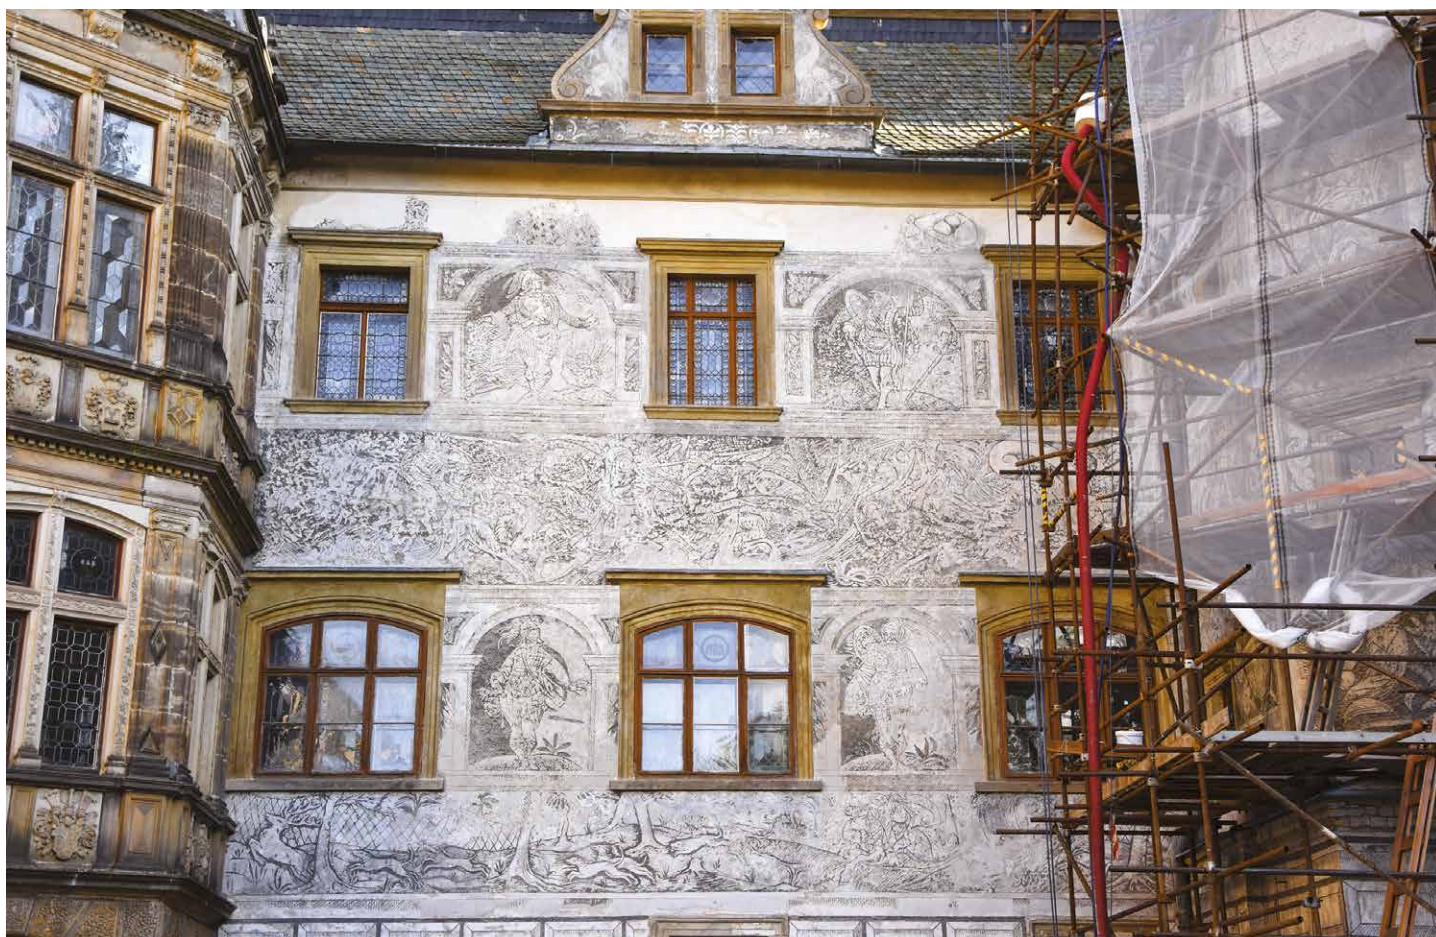
16

**Obr. 16.** *Frydlant, dolní zámek, severní část fasády po dokončeném restaurování. Foto: Jan Fířt, 2023.*
